CAPÍTULO 11

Arqueología Industrial en Chicolá

Edgar Mendoza

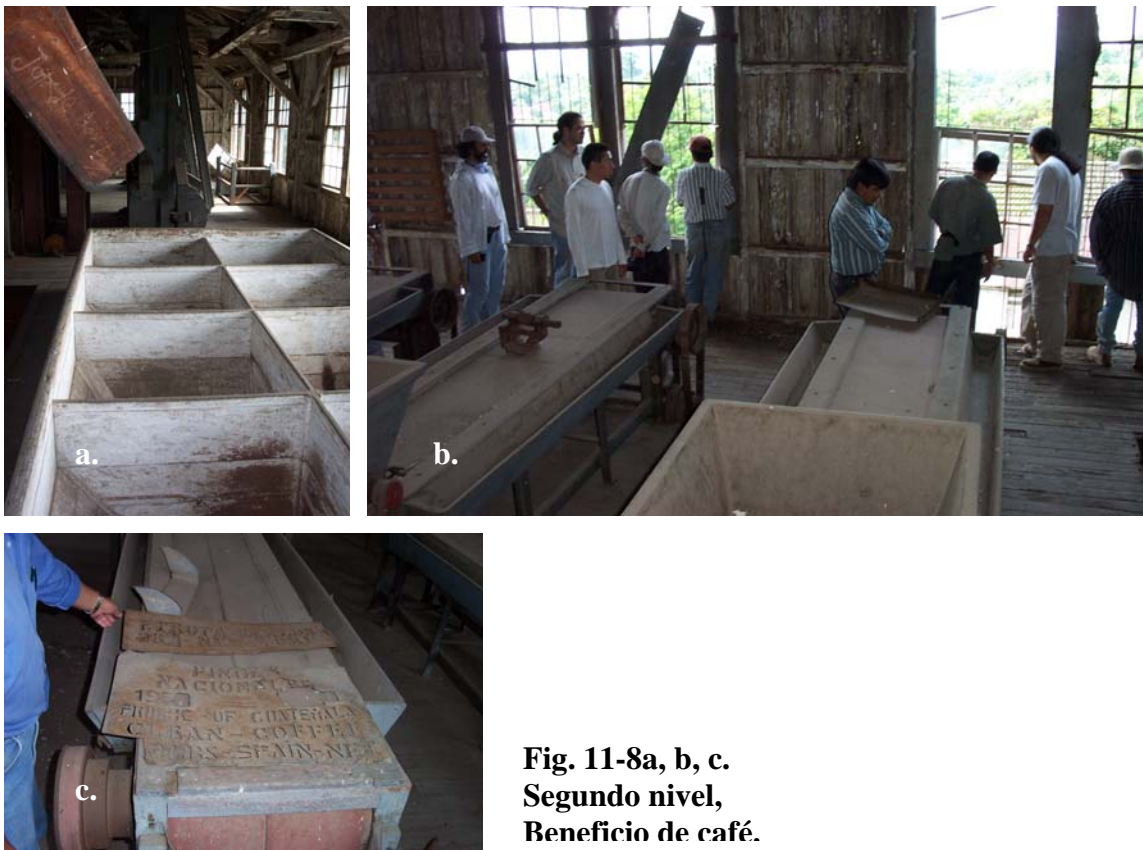
Fig. 11-8a, b, c.
Segundo nivel,
Beneficio de café.

En la parte de arriba de este perfil Sur, se ve que está bastante deteriorado, las ventanas no tienen vidrio, han sido quebradas. Los balcones también se están cayendo, la madera está completamente picada, es un cuarto grande talvez unos 7 metros por 12. Hay muebles en la parte de arriba antiguos, en una especie como de tapanco. Las entradas son de forma de arco curvo con pilares de metal. Viendo este perfil Sur hacia el Oeste se ve lo que es el Taller de máquinas. Caminando hacia la parte de arriba la estructura de madera es bastante resistente. Después del beneficio existió una ampliación de dos secadoras verticales y al mismo tiempo un patio donde se colocaba el café.

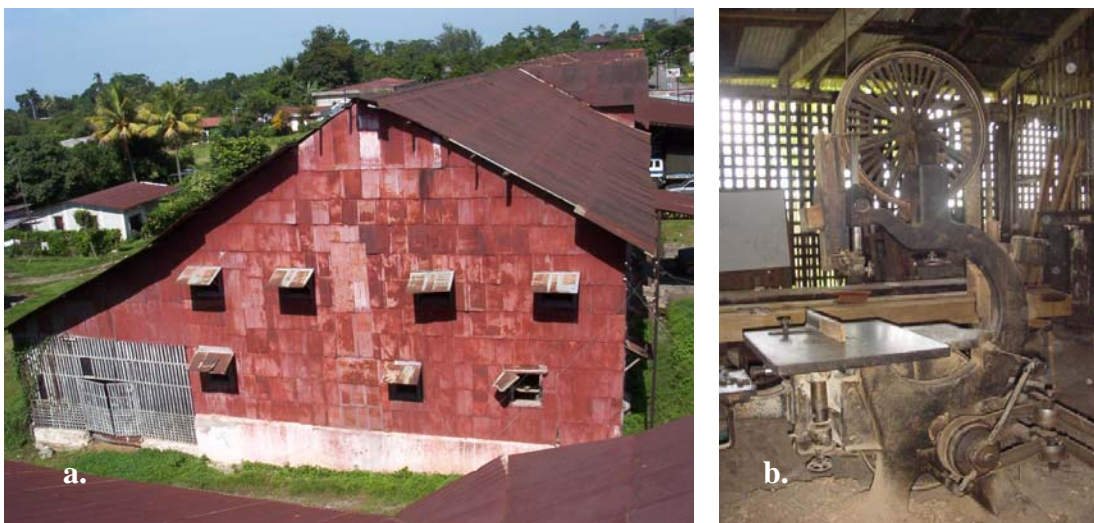
Fig. 11-11a, b: (a) El Taller.

Estando enfrente del taller se encuentra al lado izquierdo el Beneficio con su fachada, el taller visto de frente se ve bastante deteriorado, completamente de madera, poca estructura de metal igual que el Beneficio; se puede observar la antigua torre donde se localizaba el reloj, tiene unos bordes bastante decorativos igual es la torre siguiente donde está la campana. El almacén está al lado izquierdo. Estando enfrente de las dos columnas de la entrada al casco de la

finca, se puede ver el taller con diversas ventanas de lámina, madera. Existe una fotografía antigua donde pareciera que fuera una pared de cemento, pero era madera o lámina pintada de blanco. Se puede ver hacia la parte Oeste el canal de altura que trae el agua de la parte superior de la comunidad y va directamente a la rueda pelton dentro del Taller, luego pasa subterráneamente por el taller y llega hasta el Beneficio con mayor velocidad por la inclinación del terreno.

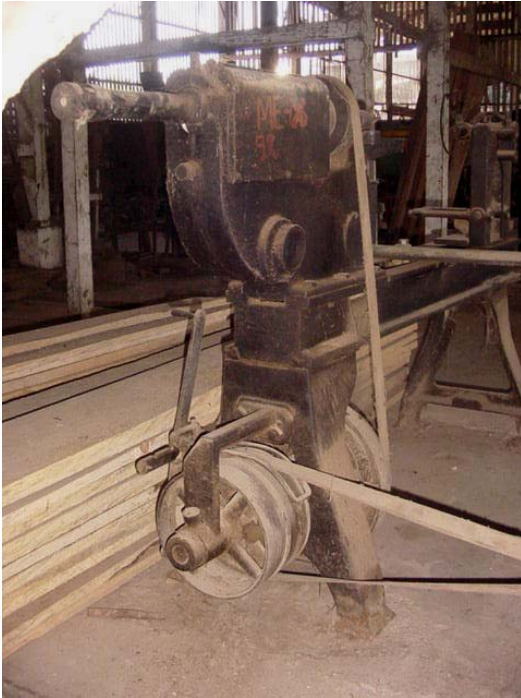
Fig. 11-12. La Carpintería.

El lugar está bastante abandonado con desechos de maderas, metal, mesas, bambú, tablas completamente amontonadas sin uso destruidas, la máquina del aserradero está completamente deteriorada sucia descuidada, tenemos la máquina que fue hecha en Vermont y la sierra (ficha 14). Este sector está bastante abandonado hay una rueda sobre una pared de aproximadamente de tres metros de diámetro, tenemos unas gradas que llevan a un espacio agregado donde se encuentra una máquina con dos poleas. Del otro lado hay una entrada, el piso tiene partes originales de piedra, en alguna medida está un poco deteriorado todo. En la parte del piso están unas rueditas que sirven para que corra el carril. Hay un cuartito entre las dos poleas donde está otra máquina abandonada que era precisamente la que era utilizada para halar la madera. Se dice que en ella se sentaba una persona que dirigía en que dirección se iba la madera, a la máquina le falta una polea. Está máquina que servía para halar la madera tiene en el perfil izquierdo una iniciales que dice CH JUCHO 689 en la otra parte dice 37, son iniciales hechas en el metal no es raspado sino que es un inciso, está llena de grasa y aceite. En esta parte sur se encuentra un portón lateral, que tiene una base de metal original, tiene una chapa de manivela redonda, es bastante antiguo el portón, cerca de él están una serie de pedazos de madera, unos pecheros que funcionaron en el beneficio, tubos donde pasaba el calor etc. En pocas palabras este sector se ha convertido en un depósito de materiales de desecho y de restos de máquinas inservibles.

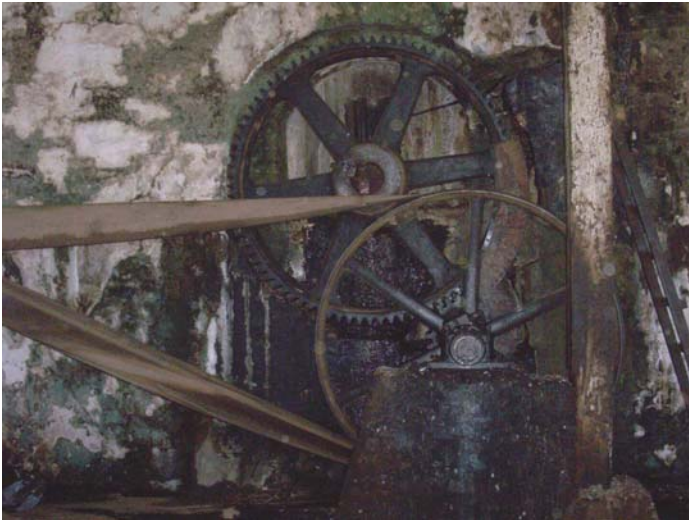
Fig. 11-13. La rueda Pelton.

La rueda pelton (ficha 13), tiene aproximadamente un diámetro de 10 m ella hace funcionar tres fajas, girando un eje lleno de poleas que atraviesa todo el taller. La rueda pelton se localiza con una base de cemento que está cubierta de lámina, no da para ver la rueda, pero si hay una posición en que se puede ver parte de ella, es una rueda hecha de madera, con un pequeño agujero cuadrado donde se puede ver la rueda dando vueltas de madera con peldaños donde el agua se deposita, la polea principal que hala todo el sector de carpintería tiene una faja por lo menos de 10 m de largo, varias poleas de madera girando al mismo tiempo, la poleas por el uso son bastante limpias, brillantes y plateadas. Del otro lado de la rueda está el sector de carpintería que desde ese punto se pueden ver las dos ruedas, dos poleas y los dos engranajes que permiten que la rueda pelton de vueltas, o sea del otro lado donde se describió la base de cemento de la rueda, del lado de la carpintería.

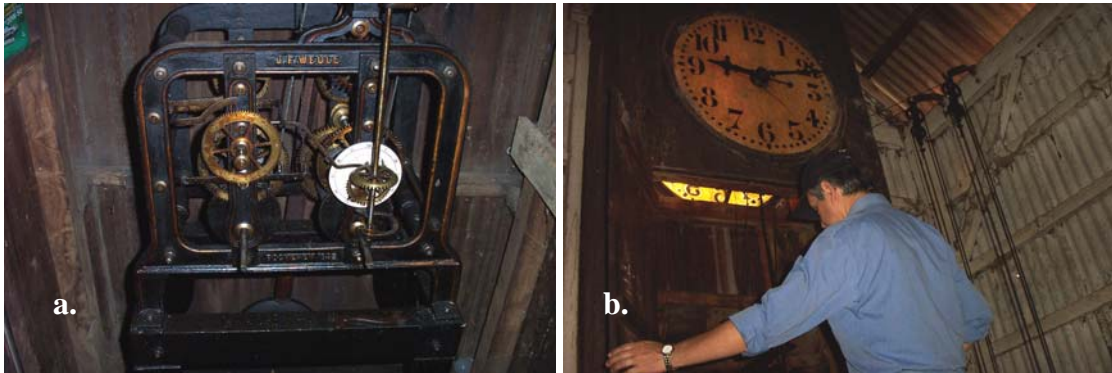
Fig. 11-14a, b. Reloj.

Es un reloj que funciona normalmente, todas sus piezas son de bronce, la armazón es de hierro, un estilo del siglo XIX. La escasa seguridad que tiene el reloj es notable, no existe un candado, no existe una llave el armario se puede abrir fácilmente, su estructura de madera esta llena de telas de arañas, hay goteras siendo evidente cuando llueve, hay algunos agujeros más en el techo. El reloj tiene varios engranajes, una parte que se le da cuerda, la base es con de cuatro pedestales, un péndulo. En la parte de abajo dice Bockhenen 1895 que es la casa fabricante luego dice J. L. Weul es el nombre del fabricante. Entonces tenemos fecha y casa de fabricación.
