**FAMSI © 1999: Alfonso Morales**

**Relieve en Estuco de la Estructura XIX, Palenque**

por: Marcia Valle Rangel y Juan Alfonso Cruz Becerril

**Sitio:** Palenque, Grupo de las Cruces

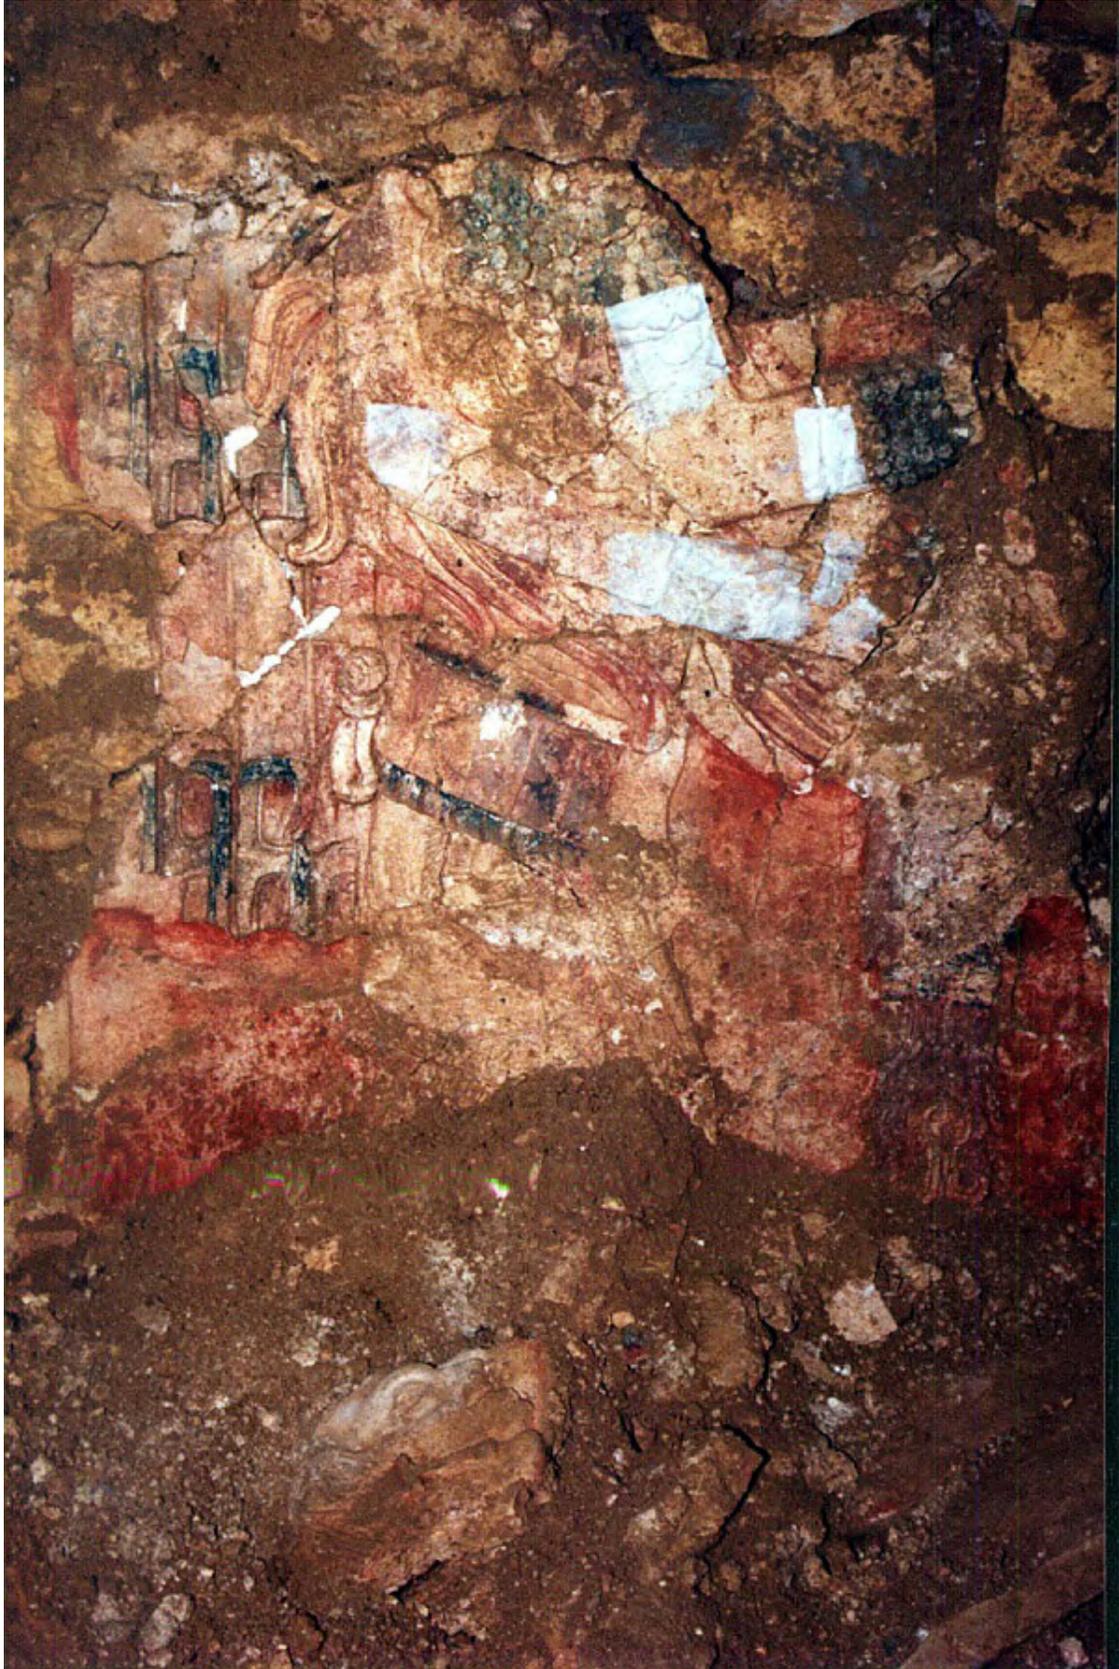
El relieve adosado a la pilastra contaba con rellenos interiores de tierra y arcilla ajenos al soporte original que se fueron depositando por arrastre y filtración ocasionada por las lluvias; provocando deformaciones y abombamientos en el estuco, así como, grietas y fisuras, encontrándose en ciertos bordes exfoliación y pulverulencia (ver [foto 9](#)).

Foto 9. Estado de conservación del relieve

Debido a que el edificio XIX se encuentra todavía en proceso de investigación y consolidación de la estructura, así como, la carencia de una cubierta propia del templo que ocasiona que el relieve en estuco se encuentre expuesto a las condiciones medioambientales y cambios climáticos que pueden llegar a ser extremos, y también para evitar que peligre la integridad física del estuco por el vandalismo y el saqueo ya que este templo no cuenta con las medidas de seguridad adecuadas, además, de la falta de mantenimiento y el paso del tiempo; el equipo de restauración propone realizar un desprendimiento del relieve que aun permanece sobre el muro y trasladarlo al taller de conservación en donde se realizarán todos los tratamientos de conservación y restauración que la pieza requiera y posteriormente colocarlo en el museo de sitio para su exhibición.

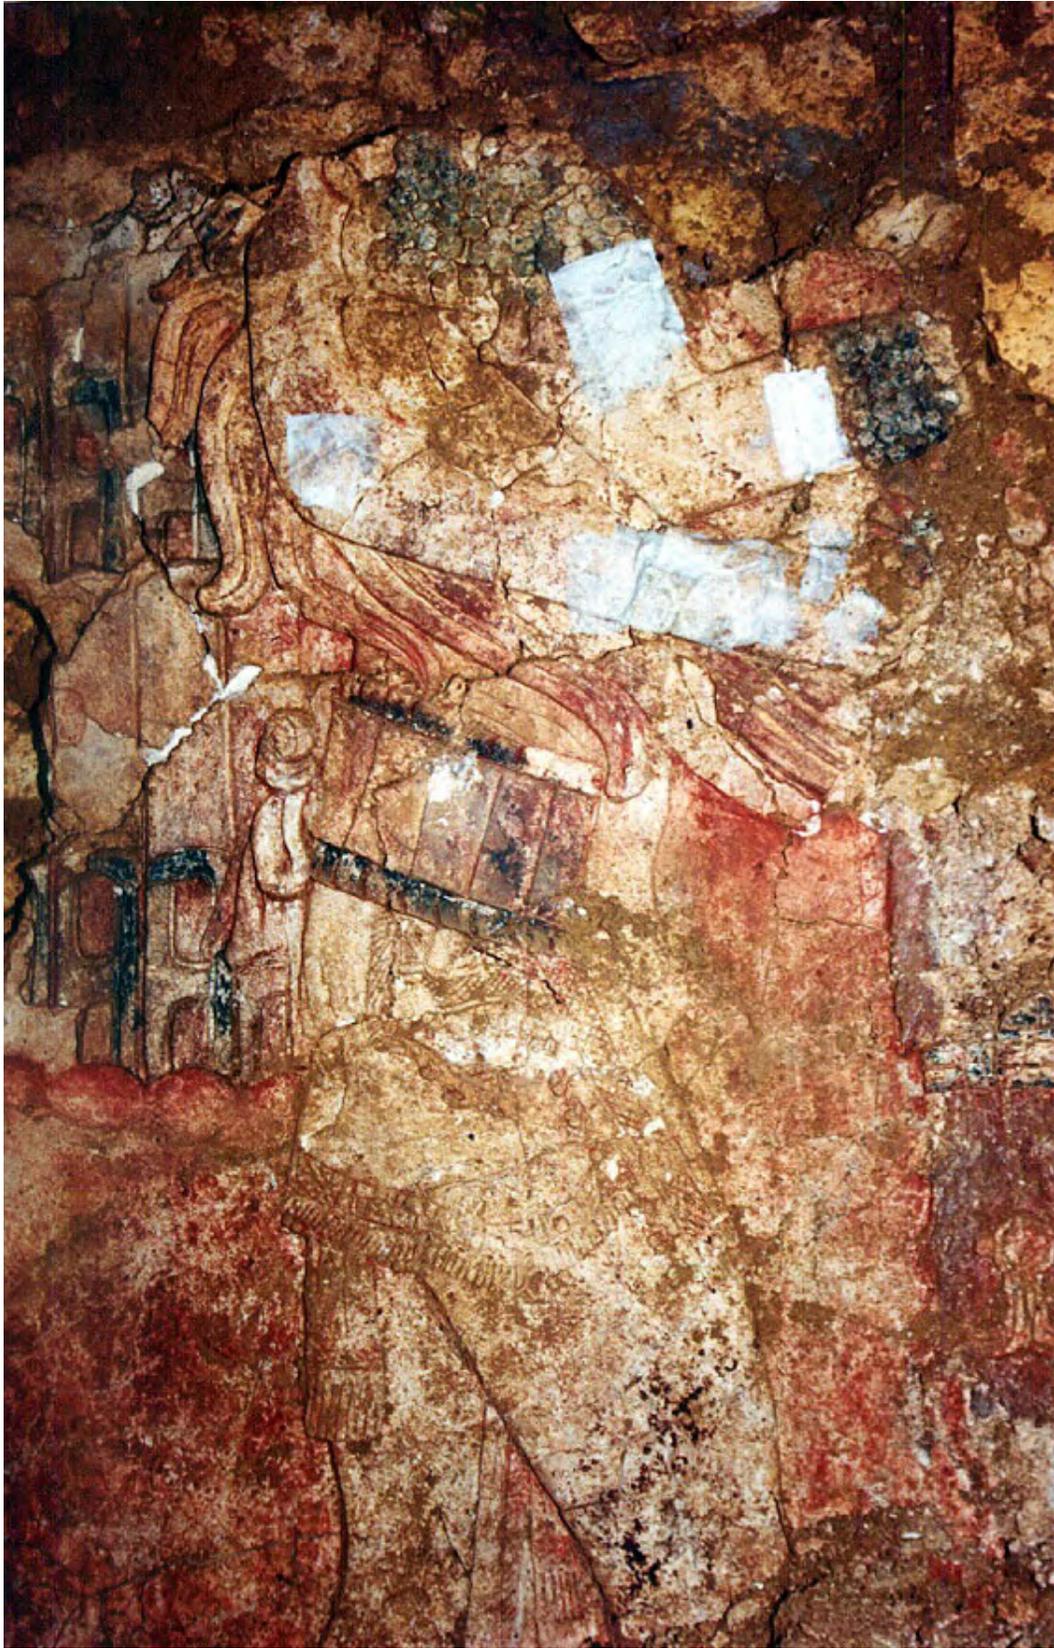
Foto 10. Velados locales con papel japonés

- Fijado de capa pictórica: El pigmento se fijo utilizando Paraloid B72H al 5% aplicado por aspersion.
- Velados parciales: En los fragmentos que se encontraban sueltos se realizaron velados locales con papel japonés y se utilizo Paraloid B72H al 5% en acetona como adhesivo (ver [foto 10](#)).

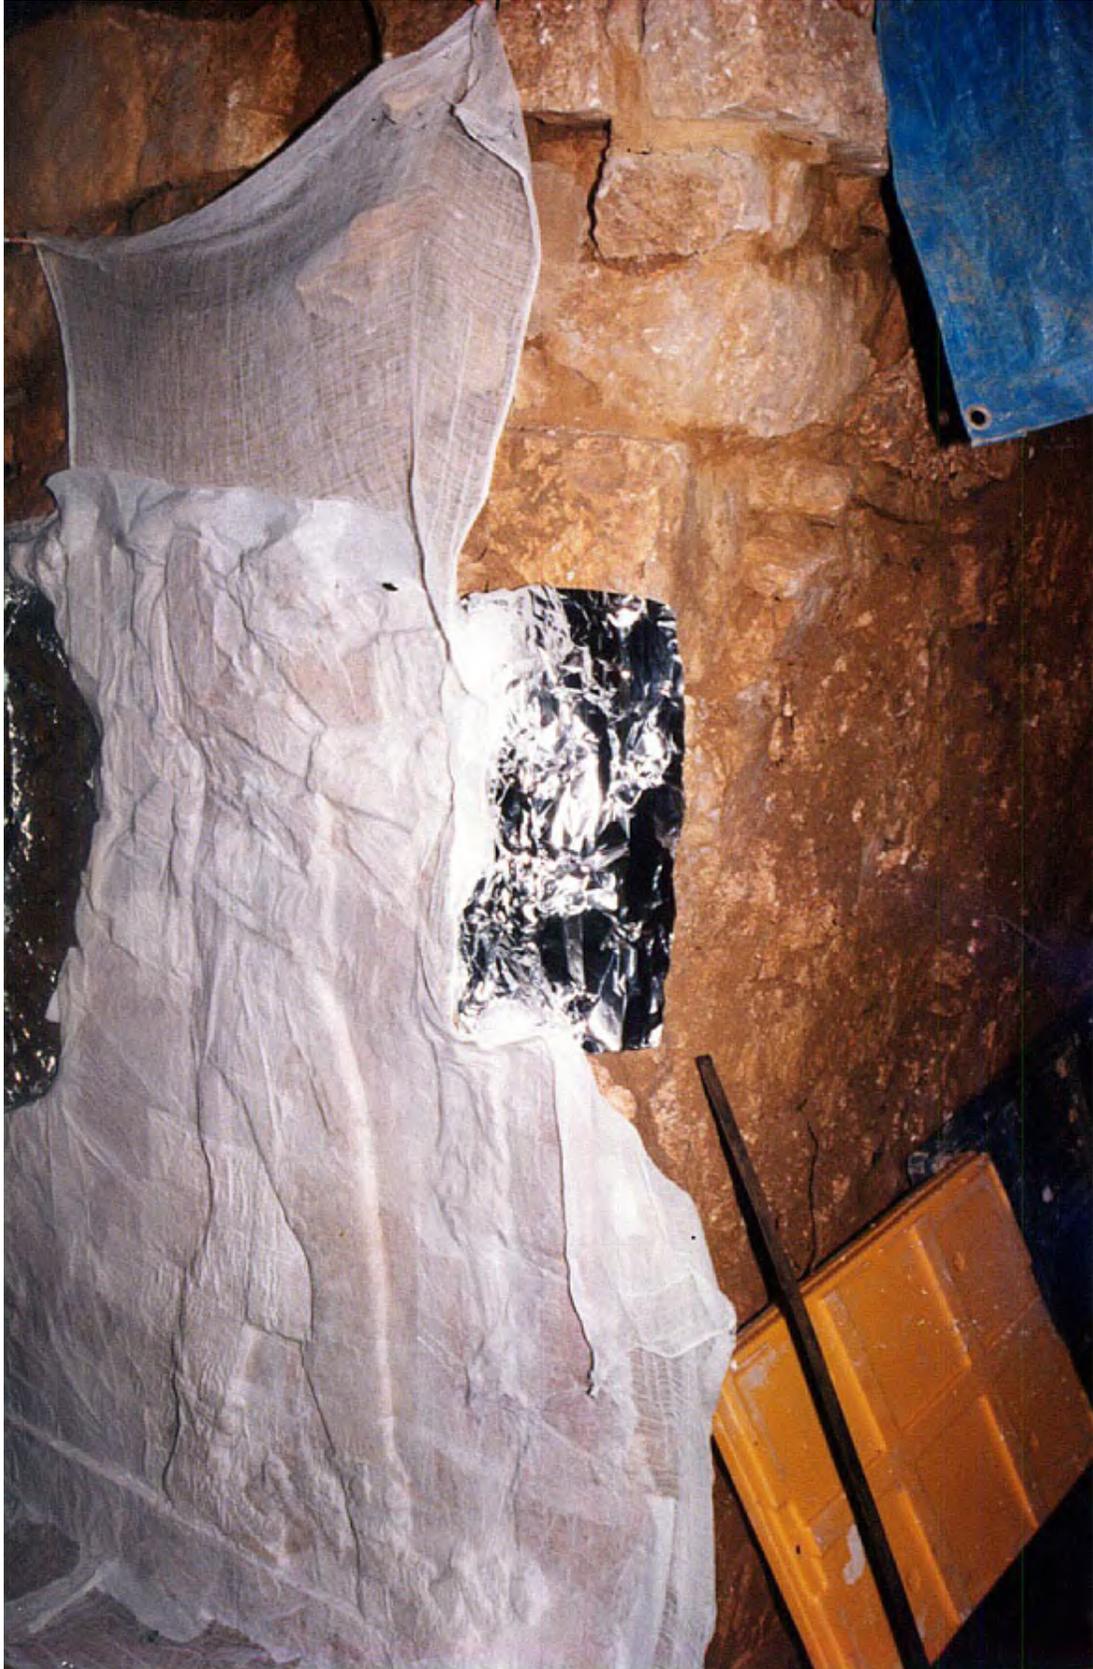
Foto 11. Velado general de protección

- Velado de protección: Este procedimiento se realizo utilizando como primera capa aislante un velado con manta de cielo adherido con Paraloid B72H al 3% en acetona y posteriormente se coloco otra capa de papel de china utilizando Paraloid B72H al 5% para unirlo (ver [foto 11](#)).

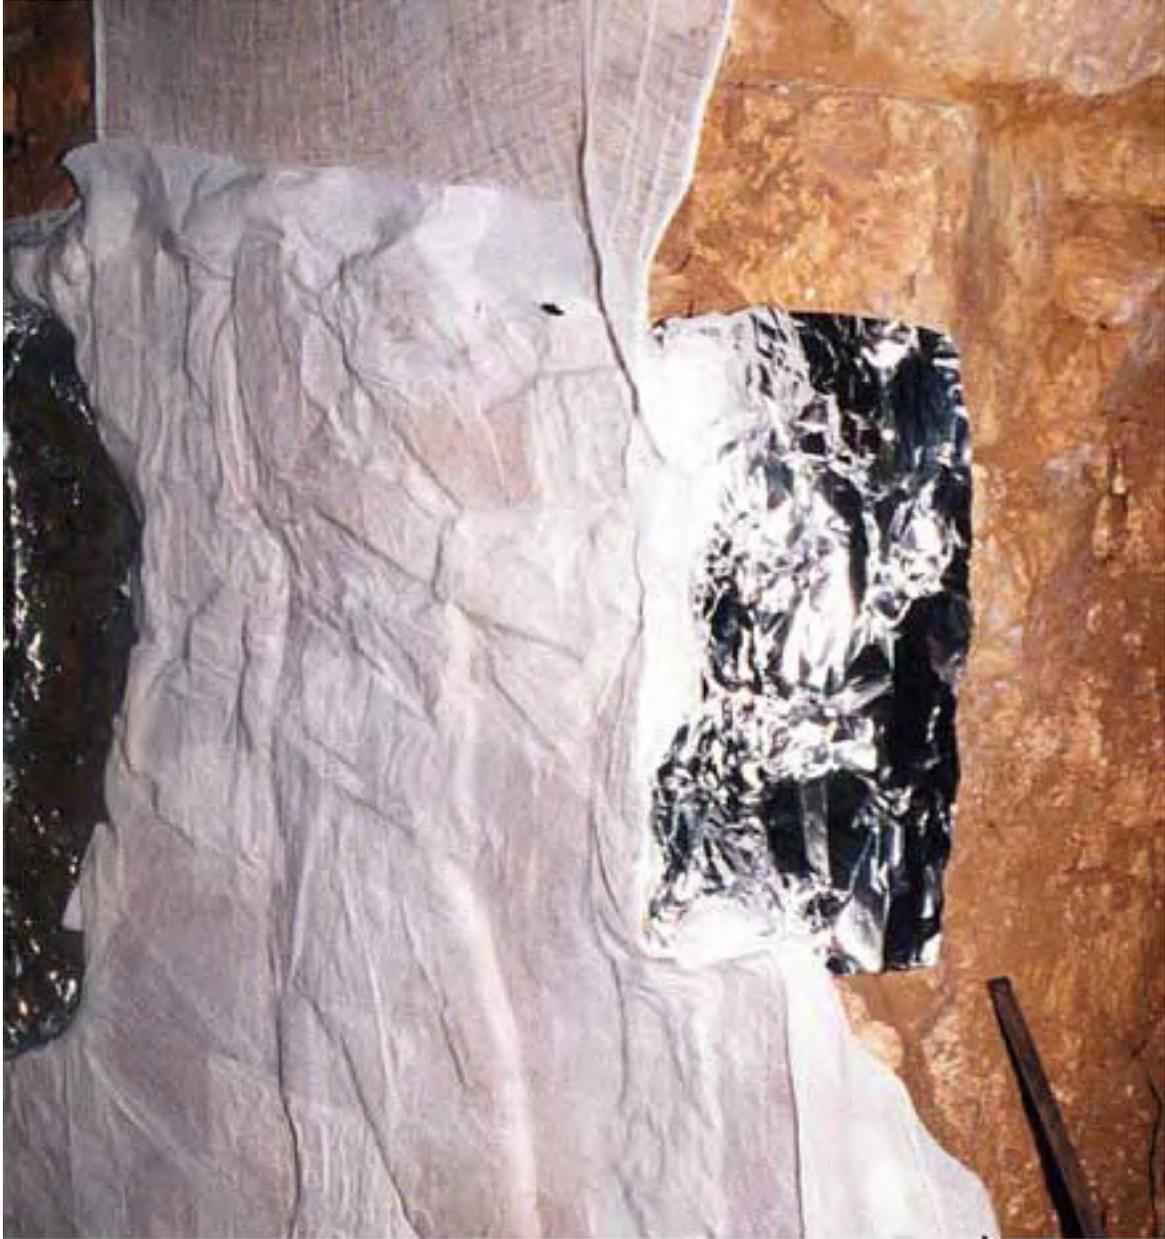
Foto 12. Preparación del relieve en estuco para su desprendimiento

- Capa aislante: Como capa aislante se utilizó papel aluminio en toda la superficie del relieve, verificando que este no tuviera ningún tipo de perforación (ver [foto 12](#)).

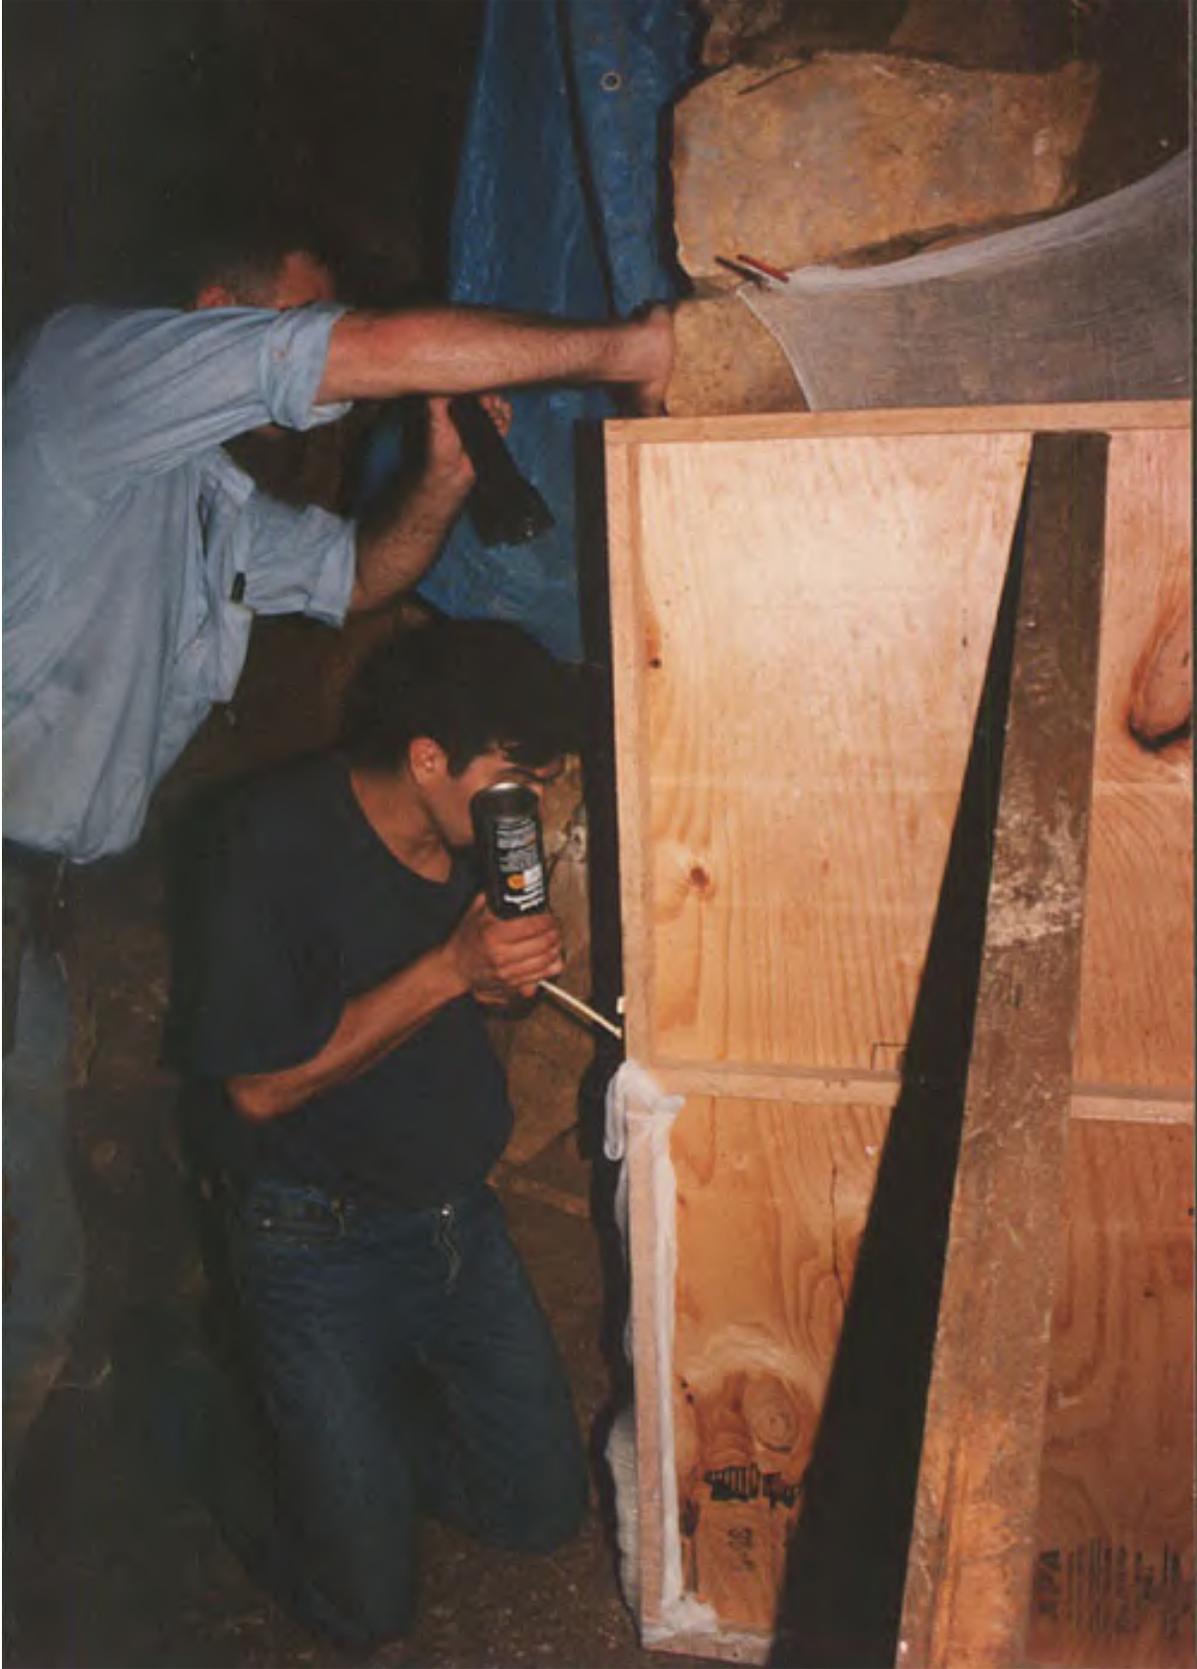
Foto 13. Inyección de espuma de poliuretano

- Soporte provisional: El soporte provisional consistió de una capa de espuma de poliuretano rígida la cual se inyecto entre el estuco y un soporte de madera con él fin de que este tomara la forma del relieve y evitar movimientos del mismo al momento de trasladarlo al taller de restauración (ver [foto 13](#)).

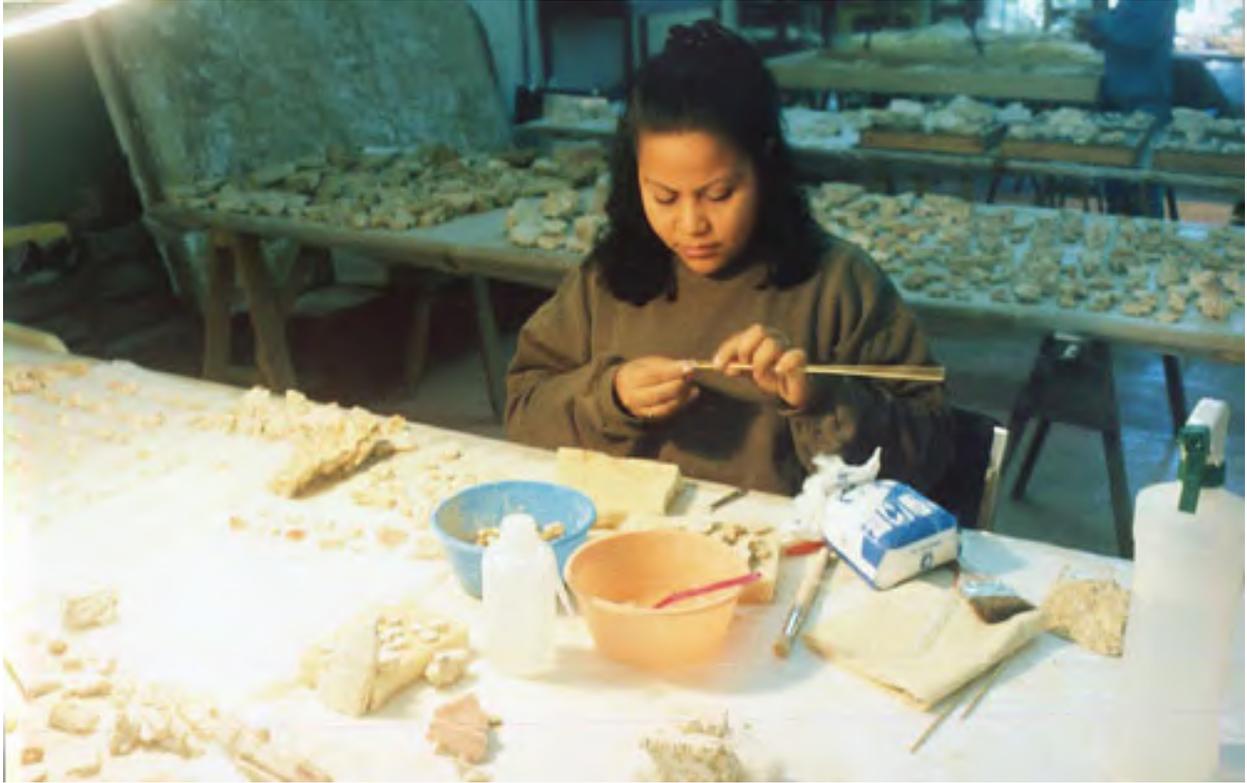
**Foto 21. Limpieza química de fragmentos procedentes de escombros**

- A continuación se realizó la limpieza química de los fragmentos procedentes de escombros, utilizando una solución de agua y alcohol 1:1 por medio de hisopos rodados eliminando arcillas, sales solubles (ver [foto 21](#)).

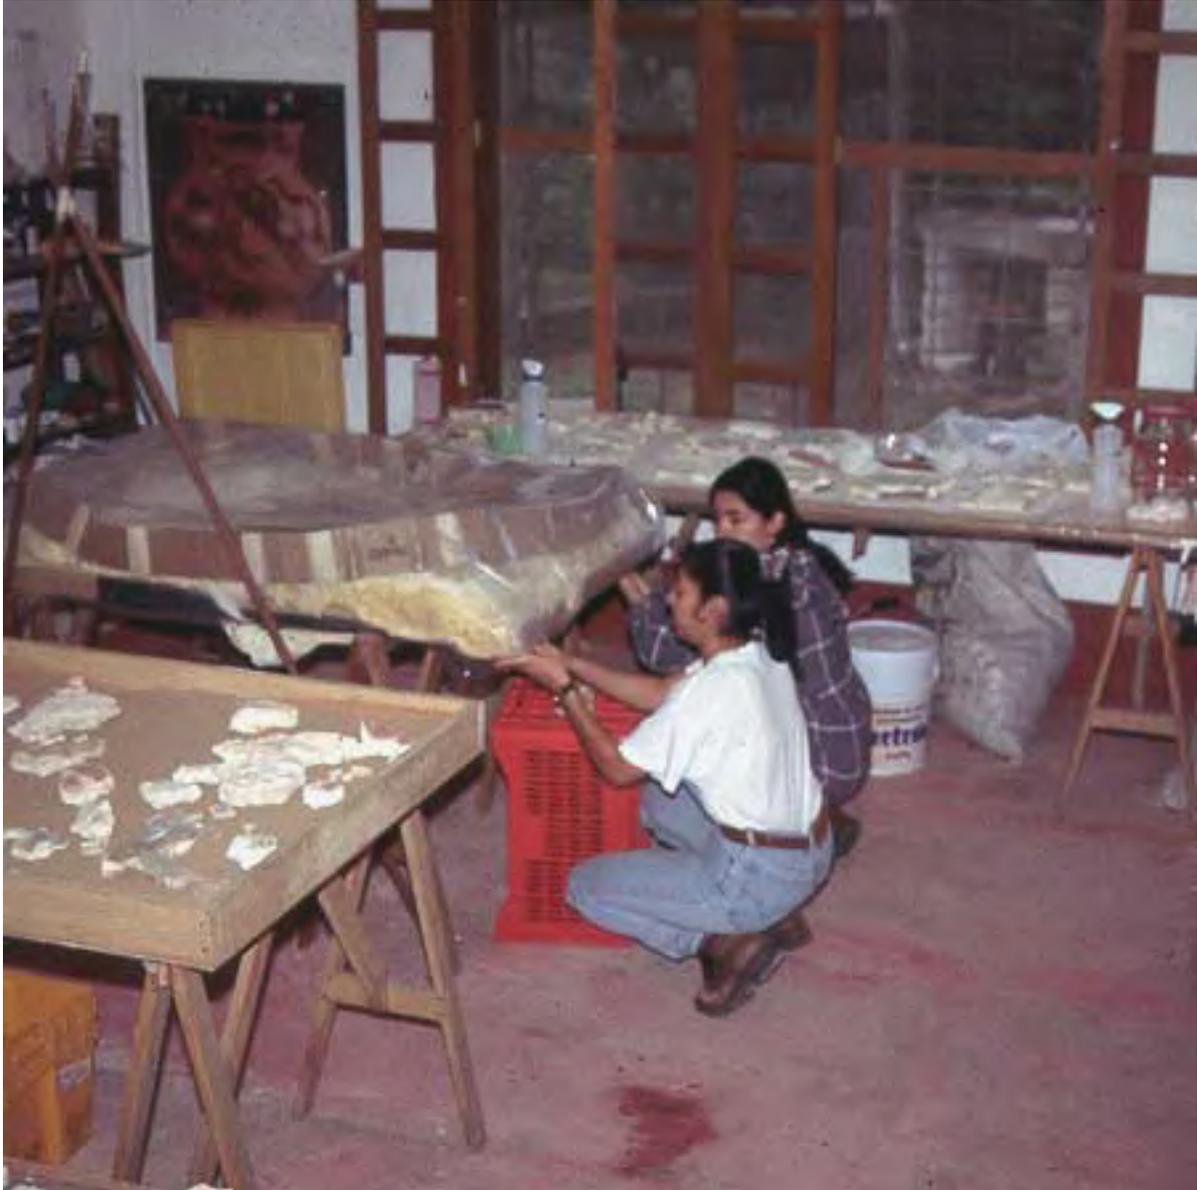
Foto 22. Consolidación de fragmentos

- Fragmentos procedentes de escombros: Este proceso se realizó únicamente en los fragmentos más degradados con Paraloid B72H al 3% disuelto en thinner y su aplicación fue mediante goteo.
- Fragmento desprendido: El proceso de consolidación del soporte de estuco se realizó con Paraloid B72H al 3% en thinner mediante goteo con venoclisis, aplicando alcohol por aspersion con el fin de romper la tensión superficial, dentro de una cámara de secado lento (ver [foto 22](#)).

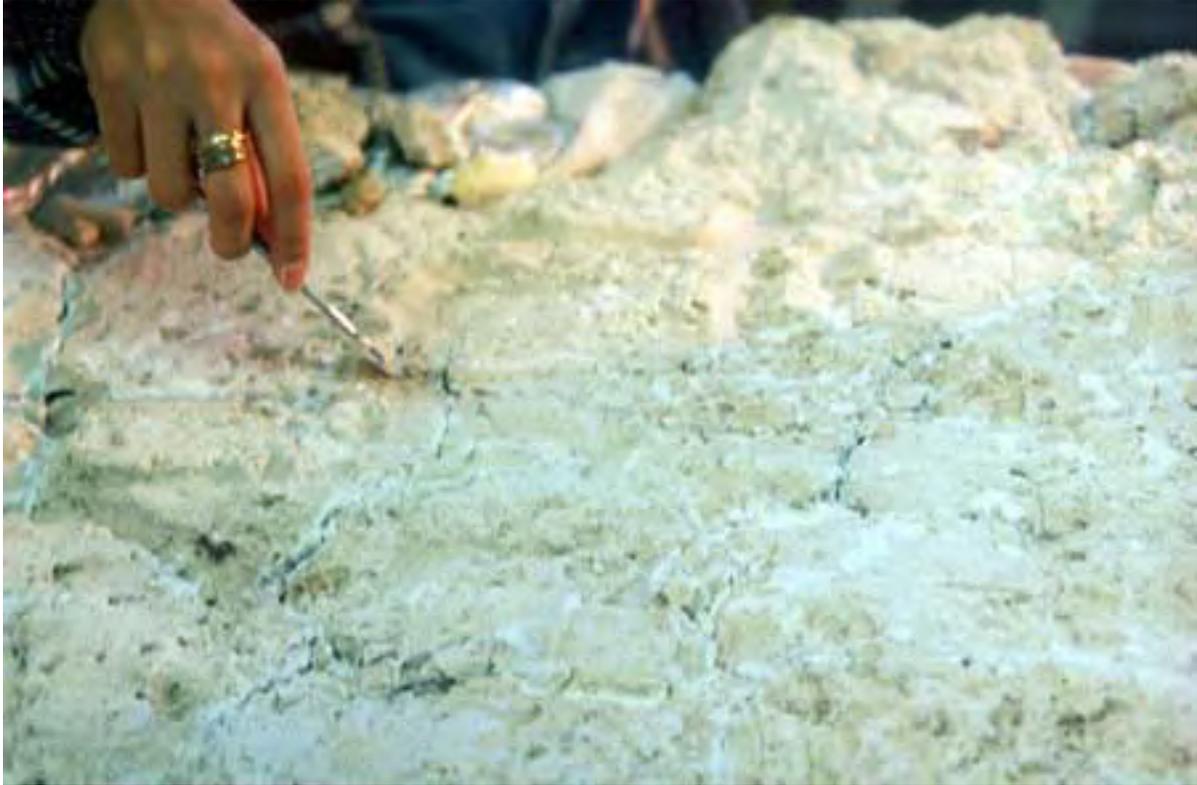
**Foto 23. Consolidación de grietas y fisuras por el reverso del desprendimiento**

- Se inyectó una solución de caseinato de calcio, por el reverso del fragmento desprendido de la jamba de la pilastra (ver [foto 23](#)).

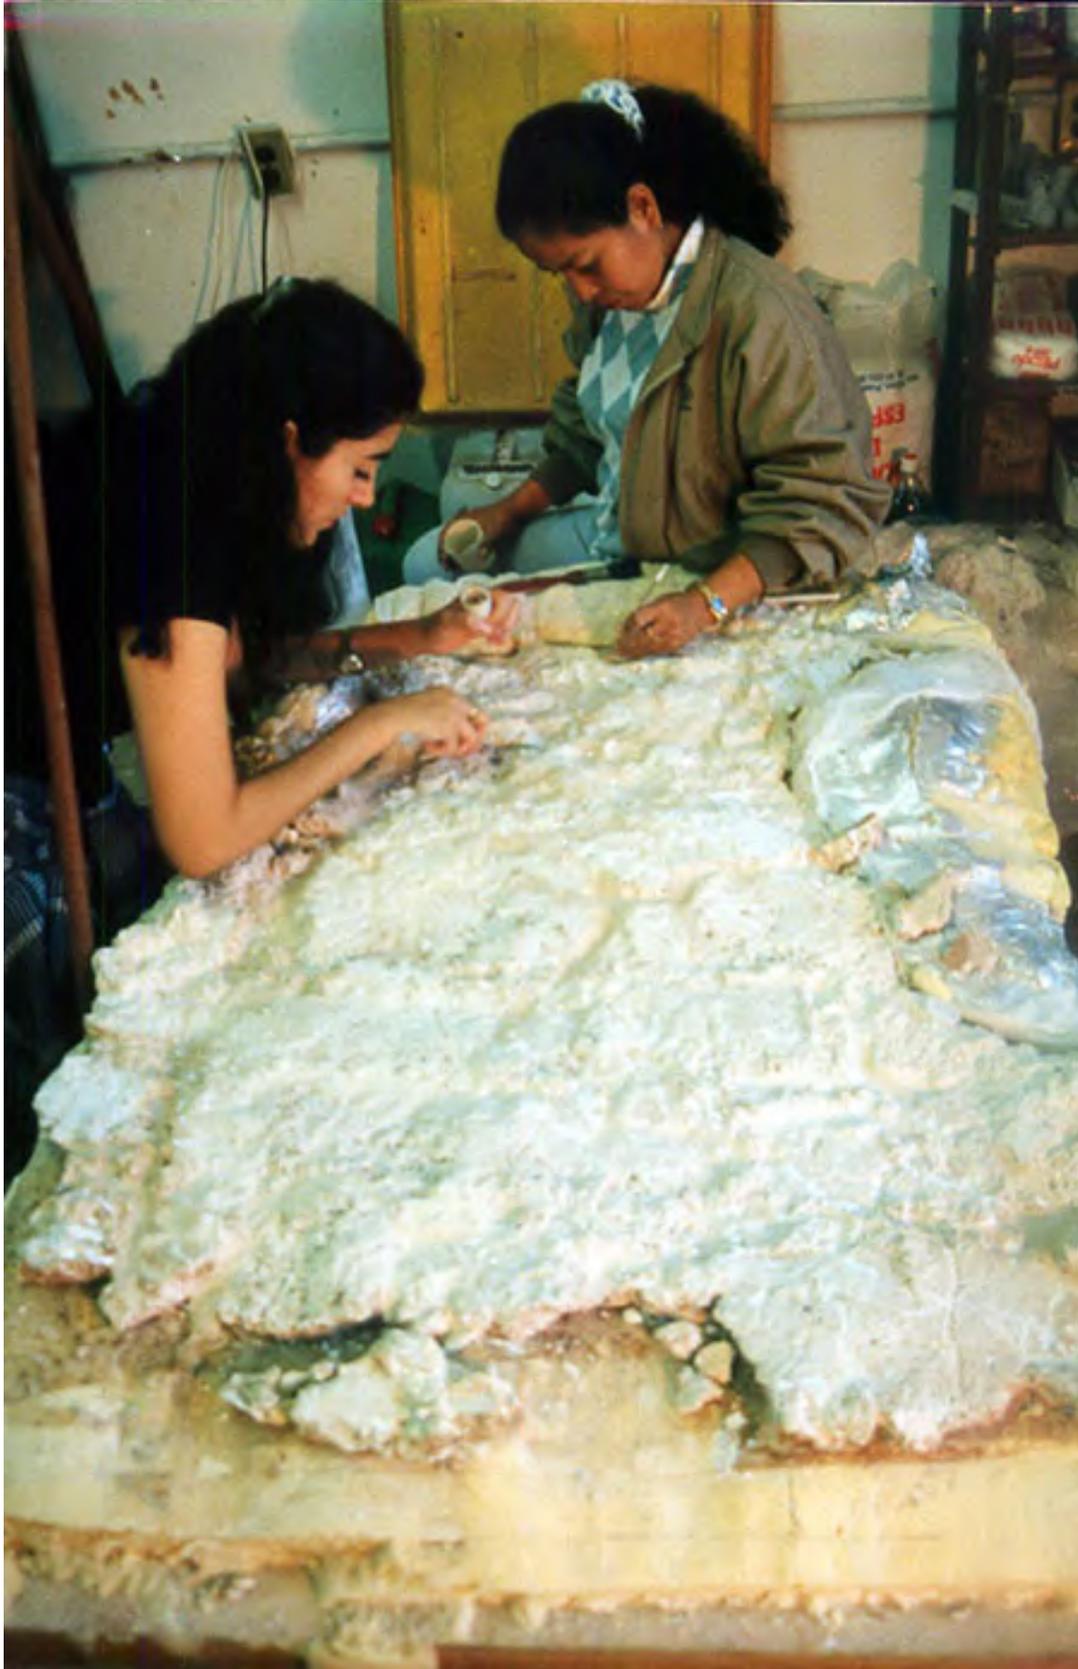
Foto 24. Resane por el reverso del fragmento desprendido

- Por medio de bisturí se dio un nivel al reverso del desprendimiento, bajando las protuberancias más pronunciadas para obtener una superficie lo más uniforme posible, posteriormente se resanaron grietas, fracturas y fisuras con una pasta de resane a base de cal y polvo de piedra caliza fino en una proporción de 1:2 (ver [foto 24](#) y [foto 25](#)).

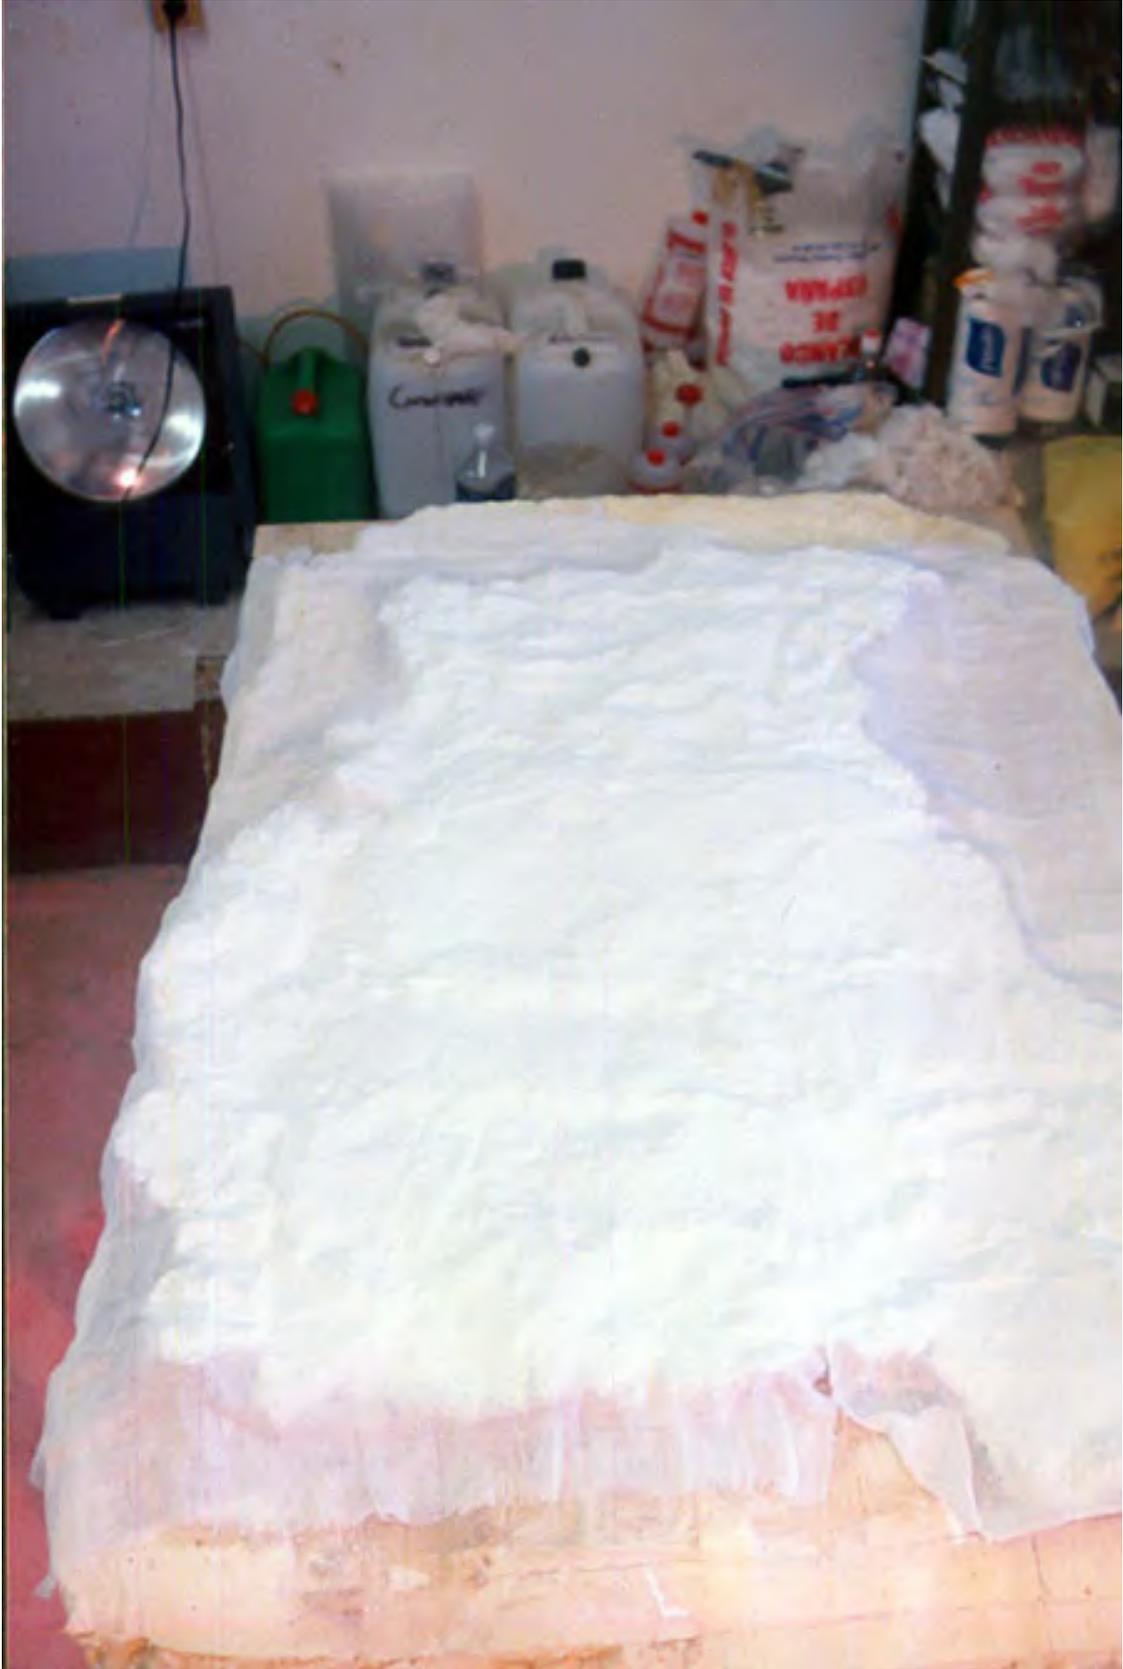
Foto 26. Capa aislante de manta de cielo y caseinato de calcio

- 2 capas de caseinato de calcio: Una vez seco el resane se aplicaron dos capas de caseinato de calcio utilizando una brocha de cerdas suaves.
- 1 velado con manta de cielo y caseinato de calcio: Este proceso consistió en un velado con manta de cielo doble y caseinato de calcio aplicado con brocha con el fin de unir la tela al estuco (ver [foto 26](#)).

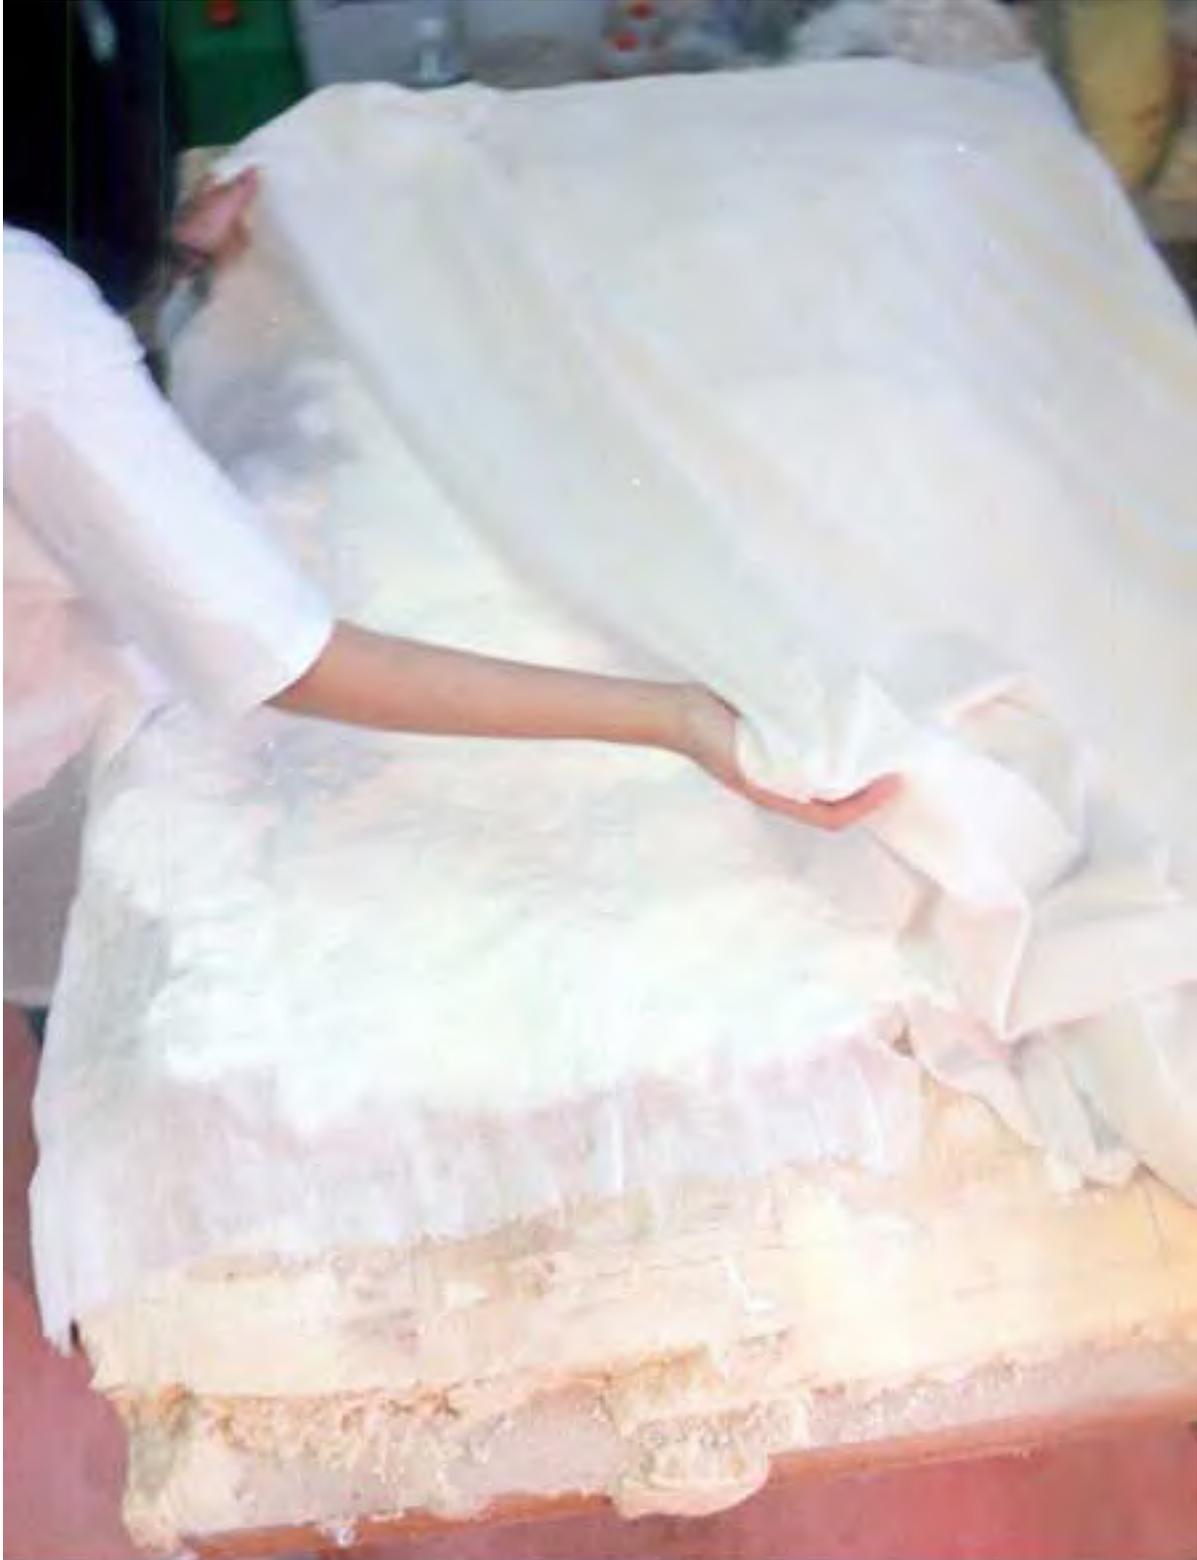
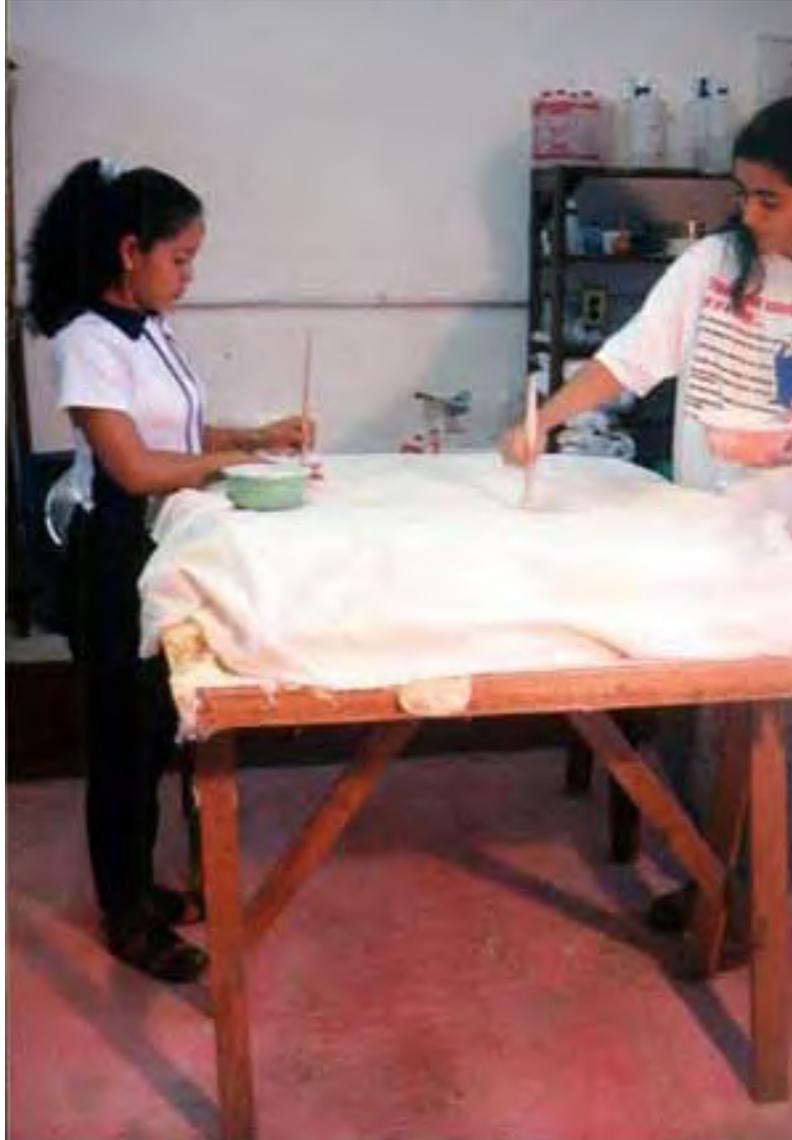
**Foto 27. Velado con manta de guadalajara y caseinato de calcio**

Foto 28. Velado con manta de guadalajara y caseinato de calcio

- 1 velado con manta de guadalajara y caseinato de calcio: Posteriormente se hizo un segundo velado con manta de guadalajara y caseinato de calcio (ver [foto 27](#)) aplicado con brocha uniéndolo a la manta de cielo evitando que quedaran burbujas de aire (ver [foto 28](#)).

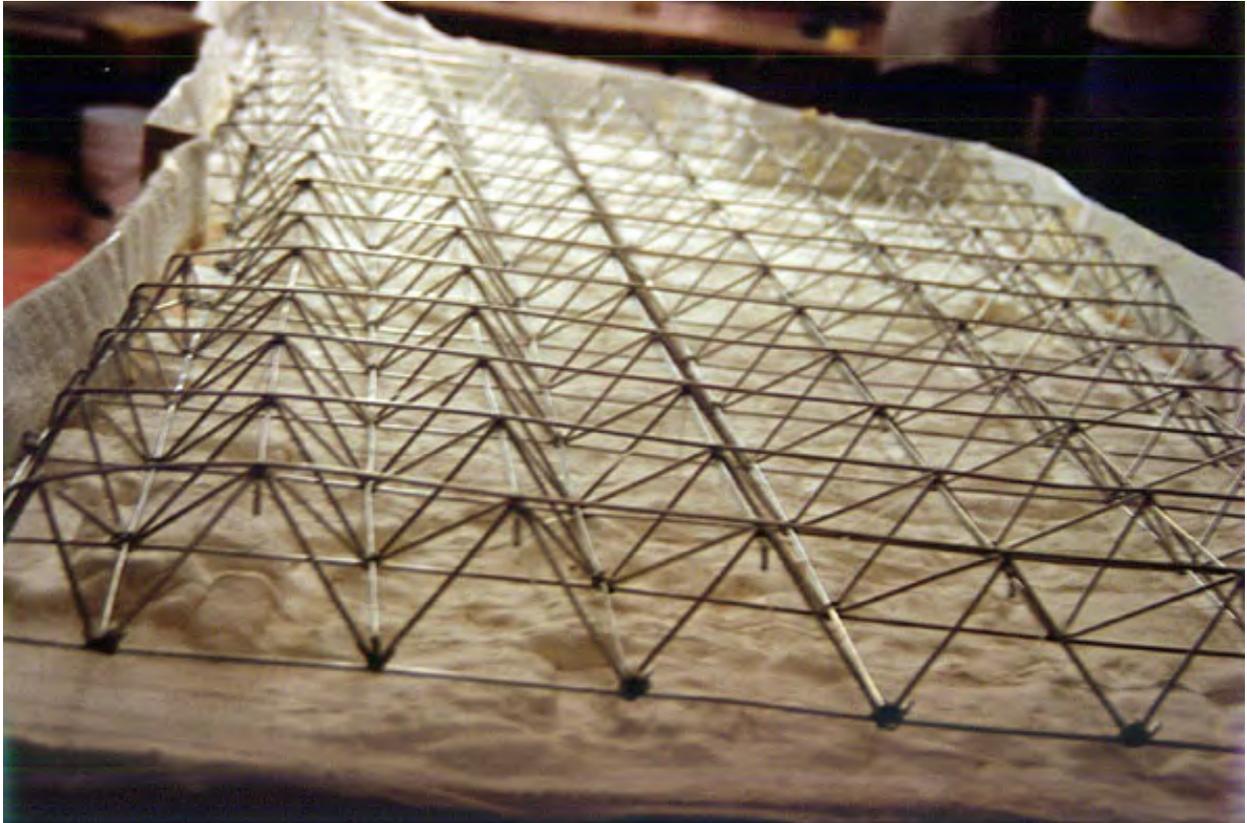
Foto 73. Soporte definitivo

La estructura que se agregó al relieve en estuco y que lo soporta actualmente esta hecha a base de varillas de aluminio en un entramado tridimensional (ver [foto 73](#)) que resiste el peso del tablero y se une con una capa de resinas epóxicas que le dan a este relieve en estuco un nuevo soporte museográfico (ver [foto 74](#)).

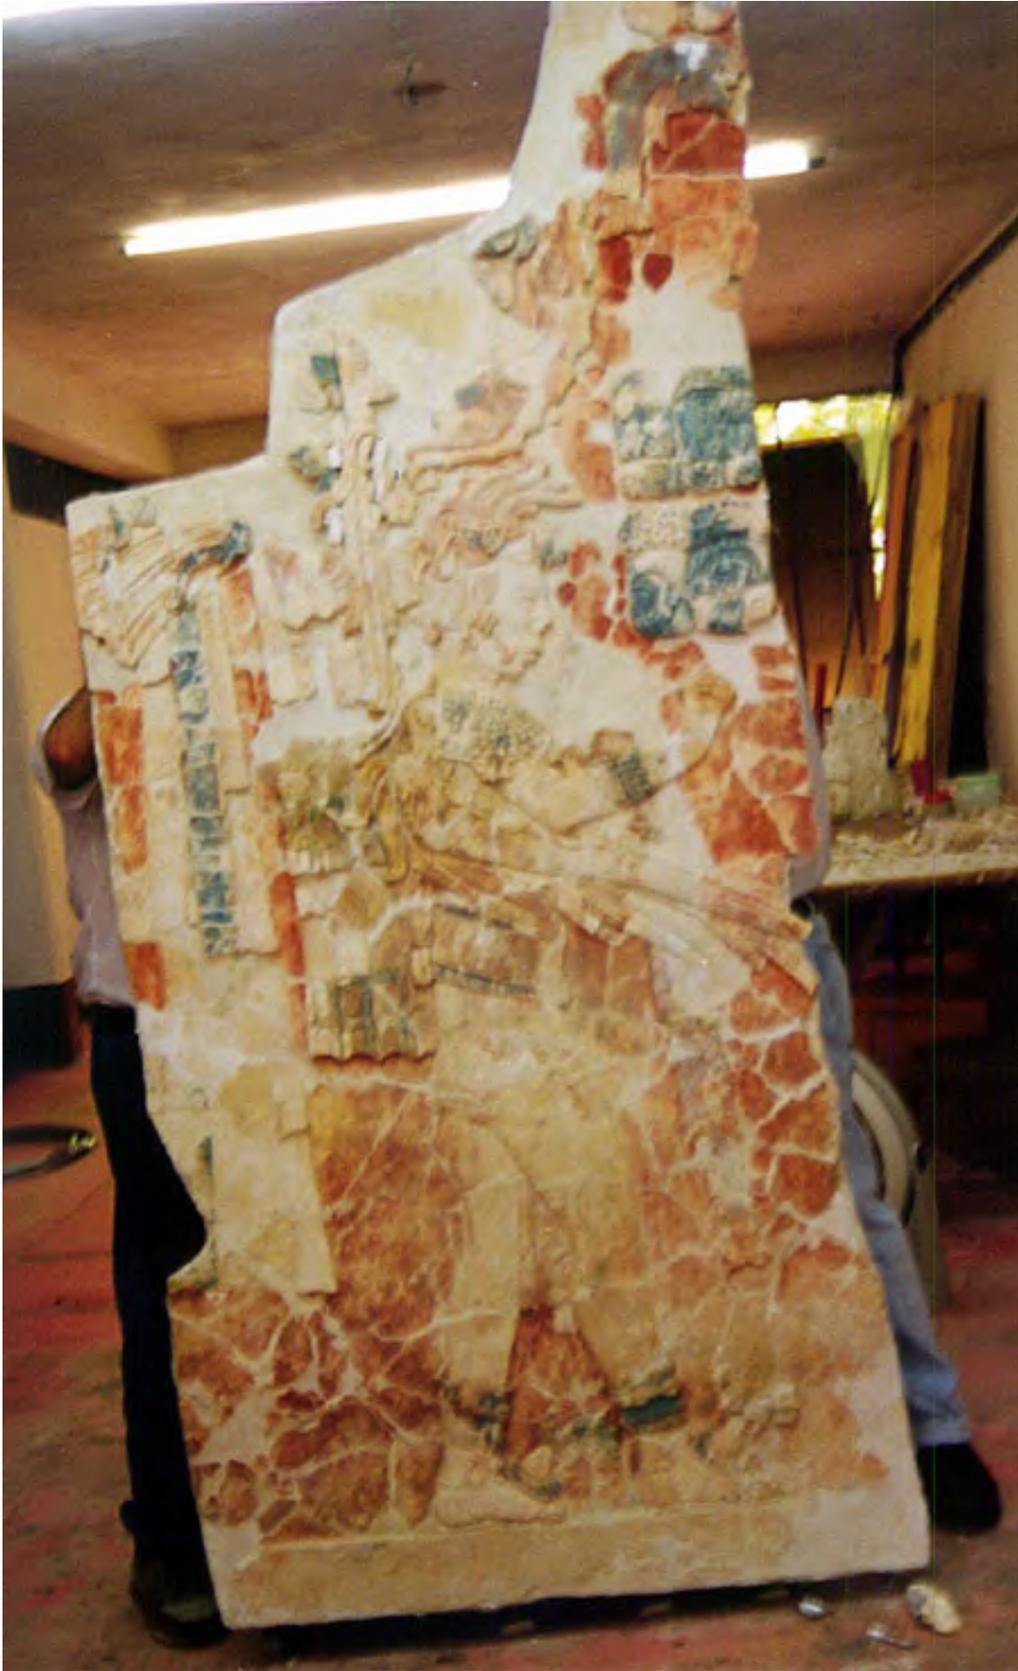
Foto 75. Fijado del pigmento

El pigmento se fijó con el propósito de que no se pierda con el paso del tiempo, por abrasión o fricción de cualquier tipo (ver [foto 75](#)).
