**FAMSI © 1999: Alfonso Morales**

**Relieve en Estuco de la Estructura XIX, Palenque**

por: Marcia Valle Rangel y Juan Alfonso Cruz Becerril

**Sitio:** Palenque, Grupo de las Cruces

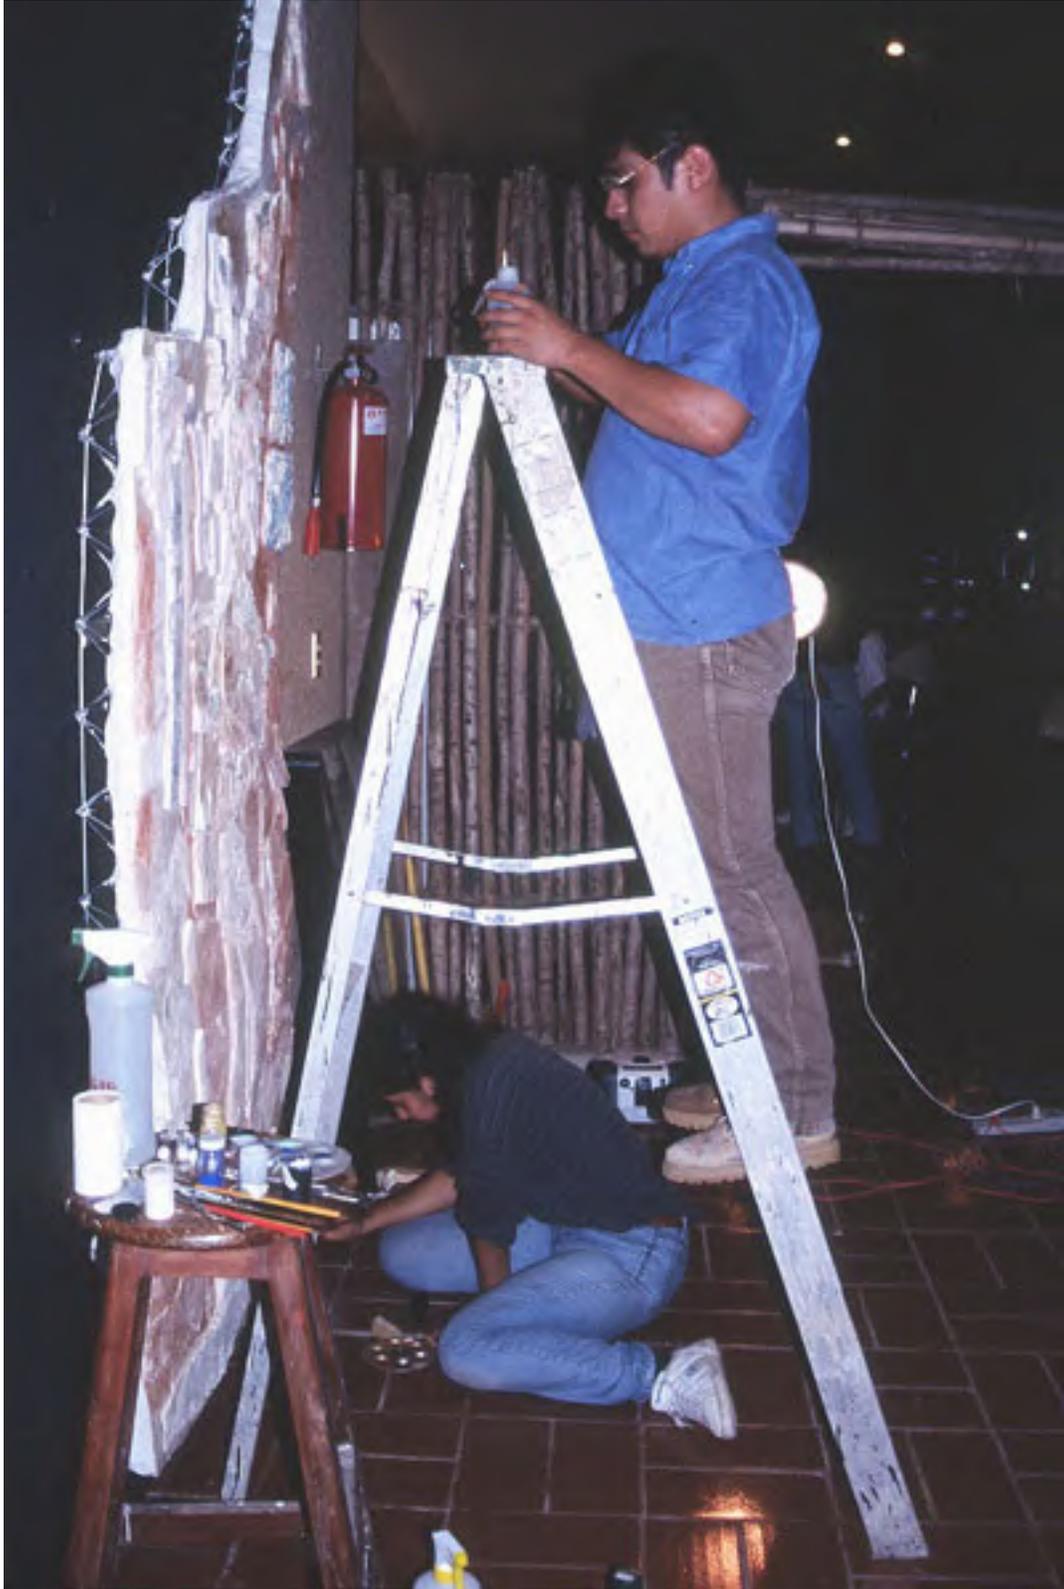
Foto 76. Reintegración de color

Para desvanecer los resanes y que estos se perdieran a simple vista se utilizaron pigmentos minerales (ver [foto 76](#)).
