## CAPÍTULO 7

### Excavaciones en el Grupo Norte: Los Canales de Montículo 15

Margarita Cossich Vielman

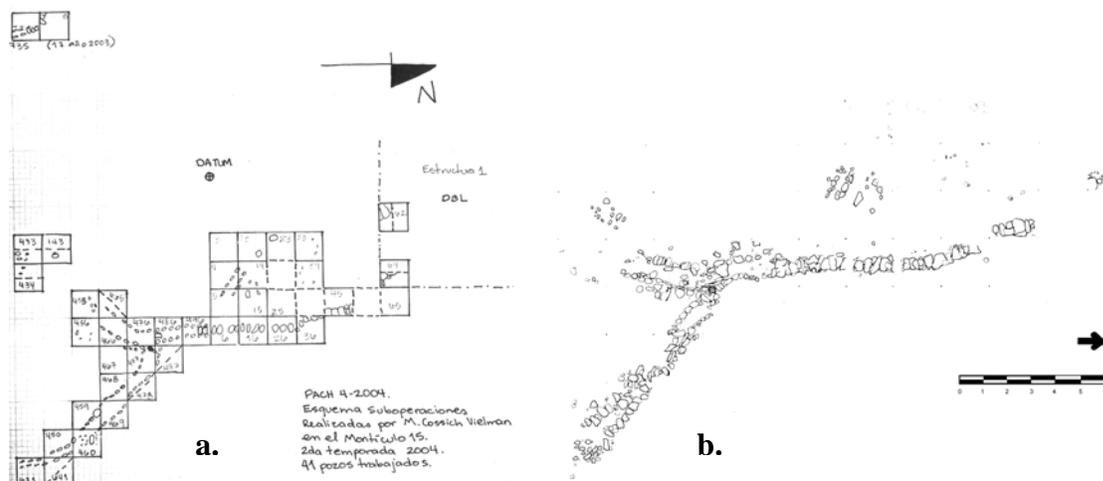
**Fig. 7-1 a, b. Las 41 unidades cartesianas que revelan los canales del Montículo 15, y la planta de vista de los canales, PACH 2004.**

El presente trabajo presenta los resultados de las excavaciones de 41 pozos durante la segunda temporada de campo de PACH cuyo objetivo fue conocer el recorrido de un sistema de manejo de agua en el Montículo 15 [Fig. 7-1a, b].

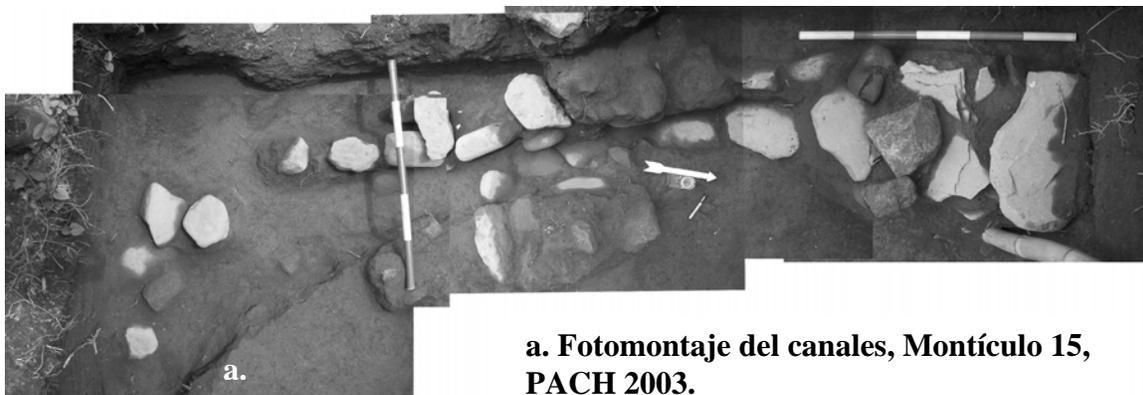
a. Fotomontaje del canales, Montículo 15, PACH 2003.

Fig. 7-2a, b, c, d, e, f, g, h: Tecnología hidráulica antigua encontrados en 2003 dentro del corte de el camino y en unos pozos de sondeo.

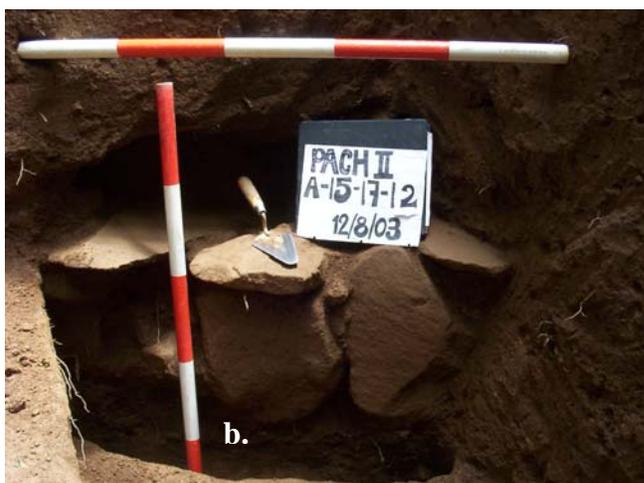
b. Sección del canal, Mont. 15, PACH 2003.

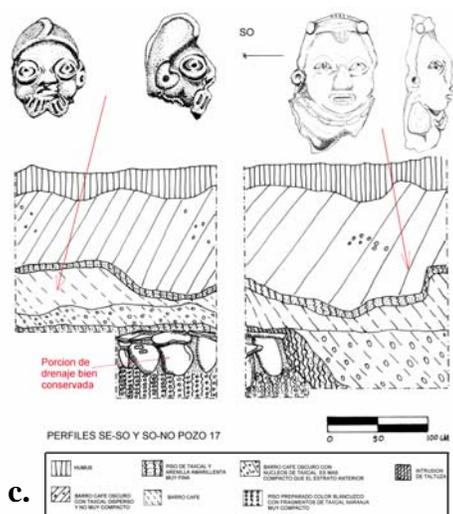
c. Perfil del canal, Mont. 15, PACH 2003, con artefactos asociados.

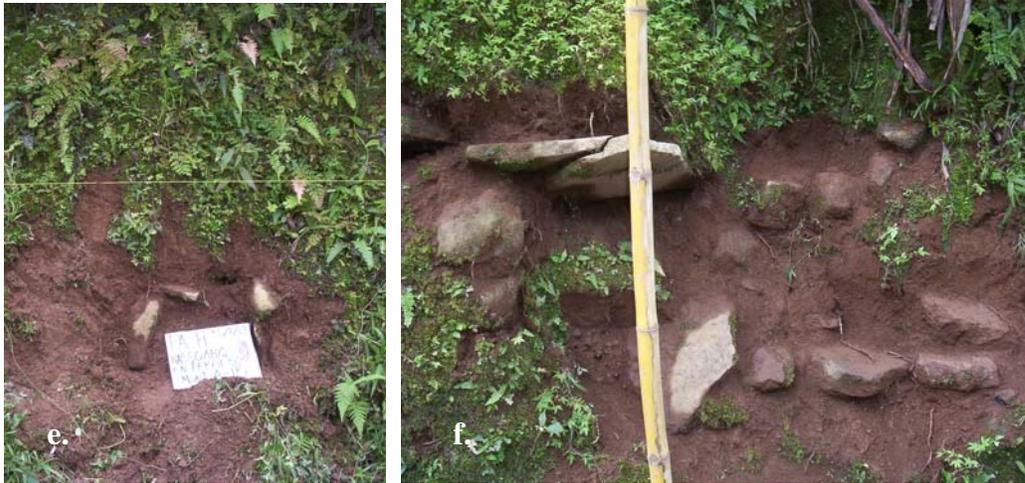
e, f. Corte del camino, mostrando canales, Mont. 15, PACH 2003.

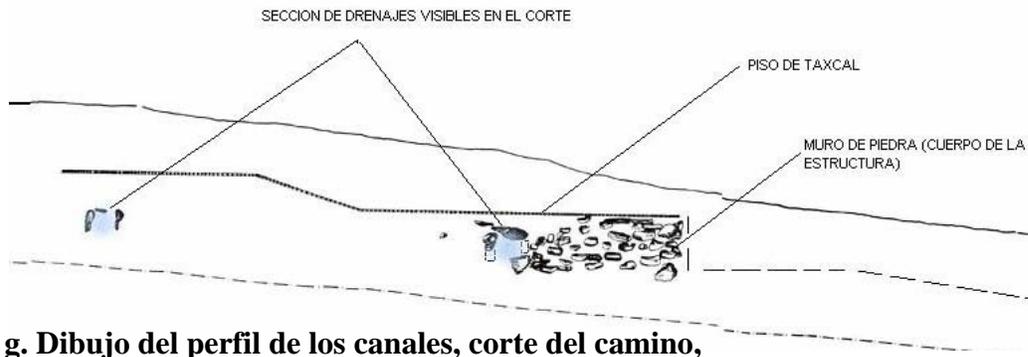
g. Dibujo del perfil de los canales, corte del camino, Mont. 15. PACH 2003.

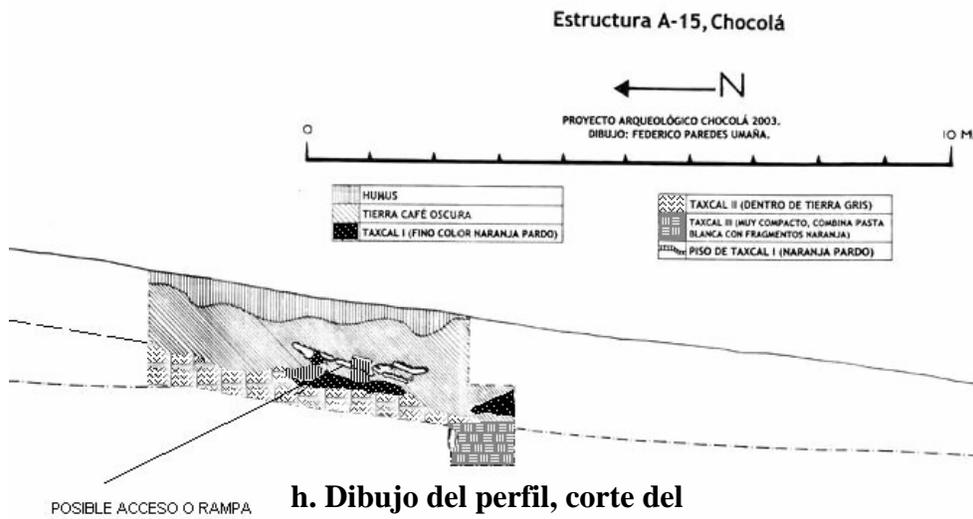
h. Dibujo del perfil, corte del camino. Mont. 15. PACH 2003.

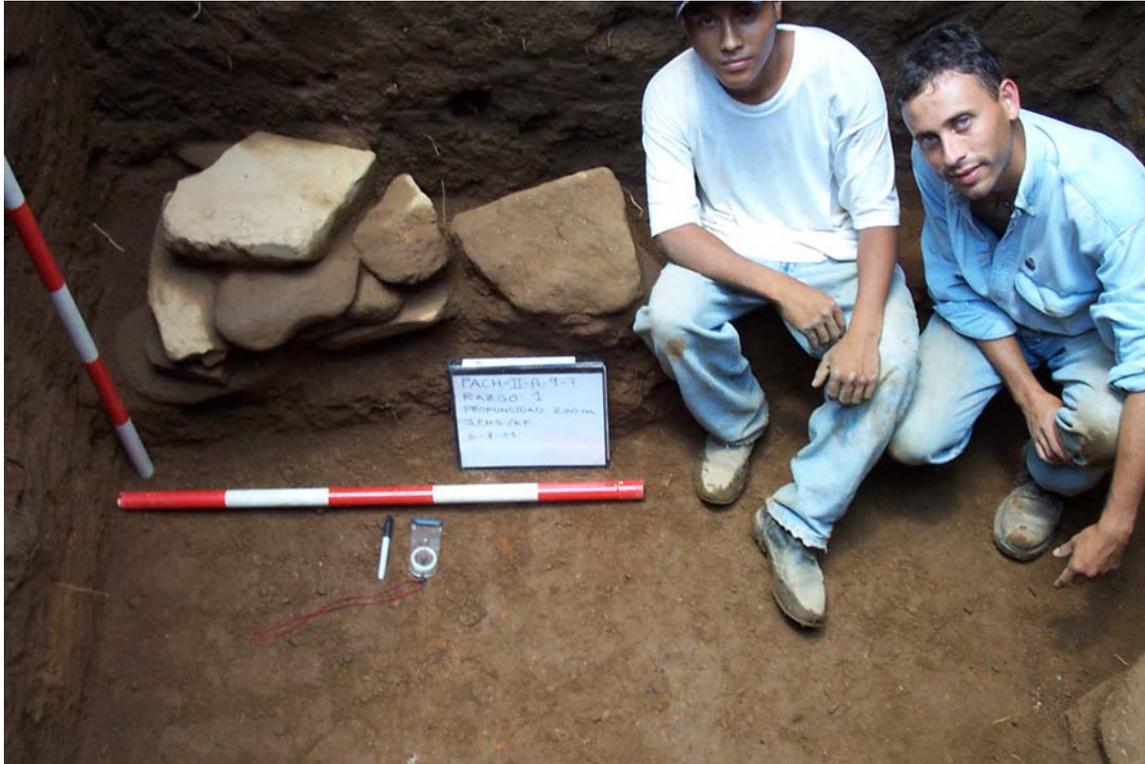
**Fig. 7-3. Sección de canal subterráneo encontrada al norte del Montículo 9.**

La constatación de la existencia de obras hidráulicas en la temporada de campo 2003 en dos Montículos, 9 y 15 (**Fig. 7-3**), representa un aspecto importante para comprender la naturaleza de los logros de los antiguos habitantes de Chicolá.

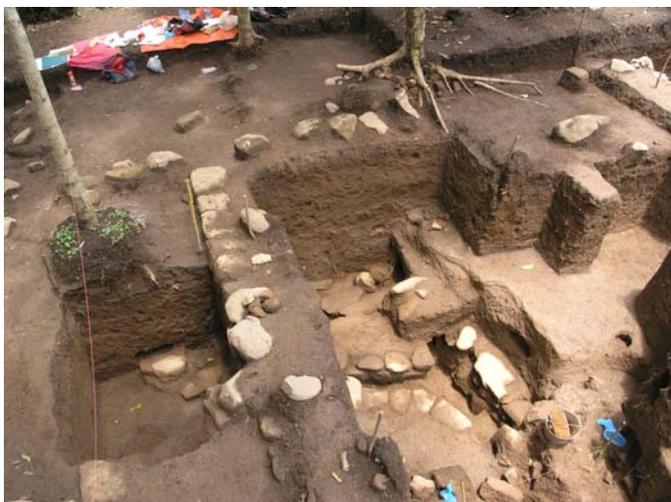
**Fig. 7-8. Se puede ver en los pozos 4-65 y 4-64 la continuación evidente del canal desde afuera de la casa hasta adentro, siguiendo el deposito de agua (no visible en la foto).**

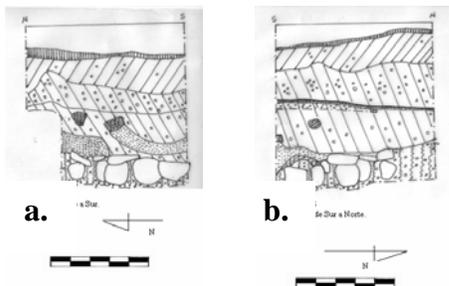
**Fig. 7-12 a, b: (a) Perfil Este, Pozo 4-735; (b) perfil Oeste.**

Luego de localizar la porción ya conocida del Pozo 4-17, se excavó el Pozo 4-735 al Sur del Pozo 4-17 (según la retícula de 2004, el Pozo 4-17 del 2003 sería 4-745) [Fig. 7-12a, b].

canal. A 0.90 m se encontró un piso consistente en una capa de barro café rojizo muy compacto de 0.01 m de grosor, sobre otra capa arenosa gris con piedras pómez que brindaban un tono más claro a la arena; el grosor de esta es de 3 cm. Una capa de tierra café clara casi amarilla con mucho taxcal de todos colores se observa debajo de esta arena, aun era posible saber si se trataba de relleno o si era parte del piso. Su grosor era de 5-10 cm. Este piso únicamente se localizó en la mitad Oeste del pozo. Al observar el perfil Sur del Pozo 4-17 se localizó tierra café clara con taxcal tanto sobre como bajo el canal. Se midió la altura del piso del Pozo 4-735 con respecto al canal del Pozo 4-17 dando, que el piso se ubicaba a 0.62 m sobre el canal.

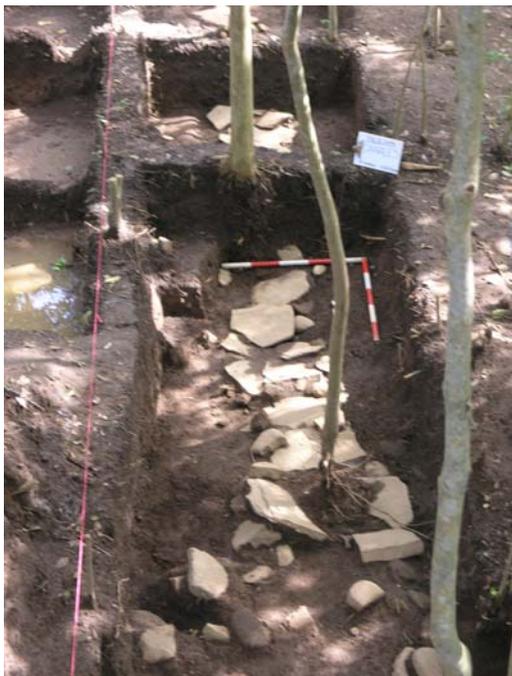
**Fig. 7-13. Sección del canal largo.**

Este constituye los 18 m de toda la alineación Norte-Sur del Canal, incluido el que pasa hasta la Estructura 15-1. Presenta las variantes de construcción de tapaderas y sin tapaderas, ninguna de estas secciones presenta un tipo de piso en el interior del canal. Se dan dos divisiones en los rasgos con respecto a las bifurcaciones debido a la diferencia de construcción en cada una, y a su orientación. Orientación 356° Az en línea recta del Pozo 4-6 al 4-36 y 340° Az en la curva del Pozo 4-36 al 4-64 [**Fig. 7-13**].

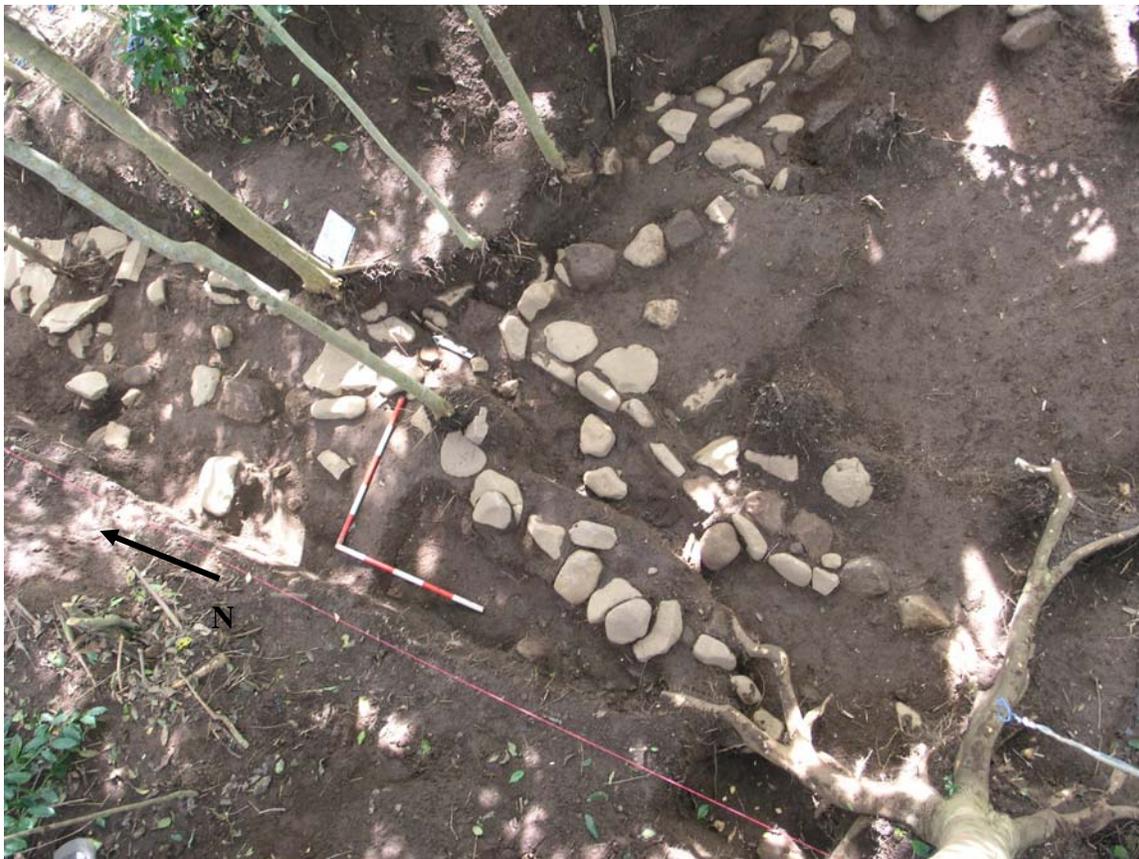
**Fig. 7-14. Bifurcación del canal largo.**

Se realiza esta división del canal al no saber si esta bifurcación que se dirige hacia el Sureste es parte del mismo canal con orientación Norte-Sur. Constituyen 12 m de largo. Los conforman parte sin tapaderas y con piedras al interior del canal tipo piso. Orientación  $335^{\circ}$  Az del Pozo 4-631 al 4-641,  $317^{\circ}$  Az del Pozo 4-641 al 4-459 y  $305^{\circ}$  Az del Pozo 4-459 al 4-486 [Fig. 7-14].

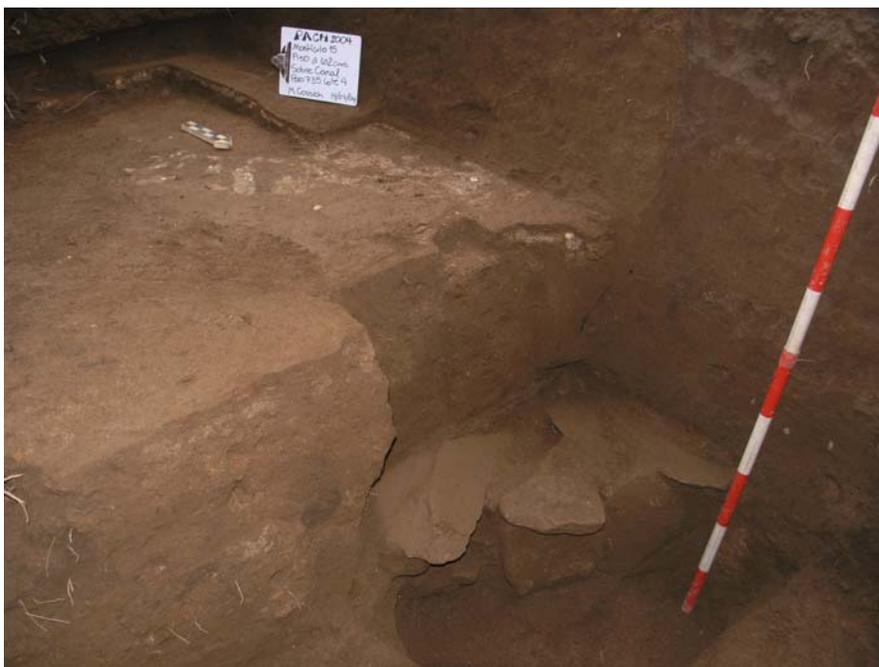
**Fig. 7-15. Piso y canal en el Oeste del Pozo 4-735.**

Este se trata del piso localizado en el Pozo 4-735, constituido de barro café rojizo muy compacto de 0.01 m de grosor, sobre otra capa arenosa gris con piedras pómez lo que ayuda a darle un tono más claro a la arena, el grosor de esta es de 3 cm. Una capa de tierra café clara casi amarilla con mucho taxcal de todos colores se observa debajo de esta arena, no se conoce aun si se trata de un relleno o si es parte del piso, tiene un grosor entre 5 y 10 cm. Este piso únicamente se localizó en el Oeste del pozo, a 0.90 m (medida tomada desde el datum) [Fig. 7-15].

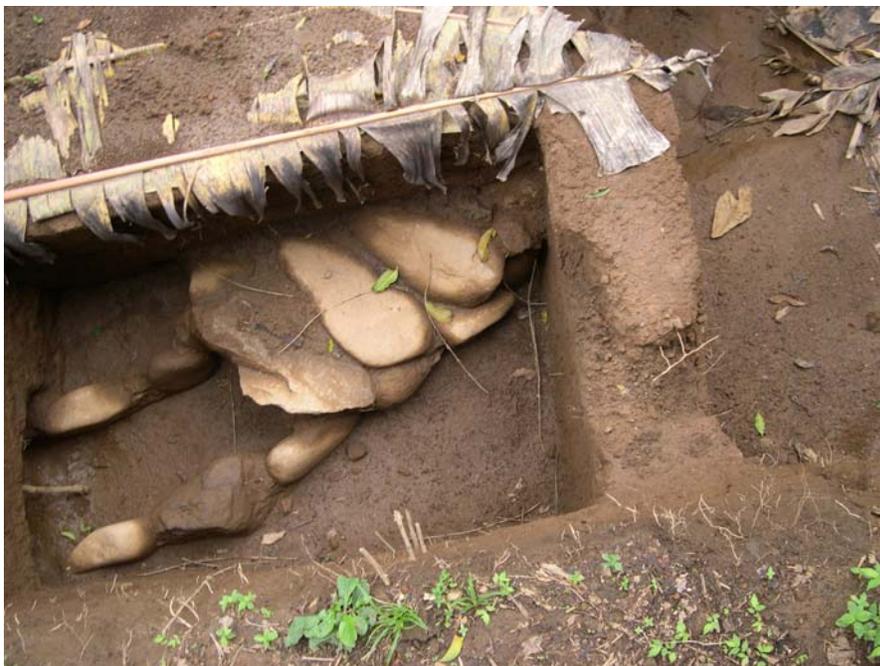
**Fig. 7-16. Sección de los canales con tapadera y sin tapadera: sección del canal descubierto en la temporada 2003 y re-excavada en 2004.**

**RASGO 4-R-37 sección del canal con tapadera y sin tapadera [Fig. 7-15a, b]**

Se encuentra dentro del Pozo 4-735 igual que el anterior, pero este es una sección del canal que presenta una parte con tapadera y otra sin tapadera y continua con la misma alineación del Pozo 4-17 excavado en el año 2003. Orientación canal Pozo 4-17 de 310° AZ y canal del Pozo 4-735, 330° Az [Fig. 7-16].

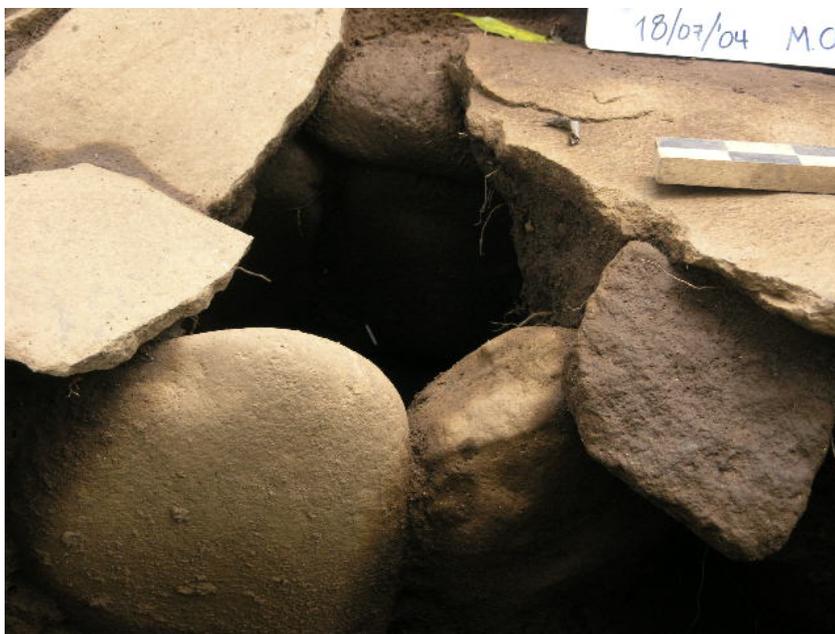
**Fig. 7-17. Sistemas constructivos: dos piedras colocadas verticalmente, planas elongadas con una piedra pequeña sobre estas a manera de cuña y una tapadera horizontal (muro Oeste el Pozo 4-6).**

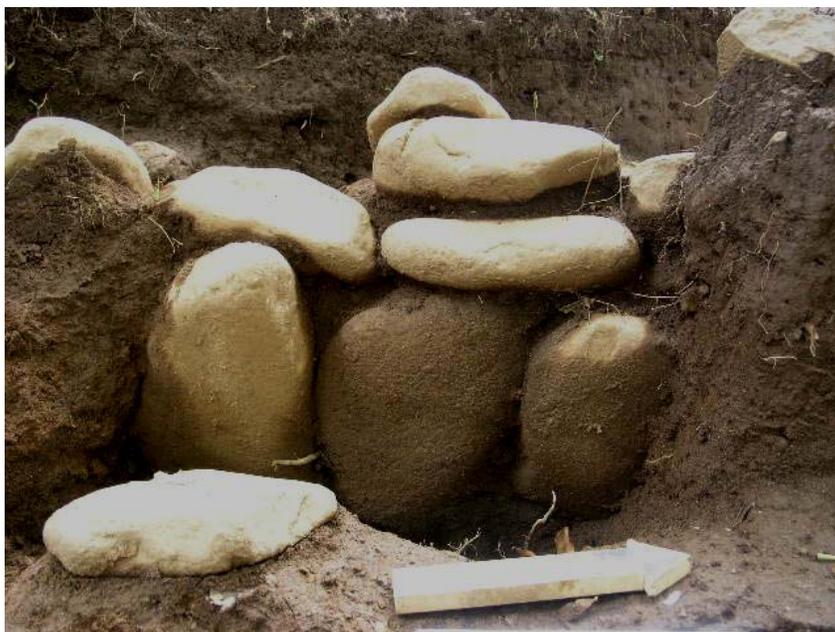
**Fig. 7-18. Sistemas constructivos: tres piedras colocadas horizontalmente sobre dos piedras verticales planas (muro Oeste pozo 4-476).**

- 2) Tres piedras colocadas horizontalmente sobre dos piedras verticales planas [Fig. 7-18];

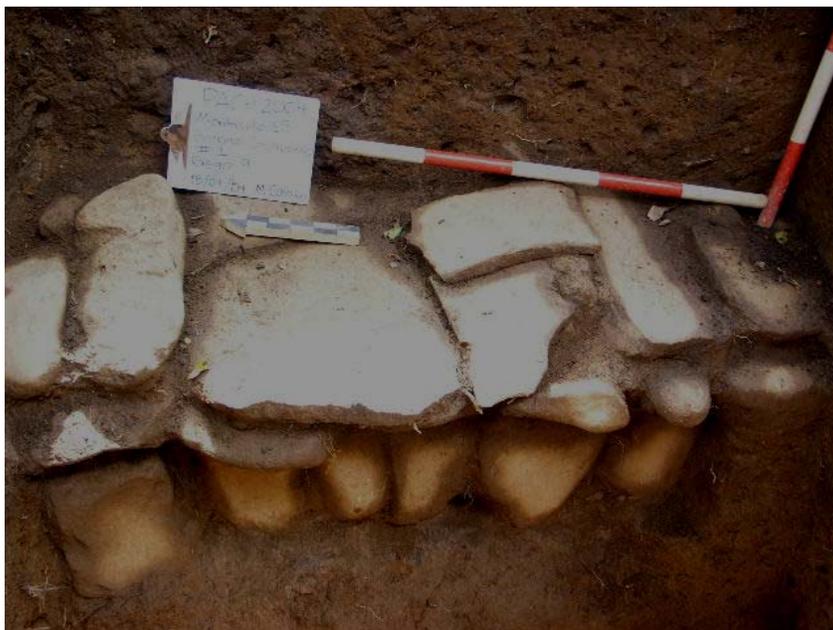
**Fig. 7-19. Sistemas constructivos: una piedra horizontal colocada sobre una vertical plana (Pozo 4-45; otro ejemplo muro Este Pozo 4-476).**

- 3) Una piedra horizontal colocada sobre una vertical plana [Fig. 7-19];

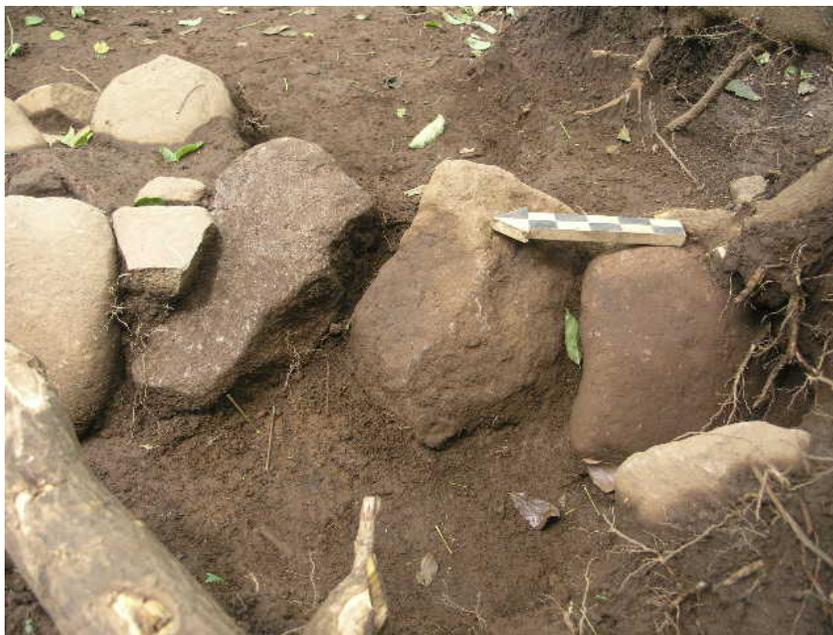
**Fig. 7-20. Sistemas constructivos: verticales elongadas burdas (muro Este pozo 4-466).**

- 4) Verticales elongadas burdas [Fig. 7-20];

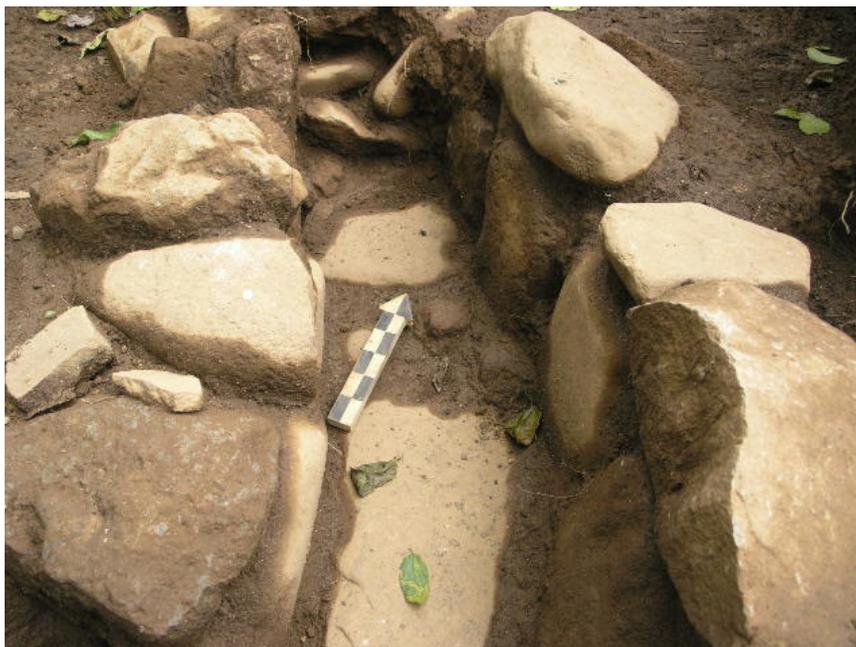
**Fig. 7-21. Sistemas constructivos: piedra horizontal grande sobre una vertical con piedra en el interior del canal (muro Este Pozo 4-641).**

- 6) Dos piedras horizontales sobre una vertical con piedra en el interior del canal tipo piso (muro Este Pozo 4-477);
- 7) Una piedra grande gorda y burda con piedras en el interior del canal (muro Sur Pozo 4-477);
- 8) Piedra de Canto con piedras en el interior del canal (muro Norte Pozo 4-478 y muro Oeste y Este Pozo 4-5);
- 9) Piedra horizontal grande sobre una vertical con piedra en el interior del canal [Fig. 7-21];
