CAPÍTULO 8

Excavaciones en el Grupo Sur: La Estructura 5-1

Oscar Rolando Gutiérrez, Damien Bazy y Sonia Cañada Cañada

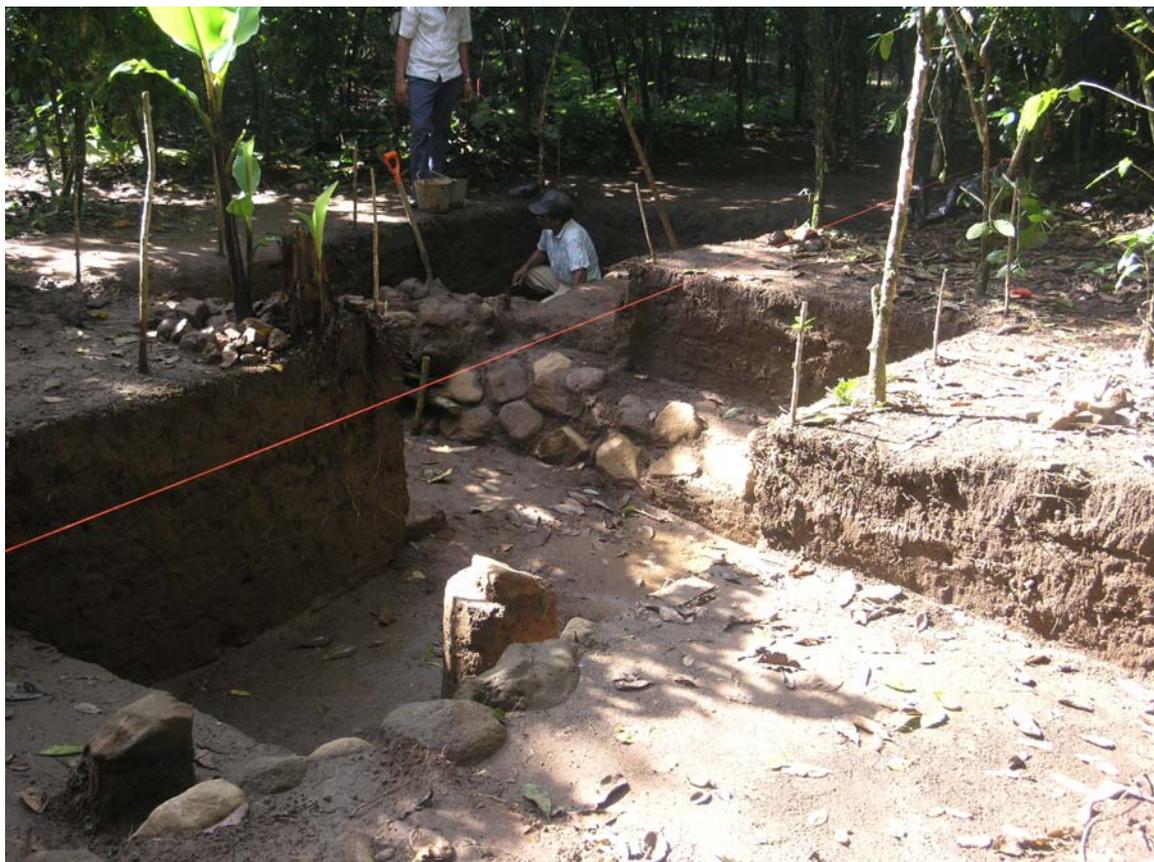
Fig. 8-1. Las excavaciones del Montículo 5 de la temporada de 2004.

La planificación del trabajo en el Montículo 5 dio inicio desde finales de la temporada del año 2003 [Fig. 8-1]. Bajo la supervisión de los directores, esta investigación codificada como Operación 14 fue la segunda sistematizada formalmente por el PACH durante la temporada 2004. El trabajo de excavación empezó al fin del mes de Junio en esa parte del sitio.

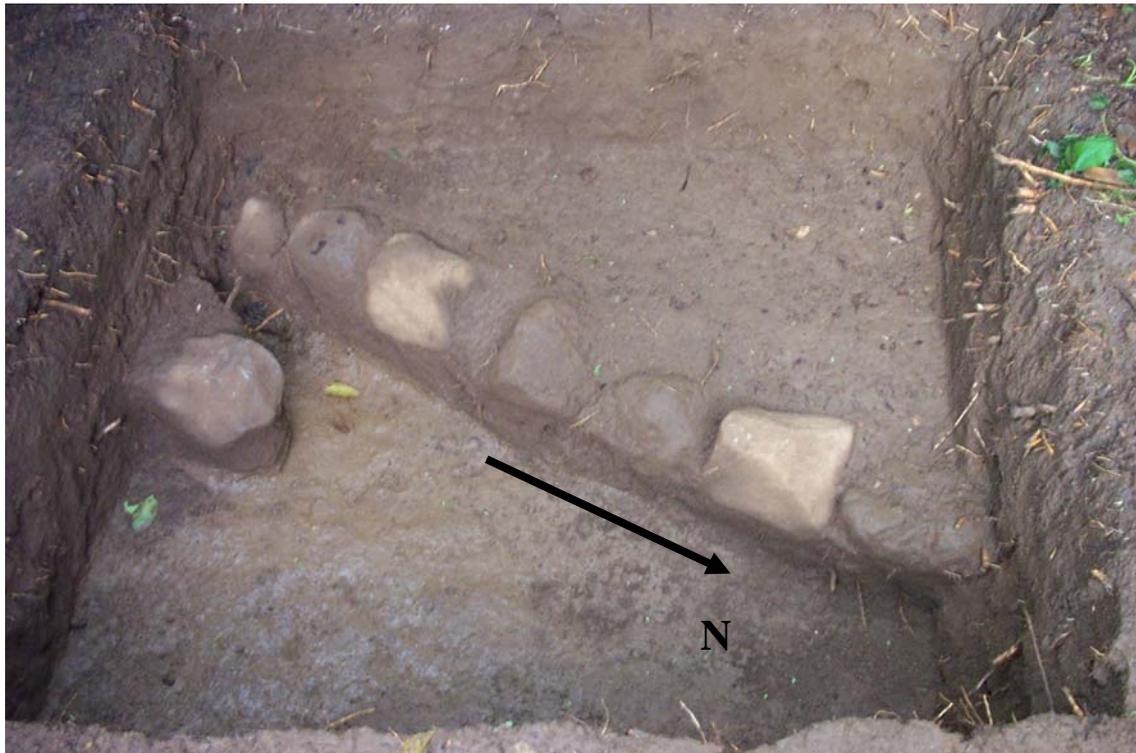
Fig. 8-2. El descubrimiento de una parte de la gran plataforma, PACH 2003.

la construcción del edificio antiguo. El pozo reveló a profundidad de 0.60 m debajo de la superficie moderna de suelo, es decir en el tercer lote arbitrario de 0.20 m una alineación bien construida de piedra orientada al norte [Fig. 8-2]. Este rasgo fue entonces considerado como 1) alguna clase de dispositivo hidráulico, tal como un muro de contención, o, 2) una sección de pared más grande que representara los límites meridionales de la ciudad antigua. Estos pozos fueron posteriormente rellenados, con planes de investigar aún más la alineación en 2004.

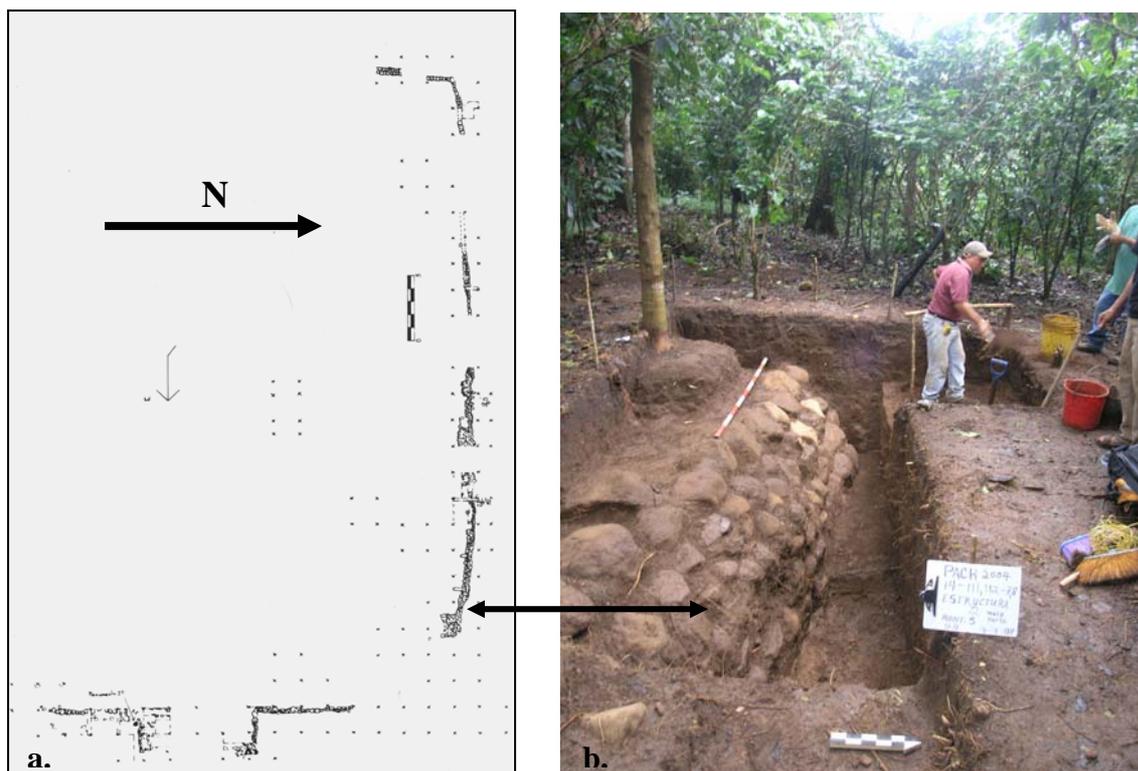
Fig. 8-3a, b: (a) Vista de planta de la Estructura 5-1; (b) El muro norte de la Estructura 5-1 durante la excavación de la temporada de 2004.

Durante la temporada 2004, nuevos pozos revelaron la continuidad del rasgo en rumbo Norte-Sur. Asistidos por la prospección gradiométrica (ver Capítulo 4), otras áreas fueron investigadas sobre y alrededor del Montículo 15, y al cabo de seis semanas, fueron expuestas las dimensiones verticales y horizontales de una gran plataforma [Fig. 8-3a, b]. Limitaciones de tiempo restringieron las excavaciones a las fachadas Norte y Este. La fachada Norte fue excavada por Gutiérrez, Bazy y Cañada Cañada, la fachada Este fue excavada por Gutiérrez y Bazy, siendo este último el encargado del dibujo de plantas y perfiles de las fachadas; Cañada Cañada también proveyó dibujos de plantas y perfiles de porciones al Oeste de la pared Norte de la Estructura 5-1.

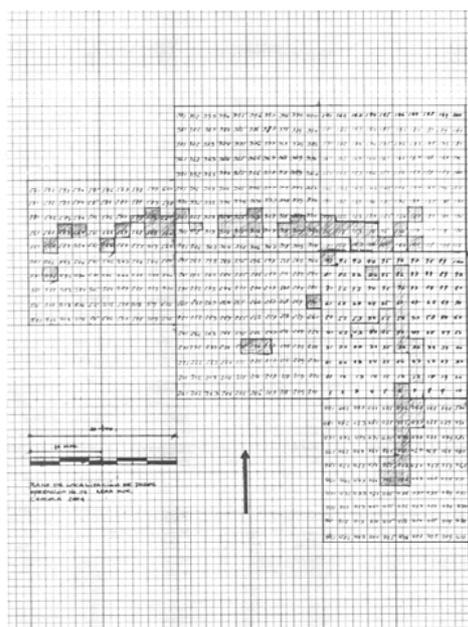
Fig. 8-4. Mapa de las cuadrículas indicando cuales se han excavado en la temporada 2004.

La metodología de excavación se describe en el Capítulo 5 de este informe, sin embargo es necesario hacer notar que las retículas generadas para el sistema de investigación controlada fueron desarrolladas a medida que las investigaciones lo requerían y deben ser consultadas en un mapa de cuadrículas adjunto [Fig. 8-4].

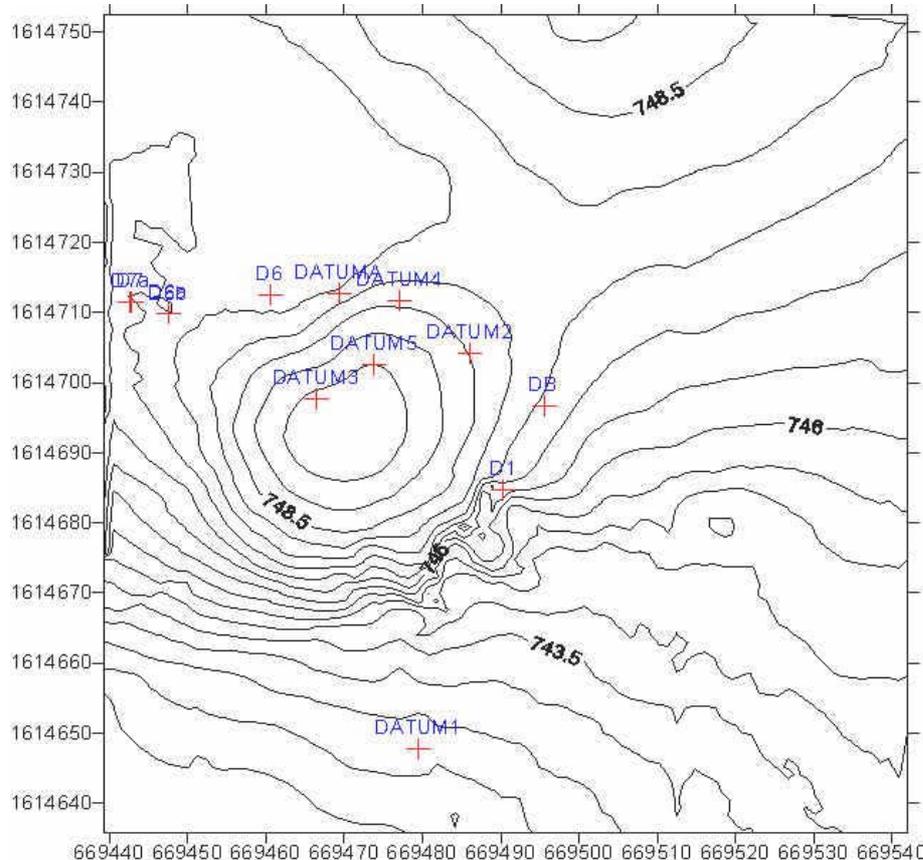
Fig. 8-5. Los datums utilizados en las excavaciones del Montículo 5.

Una vez trazada la cuadrícula de 2 m por 2 m se tomó la medida de la superficie en sus 4 puntos cardinales. Para tomar estas medidas se empleó el Subdatum (SD). Este esta señalado en un punto fijo, un árbol normalmente, indicando su altura desde la superficie, y que posteriormente transformamos a altura del nivel del mar. La referencia principal para el Montículo 5 es el Datum 1 que es el BM 50, con una elevación de 742.3380 MSNM; este fue localizado por GPS de alta fidelidad y calibrado con la Estación Total para conocer su ubicación exacta dentro del mapa completo del sitio. Para referenciar las excavaciones descritas en este capítulo se utilizaron los datums y subdatums (SD) ver la tabla abajo y **Fig. 8-5**.

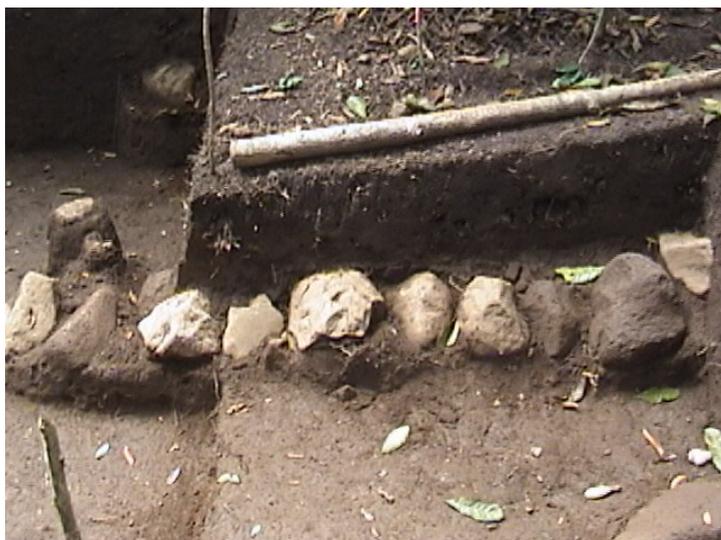
Fig. 8-6. La esquina Sureste del Montículo No 5 terminando en una sola hilera de piedras.

La altura promedio en el centro del muro es de 1.25 m, desde su base a la hilera superior; sin embargo, tanto en el lado Este del muro que termina en tres hileras de piedras pequeñas que forman una especie de cuña, como en el lado Oeste, termina igualmente en una forma de cuña, solamente que en una sola piedra. Igual caso sucede en la fachada que forma el muro Este en la esquina sureste, termina en una sola piedra la esquina [Fig. 8-6].

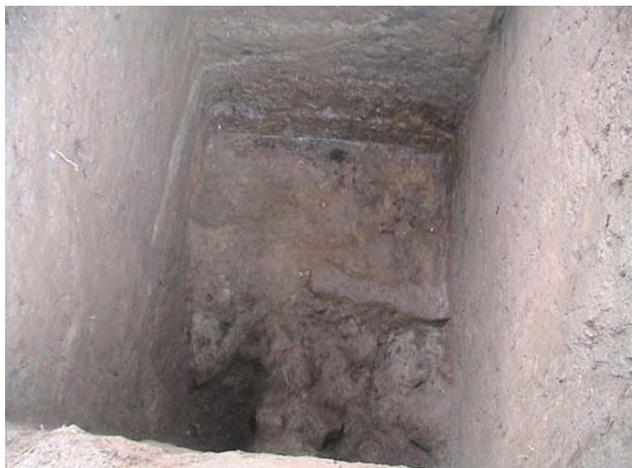
Fig. 8-7. Pozo de 3.5 m debajo de la superficie del basurero de Montículo 2 mostrando los restos de materiales quemados, debajo de ellos piedras bolas de río, y las líneas de contacto entre los estratos también quemadas. PACH 2003.

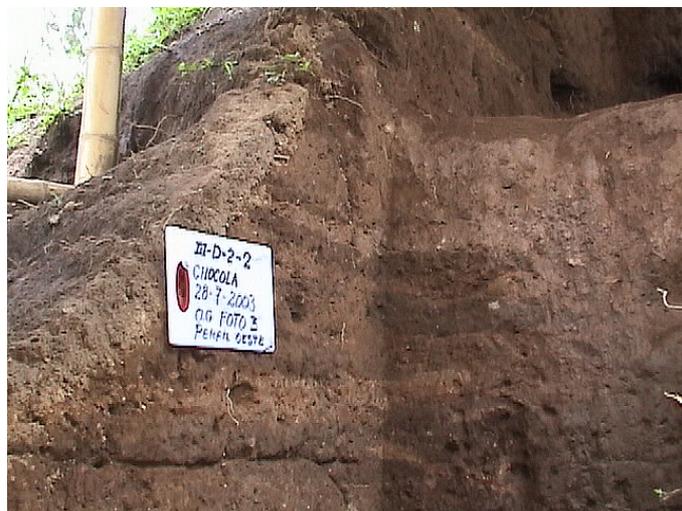
Fig. 8-8. Una muestra de la forma en que se disponen los estratos formando las partes cóncavas y convexas. En las partes altas en el interior del Montículo 2 o Cerro Partido. PACH 2003.

estructura de un color quemado con restos de carbón, taxcales y piedras pómez pequeñas. Para la disposición de esta forma de estratos, se tienen evidencias en las excavaciones de Cerro Partido en el año de 2003 [Fig. 8-8].

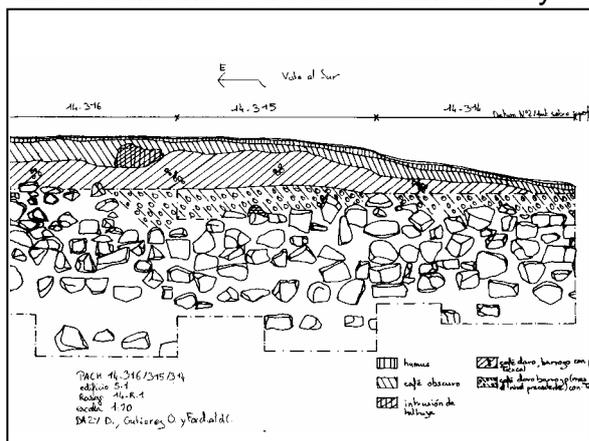
Fig. 8-9. Perfil del rasgo 14-R-1 en los pozos 111-114 y 320.

Este rasgo corresponde al muro de la fachada Norte de la Estructura 5-1 y se localizó en las operaciones 14-111, 14-112, 14-113, 14-114, 14-314, 14-315, 14-316, 14-318, 14-319, 14-320, 14-321, 14-369, 14-379, 14-380, 14-578, 14-579, 14-580 [Fig. 8-9, 8-10, 8-11]. Su orientación es Este-Oeste. Su forma en el Pozo 14-111 corresponde a cinco líneas de piedras de canto rodado, la altura es de 1.25m aproximadamente, las piedras inferiores sobre las que se asienta están a 2.13 m,

abajo del SD 2 del montículo, que se encuentra a 1.00 m sobre la superficie natural actual, el nivel superior de las piedras que coronan el muro se encuentran a 0.94 m bajo del SD. Nota importante: en algunas secciones las hileras de piedras son cinco, en otras pueden contarse seis, dependiendo del ancho de las piedras que forman las hileras. Las piedras son de tamaño irregular, pues las encontramos desde unos 0.12 m hasta unos 0.28 y 0.30 m, y no presentan señales de haber sido trabajadas, sino solamente colocadas alineando y componiendo para dar forma al muro.

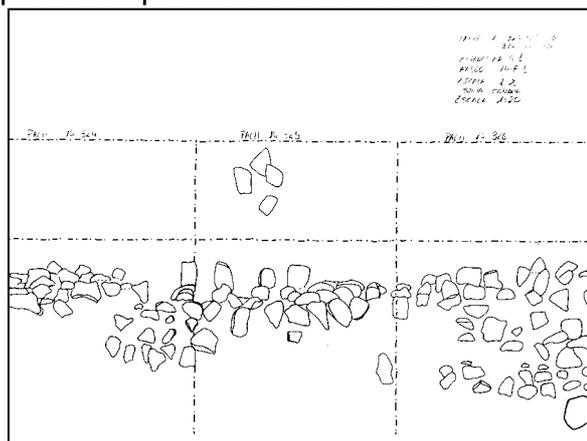
Fig. 8-10. Vista de planta del centro de la fachada Norte del rasgo 14-R-1.

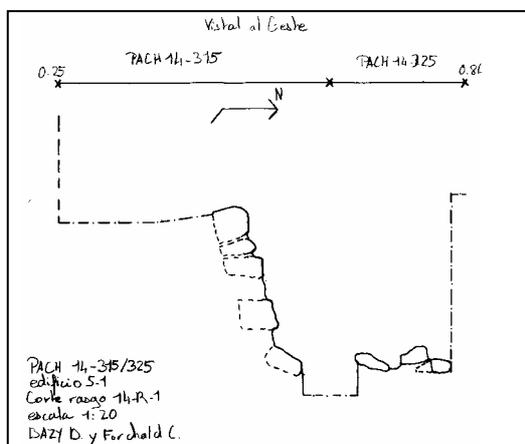
Fig. 8-11. Corte del centro de la fachada del Rasgo 14-R-1.

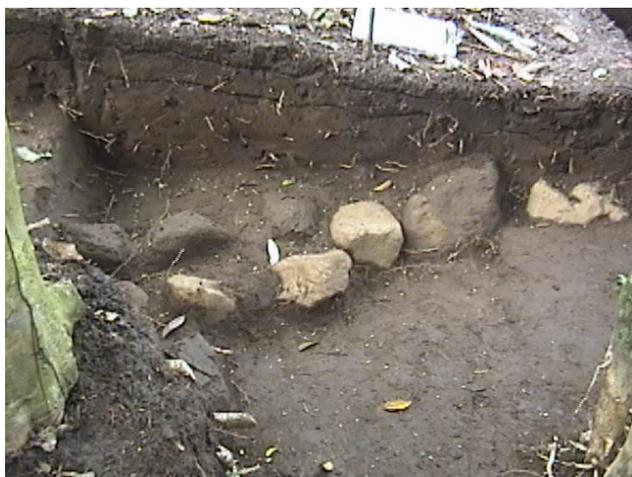
Fig. 8-12. La esquina Noroeste del Montículo 5 muro terminando en una sola hilera de piedras.

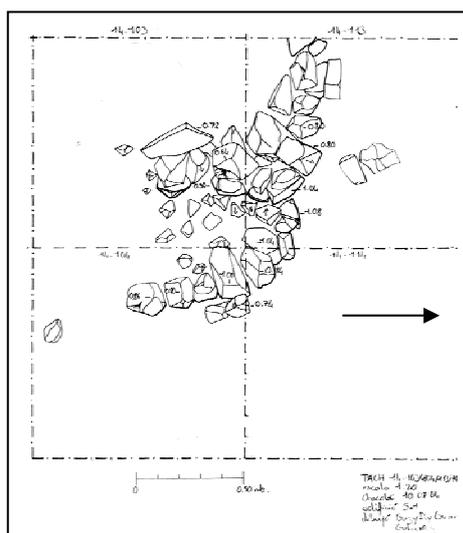
Fig. 8-13. Vista de planta de la esquina Noreste de la Estructura 5-1.

Este rasgo corresponde a la aparición de una agrupación aparentemente irregular de piedras que posiblemente formaron la esquina Noreste de la Estructura 5-1 [Fig. 8-13]. No se encontraron alineaciones que sugirieran una forma redonda, o un ángulo de 90 grados, el rasgo se encuentra en el extremo Este del muro Norte, esta situación no nos permitió definir la forma que originalmente pudo tener la esquina.

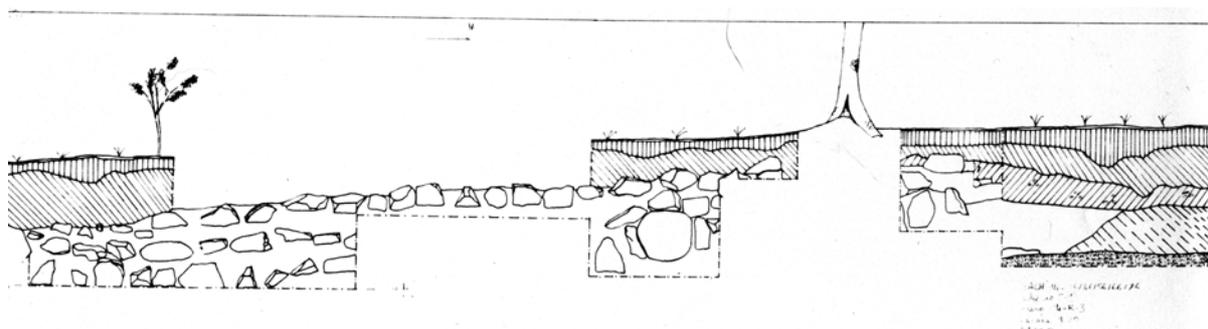
Fig. 8-14. Perfil del Rasgo 14-R-3.

De la misma manera que en el Rasgo 14-R-2, aun no sabemos la razón de la ausencia de la continuidad de los rasgos. La piedra en que termina el muro descansa su base a 1.68 m bajo la marca del SD 2 La piedra más grande que pudo formar la parte final de un elemento arquitectónico se encuentra a 1.45 debajo del SD. Estas dos piedras son el final del muro y no son iguales al material que presentan los cantos rodados, pues se fragmentan con facilidad, su apariencia es de color oxidado (óxido de hierro). Hacia el Este de ellas es decir al frente se encuentran las dos últimas piedras de cantos rodados en que termina la alineación Sur-Norte. Este fin del rasgo se encuentra en la cara Oeste del Pozo 14-76 y llega a 0.30 m de la cara Norte del pozo antes citado, sus caras superiores están a 1.65 m debajo del SD 2 y las caras inferiores a 2.02 m. La estratigrafía en el Pozo 14-86 parece comprobar la idea de que la fachada colapsó o que las piedras de esa parte del rasgo fueron removidas, pues se nota al nivel de las últimas piedras del rasgo un estrato que hemos previamente interpretado como parte del relleno del edificio. Se trata de una tierra muy barrosa con muchas partículas de mica y piedrín de taxcal. Mas al norte del pozo se mezcla con el nivel estratigráfico natural de tierra color café claro sin taxcal [Fig. 8-14].

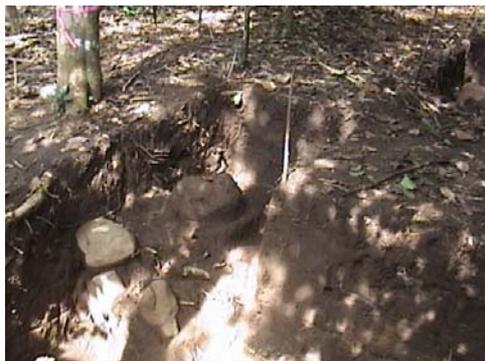
Fig. 8-15. El rasgo donde termina el muro que parte de la alfarda Norte, Montículo 5.

No sabemos por qué razón no es posible detectar la presencia de más restos de muro formando la esquina o de un muro continuando al Norte. La piedra en que termina el muro descansa su base a 1.68 m bajo la marca del SD 2 La piedra más grande que pudo formar la parte final de un elemento arquitectónico se encuentra a 1.45 debajo del SD. Estas dos piedras son el final del muro y no son iguales al material que presentan los cantos rodados, pues se fragmentan con facilidad, su apariencia es de color ocre (óxido de hierro), como que hubiesen sido quemadas. Más al Este de ellas, es decir al frente, se encuentran las dos últimas piedras de cantos rodados en que termina la alineación Sur-Norte, este final se encuentra en la cara Oeste del Pozo 14-76 y se termina o llega a 30 cm de la cara Norte del pozo antes citado, sus caras superiores están a 1.65 debajo del SD 2 y las caras inferiores a 2.02 m (ver perfil de Rasgo 14-R-3 [Fig. 8-15]). De hecho el muro en esta sección termina en una especie de cuña (algo similar a la esquina Este del Rasgo 14-R-1) o sea que termina siendo más pequeño que el resto del muro en el Sur.

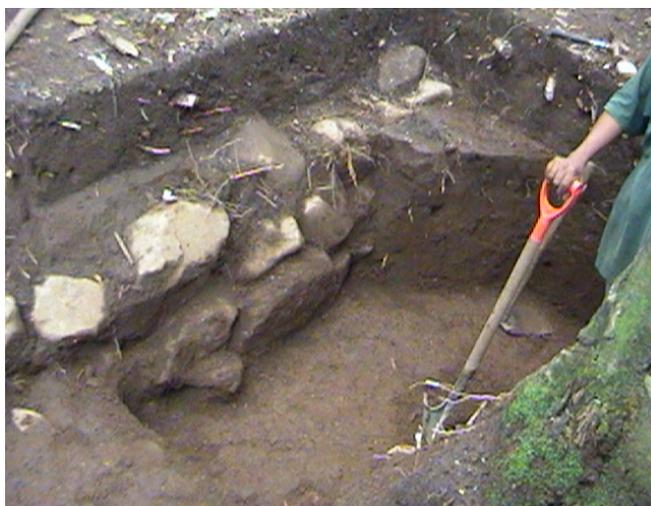
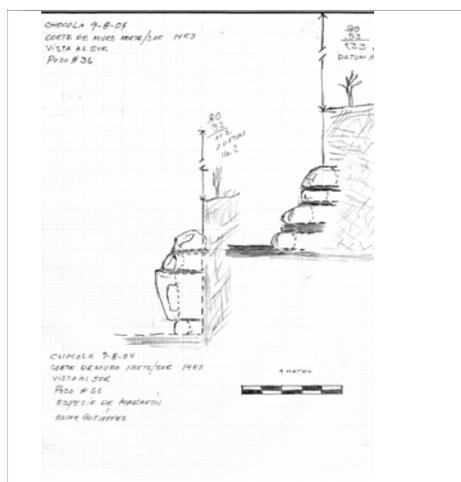
Fig. 8-16a, b: (a) La excavación de la piedra que se considera pudo ser un mascarón sobre el muro; (b) perfil.

En el Pozo 14-66 continúa al Sur del muro, aquí sí se observan tres filas de piedras a 1.46 m debajo del SD la fila superior y la fila inferior a 2.40 m; se observan dos filas en el nivel superior y debajo de ellas hay una piedra de características especiales de 0.50 x 0.50 m, de apariencia un tanto redonda, con piedras de tipo alargado en sus lados laterales puestas en posición vertical, pensamos que puede ser la base para formar un mascarón (su posición ocupa casi el centro entre la alfarda del lado Norte y la esquina Este de la fachada del muro Norte) este elemento decorativo o mascarón pudo tener un acabado muy percedero por lo que desapareció [Fig. 8-16a, b].

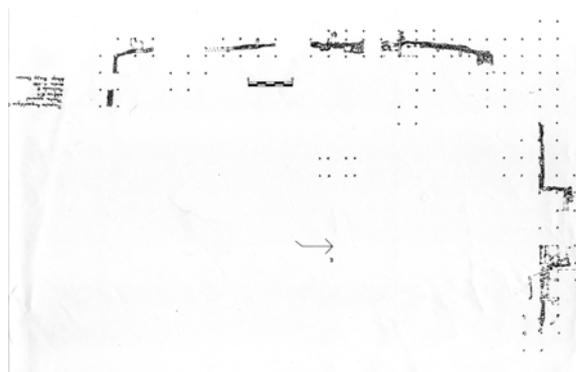
Fig. 8-18. Acceso y posibles alfardas, muro Este de la Estructura 5-1.

Este rasgo corresponde a la posible escalinata de ingreso a la Estructura 5-1 y se localiza en los pozos 14-496 y 14-497 [Fig. 8-18]. Por lo que conocemos, la escalinata se compone de 4 huellas. Las huellas son de barro y las contrahuellas son materializadas por medio de piedras paradas de canto y de barro. Las huellas son de dimensiones variables y las contrahuellas tienen 0.20 m de alto, las que están separadas entre ellas por una distancia horizontal que forman las huellas de 0.70 m; este tipo de detalle se repitió en el Pozo 14-497. (Recomendación: sería conveniente en siguientes temporadas indagar en esta dirección hacia el centro de la estructura para la definición completa de la escalinata, hasta la cima del montículo.)

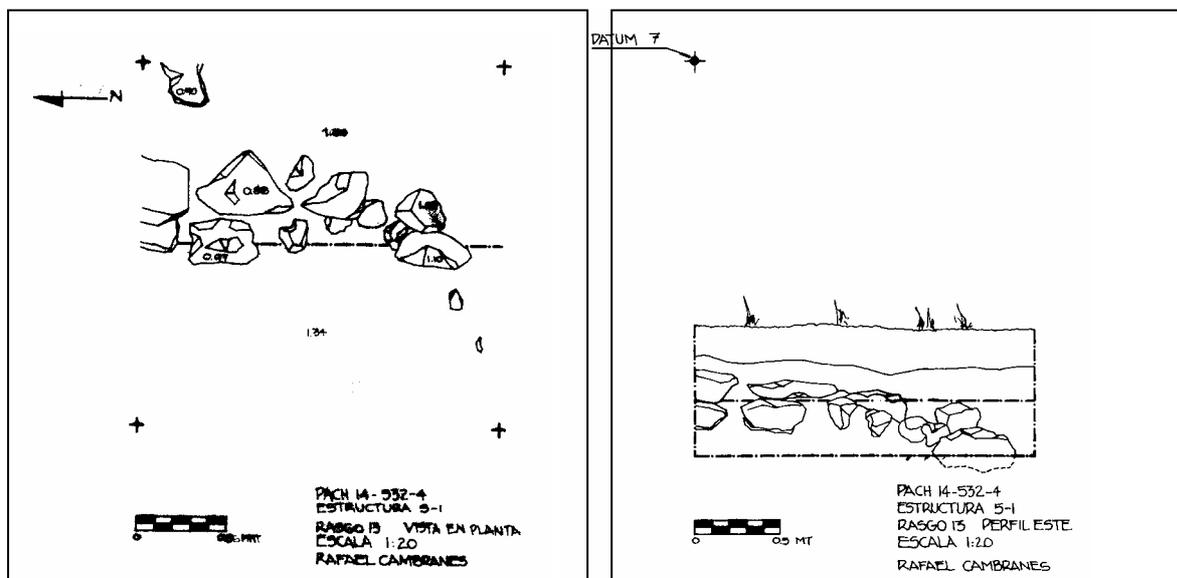
Fig. 8-19a, b. La fachada Este cerca de la esquina Noroeste de la estructura: (a) planta del Pozo 14-532; (b) perfil del mismo pozo.

Este rasgo corresponde a la fachada Oeste de la estructura y representa el punto mas extendido de las excavaciones de la Estructura 5-1 en la temporada de 2004 [Fig. 8-19a, b]. En consideración del escalón y las aparentes alfardas en el centro de la fachada Este de la estructura, vale la pena poner unos pozos de sondeo mas al sur en una línea desde los pozos 14-532 y 14-552.

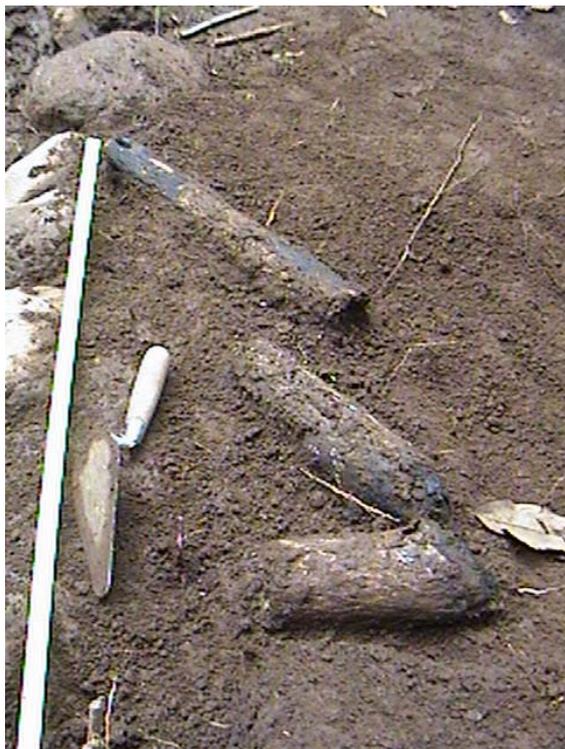
Fig. 8-20. Muestra tres leños encontrados sobre la parte superior de la primera hilera de piedras del muro denominado rasgo 14-R-3.

En el nivel cuatro justo a la parte superior de la primera hilada de piedras del Rasgo 14-R-3 se encontraron tres leños formando una especie de fogón, estos fueron enviados al laboratorio para su posterior análisis, pero se nos presentaron dudas sobre si eran de fecha antigua o moderna, pues presentaban cortes demasiado finos para presuponer un corte de tipo prehispánico [**Fig. 8-20**]. Se encontraron en el lote 1 cerámica 57 y obsidiana 2; en el lote 2 cerámica 95 y obsidiana 6; en el lote 3 cerámica 90, obsidiana 8 y una piedra tallada; y en el lote 4 cerámica 19.

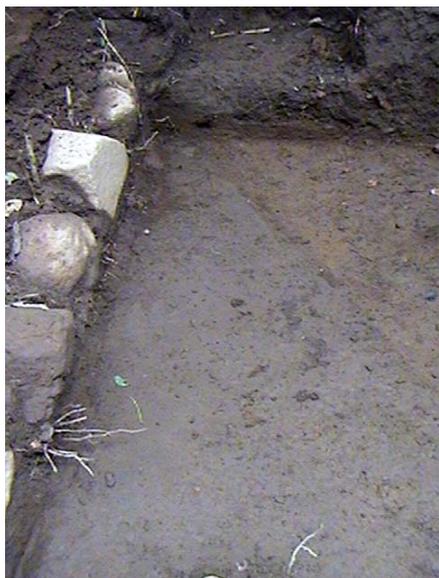
Fig. 8-21. El pozo 14-56: las líneas de contacto de los dos diferentes colores de material.

Este pozo fue excavado en cuatro lotes, su objetivo fue descubrir el Rasgo 14-R-3 en la dirección Sur-Norte, fue el área previamente excavada en el año 2003 en el nivel cuatro se encontró nuevamente el Rasgo 14-R-3, el que no se excavó más profundo por presentar una especie de diagonal quemada que presentaba dos tonos de color de material en sentido noroeste-sureste. La sección quemada quedaba en el lado Oeste, pegado hacia la estructura, y contenía restos de taxcal, y pequeñas pomas, la sección más clara quedaba afuera de la estructura en este sector, aunque creemos que se introduce dentro de la Estructura 5-1, consideramos que este rasgo podría asimilarse a los encontrados en las excavaciones de Montículo 2, pues se ven perfectamente las líneas de contacto entre un color y otro (Gutiérrez 2003) [Fig. 8-21]. Se encontraron en el lote 1 cerámica 8, obsidiana 1 y taxcal 50; en el lote 2 cerámica 32, obsidiana 5 y una bastante cantidad de taxcal 142; en el lote 3 cerámica 30, obsidiana 5 y taxcal 5; en el lote 4 cerámica 33, obsidiana 1, muestras de carbón 5 y piedras talladas 6.
