UN KATUN DE ESPERA EN EL MIRADOR, PETÉN: SONDEOS Y RE-EXCAVACIÓN DE LA ESTRUCTURA 34 DEL PRECLÁSICO TARDÍO

*Richard D. Hansen.
Enrique Monterroso Tun
Antonieta Cajas
Adriana Linares
Carlos Morales*

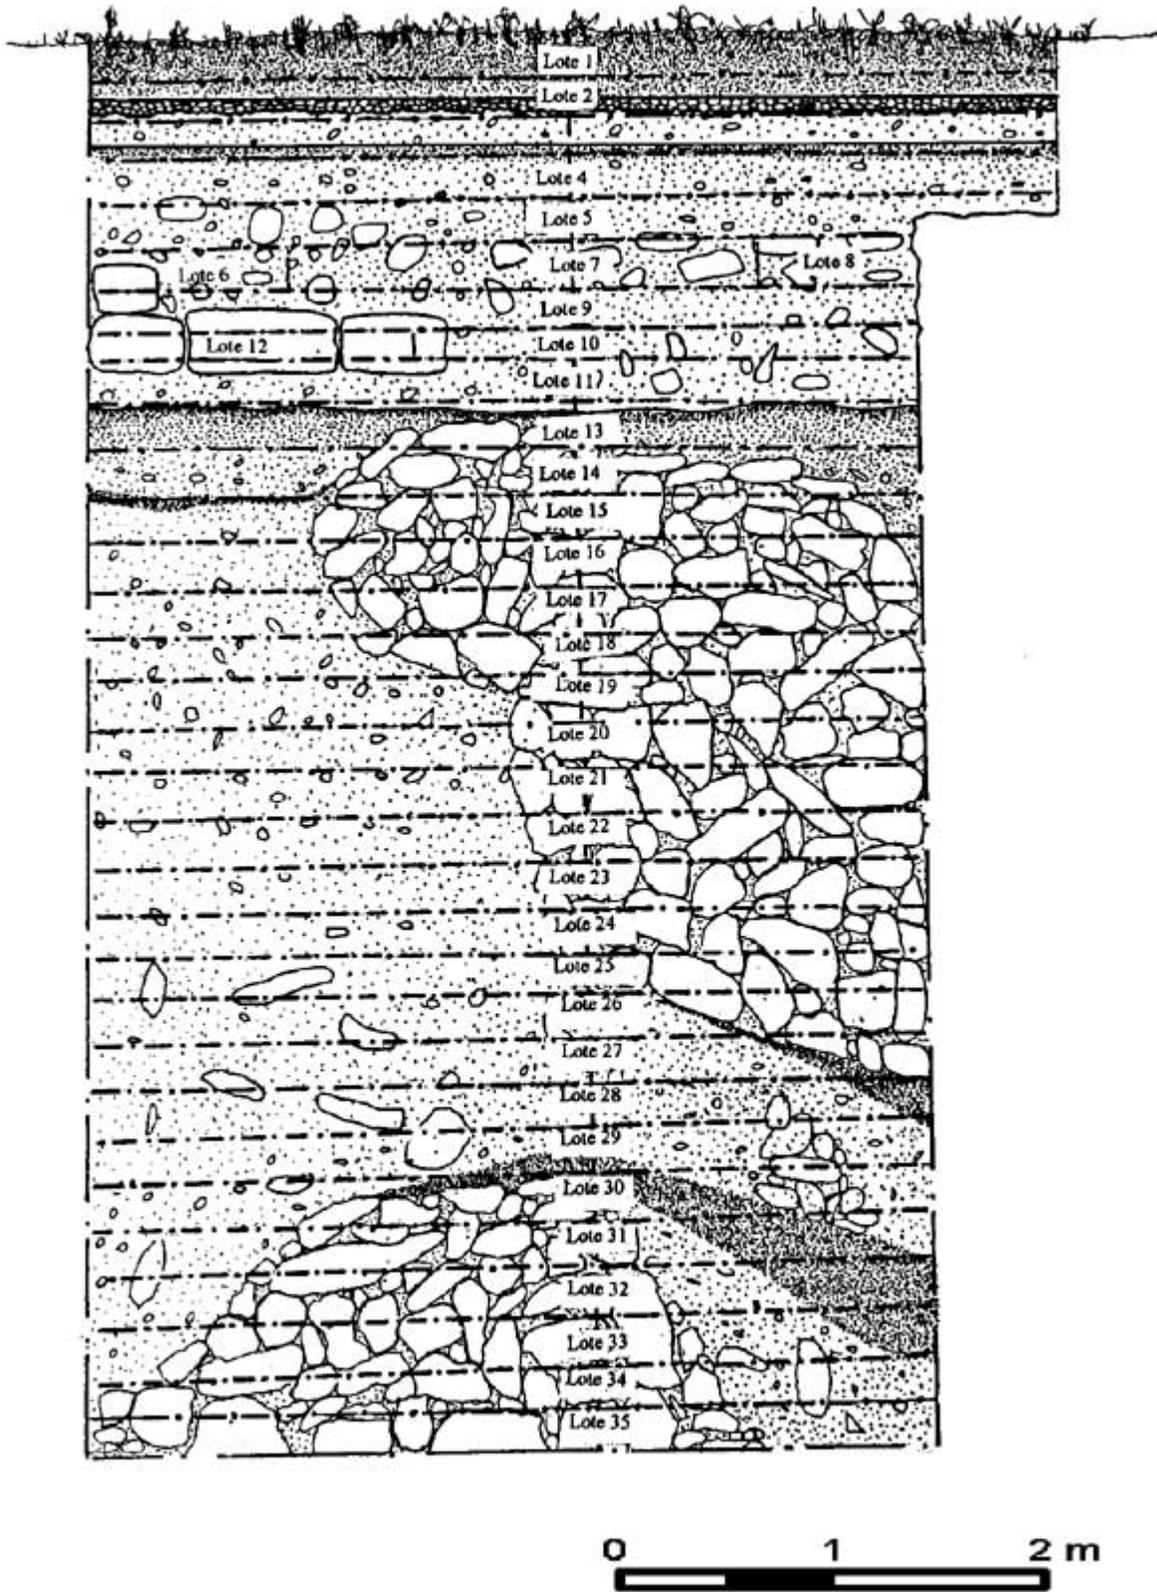
Figura 2b. Perfiles de las Operaciones 101 y 102 (Dibujo A. Linares y C. Morales).

La Operación 102, efectuada en el complejo Las Cigarras, estuvo a cargo de Carlos Morales, logrando una profundidad de 7 m de relleno, revelando un piso de estuco y dos de *sascab*, asimismo varias celdas de construcción, las cuales indicaron un control de trabajo y programas de construcción arquitectónicas muy fuertes que fueron exclusivas del Preclásico Tardío, tal como se había determinado en investigaciones previas en otros sectores del sitio (Figura 2b).

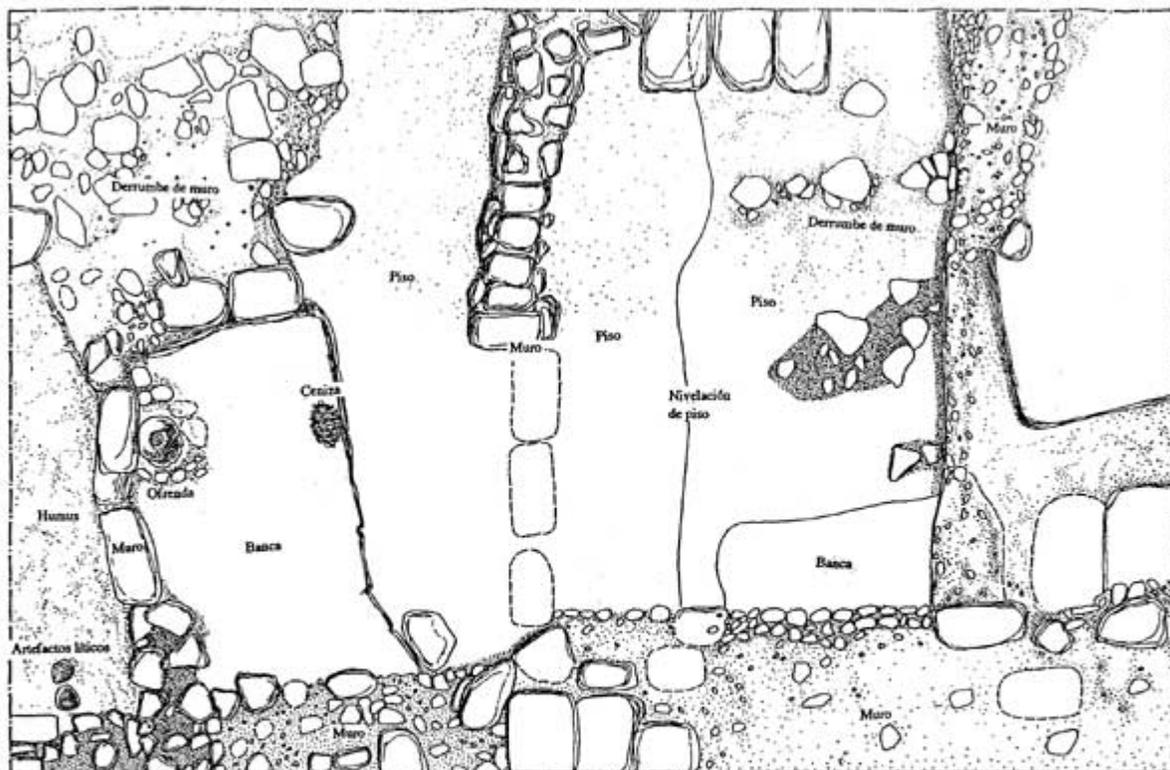
OPERACIÓN 103

Figura 4. Planta general de la excavación, indicando los muros, los distintos pisos y nivelaciones de los pisos de las habitaciones (Dibujo A. Cajas, calco E. Ortega).

En base de las excavaciones de la Operación 103, se estima que la mayoría de la escarpa estaba ocupada por residencias no visibles y tapadas por la fuerte erosión que sucedió en la misma (Figura 4). Esta evidencia concuerda con los datos de Kevin Johnston en Itzan, que detectó estructuras no visibles, las cuales presentan un dilema para estudios demográficos de los sitios Mayas, en particular con los de mayor antigüedad. Sin embargo, la presencia de residencias en la escarpa demuestra evidencia de la complejidad social y demográfica que había para el Preclásico Tardío en El Mirador.

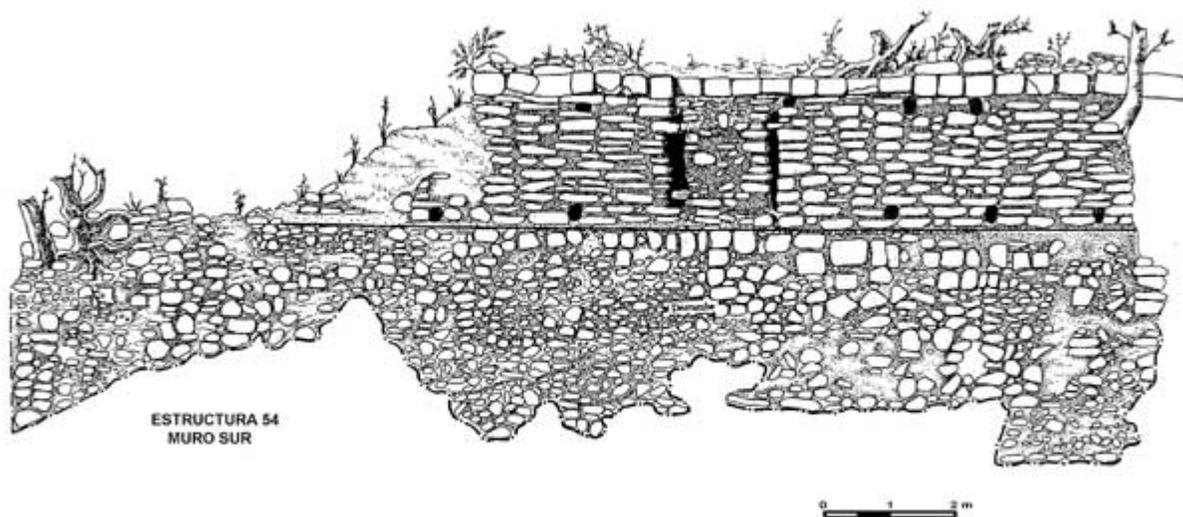
Figura 5. Muro sur de la Estructura 34, anterior a su consolidación (Dibujo A. Cajas y A. Linares, calco E. Ortega).

Las esquinas noreste y sureste de la estructura tenían bloques enormes encima, así como lo notara Graham en 1967. Las investigaciones de 1979 reportaron que el bloque de la esquina sureste se encontraba quebrado por el medio y que la otra mitad, con la gotera tallada, se localizaba en la base sur de la estructura. Además, en mayo del 2003 se notó que el muro que apoyaba la piedra esquinera del

sureste había colapsado, dejando una porción del bloque en el aire y en peligro de caer. Por lo tanto, hubo necesidad de una intervención de emergencia para rescatar el muro existente, consolidando la piedra y argamasa, para preparar el edificio con el objetivo de su exposición a largo plazo.

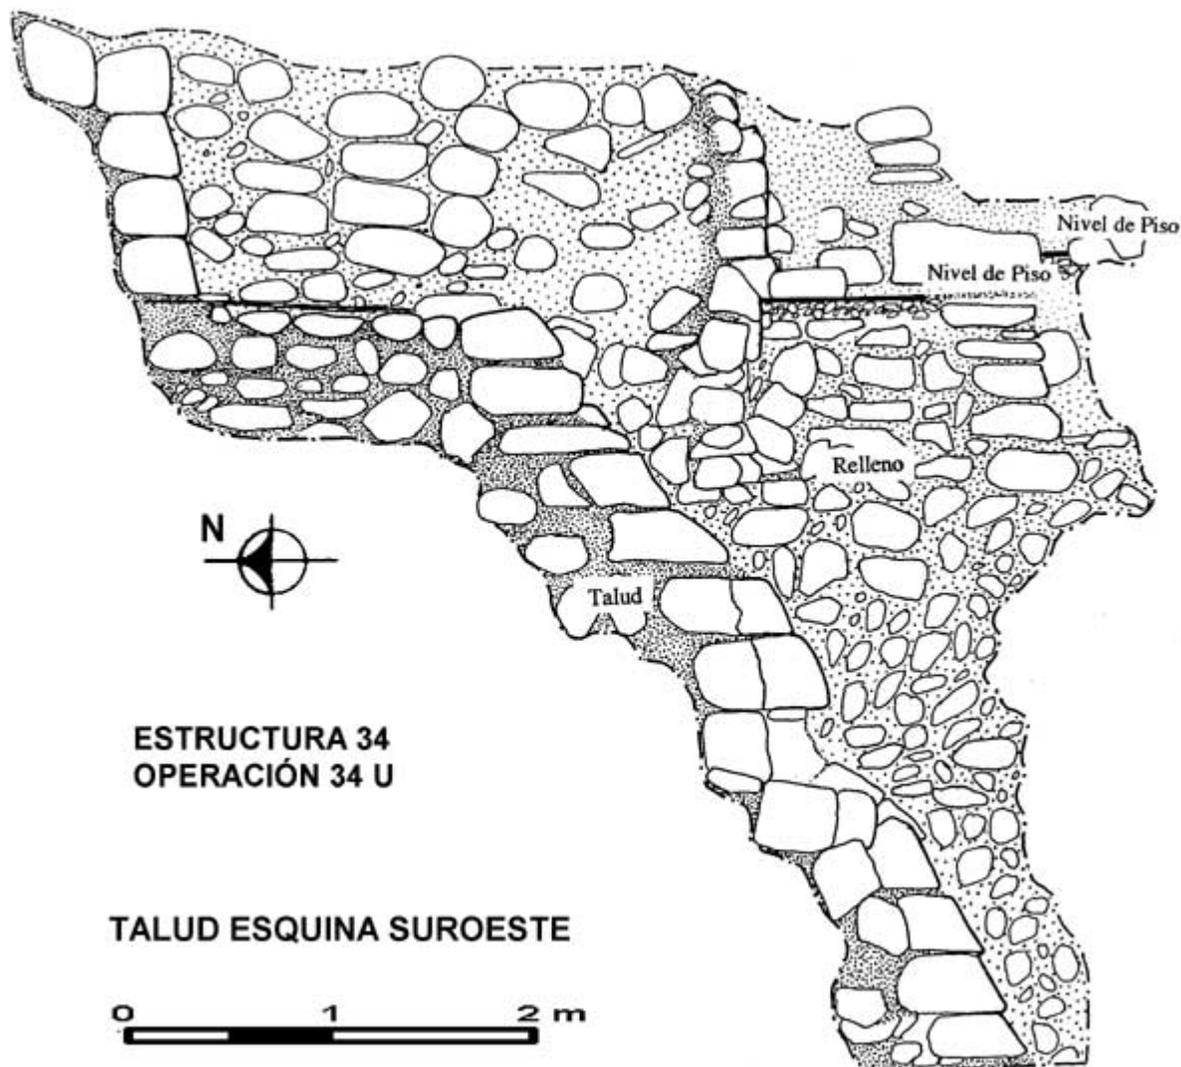
Figura 6. Dibujo del talud en su vista este (Dibujo A. Linares, calco E. Ortega).

Nuevos descubrimientos substanciales se dieron durante la temporada de campo de 2003 en la Estructura 34, cuando el restaurador Enrique Monterroso encontró una sub-estructura anteriormente desconocida (Figura 6). Ésta se encuentra debajo del piso de las cámaras de la Estructura 34 y es visible solamente en el lado oeste de la estructura (Op.34 U). El edificio tenía un piso de estuco y un fuerte talud hacia el sur. La modificación de los muros de las cámaras superiores tuvo por lo menos tres adiciones distintas, aunque sólo dos fueron evidentes en el muro sur. El muro del lado norte, particularmente el del lado oeste, reveló tres modificaciones idénticas subsecuentes.

Un hallazgo de interés fue el descubrimiento de un muro con talud encontrado en la esquina suroeste de la Estructura 34 (Figura 6). La sorpresa de este rasgo arquitectónico fue que presentó una construcción anterior a las cámaras, pero sin ninguna evidencia de su existencia en los túneles y excavaciones previas de la Estructura 34. Posiblemente puede relacionarse al Preclásico Medio Terminal o principios del Preclásico Tardío, lo que puede determinar la época de la primera ocupación de la Estructura 34. No hubo evidencia de escalinatas que correspondan al talud, sugiriendo que la estructura fue altamente modificada antes de la construcción del presente edificio.

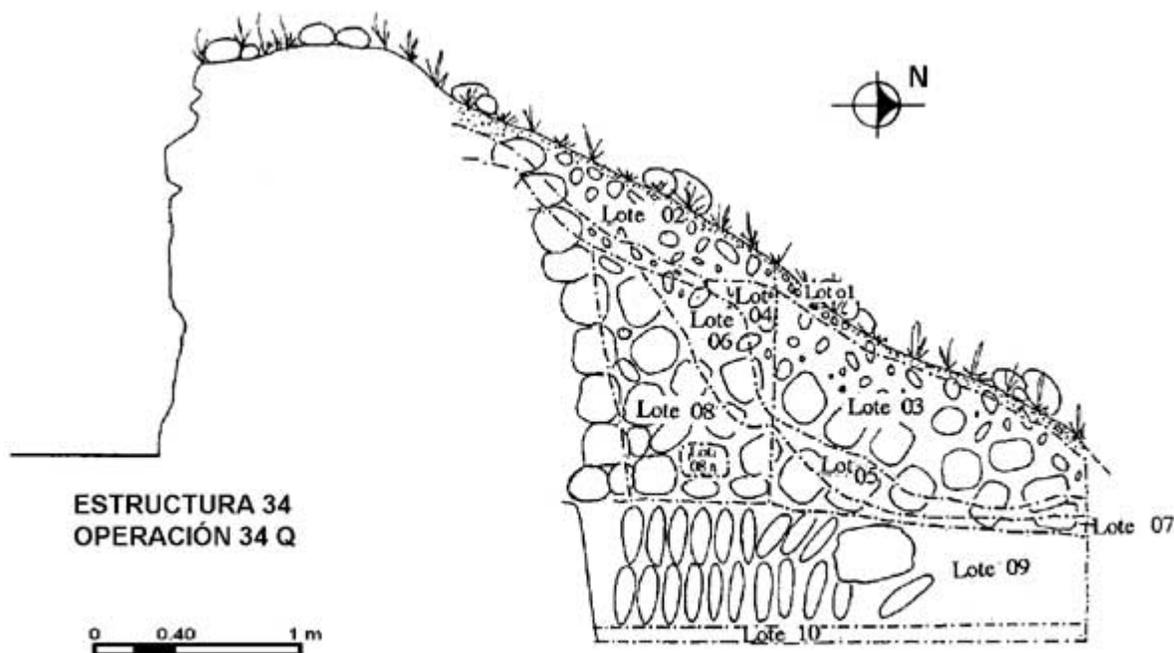
Figura 7. Operación 34 Q, donde se muestran los lotes de la operación, así como el colapso del muro sobre el piso estucado (Dibujo A. Linares).

La Operación 34 Q se ubicó al exterior noroeste del muro norte de las cámaras de la Estructura 34, el cual no había sido investigado anteriormente. El derrumbe encontrado en esta operación (Figura 7), posiblemente pertenece a una bóveda, ya que dentro de las cámaras se puede observar el arranque de la misma, aún con esto no ha sido posible determinar qué tipo de bóveda se utilizó en la Estructura 34 debido a que el arranque continúa hacia arriba en forma vertical. La presencia y ubicación de la cornisa en el muro colapsado de la operación 34 Q, única encontrada en la fachada noroeste de las cámaras, origina confusión pues se creía que no existía. Hansen (1984, 1990), había propuesto que el edificio se componía de un techo de vigas y argamasa, y no necesariamente de una bóveda. Se puede afirmar que dicha piedra es cornisa, ya que sus medidas son similares a las que Hansen menciona refiriéndose a los

bloques de cornisa en la Estructura 34. Sin embargo, no fue posible detectar qué tipo de cornisa poseía la fachada noroeste de las cámaras porque sus lados se encontraron fracturados y muy erosionados.

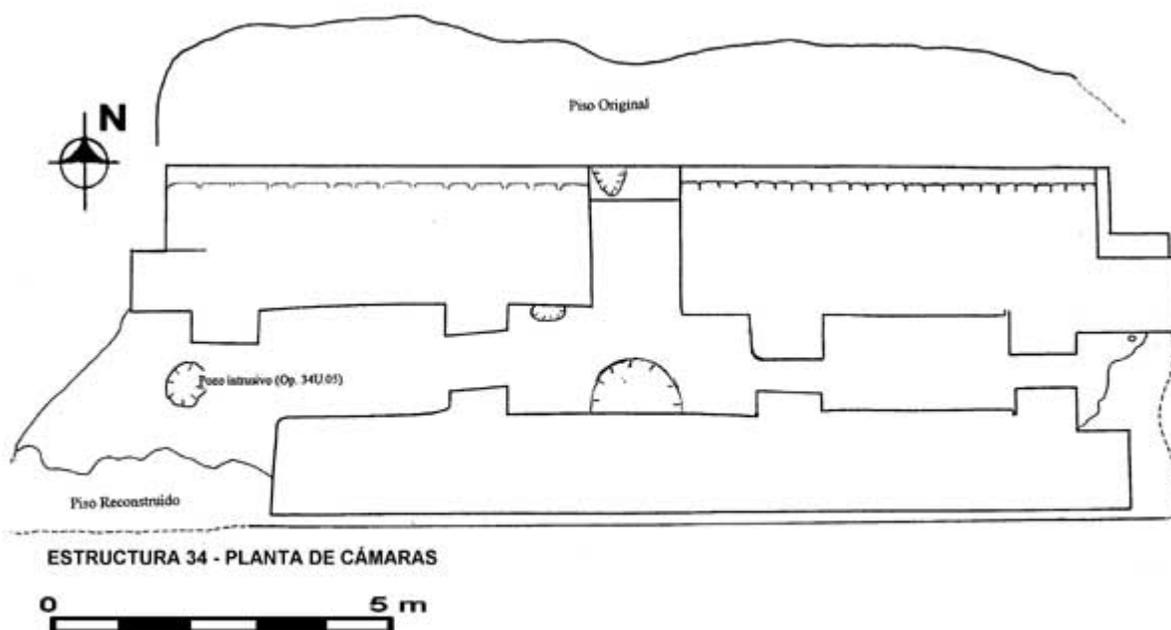
Figura 9. Planta final de cámaras, Estructura 34 (Dibujo A. Linares).

Se intervinieron las cinco cámaras de la Estructura 34. Se realizó una planta para conseguir el ancho de los muros, las dimensiones de las cámaras, así como el área restaurada y no intervenida (Figura 9). El piso original de estuco fue perforado antiguamente en varios lugares. El más grande fue descubierto en 1980 en la trinchera al pie del muro sur de la Cámara Central, el cual estaba lleno de carbón. Otro pozo encontrado en 1980 fue en la jamba del muro norte de la Cámara Central. Un pozo no detectado en las excavaciones anteriores, se encuentra cerca de la jamba del muro norte, en el extremo de la cámara Oeste (Figura 9).
