EXCAVACIONES EN EL SITIO LA MUERTA, CUENCA MIRADOR, PETÉN

*Edgar Suyuc
Beatriz Balcárcel
Francisco López
Silvia Alvarado*

Keywords: Arqueología Maya, Guatemala, Petén, Cuenca Mirador, La Muerta, estelas, Clásico Tardío

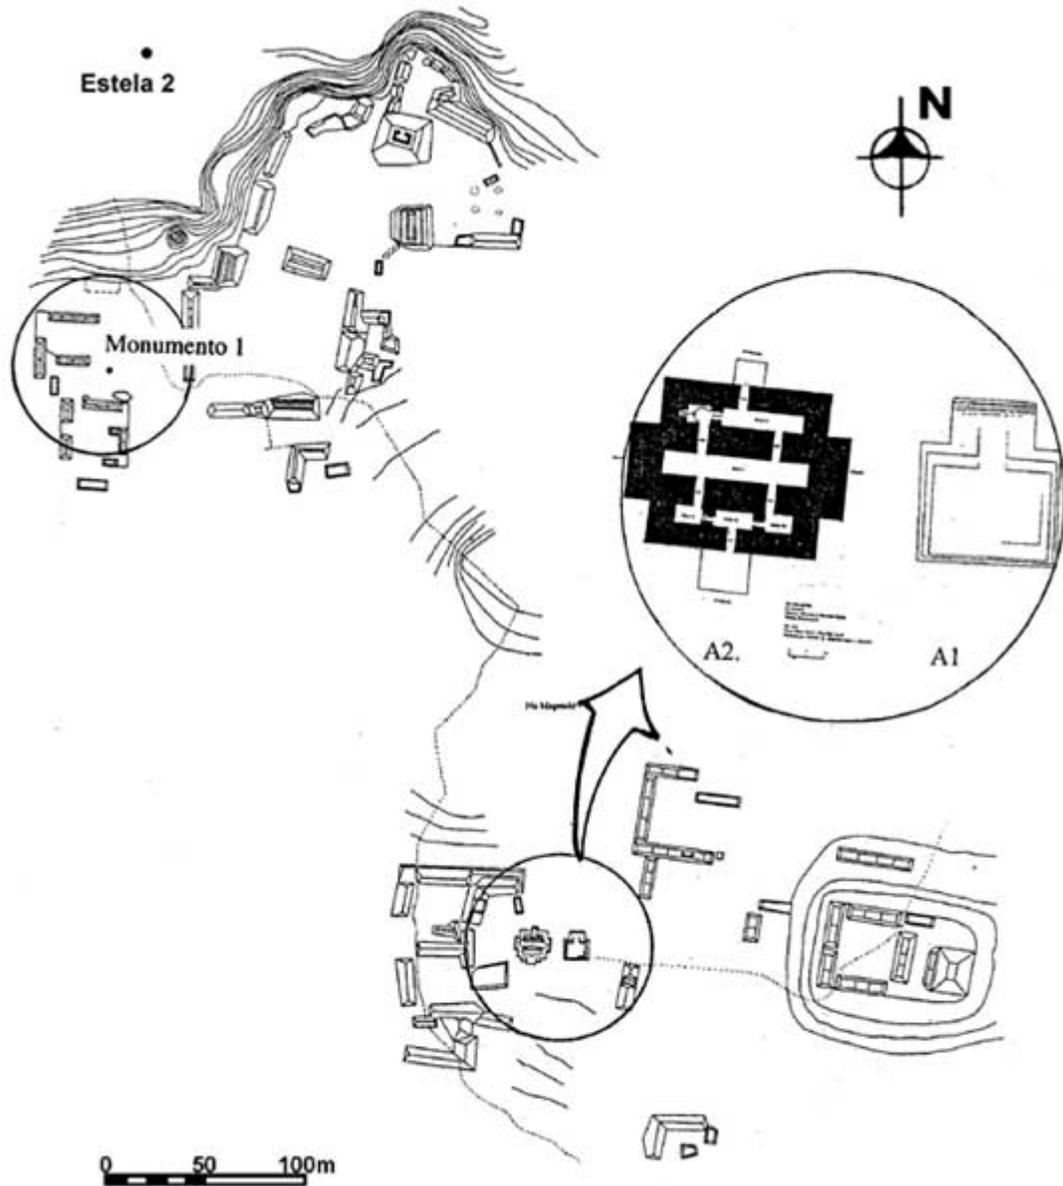
Figura 2. Plano de La Muerta con detalle de Edificios A1, A2 y Monumento 1.

La Muerta se identificó como un centro habitado durante el Clásico Tardío. Se localiza entre El Mirador y El Tintal, cercano a la calzada que une a estos sitios. La razón de su ubicación parece haber sido el aprovechamiento de la aguada. Al referirse a rasgos más particulares en cuanto a la descripción del asentamiento se mencionó que el mapeo reveló dos áreas principales de arquitectura con 11 grupos residenciales. El Complejo Sur se localiza cerca de la aguada y el complejo norte está localizado aproximadamente 400 m hacia esa dirección (Hansen 1995:6). Durante esta temporada se documentó un grupo adicional de estructuras asociado a dos monumentos (Figura 2).

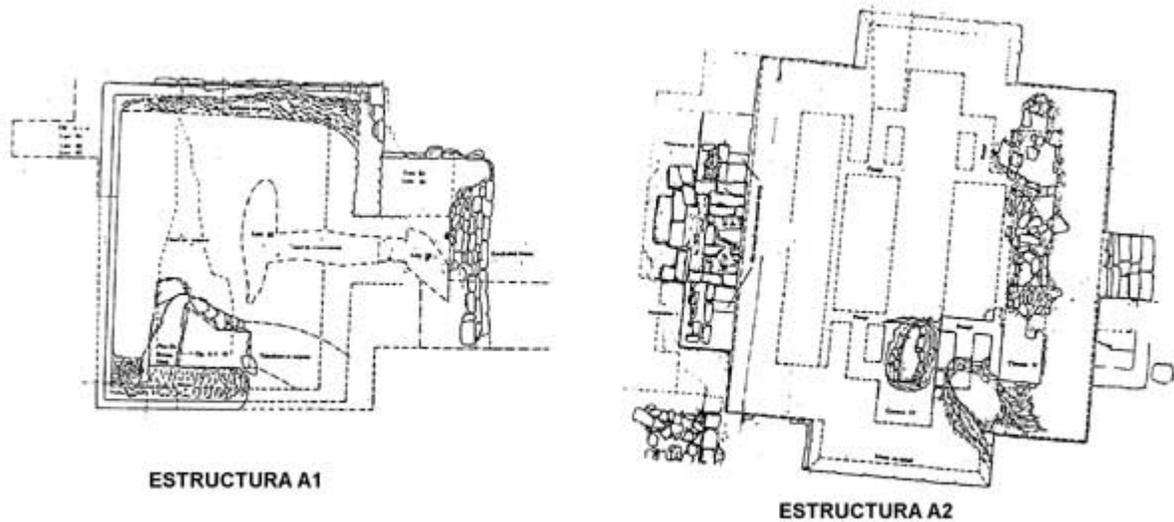
Figura 3. Planta general de Edificios A1, A2 y detalles arquitectónicos.

El Edificio A1 es de estilo templo ceremonial con escalinata saliente en la fachada norte y con una súper-estructura. Tiene 11.50 m de largo por 8.60 m de ancho y 9.40 m de altura. Estas características sugieren una función ceremonial y es posible que tuviera crestería tipo peineta, particular en el centro de Petén durante el Clásico Tardío, semejándose al Templo de las Máscaras de Tikal. Los daños y destrucción del Edificio A1 fueron muy graves debido a que los saqueadores vaciaron el centro hasta los niveles más bajos. Una trinchera de saqueo iniciada en la parte basal del edificio dejó descubierto material y un sistema constructivo (pisos y celdas con muros sólidos rellenos de piedrín). Esta trinchera perforó hasta el nivel de piso de la cámara, la cual se convirtió a su vez en un pozo profundo que perforó pisos y rellenos del edificio llegando hasta su base. La excavación del pozo central provocó dos grandes grietas en la pared sur del edificio. La esquina sur presentó desmoronamiento de más de 1 m hacia adentro debilitándolo aún más. Para la

investigación arqueológica se colocaron varias operaciones alrededor, con el fin de revelar sus características arquitectónicas, y así mismo permitir la evaluación por parte del equipo de restauración (Figura 3).

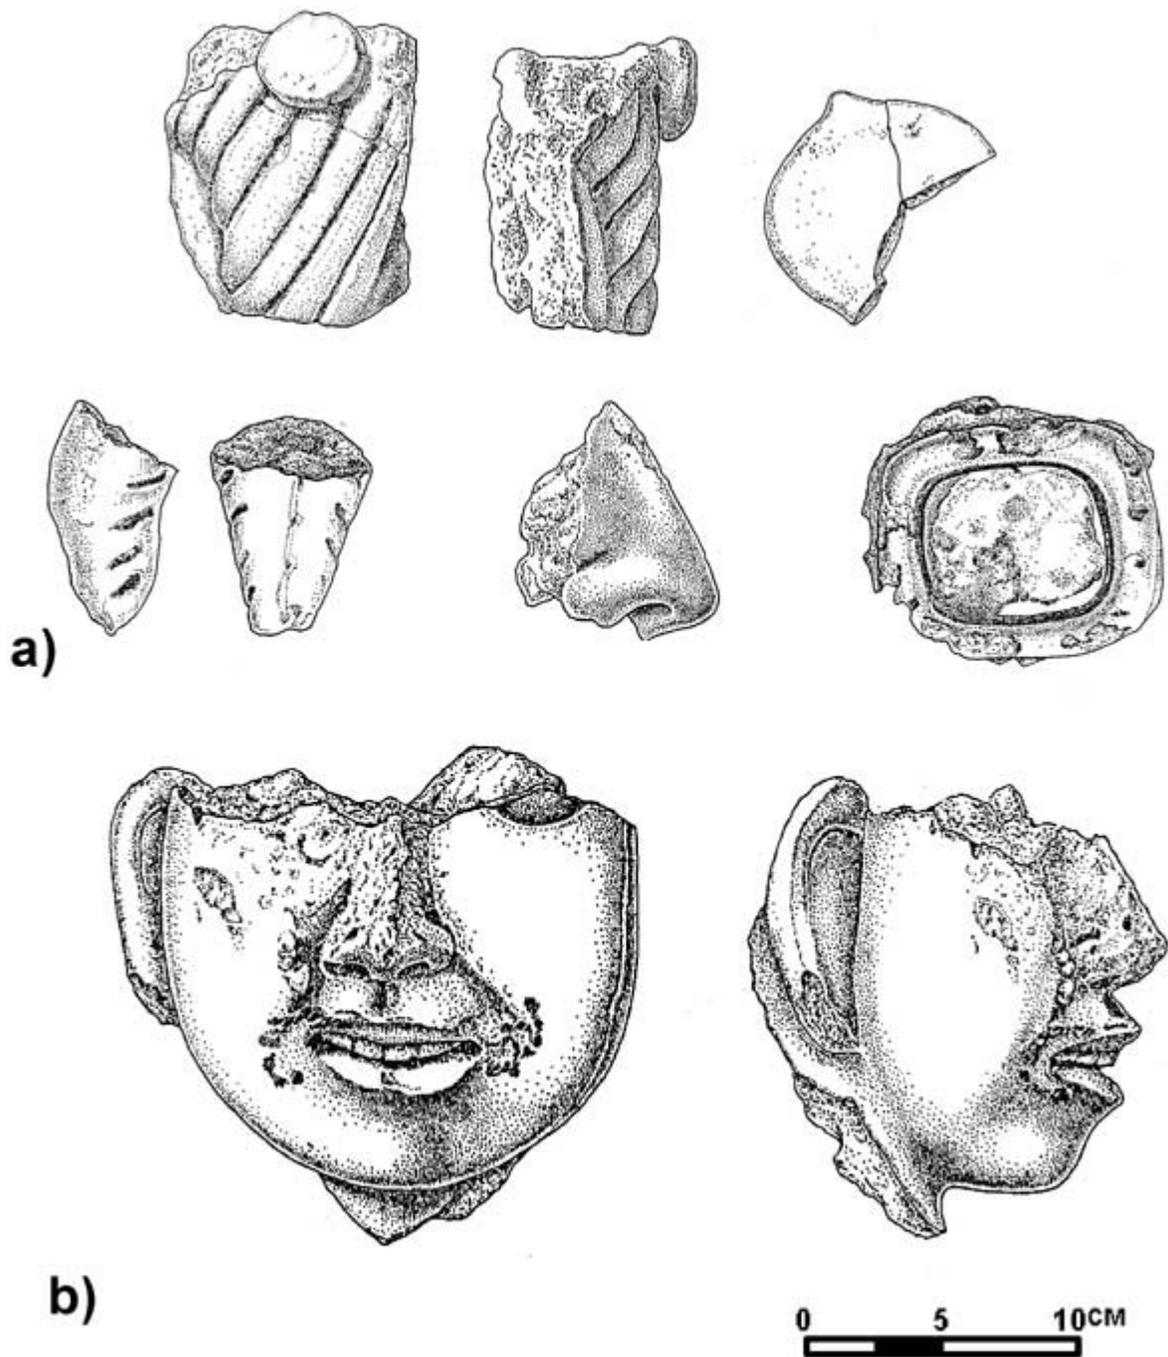
Figura 4. a) Fragmentos de estuco modelado provenientes del Edificio A1;
 b) Cara de estuco modelo proveniente del Edificio A1.

Se trazaron estas operaciones para revelar el muro del primer basamento en la fachada sur del edificio. El muro presentó varias hiladas de roca caliza tallada en talud, cubriendo el embono de piedra. Los materiales cerámicos recolectados sugieren una fecha para el Clásico Tardío. Muy significativa fue la muestra recolectada de fragmentos de estuco modelado y pintado de color rojo, negro y azul. Estos fragmentos formaron elementos decorativos de los paneles y frisos (Figura 4a).

Estas operaciones se ubicaron en las fachadas norte y oeste, exponiendo la escalinata saliente en la fachada norte y el primer basamento en la fachada oeste. Uno de los hallazgos significativos consistió en una cara fragmentada finamente modelada en estuco (Figura 4b). Por último se trazó la operación A1H, con el propósito de rescatar el recinto en la parte superior, y la operación A1F que consistió en un túnel en la fachada norte para definir rasgos arquitectónicos y funerarios (López 2004).

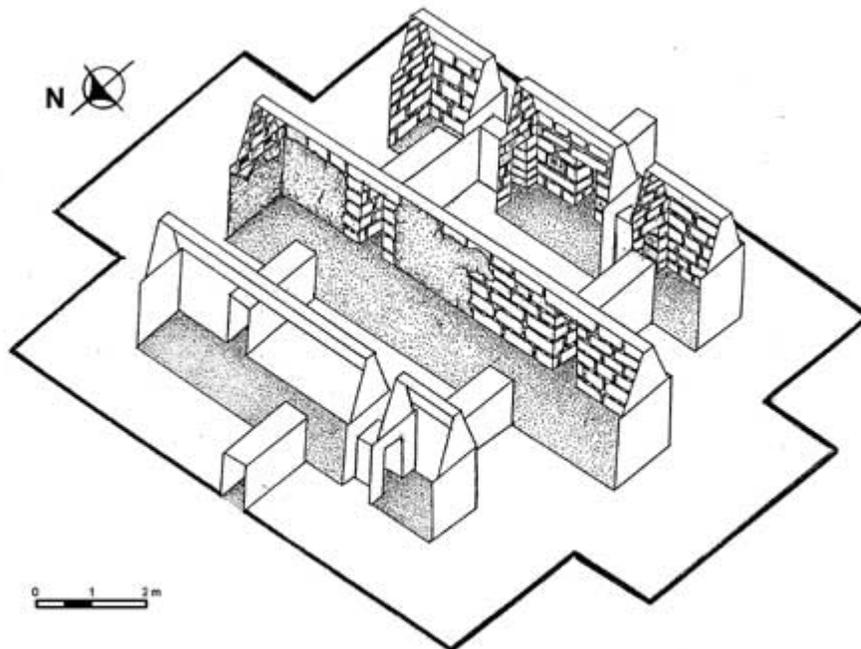
Figura 5. Isométrica general de Edificio A2 con detalles arquitectónicos.

Este edificio está ubicado al oeste de A1 y presentó severos daños provocados por el deterioro natural del medio ambiente y especialmente después del fuerte saqueo que dejó al descubierto el interior de dos de las cámaras o recintos abovedados. La investigación arqueológica permitió excavar el interior del edificio en su totalidad y exponer las cuatro fachadas, definiendo sus rasgos arquitectónicos y escultóricos como los materiales arqueológicos asociados (Balcárcel *et al.* 2004:320-410). El edificio cuenta con seis cámaras abovedadas de diferentes dimensiones y con fino acabado de pisos estucados. Estas cámaras corresponden al primer estadio constructivo. En algunos casos las paredes presentaron un revestimiento parcial de estuco con evidencia de pintura roja.

En el segundo estadio constructivo se definieron dos muros en talud en las fachadas este y oeste, con escalinatas salientes en las fachadas norte y sur, y con remanentes de mascarones tempranos flanqueando las escalinatas. Tanto el primer nivel como el segundo están diseñados con varias cámaras que se conectan unas con otras por medio de reducidos pasillos. Las cámaras tienen diferentes dimensiones y en cuanto a materiales y sistema constructivo, difieren en deterioro dependiendo del caso. El estilo arquitectónico hasta la fecha es diferente para la zona, lo que hace que su arquitectura sea inusual e importante, no solamente por el estilo, sino por su temporalidad.

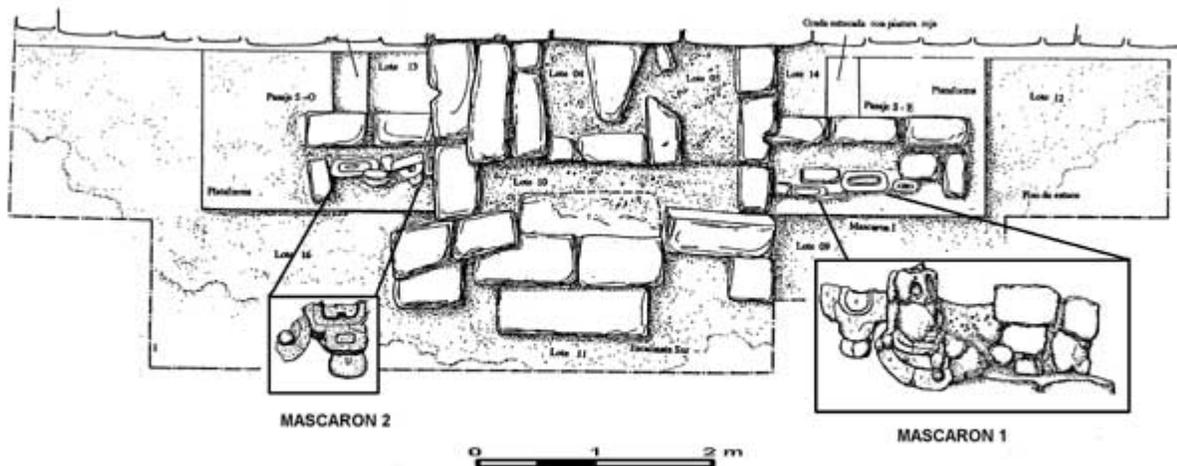
Figura 6. Planta Sur con detalles arquitectónicos y escultóricos del Edificio A2.

Esta operación abarcó toda la fachada sur y expuso dos pasillos externos, uno a cada extremo de la fachada. Cada pasillo estaba conformado por dos gradas descendentes desplazadas al centro de la fachada, se descubrió además un muro vertical en su totalidad, una escalinata saliente, dos plataformas y sobre ellas remanentes de dos pequeños mascarones flanqueando la escalinata. Lamentablemente los mascarones presentaron serios problemas de conservación (Figura 6). Al explorar más se recuperaron varios de sus componentes, los que yacían a los pies de los mismos, mezclados con escombros arquitectónicos colapsados desde un nivel superior. Algunos de los fragmentos recuperados fueron reintegrados, logrando definir algunos de los diseños. La mayoría de los fragmentos presentaron evidencia de pintura roja y azul, con predominio del rojo.

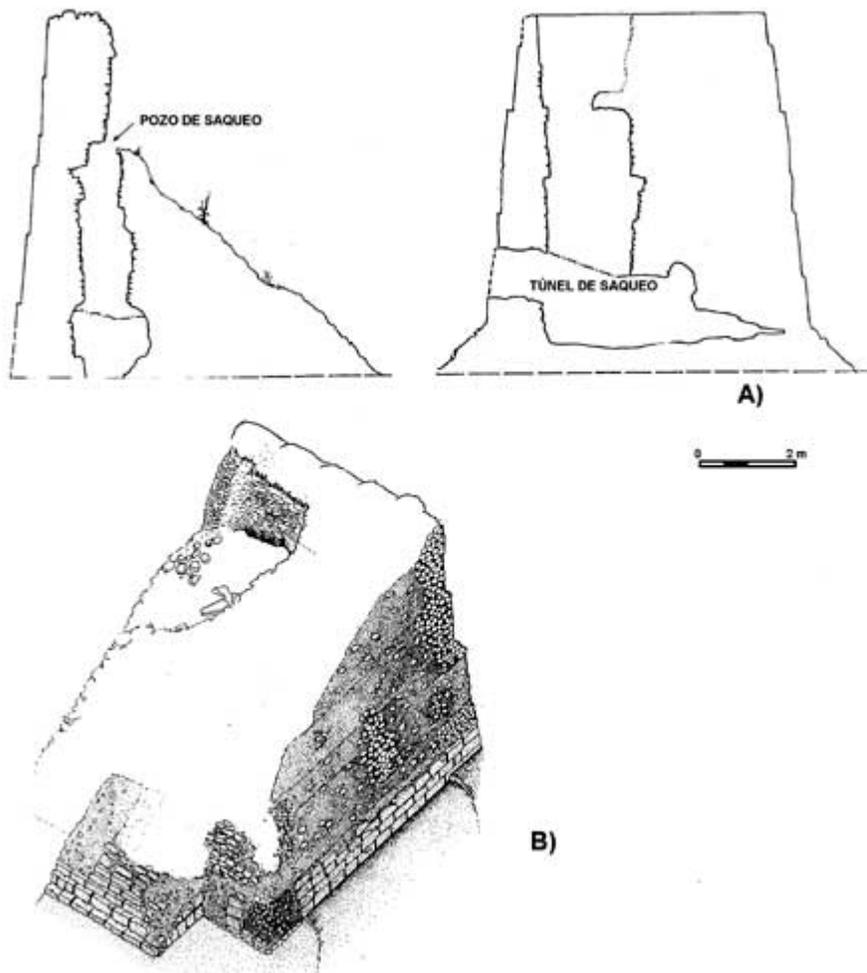
Figura 8. a) Elevación Este y Sur del Edificio A1; b) Vista isométrica.

Debido al abandono, los edificios sufrieron alteraciones y deterioro causados por varios agentes como el acumulamiento de sedimentos, la intemperie, invasión de raíces, etc. Otro factor que afectó y provocó el rápido deterioro de los edificios fue el vandalismo y depredación, ya que varios túneles y pozos de saqueo fueron hechos en ambos edificios, provocando destrucción de muros, bóvedas, pisos y con ello la formación de grietas, etc (Figura 8; Monterroso 2004:411-440). El Edificio A1 se compone de tres basamentos de sustentación, formado por muros que presentan desplome. El edificio presentó varios problemas, como grietas

profundas en los muros, desplome, perforaciones en túneles y pozos de saqueo. Se procedió a la intervención de los mismos primeramente removiendo materia orgánica, mezcla degradada y piedras de relleno sueltas.

Para la estabilización de áreas de saqueo se utilizó la técnica de relleno con piedras que van de 0.20 m a 0.65 m de largo y mezcla. Se dejó un buen volumen con mortero resistente para evitar la penetración del agua y lograr una carga estable para el muro. Igualmente se procedió a rellenar y sellar los saqueos. En el tratamiento de grietas se efectuaron registros con el propósito de funcionar a manera de amarre después de su limpieza. Se procedió al relleno de los registros con piedras tipo laja. Con relación a los muros se colocaron nuevamente las piedras originales en sus lugares respectivos, y en reposición de las que se encontraron degradadas, se colocaron reutilizadas. El mismo procedimiento se llevó a cabo con las escalinatas.

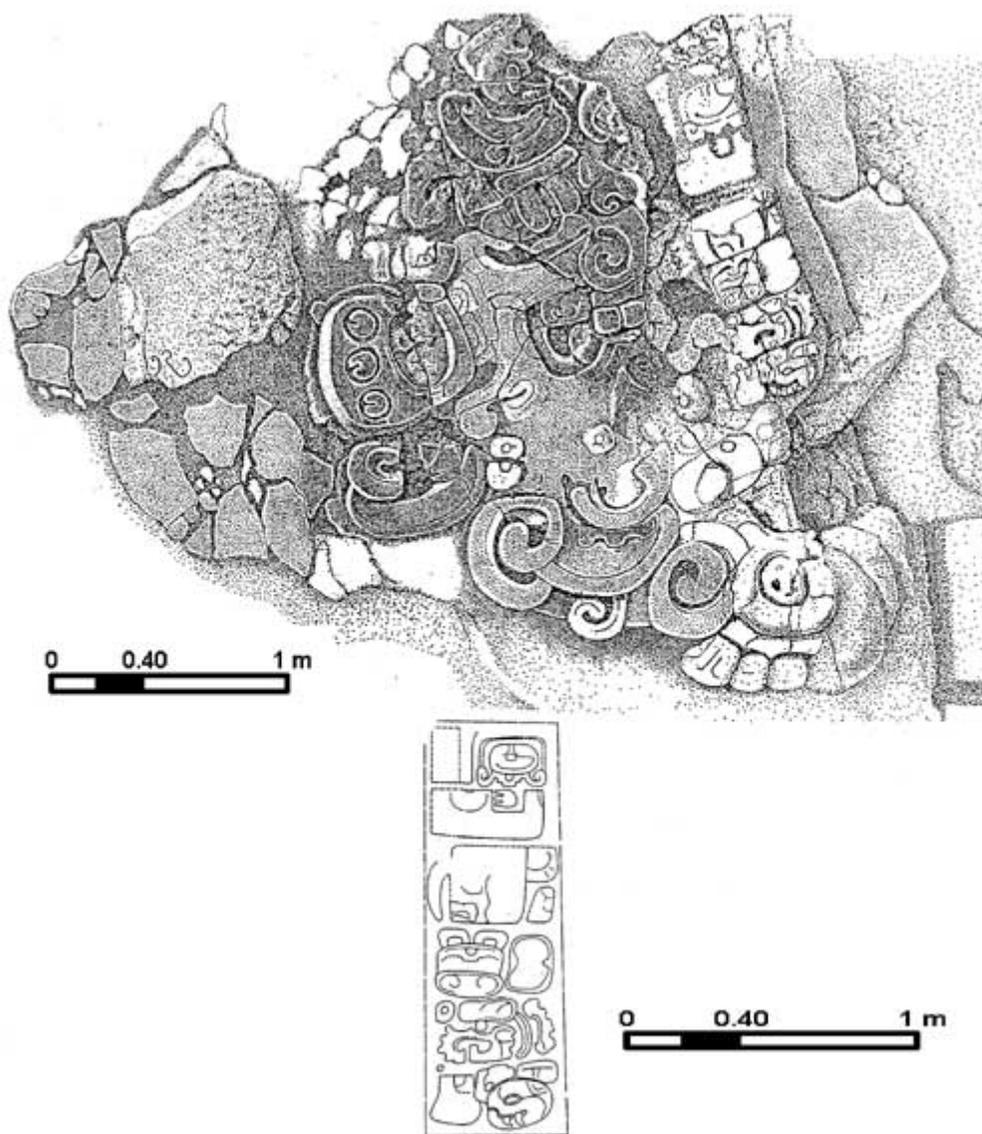
Figura 9. Monumento 1, con detalle del panel jeroglífico.

Durante esta temporada, se tuvo la noticia de una estela tallada que estaba en riesgo de ser depredada. Con representantes del IDAEH se verificó el hallazgo de una escultura en el Complejo Norte del sitio, la cual fue designada como Monumento 1 (Figura 9; Suyuc 2004:441-504). Se inició la excavación del Monumento 1 por medio de un sondeo denominado Operación 100. El estado de conservación de la escultura resultó delicado. El monumento estaba con un avanzado deterioro, seriamente erosionado, removido, fragmentado y quebrado. Se juntaron más de 300 fragmentos entre grandes y pequeños con evidencia de haber pertenecido a la superficie del monumento y aproximadamente 600 fragmentos asociados al área tallada, la gran mayoría estaban fuera de contexto, debido al tiempo limitado, 95 fragmentos no pudieron ser reubicados en su contexto original.

Uno de los motivos principales de esta escultura corresponde a una cabeza en perfil de un personaje cubierto con una máscara. Esta figura está situada encima de otra gran cabeza de un monstruo con dientes maxilares. Los diversos motivos iconográficos presentes en la escena parecen indicar la personificación de una

deidad, la cual está transmitiendo un mensaje por medio de volutas que salen de su boca y se extienden hacia una columna compuesta por lo menos de seis jeroglíficos. Los principales elementos que se observan en el personaje, además de su tocado, son los siguientes: el ojo está representado por una gran circunferencia que en el interior se divide en tres, para formar un motivo trilobulado; ejemplos similares de motivos trilobulados en ojos se encuentran en monumentos como la Estela 10 de Kaminaljuyu, los mascarones de la Estructura E-VII-sub y la Estela 5 de Uaxactun, y además en el Monumento 24 de Quirigua, todos ellos relacionados con máscaras o deidades. En cuanto a la nariz, está dividida en dos segmentos que le dan una forma triangular.

La orejera guarda una forma circular. De esta orejera sólo quedan indicios de la parte inferior, debajo de la misma se encuentra otro rasgo parecido a otra orejera en forma de concha (Stanley Guenter, comunicación personal 2004). A lo largo del borde tiene tres circunferencias más pequeñas con el diseño en U. Estos mismos símbolos se han identificado en una placa de jade proveniente de un contexto funerario de El Tintal (Hansen 1992:145). Del interior de la boca de la máscara se observa el único detalle del personaje que la porta, se trata de la reproducción con el mismo diseño representando otra boca. Una serie de volutas inician en el interior de la boca de la máscara, las cuales podrían estar representando volutas del habla que van emergiendo. En la parte exterior se prolongan hasta llegar a un panel jeroglífico. Las volutas se extienden hasta formar la cabeza de un monstruo estilizado de perfil, del cual se distingue el ojo, el maxilar y sus dientes.

El panel jeroglífico se ubica a la derecha de la escultura y consta de seis jeroglíficos como mínimo, cuatro de ellos ubicados en su lugar original, dos más fueron localizados en una piedra removida. La reubicación del fragmento se hizo antecediendo la parte que permanece adherida a la roca, aunque su ubicación precisa no pudo ser comprobada; por las características de la secuencia de los glifos, es casi seguro que haya estado en el lugar indicado.

El Monumento 1 de La Muerta presenta evidencia de destrucción prehispánica. Uno de los datos de la excavación lo constituyó el hallazgo de dos fragmentos de la escultura entre el relleno a unos 2 m del monumento, lo que da la apariencia de haber sido arrancados de forma violenta. El monumento se encuentra erosionado y con microflora, y debido al avanzado estado de deterioro en la piedra se inició con un proceso de consolidación preliminar.

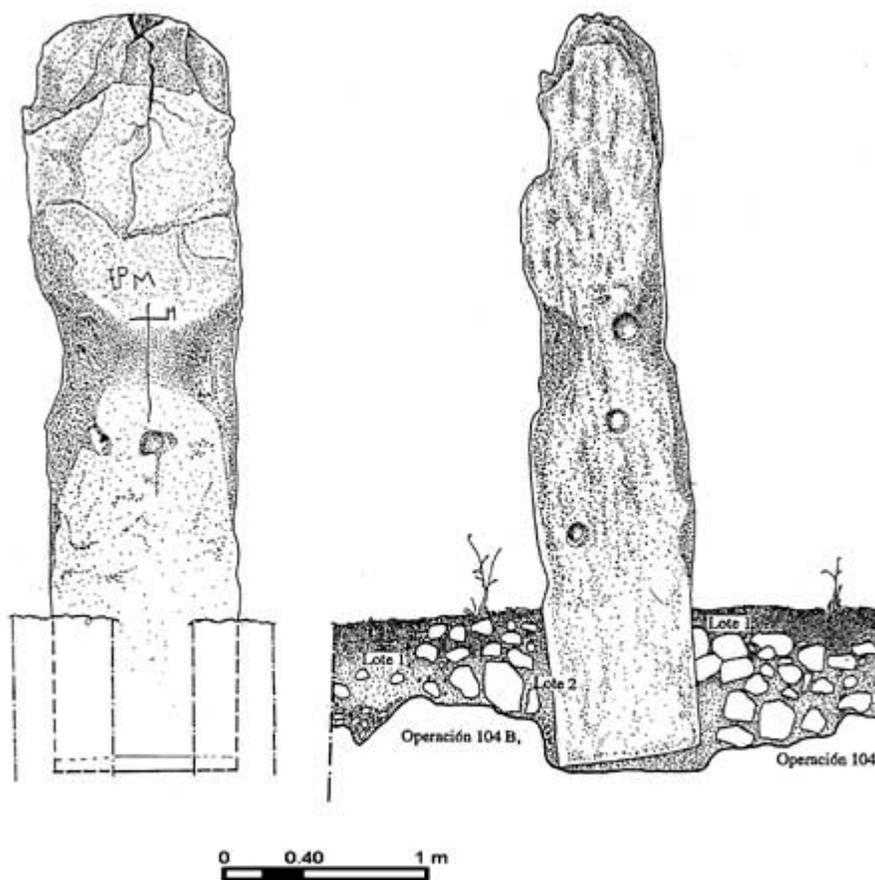
Figura 10. Estela 2, vistas Norte y Oeste, muestra la ubicación de las operaciones 104 y 104-B.

Se refiere a otro monumento ubicado a unos 100 m al norte de la vereda que conduce hasta el campamento de El Mirador (Figura 10). Fue denominado como Estela 2, no se encuentran montículos espacialmente asociados sino más bien se trata de un monumento aislado. Este monumento en roca caliza mide 0.93 m por 0.75 m por 2.90 m. Entre los rasgos más significativos están unos extraños desgastes en la parte media de la estela, parece ser parte del diseño, el cual la divide en dos rectángulos. Cuenta también en tres de sus lados con cavidades circulares talladas, con un diámetro promedio de 6 cm y una profundidad de 3 cm. Posiblemente la estela estuvo estucada con diseños pintados, aunque no se encontró ninguna evidencia de esta posibilidad.

Se excavó en la parte sur y norte (Operación 104) apuntalándola previamente. El material cerámico fue reducido y se encontró erosionado. Se recuperó un borde que parece corresponder a un plato del tipo Sierra Rojo.
