RESCATE ARQUEOLÓGICO Y RESTAURACIÓN EN COROZAL TORRE Y NARANJITO, PETÉN

*Varinia Matute
Raúl Noriega*

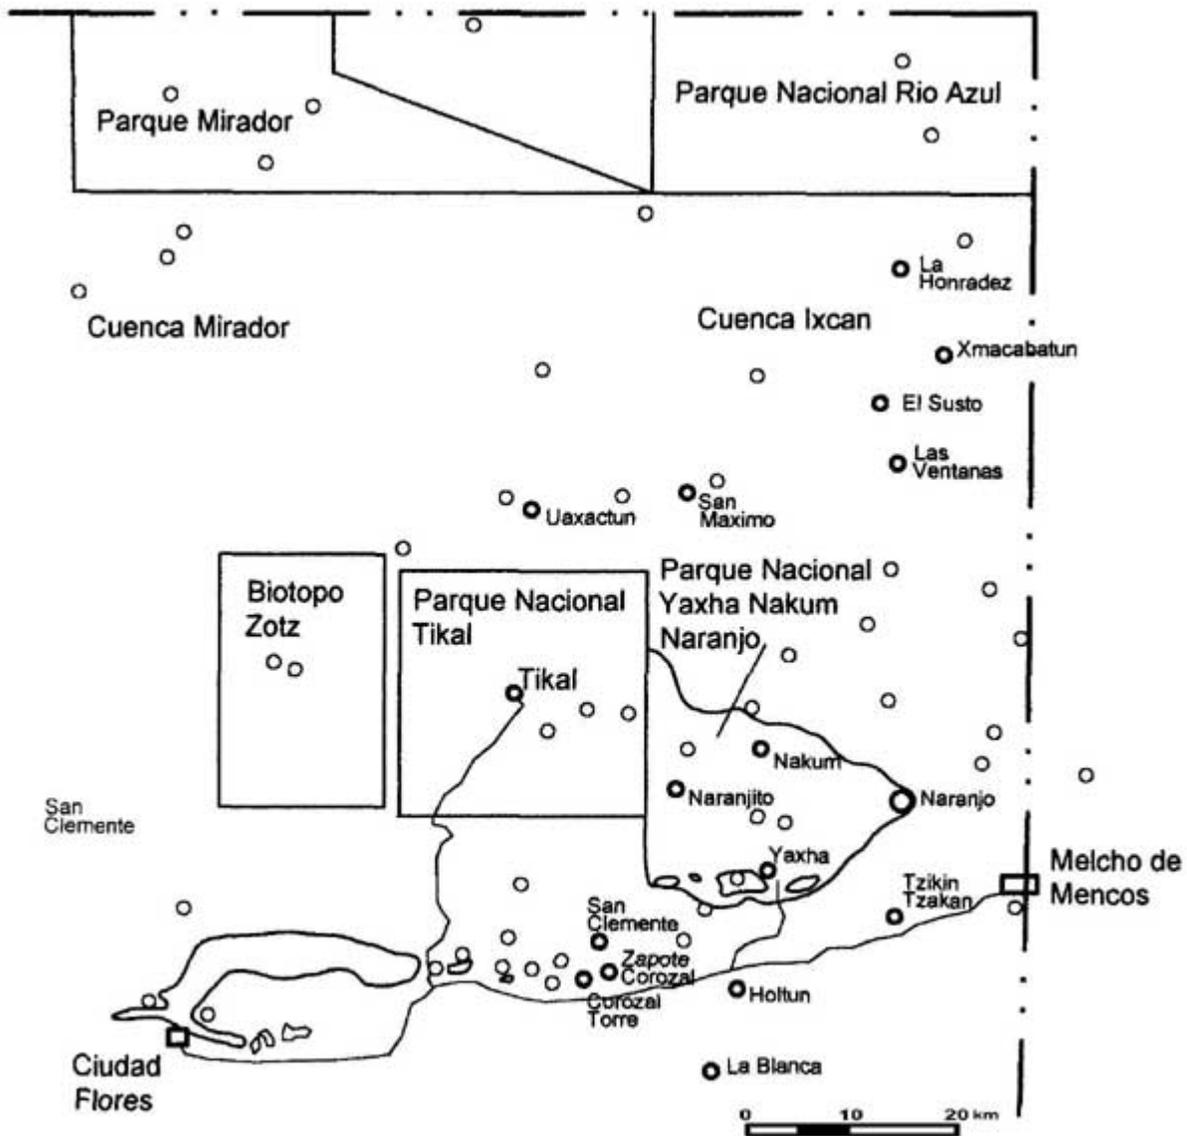
Figura 2. Área de estudio con ubicación de sitios arqueológicos con arquitectura expuesta.

regional del patrimonio edificado, documentando sitios y edificios, evaluando el grado de deterioro para posteriormente hacer propuesta de intervención, bien sea para realizar trabajos preventivos de conservación o intervenciones permanentes que ayuden a la estabilización de las edificaciones. A la fecha, el Programa de Rescate tiene registrados más de 100 sitios arqueológicos, con mapas esquemáticos en los que se registran saqueos y daños a la arquitectura expuesta, y un pequeño registro fotográfico (Figura 2).

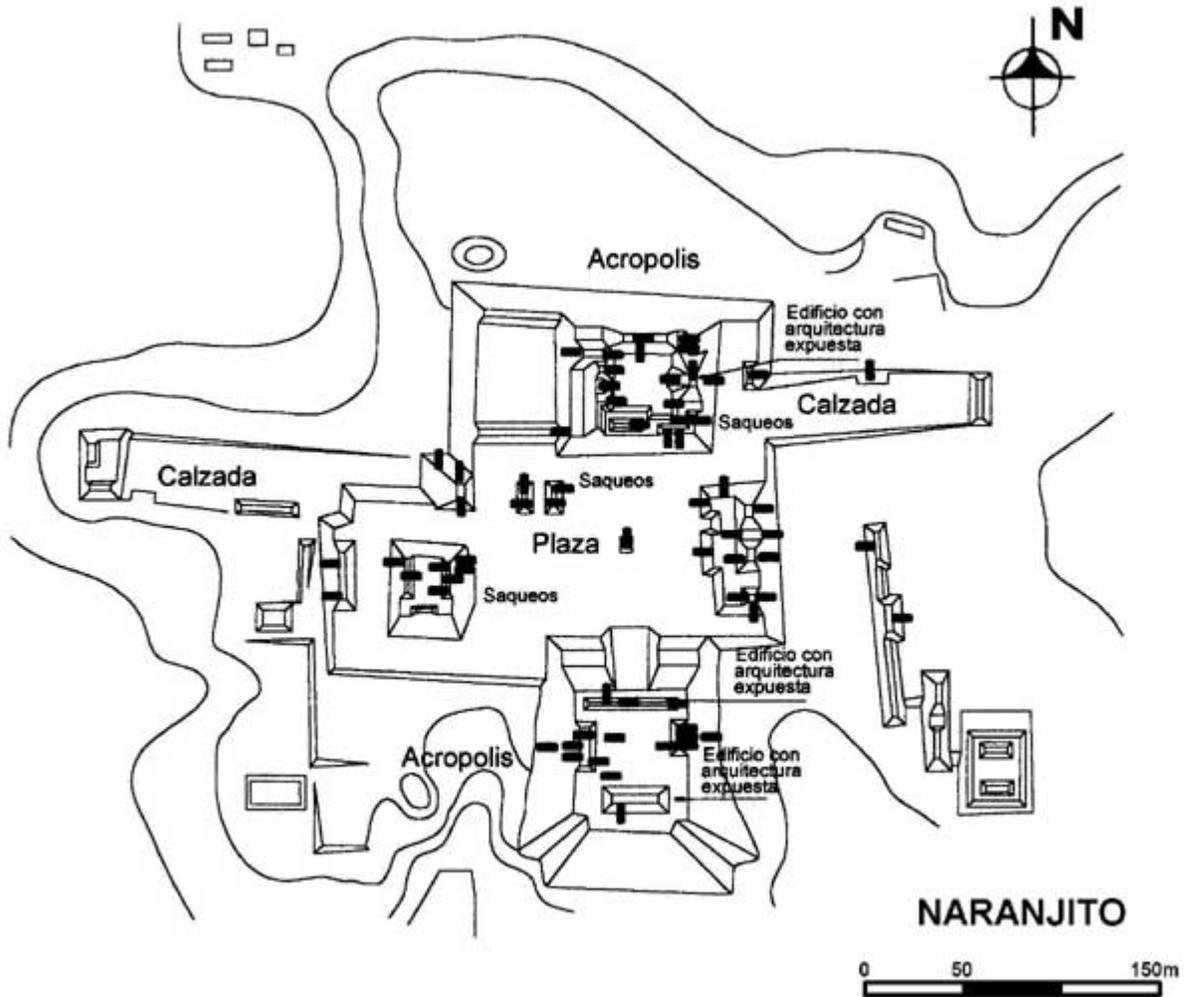
Este sitio arqueológico se encuentra dentro del Parque Nacional Yaxha-Nakum-Naranjo, sus coordenadas son 17° 07.71' N y 89° 30.15' (Mayer 1999), muy cerca del vértice sureste del Parque Nacional Tikal. En el sitio aún existe arquitectura expuesta con peligro de colapso, entre cuya arquitectura hay bóvedas, restos de crestería y muros, además tiene un Juego de Pelota, más de una Acrópolis y dos calzadas. El sitio se encontró completamente saqueado y la vegetación existente, sobre todo los árboles, causando serios daños a la arquitectura visible (Figura 3).

Figura 3. Plano del sitio arqueológico Naranjito, con ubicación de saqueos.

El proyecto inició su intervención en este sitio a través del Programa de Rescate en 1994, 1995, 1999, y 2003. Entre las primeras actividades que se realizaron en el sitio están: la elaboración de un primer mapa esquemático, posteriormente trabajos de investigación arqueológica base, incluyendo la documentación de saqueos (trabajo hecho por Rosa Maria Chan), y de los primeros trabajos de control de vegetación. En el año 2003 el programa de rescate concluyó en un 95% el relleno de saqueos y control de vegetación en el sitio, acciones que podrán ayudar a retardar el proceso irreversible de deterioro.

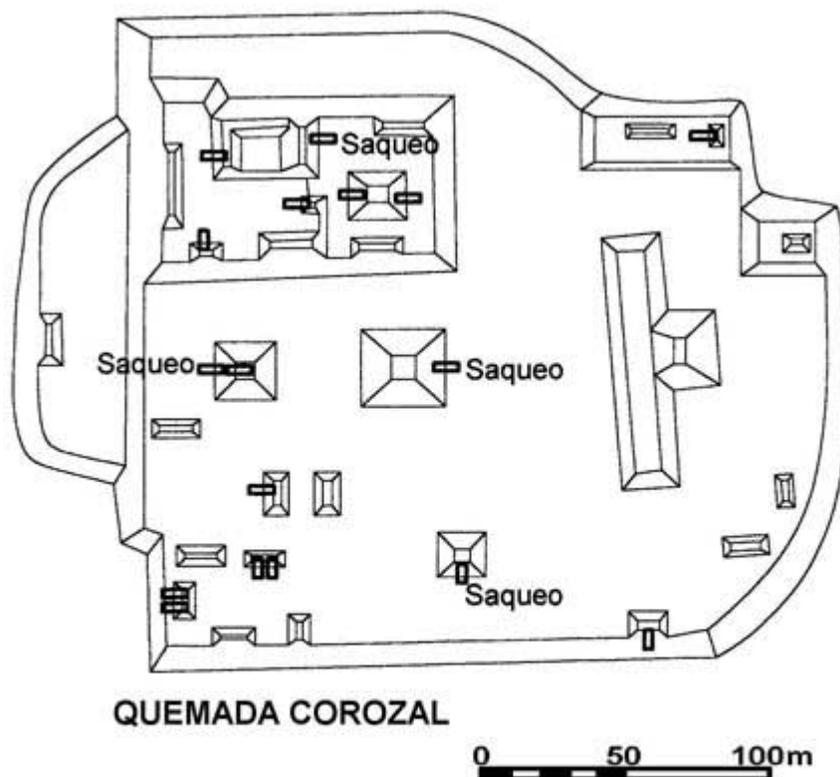
El sitio está ubicado dentro de una parcela a 8 km al norte de la aldea El Zapote. Tiene escasa arquitectura visible, solamente se observa un muro en la parte trasera de un edificio, con un Conjunto de tipo Grupo E y un Juego de Pelota. Este sitio fue fuertemente depredado con trincheras, túneles y pozos, y lo poco que conserva de arquitectura expuesta se encuentra bastante deteriorada (Figura 4). El proyecto inició actividades en este sitio en 1995 con tareas de monitoreo. Se continuó monitoreando en 1996 y 1997, pero fue hasta el 2004 cuando se realizaron intervenciones directas sobre sus edificaciones, como trabajos de investigación arqueológica recuperando información de trincheras y túneles de saqueo (véase Paulino Morales, este volumen), y posteriormente se rellenaron los saqueos encontrados en el sitio, utilizando el mismo material proveniente de las depredaciones.

Figura 4. Plano del sitio arqueológico Quemada Corozal, con ubicación de saqueos.

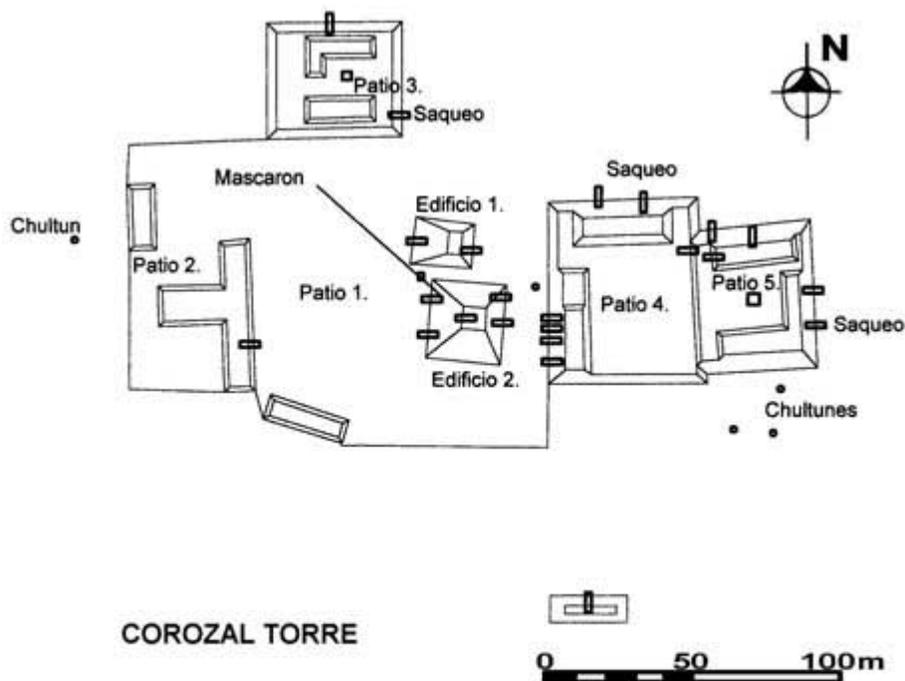
El sitio tiene 16 edificios en total, 12 en la parte central junto a cuatro chultunes y cuatro estructuras y un *chultun* en la periferia inmediata en los extremos norte y sur. El área central está conformada por cinco patios. En el Patio 1, hacia el sur, se encuentran dos templos en el lado este y una plataforma larga, pero de baja altura. El Patio 2 lo conforman dos estructuras, una rectangular al noroeste y la otra en forma de T al sureste; este patio se encuentra en el mismo nivel que el Patio 1. El Patio 3 se ubica al norte del Patio 1, sobre un basamento que lo eleva sobre el nivel de éste. Una estructura en forma de "L" al sur y otra cuadrangular al norte, conforman el conjunto. El Patio 4 se localiza al este del Patio 1, elevándose sobre su nivel. Lo conforman una estructura oeste y una norte. Al este del Patio 4 se encuentra el Patio 5 sobre otra elevación, compuesto por una estructura al norte, otra al este y una más al sur.

El desnivel entre patios otorga un carácter especial, reflejando la estética manejada por los arquitectos Mayas de este sitio. Las excavaciones revelaron que se trata de elevaciones naturales del terreno. Todas las estructuras están levantadas sobre la roca madre, a excepción de las encontradas en el Patio 3, siendo el basamento - el cual presentaba sub-estructuras - el construido sobre la roca. La disposición arquitectónica tomó en cuenta la superficialidad e irregularidad de la roca madre para construir, aprovechando los afloramientos de caliza. En varios casos, la roca se talló para acomodar las edificaciones (Figura 5).

Figura 5. Plano del sitio arqueológico Corozal Torre, con ubicación de saqueos.

Después de la investigación arqueológica, el Programa de Rescate realizó intervenciones para la conservación del edificio principal. El trabajo se orientó a estabilizar estructuralmente lo que aún se conserva de arquitectura y de esta forma retardar unos años más su progresivo deterioro. Entre las intervenciones realizadas en el edificio está el relleno de dos saqueos en el eje este-oeste; en uno de

ellos se encontró un nicho funerario. Se liberó la base de sustentación del templo para conocer los arranques de los muros y tomarlos como base para el recalzado del volumen perdido. Se sellaron las grietas formadas en los muros y se le repusieron los dinteles perdidos sobre el nicho, además del volumen perdido sobre estos. Se rellenó el 100% de los saqueos encontrados y se realizaron trabajos de control de vegetación en todo el sitio arqueológico.

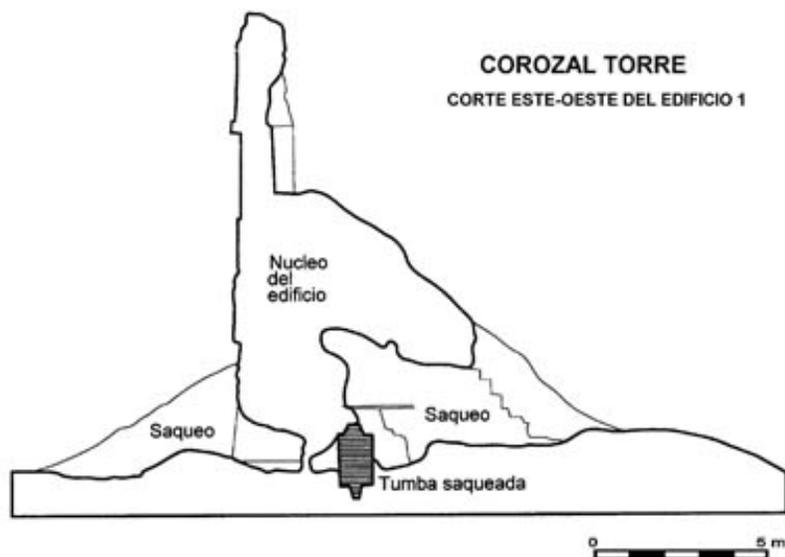
La Tumba 1, encontrada en el interior de La Torre, es un recinto de 3.05 m de largo, 0.87 m de ancho y 1.65 m de alto, teniendo desde el piso hasta el soffito 1.35 m de altura. Los saqueadores penetraron la bóveda por el muro oeste, donde se observó que su fondo estaba tallado en la caliza (Figura 6). Al vaciar la tumba se recuperó material mezclado hasta el 1.20 m de profundidad. De ahí en adelante aparece una matriz de tierra fina color gris claro, la cual no fue removida por los saqueadores. De este nivel se recuperaron abundantes lascas de obsidiana y de pedernal, excéntricos de obsidiana, un malacate tallado de piedra cristalizada de color amarillento (pertenece al periodo Clásico Tardío), dos clases de semillas y mínimos fragmentos óseos indeterminados, además de una hachuela de piedra verde, encontrada a mediación de la trinchera que aparentemente fue dejada atrás por los saqueadores. El sector central del piso de la tumba presentaba un agujero cilíndrico de 0.25 m de diámetro por 0.15 m de profundidad, tallado en la roca madre, y otro agujero de forma rectangular, los cuales probablemente funcionaron como escondite para ofrenda. De su interior se tomó una muestra de la matriz que contenía probablemente material orgánico, y se recuperaron más lascas de pedernal, obsidiana y semillas.

Figura 6. Corte este-oeste del Edificio 1, mostrando la ubicación de la tumba que fue depredada.
