INVESTIGACIONES EN LOS TEMPLOS B-19 Y B-24 DE NARANJO, PETÉN: LA EVOLUCIÓN DEL EJE NORTE-SUR DE LA PLAZA CENTRAL

Laura L. Gámez

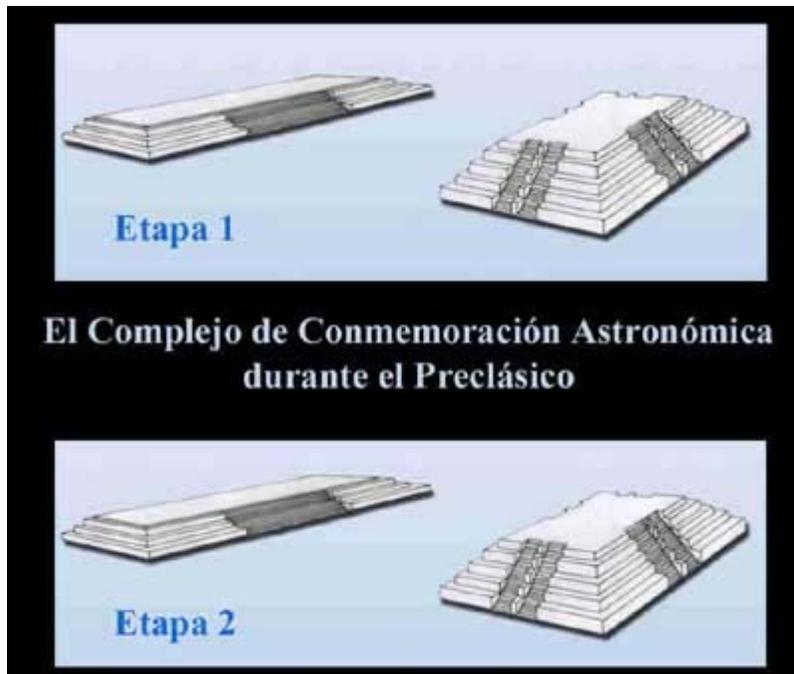
Figura 3. El Complejo de Conmemoración Astronómica durante el Preclásico.

Las investigaciones realizadas en torno a este conjunto condujeron al establecimiento de una cronología arquitectónica que se inicia durante el periodo Preclásico, con evidencias de dos etapas constructivas asociadas a materiales cerámicos Chicanel (Figura 3).

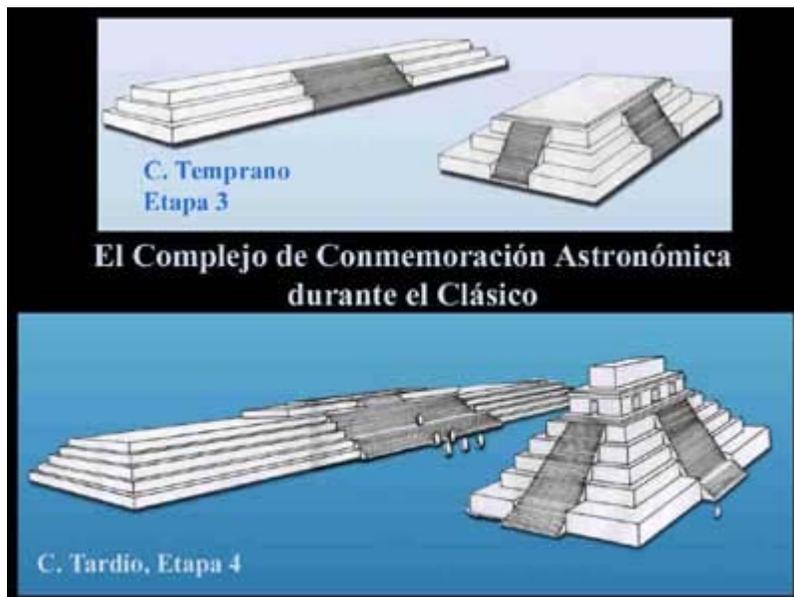
Figura 4. El Complejo de Conmemoración Astronómica durante el Clásico.

Para el periodo Clásico Temprano se identificó una tercera etapa constructiva que modificó la pirámide y aparentemente recubrió en su totalidad la plataforma larga (Figura 4). Aunque la concentración de materiales Tzakol es relativamente escasa en el interior de estas estructuras, fue posible determinar que en la Pirámide Oeste se reutilizó el primer cuerpo de la etapa anterior, y en la Plataforma Este se aumentaron considerablemente las dimensiones de los cuerpos. Además, se localizó una cámara funeraria, lamentablemente saqueada, correspondiente también a este periodo.

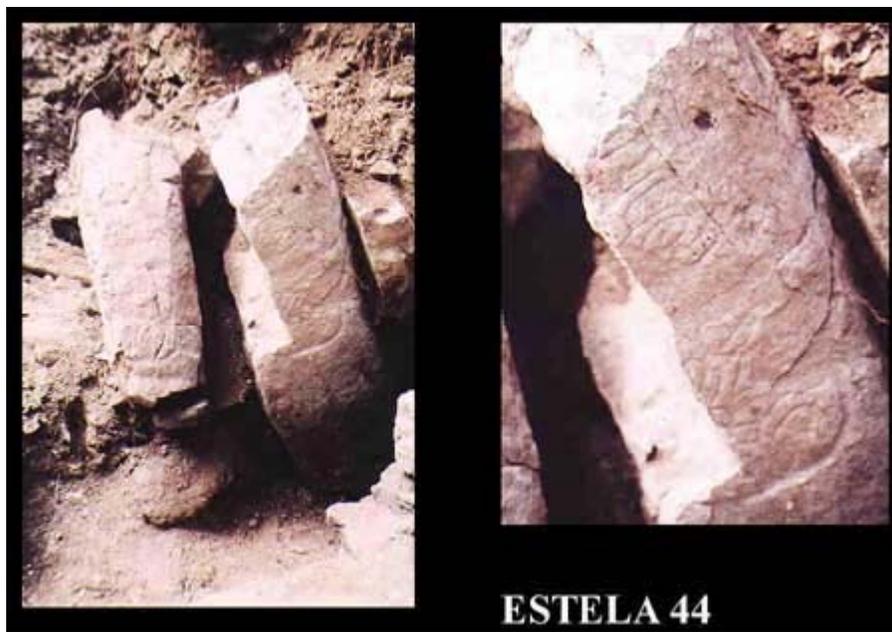
Figura 5. Estela 44.

La parte inicial del Clásico Tardío - fase Tepeu 1 - representó la época de mayor crecimiento arquitectónico del complejo, alcanzando ambas construcciones sus proporciones máximas. B-18 se tornó en una pirámide de planta rectangular de 63 m de largo, 45 m de ancho y 15 m de altura, sobre la que posteriormente se colocó la famosa Escalinata Jeroglífica y un templo superior formado por varias cámaras abovedadas. La construcción de este templo aún no ha sido fechada consistentemente, pero se sabe que en Tepeu 2 sufrió modificaciones en su interior, y es posible que durante esta fase se erigiera una construcción en "segundo nivel". Además, a finales de Tepeu 2 y/o inicios de Tepeu 3, se llevaron a cabo otras modificaciones que implicaron la inhabilitación de los accesos norte y sur y la mutilación de escalinatas. Al mismo tiempo, hallazgos recientes han demostrado la existencia de prácticas rituales asociadas a la Estructura B-18, representadas principalmente por la re-dedicación de la Estela 44 del Clásico Temprano sobre el descanso superior de la Escalinata Jeroglífica (Figura 5).

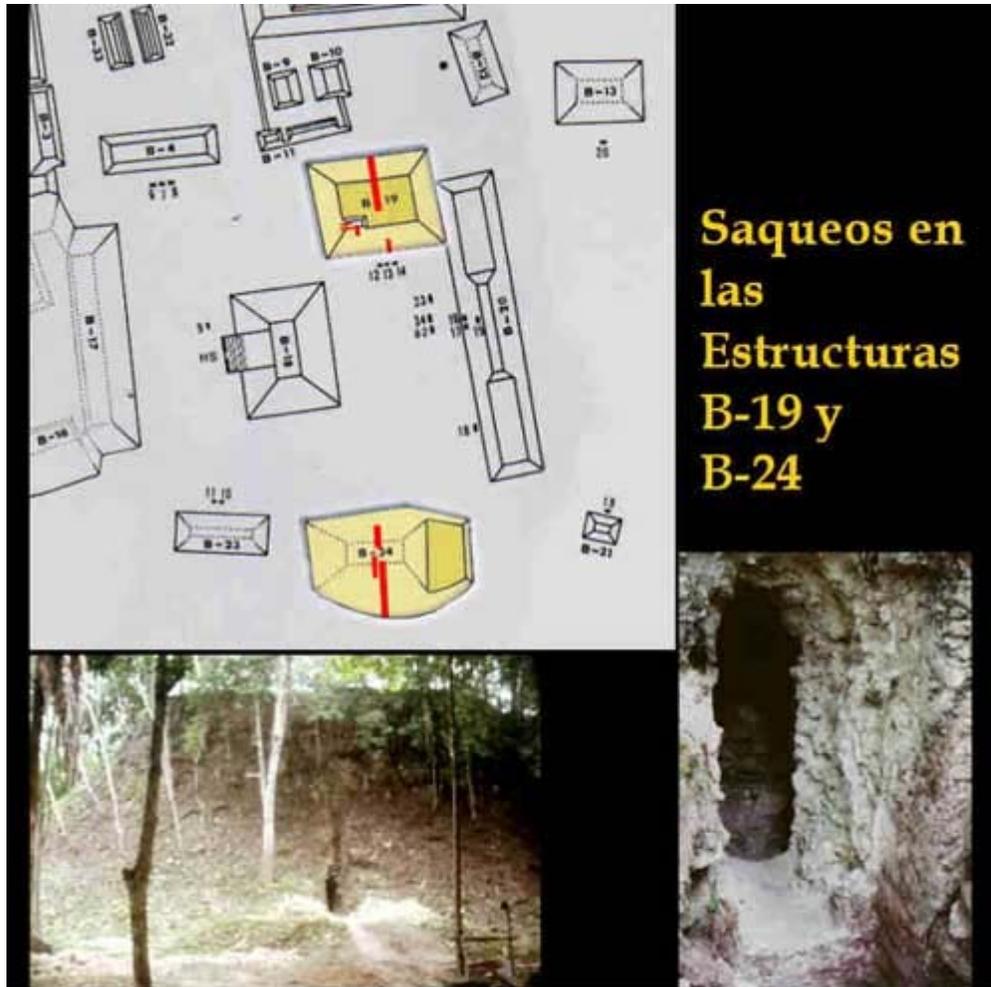
Figura 6. Saqueos en las Estructuras B-19 y B-24.

El sitio arqueológico Naranjo ha sido objeto constante de depredación (Figuras 1, 2 y 6), por lo que a partir del año 2002, como parte del PROSIAPETÉN-TRIÁNGULO Yaxha-Nakum-Naranjo se han llevado a cabo labores de investigación, enfocadas principalmente al rescate de información, documentación y protección de los vestigios arqueológicos alterados por excavaciones ilícitas, empleando una metodología que permite no solo el registro de rasgos arquitectónicos, sino también la definición de los aspectos generales de la composición y los procesos de evolución cultural del asentamiento (Fialko *et al.* 2002, 2003). En esta ocasión se presentan los resultados obtenidos en las Estructuras B-19 y B-24, que limitan la Plaza Central del sitio en sus lados norte y sur respectivamente, ambas primordiales para la comprensión del desarrollo y simbolismo del conjunto.

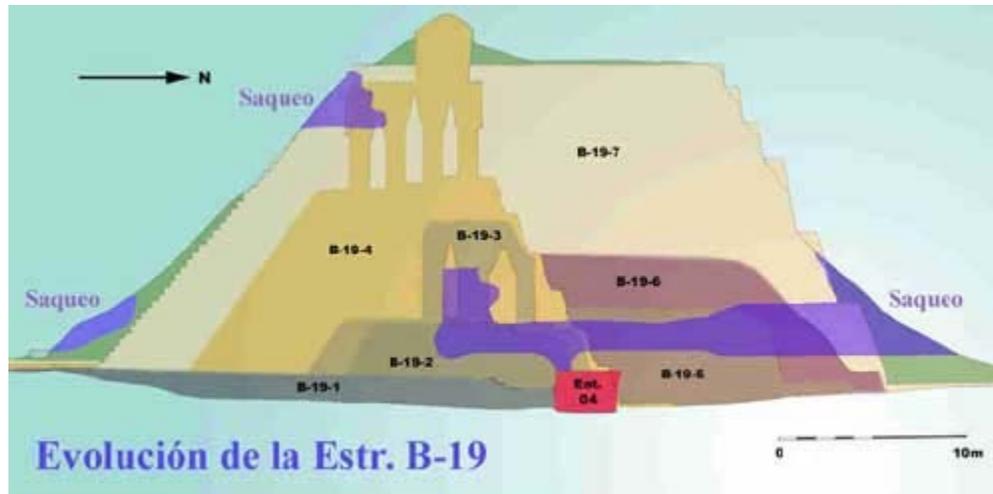
Figura 7. Evolución constructiva de la Estructura B-19.

En la parte norte de la plaza, la versión más temprana de B-19 detectada hasta ahora (Figura 7), correspondiente al Preclásico Medio, se ha visto representada únicamente por dos alineaciones de bloques calizos rectangulares muy bien cortados, distribuidas de forma escalonada, cada una de aproximadamente 30 cm de altura. Se considera que esta construcción pudo servir como plataforma de nivelación del estrato natural de caliza, uniformando la superficie de la plaza y formando un acceso escalonado hacia la misma.

De la segunda fase de la Estructura Norte (B-19-2), se han registrado partes inconexas de arquitectura mutilada, la sección más representativa corresponde a dos escalones de aproximadamente 30 cm de altura, el superior ubicado a 1.40 m de distancia sobre el inferior; éste último asociado a un piso de estuco del que se pierde la secuencia dentro del relleno de las etapas posteriores. Tomando en cuenta la ubicación de las evidencias, es posible concluir que esta construcción contó con 3 m de altura e interesantemente, los escalones se encuentran orientados hacia el norte.

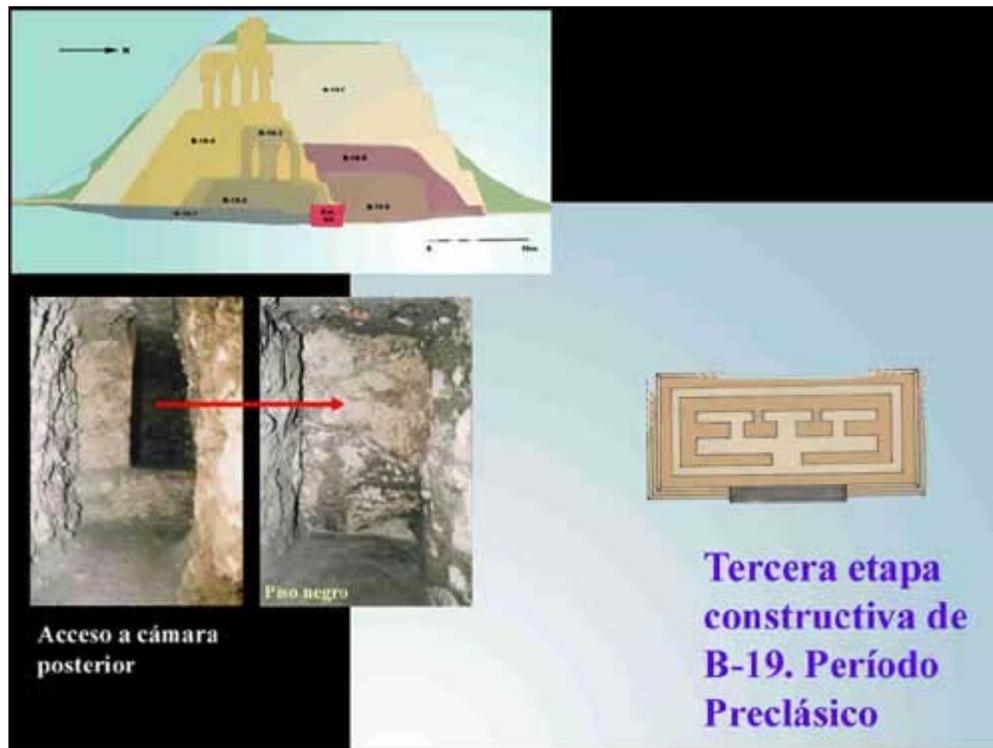
Figura 8. Evolución constructiva de la Estructura B-19.

Durante la última parte de este periodo - el Preclásico Tardío - se construyó una tercera versión del Edificio B-19 (B-19-3; Figura 8). Esta se observó por parte de un recinto aparentemente abovedado, mutilado, compuesto por varias cámaras distribuidas en dos hileras longitudinales. Uno de los ramales del saqueo penetró la cámara sureste, evidenciando que ésta cuenta con 5 m de largo, 0.80 m de ancho y un acceso al norte de 0.90 m de ancho desplazado hacia el oeste. A pesar de que se desconoce la altura total del recinto, se determinó que el arranque de la bóveda se encuentra a 2.70 m, por lo que es posible suponer una altura interior de 4 m.

Otro ramal del saqueo expuso la parte inferior de la fachada norte del recinto, descubriendo un acceso central de 2.30 m de ancho. Un túnel de registro excavado en forma paralela a la jamba oeste,

reveló la existencia de dos cámaras, la posterior de 0.85 m de ancho y la frontal de 1.50 m, separadas por un muro de 1.45 m de ancho y con un desnivel de 0.40 m, dado por un escalón ubicado en el acceso de comunicación entre ambas. Además, se determinó que el recinto se encuentra asentado sobre un descanso de 0.40 m de alto y 0.80 m de ancho, asociado a otro descanso inferior de proporciones desconocidas. Aunque la construcción conserva la mayor parte de su revestimiento de estuco en las áreas no alteradas por el saqueo, no se han localizado evidencias de color o relieve *in situ*. Sin embargo, el hallazgo de algunos fragmentos de estuco con diseños en bajo relieve dentro del relleno, sugiere que el edificio contó con decoración que fue mutilada al momento de su clausura. En general, esta construcción se encuentra orientada al norte, las lecturas realizadas indican siempre una variación de 2 ó 3 grados respecto del norte magnético.

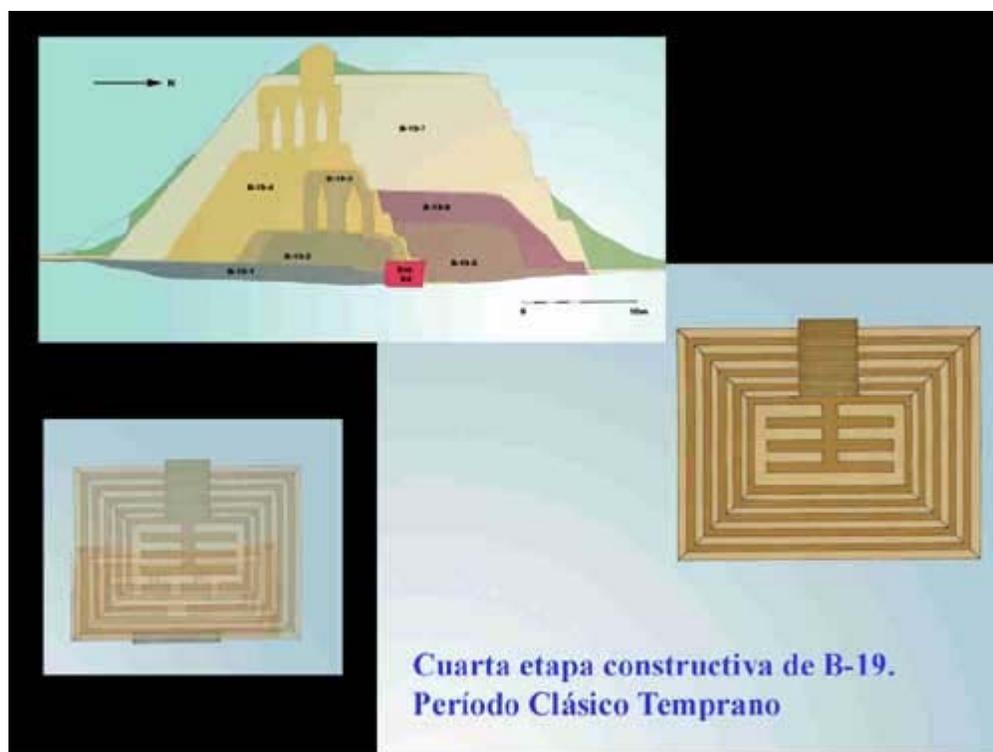
Figura 9. Evolución constructiva de la Estructura B-19.

Durante el Clásico Temprano, una nueva versión de la estructura norte fue erigida (B-19-4; Figuras 9 y 10), aumentando considerablemente sus proporciones. Se construyó un basamento piramidal de 12 m de altura, que sirve como base para un recinto superior formado por tres cámaras abovedadas. El basamento se encuentra formado por cuerpos en talud de alrededor de 2 m de altura y esquinas redondeadas, decorados con remetimientos de 0.60 m de ancho, ubicados aproximadamente a 0.30 m sobre el nivel del piso, en los que se conservan todavía restos de estuco de color naranja. El recinto superior se encuentra formado por tres cámaras contiguas, de las cuales la norte cuenta con una altura aproximada de 4.30 m, la central con 4.50 m y la sur, asentada a un nivel más bajo, con 4 m. Las tres cámaras poseen un ancho de 0.90 m, con muros exteriores e interiores de 1 m de ancho; el largo total de las mismas se desconoce, pero por su ubicación respecto del basamento y el hallazgo del acceso sur al recinto, se estima que pudo ser de 14 ó 15 m.

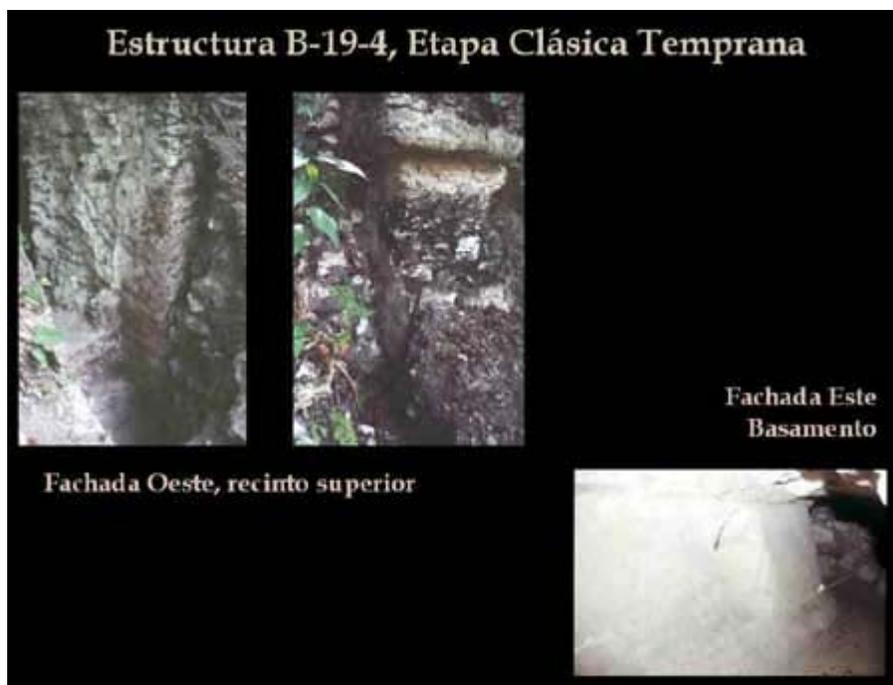
Figura 10. Estructura B-19-4, etapa del Clásico Temprano.

En el interior, el estuco que reviste los muros presenta evidencias claras de haber estado expuesto al fuego, pero no se observan restos de color. En el exterior, en cambio, se conserva en buena cantidad el estuco de color rojo que revistió el edificio y, aunque no ha sido investigado, se observó una parte de un friso de estuco en mediano relieve en la fachada norte; además, el hallazgo de fragmentos de estuco modelado asociados a la fachada sur sugiere que también contó con una decoración similar. Una construcción en segundo nivel, de 3 m de ancho y alrededor de 7 m de largo, se encuentra directamente asociada a esta versión del edificio. Sin embargo, aún no ha sido investigada, por lo que se desconocen sus características morfológicas y funcionales. Al igual que la versión anterior, se considera que todo el edificio fue construido con una orientación muy próxima al norte magnético, pero aparentemente se produjo un cambio en cuanto a la ubicación de la fachada principal del edificio, que ahora se muestra hacia el sur.

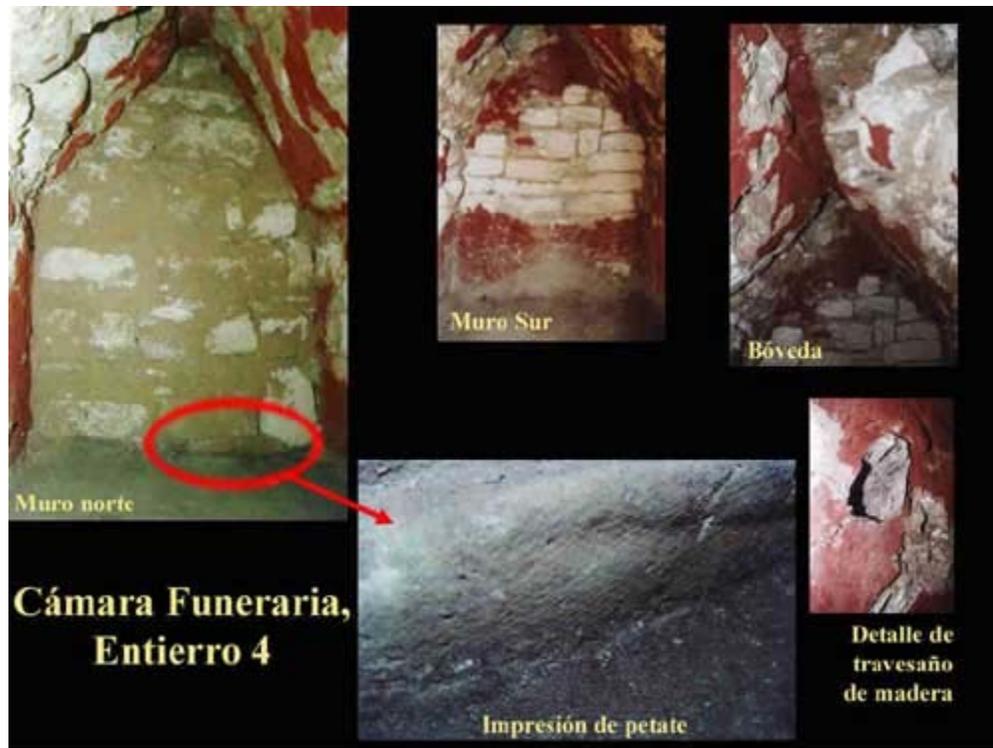
Figura 11. Cámara funeraria, Entierro 4.

Se ha comprobado que este edificio, en conjunto con las dos etapas constructivas precedentes, fue mutilado por la introducción de un enterramiento elitista (Entierro 4; Figuras 11 y 12), que lamentablemente fue saqueado y que aparentemente corresponde a la época de transición entre los periodos Clásico Temprano y Tardío.

El Entierro 4 fue realizado en el interior de una cámara funeraria abovedada de 3.20 m de largo por 1.50 m de ancho y 2.20 m de altura máxima, asentada sobre el estrato natural de caliza, que fue nivelado. La construcción cuenta con una orientación de 355° y fue realizada utilizando bloques calizos rectangulares que varían su tamaño entre los 0.30 y 0.60 m de largo, amarrados entre sí con argamasa café claro, colocados a modo de piedra de fachada, y con un revestimiento de pintura roja.

Sobre el piso del recinto se removió una capa de aproximadamente 0.20 m de sedimento, distribuido de manera muy uniforme, dentro del que se observó una gran concentración de cinabrio. Además, una prominencia de mezcla que sobresale de la base del muro norte se encuentra impresa con la huella de la trama del tejido de un *petate*. Estos detalles sugieren que el cuerpo pudo estar colocado sobre una tarima de material deleznable, cubierta por algún tipo de tejido y con cantidades considerables de cinabrio. Los restos óseos recuperados son escasos, pero la mayor parte de fragmentos de cráneo y dientes fueron localizados en el sector norte de la cámara, mientras que las falanges se encontraron dispersas en la parte media y sur de la misma, lo cual se considera un indicativo de que el cuerpo fue colocado con el cráneo orientado hacia el norte.

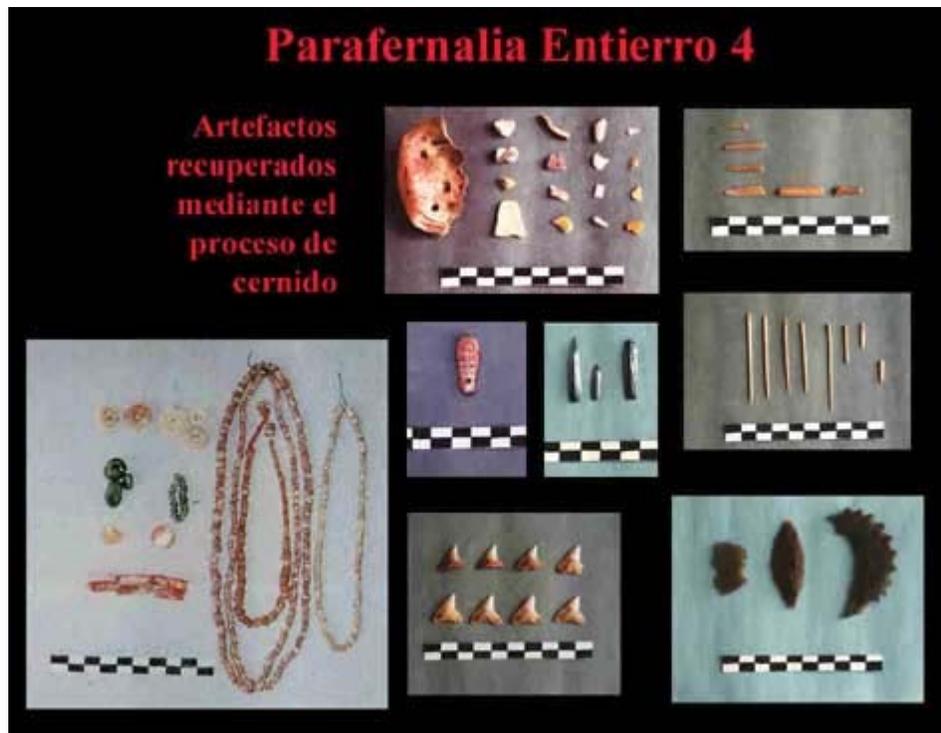
Figura 12. Parafernalia del Entierro 4.

Por otro lado, de los materiales recuperados destacan en número las cuentas redondas de concha (roja y blanca), en su mayoría de dimensiones menores a los 5 mm de diámetro. Además, se rescataron algunos fragmentos de otros ornamentos de concha, mosaico de jade, restos óseos animales - entre ellos roedores y aves -, perlas marinas, dientes de tiburón, espinas de raya, fragmentos de estuco de diversos colores, entre otros. Estos materiales son claros indicadores de la importancia del individuo sepultado, que según su ubicación y asociaciones, parece corresponder al periodo de transición entre Tzakol y Tepeu 1.

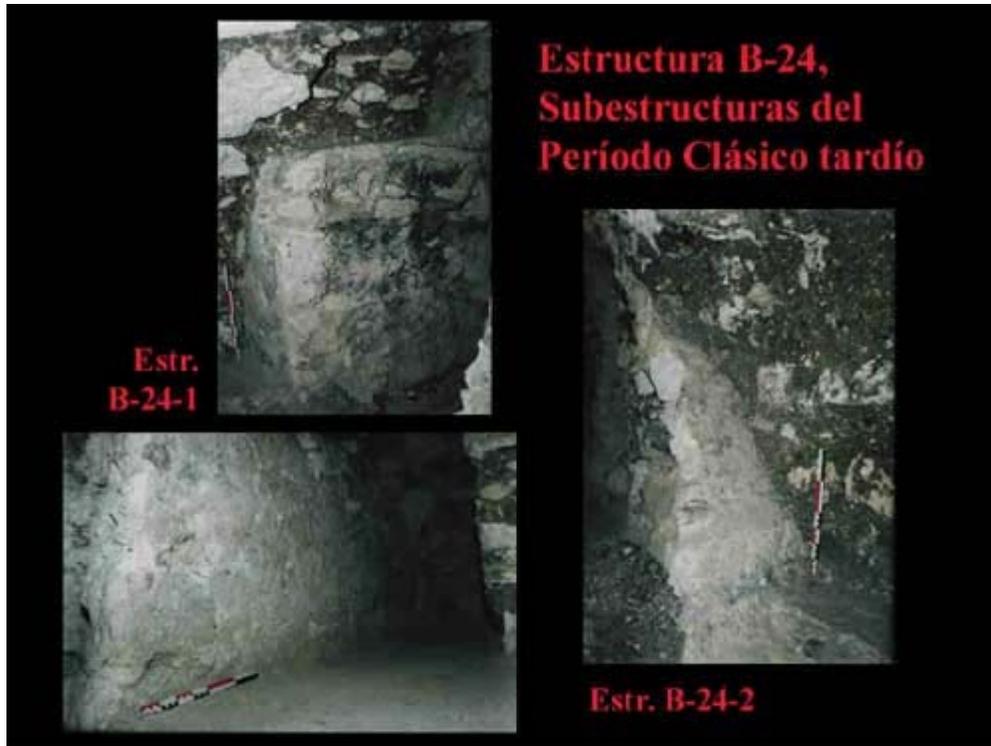
Figura 13. Estructura B-24, sub-estructura del Clásico Tardío.

Al igual que en el Conjunto de tipo Grupo E, la primera parte del Clásico Tardío representa una época de auge constructivo en el lado sur de la plaza, en el que no se registraron actividades constructivas precedentes, a excepción de la pequeña plataforma del Preclásico antes mencionada. A pesar del conocimiento parcial con que se cuenta sobre las características arquitectónicas de la primera versión de la Estructura B-24, se ha establecido sin lugar a dudas la existencia de una construcción de grandes proporciones correspondiente a este periodo (Figura 13). De esta estructura se registró una parte de la fachada norte, formada por un primer cuerpo vertical de 0.80 m de altura, rematado en un descanso de 0.60 m de ancho, y del segundo cuerpo se conoce únicamente la base (0.35 m expuestos por el túnel). Además, se observaron partes de la fachada este, conformada por un primer cuerpo vertical de 2 m de altura, rematado en un descanso de 0.50 m de ancho, sobre el que se eleva un segundo cuerpo de proporciones desconocidas. El primer cuerpo se encuentra decorado por una cornisa de 0.10 m de ancho, ubicada a 0.90 m de altura.

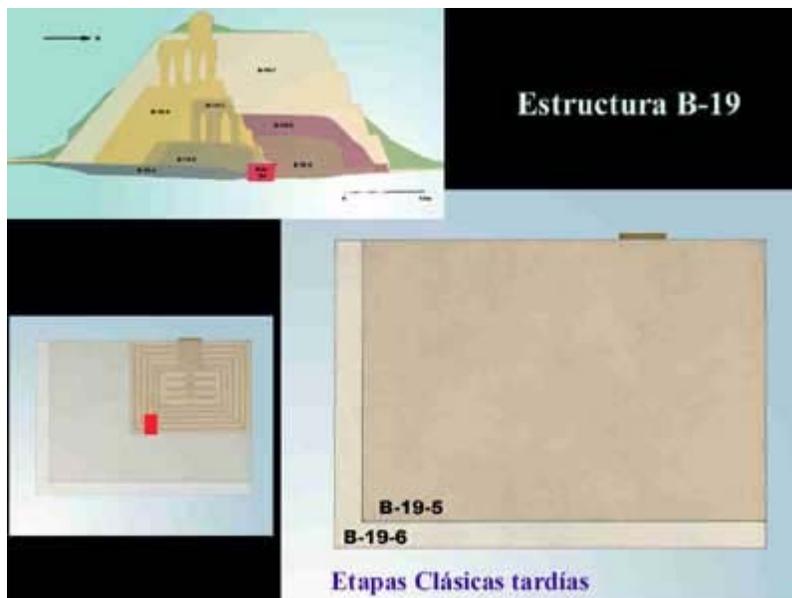
Figura 14. Estructura B-19, etapas del Clásico Tardío.

En el lado norte de la plaza se construyó la sexta versión de B-19 (Figura 14), detectada por la presencia de un basamento formado por un primer cuerpo de 2 m de altura, construido utilizando un relleno muy similar al de la etapa anterior, pero con una superficie formada por una gruesa capa de estuco blanco (10 a 15 cm), que recubre calizas irregulares y que le proporciona una forma curva. En asociación a esta construcción, en el eje de la fachada norte se descubrió un escondite lítico (*EL-7*), en el que se recuperaron 42 excéntricos de obsidiana y pedernal (Figura 15). Este elemento podría ser un indicativo de la importancia simbólica del norte, a pesar de que la estructura cuenta con la fachada principal hacia el sur desde la etapa anterior. Es importante mencionar que, aunque durante esta etapa se aumentó el volumen del basamento de B-19 hacia el norte y posiblemente hacia el este, el recinto superior de la versión Clásico Temprano no fue inhabilitado.

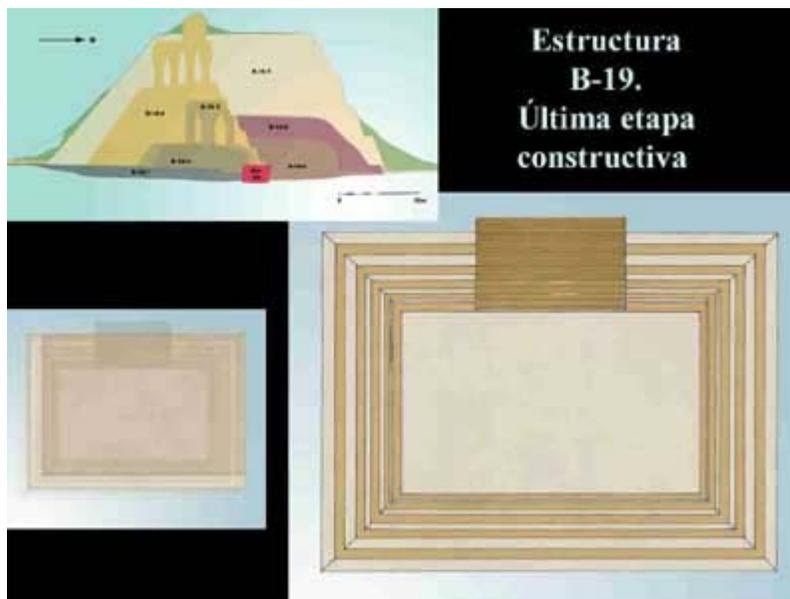
Figura 16. Estructura B-19, última etapa constructiva.

Es durante la segunda parte del Clásico Tardío - la fase Tepeu 2 - cuando las dos estructuras, B-19 y B-24, adquieren sus dimensiones máximas, tornándose en grandes pirámides truncadas. Al norte de la plaza, B-19 alcanza 17 m de altura, 55 m de largo y 42 m de ancho en la base, estando formada posiblemente por seis cuerpos ataludados - el primero de alrededor de 5 m de altura, los dos siguientes de menos de 4 m, el cuarto y el quinto de aproximadamente 2 m y el superior de poco más de 1 m, con una plataforma superior de 380 m² (Figura 16). Esta etapa recubrió por completo las anteriores, inhabilitando el recinto superior del Clásico Temprano que se mantuvo expuesto hasta este periodo. Sin embargo, una parte de la construcción en su segundo nivel permaneció expuesta, resultando la única irregularidad en la superficie del montículo tardío.

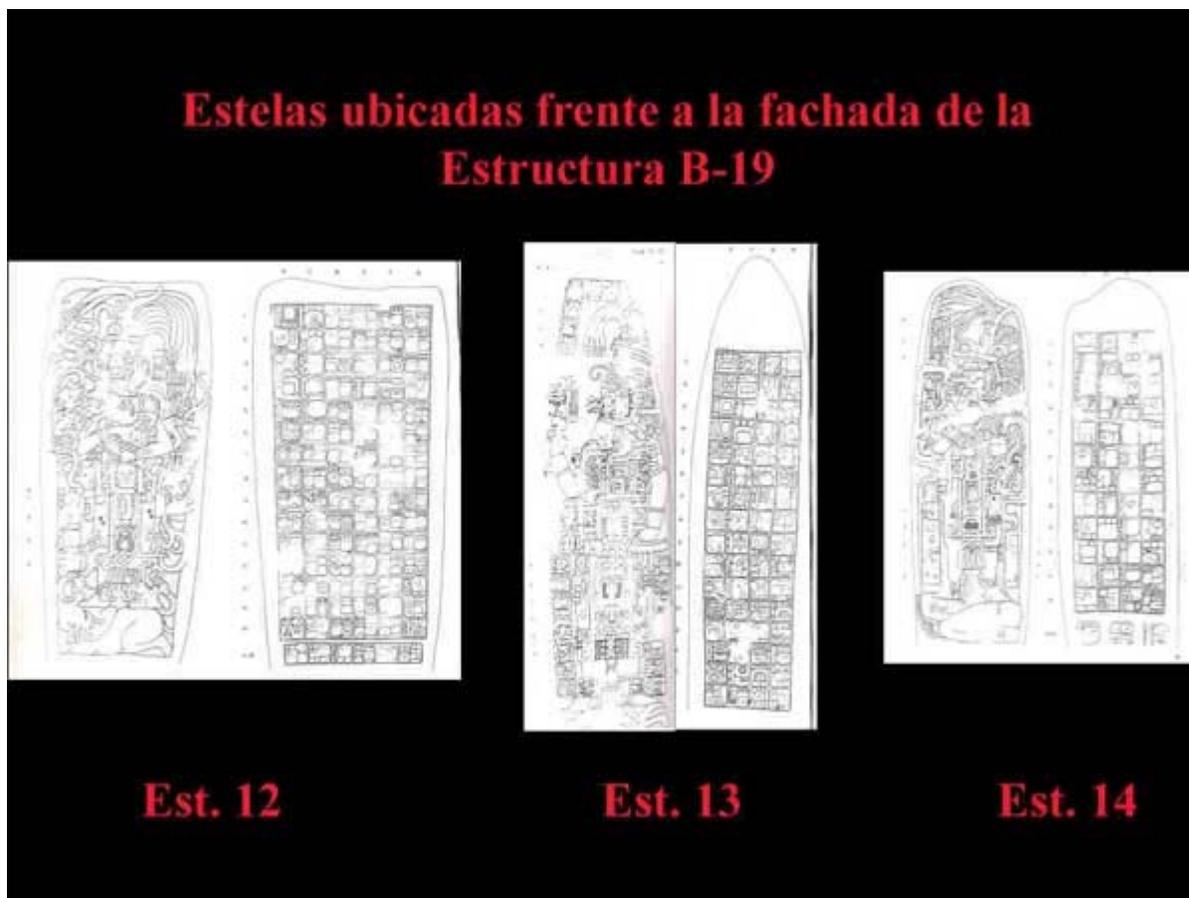
Figura 17. Estelas frente a la fachada de Estructura B-19.

Al mismo tiempo, en esta época se erigieron tres estelas al frente de la fachada sur de la estructura (Figura 17). La Estela 13, ubicada en la posición central, es conmemorativa del año 780 DC (9.17.10.0.0) y, aparentemente, fue erigida por el gobernante *Batab Humeante*. La Estela 14, correspondiente al año 784 DC (9.17.13.4.3), conmemora el ascenso al trono del gobernante conocido como *Itzamnaj K'awil*, hijo del anterior. La Estela 12, erigida también por *Itzamnaj*, narra la victoria de Naranjo sobre Yaxha en el año 799 DC (Martin y Grube 2000). Lamentablemente, estos monumentos fueron destruidos por saqueadores a inicios de la década de 1960. Algunos de los fragmentos fueron recuperados en Belice y trasladados al Museo Nacional de Antropología y Etnología de Guatemala (Graham 1975); *in situ* únicamente restan fragmentos barrenados dejados por los depredadores (Figura 18).

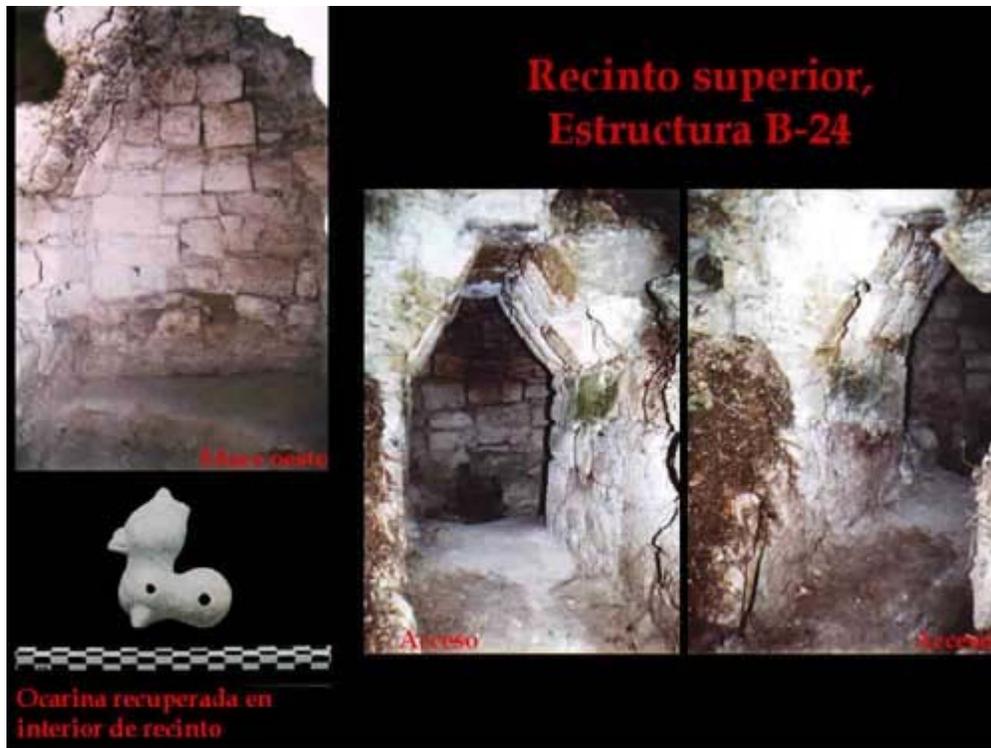
Figura 19. Recinto superior de Estructura B-24.

Por otra parte, en el sur de la Plaza Central, la Estructura B-24 fue totalmente reconstruida, alcanzando una base cuadrangular de 65 m por lado, y una altura de aproximadamente 25 m, formada posiblemente por cinco cuerpos ataludados, con una escalinata central en su fachada norte y un recinto superior construido a la altura del cuarto cuerpo, flanqueado por diseños decorativos en alto relieve (Figuras 19 y 20). El recinto superior consiste en una pequeña cámara abovedada de 3 m de largo por 1.75 m de ancho, con una altura máxima de 2.80 m, al que se accede por un pasillo abovedado de 2.40 m de largo y 1.80 m de altura. Dentro de los escombros provocados por el saqueo se recuperó una pequeña ocarina en forma de ave, pintada de azul, además de algunos restos óseos de aves, lo cual podría provenir de un escondite que se encontraba bajo el piso de la cámara.

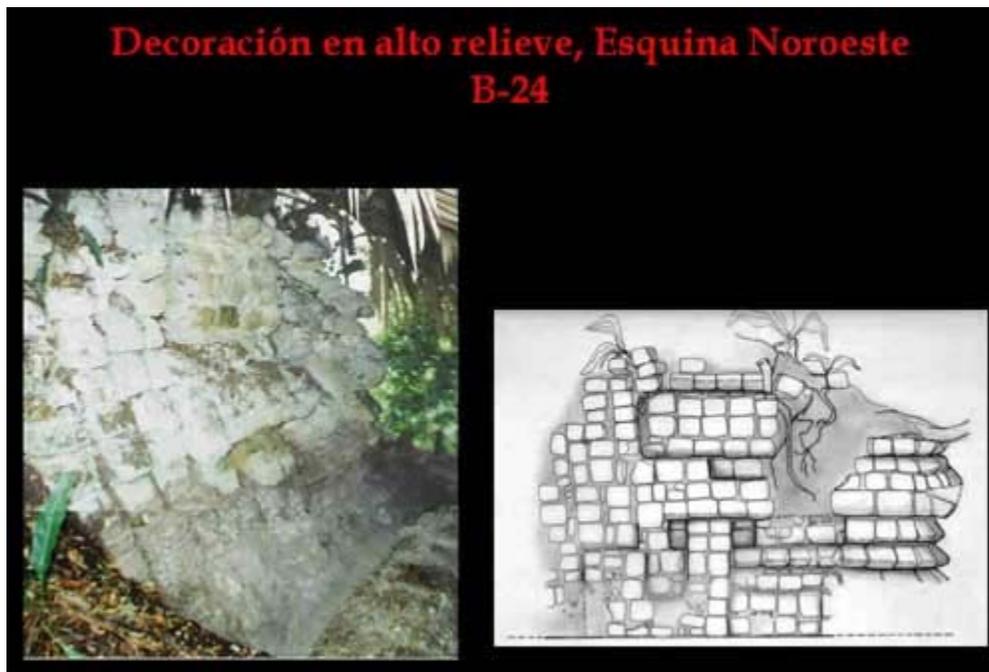
Figura 20. Decoración en alto relieve, Estructura B-24.

Se ha detectado que los dos cuerpos superiores contaron con decoración en alto relieve. La fachada sur del cuerpo superior, al igual que la esquina noroeste del mismo, se encuentran expuestas casi en su totalidad; a pesar de estar altamente colapsadas, es evidente la existencia de relieves formados por grandes bloques rectangulares (20/50 cm de ancho, 20/30 cm de alto y 50/80 cm de largo), colocados en punta, amarrados entre sí por argamasa de color gris claro. Lamentablemente, la ausencia total de revestimiento de estuco y la limitación en los volúmenes de excavación imposibilitan la identificación de diseños. Un detalle notable de esta última etapa constructiva es la ausencia de una buena parte del área oriental del cuerpo superior, de tales proporciones que resulta imposible definirla como resultado del proceso de colapso (12 m en fachada norte y 20 m en fachada este), por lo que se considera probable que la construcción no haya sido concluida, ya que aunque la mayor parte se elaboró en Tepeu 2, la parte superior del edificio estaba siendo modificado en Tepeu 3.

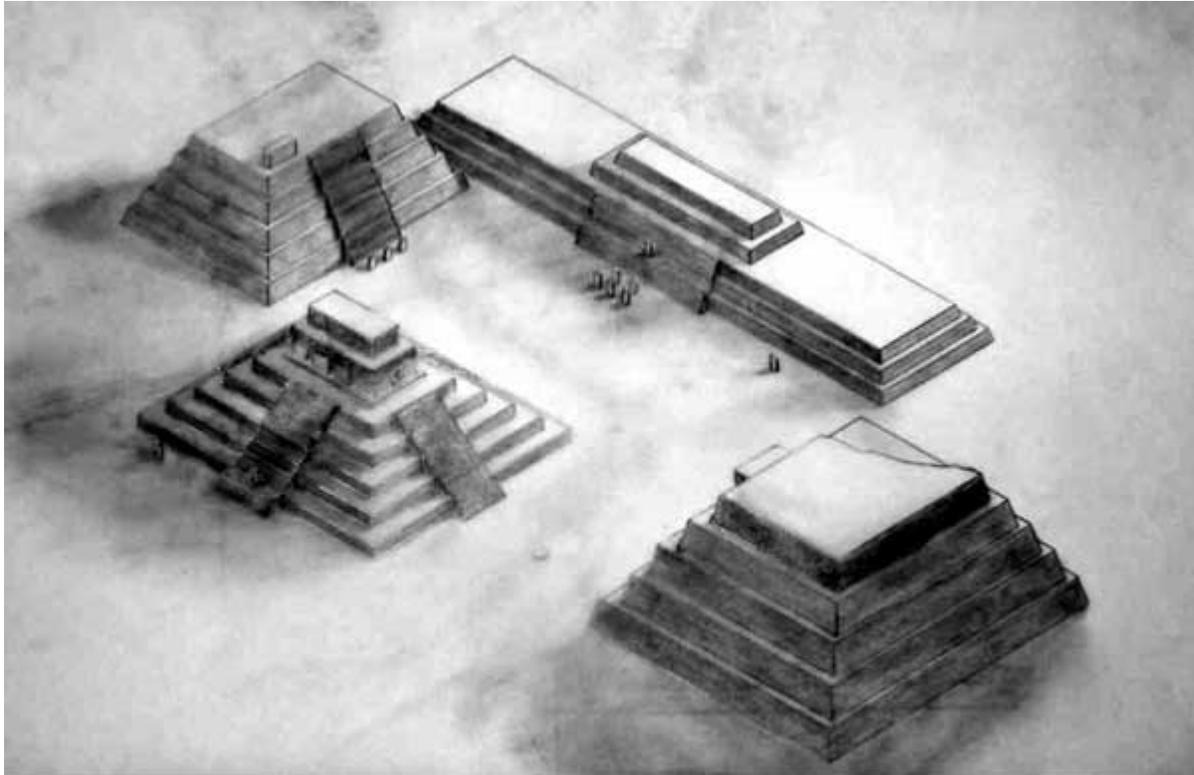
Figura 21. Restitución hipotética de la Plaza Central de Naranjo en su última etapa de ocupación.

En resumen, es posible concluir que la Plaza Central de Naranjo se encuentra básicamente formada por dos ejes simbólicos, uno este-oeste desarrollado a partir del Preclásico, y otro norte-sur que

adquiere su máxima relevancia desde los inicios del Clásico, ambos conservados hasta la última época de ocupación del centro de la ciudad (Figura 21). Este arreglo arquitectónico responde a factores ideológicos, relacionados con la importancia de los puntos cardinales en la cultura Maya antigua, discusión que ha sido abordada por varios investigadores (Ashmore 1991).
