EL CUADRÁNGULO A19: UN CONJUNTO ARQUITECTÓNICO RESTRINGIDO EN EL EPICENTRO DE NARANJO, PETÉN

Daniel E. Aquino

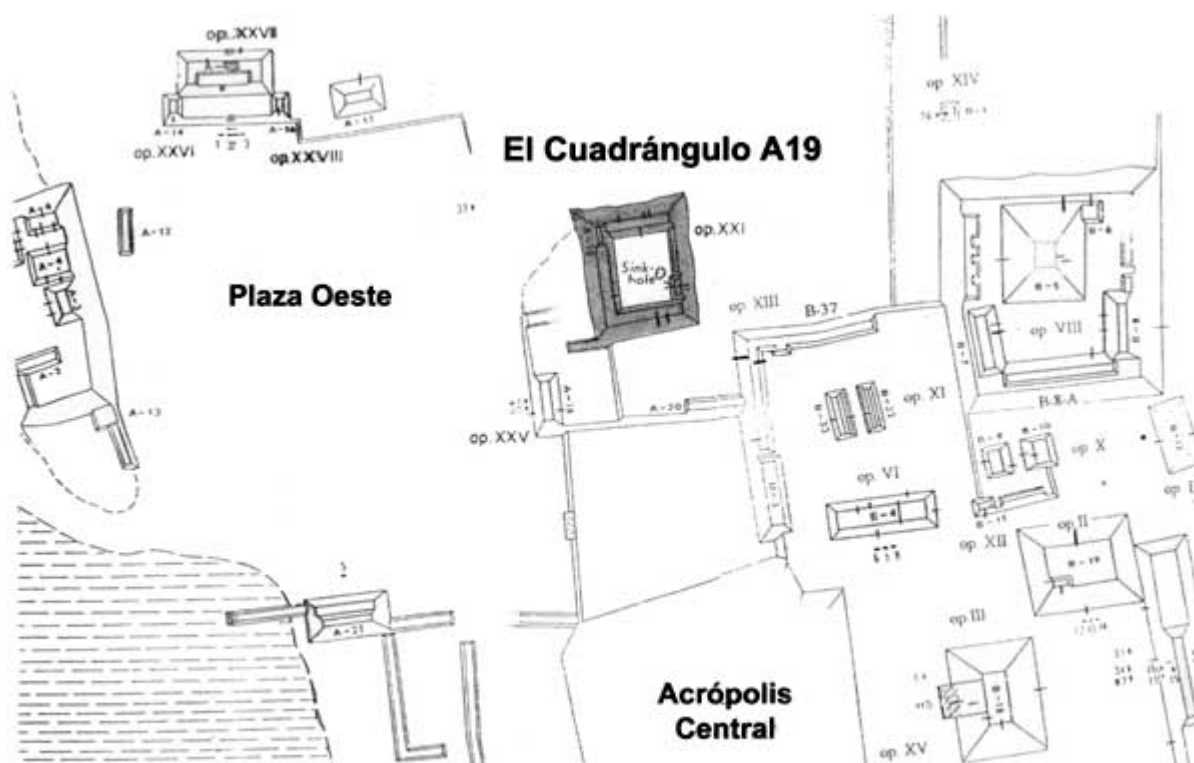
Figura 2. Ubicación del Cuadrángulo A19 en el epicentro de Naranjo (Graham 1975, con modificaciones).

Este conjunto arquitectónico se encuentra ubicado en el epicentro del sitio, al norte de la Acrópolis Central y colinda hacia el oeste con la Plaza. Debido a su ubicación es posible argumentar que se trata de un complejo de gran importancia, que fue utilizado por un grupo restringido de la población. El conjunto fue penetrado por nueve saqueos, cuatro trincheras en el Palacio A22, un túnel en A24, una trinchera en A25, otras dos en A26 y un último túnel en A19. Solamente las plataformas A23 y A29 quedaron libres de las depredaciones (Figura 2).

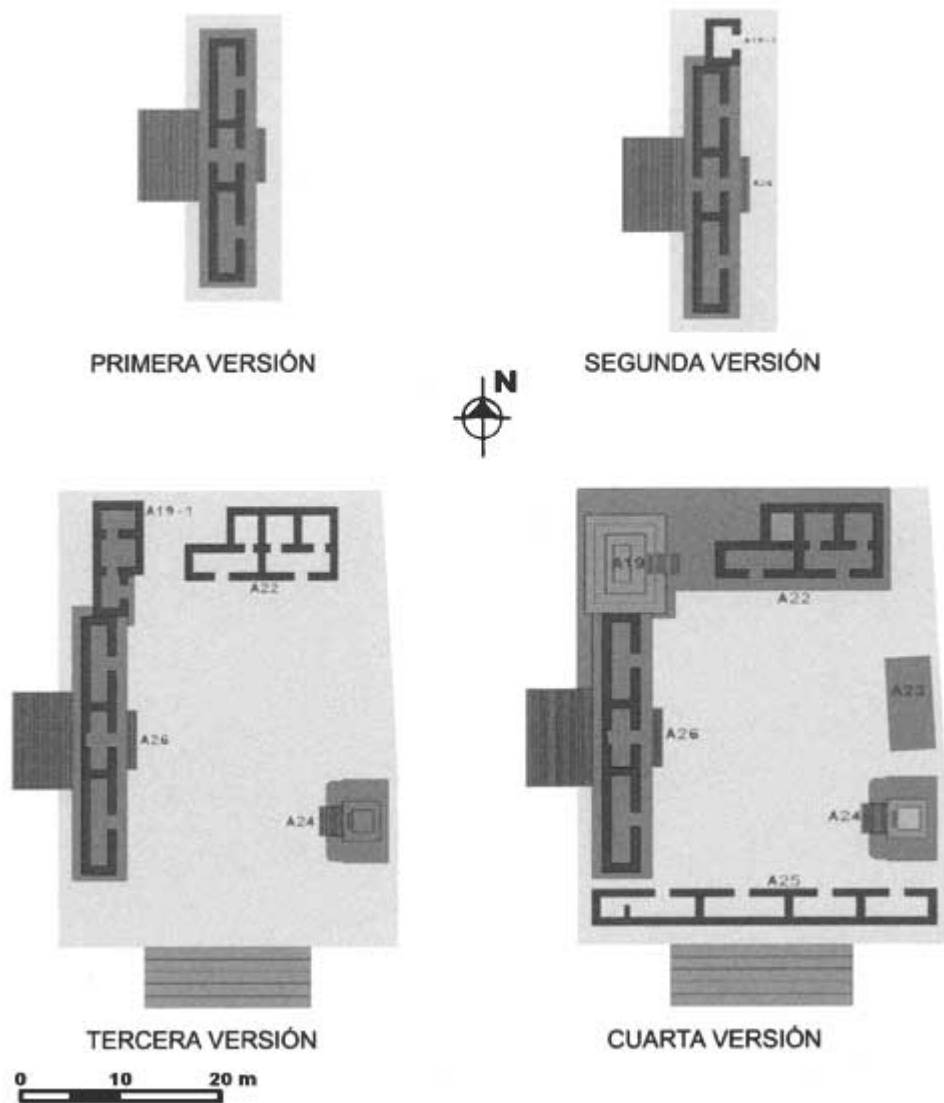
Figura 3. Evolución arquitectónica del Cuadrángulo A19.

Es posible argumentar que el conjunto se ha levantado sobre una antigua cantera de material de construcción, que fue readecuada y nivelada para soportar el grupo arquitectónico. Gracias a la excavación complementaria fue posible definir al menos cinco versiones del patio interior. Aparentemente, se origina en el sector oeste donde se han registrado hasta seis pisos de estuco sobre una gruesa capa de relleno constructivo. Hasta este momento no existe el cuadrángulo como tal. Posteriormente se llevaron a cabo las edificaciones en el sector norte, tanto el Palacio A22 como el Templo A19-1, así como la construcción del Oratorio A24, constituyendo un grupo nuclear abierto hacia el sur.

Finalmente, asociado con el último piso de plaza, se lleva a cabo la construcción del Palacio A25 y la Plataforma A23, cerrando así el patio en sus cuatro lados. Para esta época se han registrado únicamente dos accesos al patio, un pasillo entre los Palacios A25 y A26, y otro en la esquina noreste

(Figura 3). Con la reocupación del conjunto en la última época registrada, se llevan a cabo la Plataforma A29 en la esquina noreste y una banqueta adosada a la fachada norte de A25, dando aún más realce al aspecto restringido del grupo.

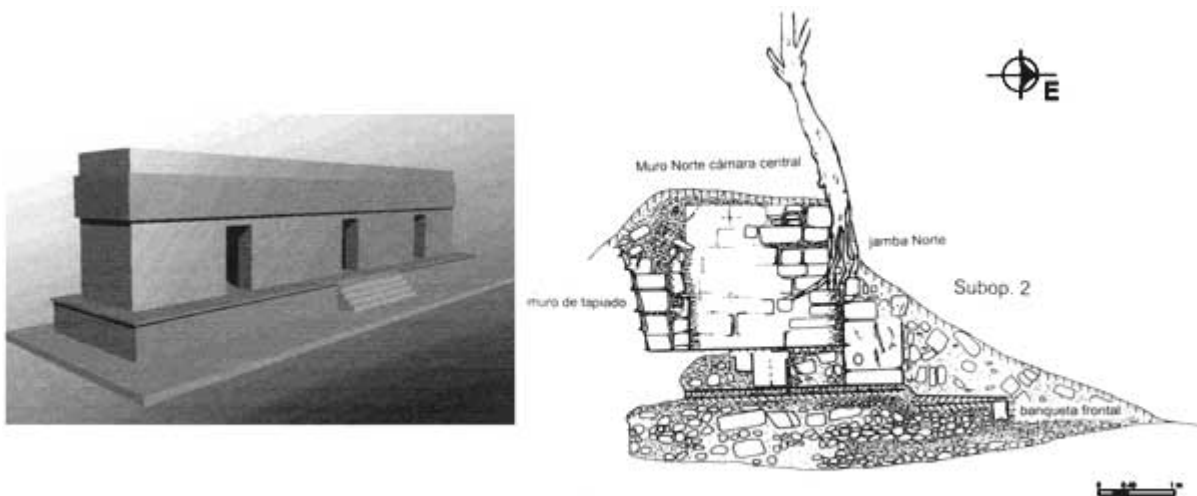
PRIMERA VERSIÓN (Figura 4)

Figura 4. Primera versión arquitectónica del Cuadrángulo A19.

El conjunto arquitectónico da inicio con la construcción de un palacio abovedado en sentido norte-sur identificado como A26, el cual ha sido fechado basándose en la cerámica hacia el periodo Tepeu 1. Solamente fue posible conocer la cámara central, debido a que los dos saqueos que perpetraron la estructura fueron realizados en la misma. De acuerdo con la morfología del montículo es posible definir tres cámaras longitudinales, las cuales se apoyan sobre una plataforma que alcanza 1 m de descanso y 1 m de altura. La cámara central, para esta fecha, cuenta con dos accesos en las fachadas este y oeste, respectivamente, realizados de manera simétrica, permitiendo así el transitar desde la Plaza Oeste hacia el área de canteras, luego de utilizar una escalinata exenta que permitía el ascenso hasta el nivel del palacio. Durante la primera versión arquitectónica del conjunto, es posible que se desarrollaran actividades administrativas relacionadas con la obtención de materia prima para la construcción, tanto por la ubicación como por la época, puesto que para tal periodo se ha registrado un decrecimiento y remodelación en el epicentro del sitio.

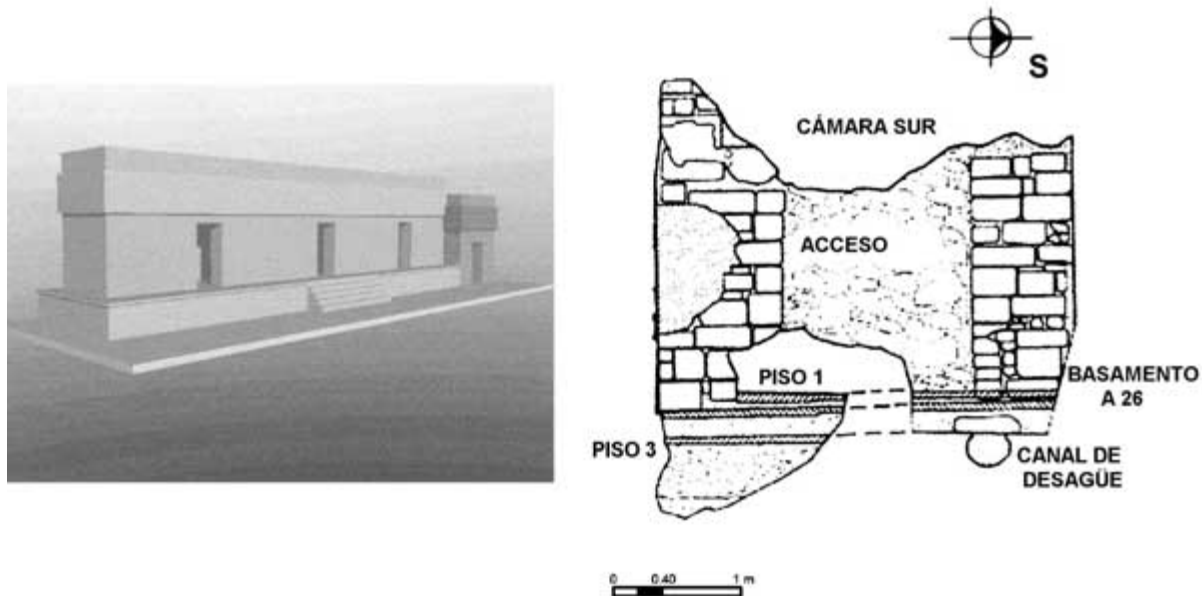
SEGUNDA VERSIÓN (Figura 5)

Figura 5. Segunda versión arquitectónica del Cuadrángulo A19.

Durante una época no muy lejana se lleva a cabo una pequeña pero significativa remodelación. En el sector norte del Palacio A26 es adosado un recinto con acceso hacia el este, el cual forma parte de A19-1. El muro sur de la cámara se apoya directamente sobre la plataforma que sostiene el palacio, mientras que el resto corresponde al segundo piso de patio. La construcción cubre el primer piso del patio, en el cual se ha registrado un canal de desagüe que permitía evacuar el agua de lluvia hacia el sector oeste del grupo. La principal importancia registrada con la remodelación estriba en la presencia de un área ritual de carácter privado, evidente por los restos culturales que han sido recuperados en el saqueo.

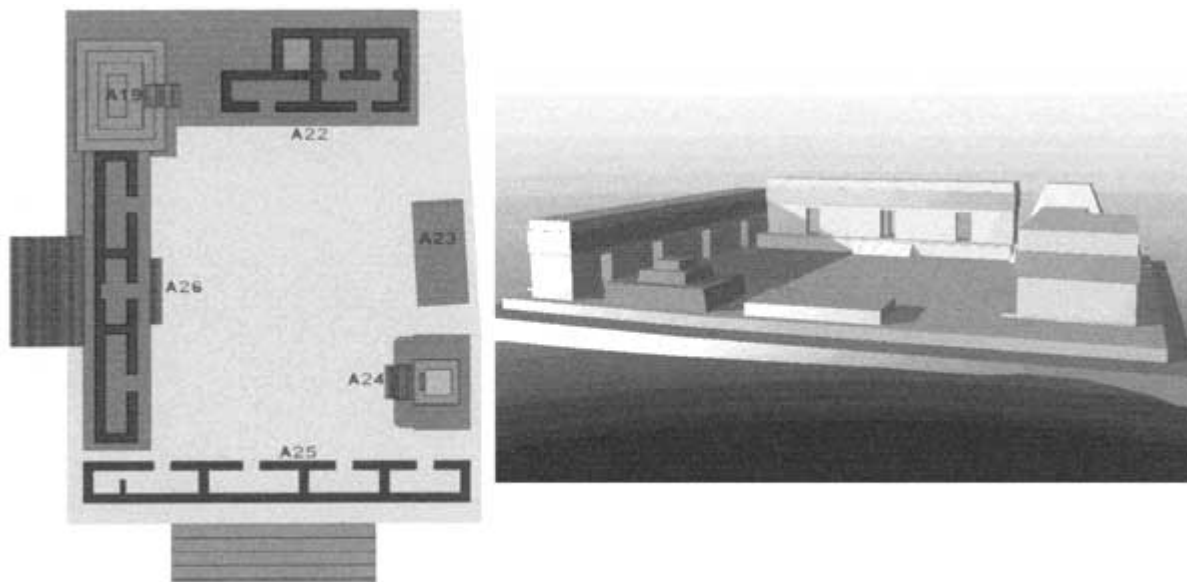
CUARTA VERSIÓN (Figura 6)

Figura 6. Cuarta versión arquitectónica del Cuadrángulo A19.

Luego de alrededor de un siglo ocupando el conjunto con la misma finalidad, se observa un cambio significativo. Durante la cuarta versión arquitectónica se llevan a cabo las construcciones de la Plataforma A23 y el Palacio A25. Por otra parte, se realiza el relleno de un recinto interior en el Palacio A22, así como la mutilación en la fachada norte de A19-1 y el relleno del resto de los recintos, con el fin de construir una nueva versión del Templo A19, seguramente sobre un basamento piramidal escalonado. Lamentablemente no fue posible registrar un solo rasgo de dicha construcción.

Por su parte, el Palacio A25 clausura el acceso por el sector sur, delimitando el Cuadrángulo en tal área. Está formado por una serie de cámaras longitudinales abovedadas, ubicadas en sentido este-oeste. Únicamente fue posible registrar de manera parcial una de ellas, confirmando que se trata de una construcción asociada con el último nivel de piso de patio. De la misma manera, se llevó a cabo la construcción de la Plataforma A23, en el sector este del patio, la cual alcanza menos de 1 m de altura y no cuenta con piso de estuco en la superficie superior. Dicha plataforma posiblemente estuvo protegida por una cubierta de material perecedero de la que no se han registrado restos. Debido al hallazgo de una piedra de moler con su respectiva mano, es posible argumentar que se trata de la cocina de una unidad habitacional.

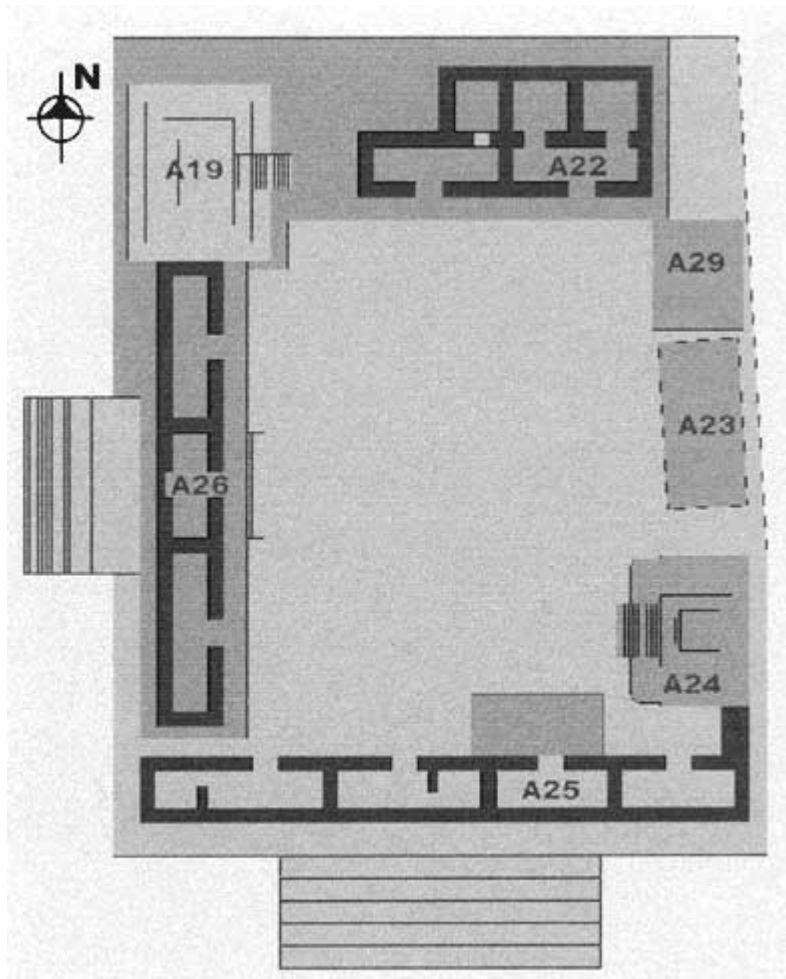
OCUPACIÓN TEPEU III (Figura 7)

Figura 7. Planta del cuadrángulo A19 durante Tepeu 3.

Sobre la superficie del último piso registrado en el conjunto ha sido identificada una importante ocupación del Clásico Terminal, evidente en varios aspectos. La construcción de la Plataforma A23 en la esquina noreste se llevó a cabo, se registró una banqueta adosada a la fachada norte de A25, y fue clausurado el acceso sureste con un muro que une el basamento de A24 y la fachada norte de A25. Las construcciones fueron realizadas con bloques calizos reutilizados que se colocaron directamente sobre el piso de patio.

De acuerdo a los restos cerámicos encontrados, esta ocupación ha sido fechada para el Tepeu 3. Es posible decir que la colección de dicha época está conformada en un 90% por cerámica utilitaria, aunque se ha registrado una buena muestra de tiestos policromos. Arquitectónicamente, el carácter restringido del conjunto alcanza su máxima expresión, sobreviviendo un pasillo en la esquina suroeste y posiblemente otro entre A19 y A22, ambos en lugares donde no existen escalinatas y serían espacios que facilitarían el control del acceso al conjunto.
