La configuración sociopolítica en la ciudad de Q'um'arkaj: los Palacios y los *Nimja* o Casas Largas del *Chinamit Nija'ib'*

Año de Investigación: 2006

Sitio: Q'um'arkaj (Uatlán)

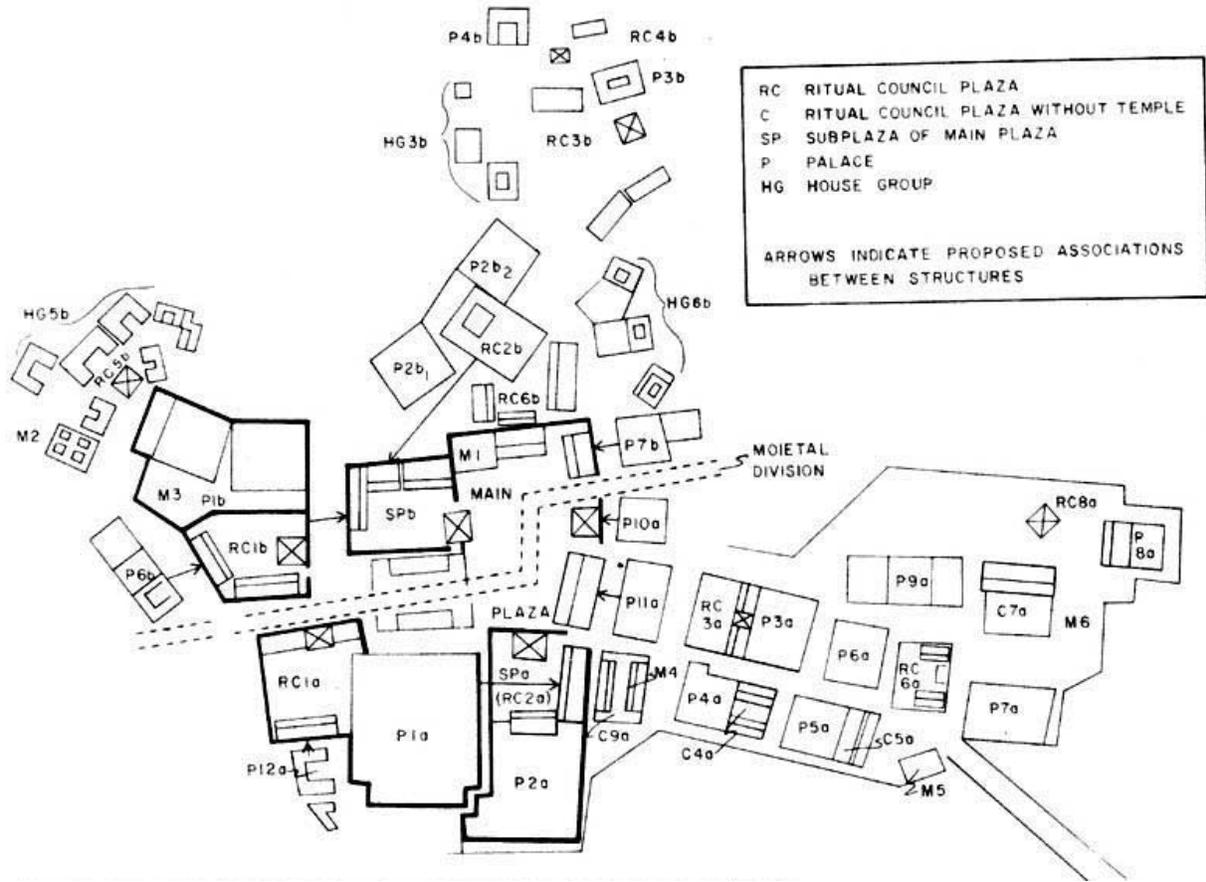
Figura 1. Plano de D. Wallace con las principales estructuras de Q'um'arkaj (1977:30).

La Plataforma RC6a denominada "Ritual Council" o "Ritual de Consejo" según la catalogación de D. Wallace (1977) es un edificio de función cívico-religiosa ([Figura 1](#)). Sobre esta plataforma se observa un templo de pequeñas dimensiones. Las investigaciones en esta plataforma permitieron obtener datos sobre su morfología. Esta consiste en una vasta construcción de 18.50×18m, con muros que alcanzan hasta 0.40cm de grosor, cubiertos de doble o triple capa de estuco y orientación hacia el Oeste. Esta plataforma presentó tres sistemas de accesos, en las fachadas Norte, Sur y Oeste, dos canales hidráulicos paralelos a los muros Norte y al Sur. Al Norte del

En este mismo sector, se excavaron las estructuras C5a y C7a denominadas "council houses" (Wallace 1977) o "casas del consejo", estas corresponden en realidad a los *Nimja* o Casas Largas localizadas al Sur y al Norte de la Plataforma RC6a ([Figura 1](#)). Los trabajos en estas estructuras ampliaron el conocimiento sobre este tipo de edificios poco conocidos en Q'um'arkaj. La Estructura C5a aunque está en pésimo estado de conservación, sí se determinó su orientación hacia el Oeste, hacia la Plaza Principal. Su mala conservación dificultó conocer su morfología pero se pudo investigar más allá de la última ocupación, lográndose registrar al menos 4 etapas constructivas más tempranas. En la tercera etapa se localizó un canal hidráulico hecho de lajas y piedras de río talladas ([Figura 8](#), abajo). En la primera etapa de construcción, mejor preservada, se localizaron sus muros estucados Norte y Este. Es posible que la última ocupación de esta estructura haya sido destruida intencionalmente ([Figura 9](#)).

La Estructura P11a parece ser una unidad palaciega ([Figura 1](#)). Se localiza al Este del Nimja o la "Casa Larga" más grande de la Plaza Principal ([Figura 13](#), arriba). En esta zona se realizaron 3 pozos, dos fueron colocados entre Estructura P11a y el *Nimja*, el tercer pozo fue colocado a 2.50m de la esquina Suroeste del Templo de *Tojil*. A través de los primeros dos pozos se pudo establecer que la Estructura P11a se extiende sobre más de 12m de longitud, posee una escalinata central, pero que esta parcialmente destruida ([Figura 14](#)). El *Nimja* fue descubierto sobre su muro Este, en una longitud de 4m presentando su base en talud estucado. El espacio existente entre ambas estructuras corresponde a un piso estucado de 2.20m de ancho, en la parte central y paralelamente a los edificios se localizó un canal hidráulico estucado de 0.40cm de ancho y 0.30cm de profundidad desde el piso ([Figura 15](#)). Dentro de este canal fueron hallados varios fragmentos de huesos humanos quemados, posiblemente pertenecientes a varios adultos de sexo masculino. A pesar de que se considera que están en un contexto secundario es importante mencionar que en el perímetro de los huesos, sobre el piso y dentro del canal se localizó fuerte presencia de ceniza y se registraron zonas quemadas ([Figura 16](#)). A través de estas excavaciones sistemáticas y por el registro de la estratificación de los escombros se pudo percibir tres posibles momentos de la destrucción de estas estructuras: la destrucción y la quema del asentamiento por Pedro de Alvarado (cfr. *Primera Carta de Relación* 1934:12), la segunda etapa parece corresponder a destrucciones posteriores por extracción y reutilización de las piedras talladas y por último el desplome de posibles elementos arquitectónicos de las superestructuras, especialmente del *Nimja*, esto se basa por la fuerte concentración de lajas en el perfil Oeste.

Las estructuras denominadas M son aquellas cuya morfología y función son desconocidas ([Figura 1](#)). Por las excavaciones en la Estructura M2 se determinó sus dimensiones, de aproximadamente 13×12.50m, orientada al Oeste. Esta estructura esta compuesta en realidad por una subestructura y una superestructura. La subestructura esta hecha de piedras talladas exponiendo, particularmente en su base, la técnica de sillar de cobertura ([Figura 17](#), arriba). En la fachada se localizó un sistema de acceso hecho de pequeñas piedras talladas estucadas y parcialmente removidas. La superestructura se caracterizó solamente por un alineamiento de piedras de menor tamaño y en ligero desfase interior de la subestructura. Algunas de estas piedras presentaron oquedades que probablemente sirvieron para sostener vigas y techo de material perecedero. Se localizó sobre la subestructura un fogón circular de barro y un elemento arquitectónico cuadrangular, de paredes finas y base recubiertas de doble capa de estuco (0.50×0.60m y 0.30cm de profundidad). A pesar de su minuciosa excavación no se localizó ningún rasgo particular que proporcione información de su

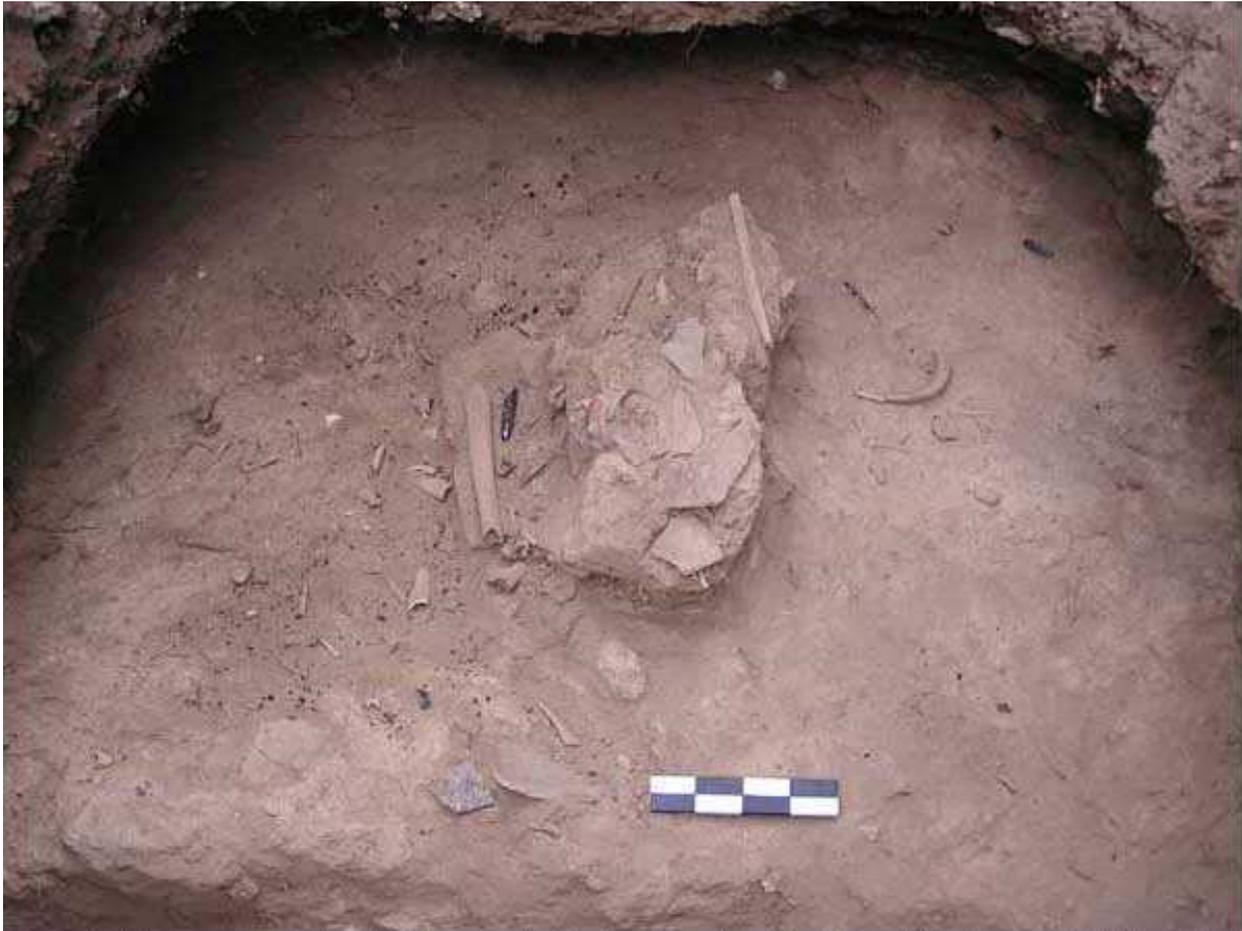
Figura 2. Urna funeraria RC6a N1 con ofrendas variadas localizada al Norte del Muro y canal de la Plataforma RC6a.

canal, de la fachada Norte, se localizó una urna funeraria fragmentada *in situ*, conteniendo fragmentos de huesos humanos (tibia y peroné izquierdo) y de animales, todo asociado a la urna y a finos artefactos, entre los que destacan un cuarzo con forma de "T" similar al logograma *Ik'*, un asta de venado, navajas y núcleos de obsidiana (Figura 2, arriba, y Figura 3). Adosadas o paralelas a este edificio se registraron 3 estructuras más cuyos rasgos arquitectónicos parecen ser similares a la anterior (Figura 4, abajo).

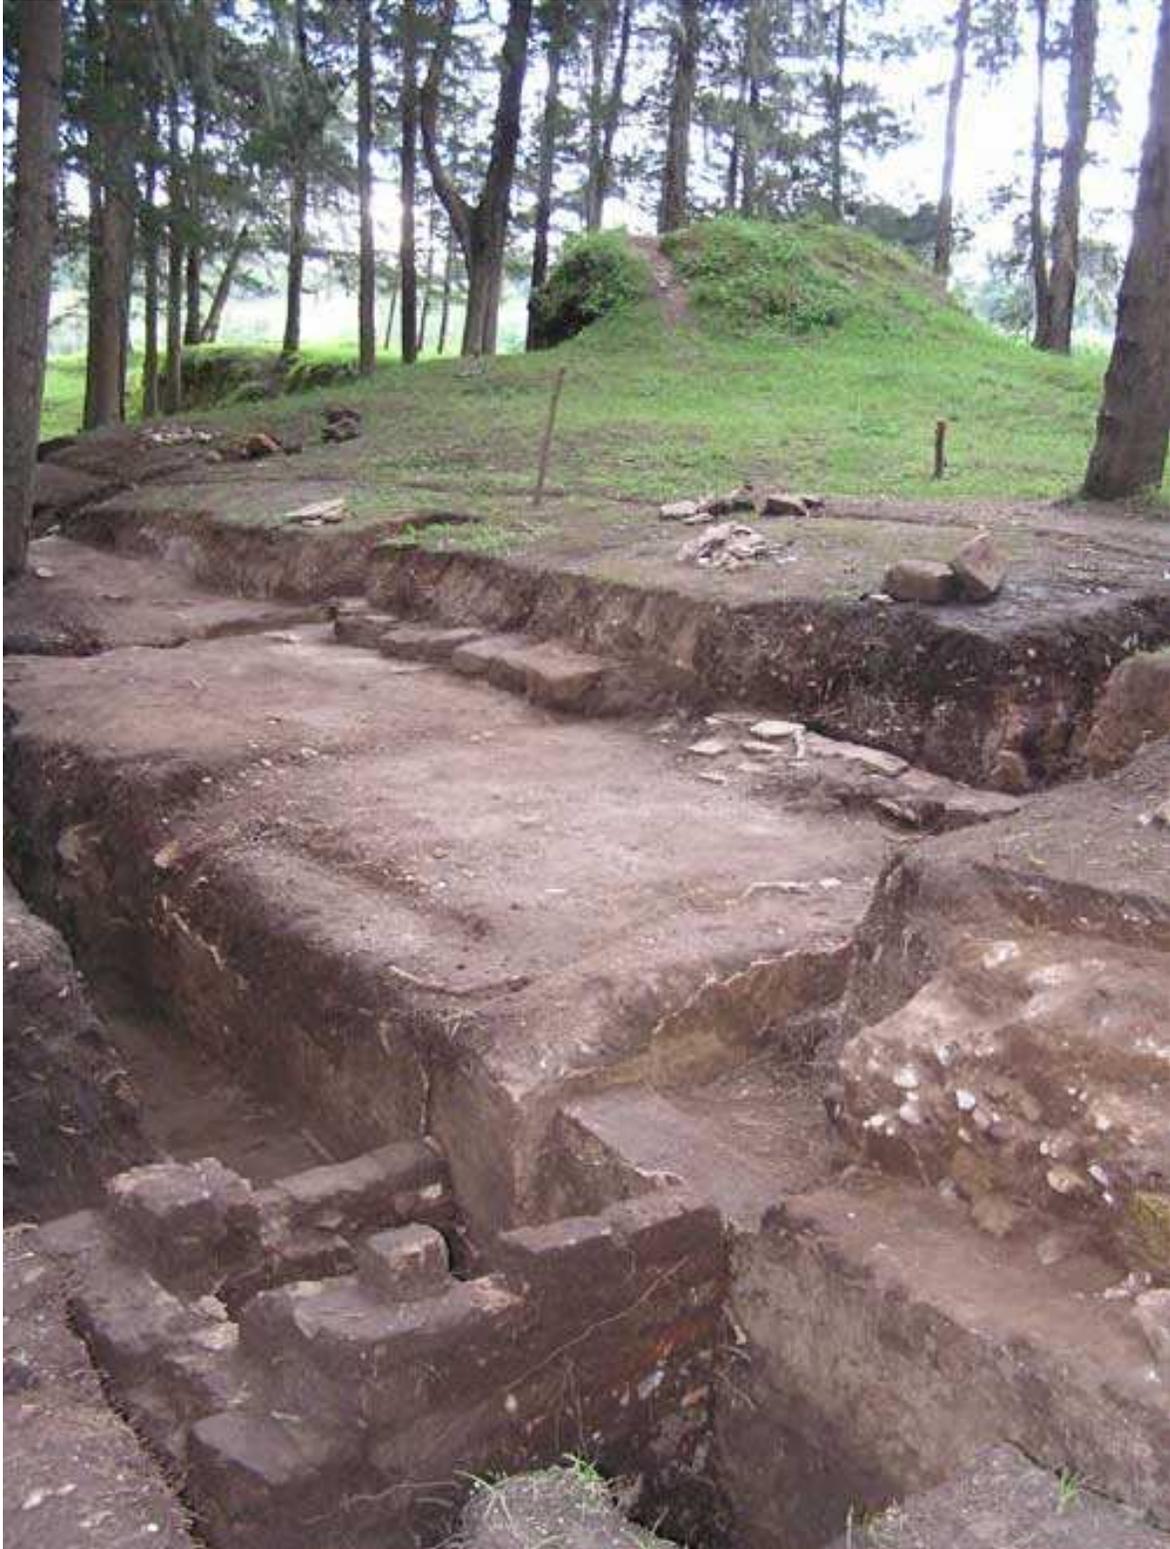
Figura 4. La Plataforma RC6a portando el templo, elementos de superestructuras, adosada al Oeste, está la Plataforma 1.

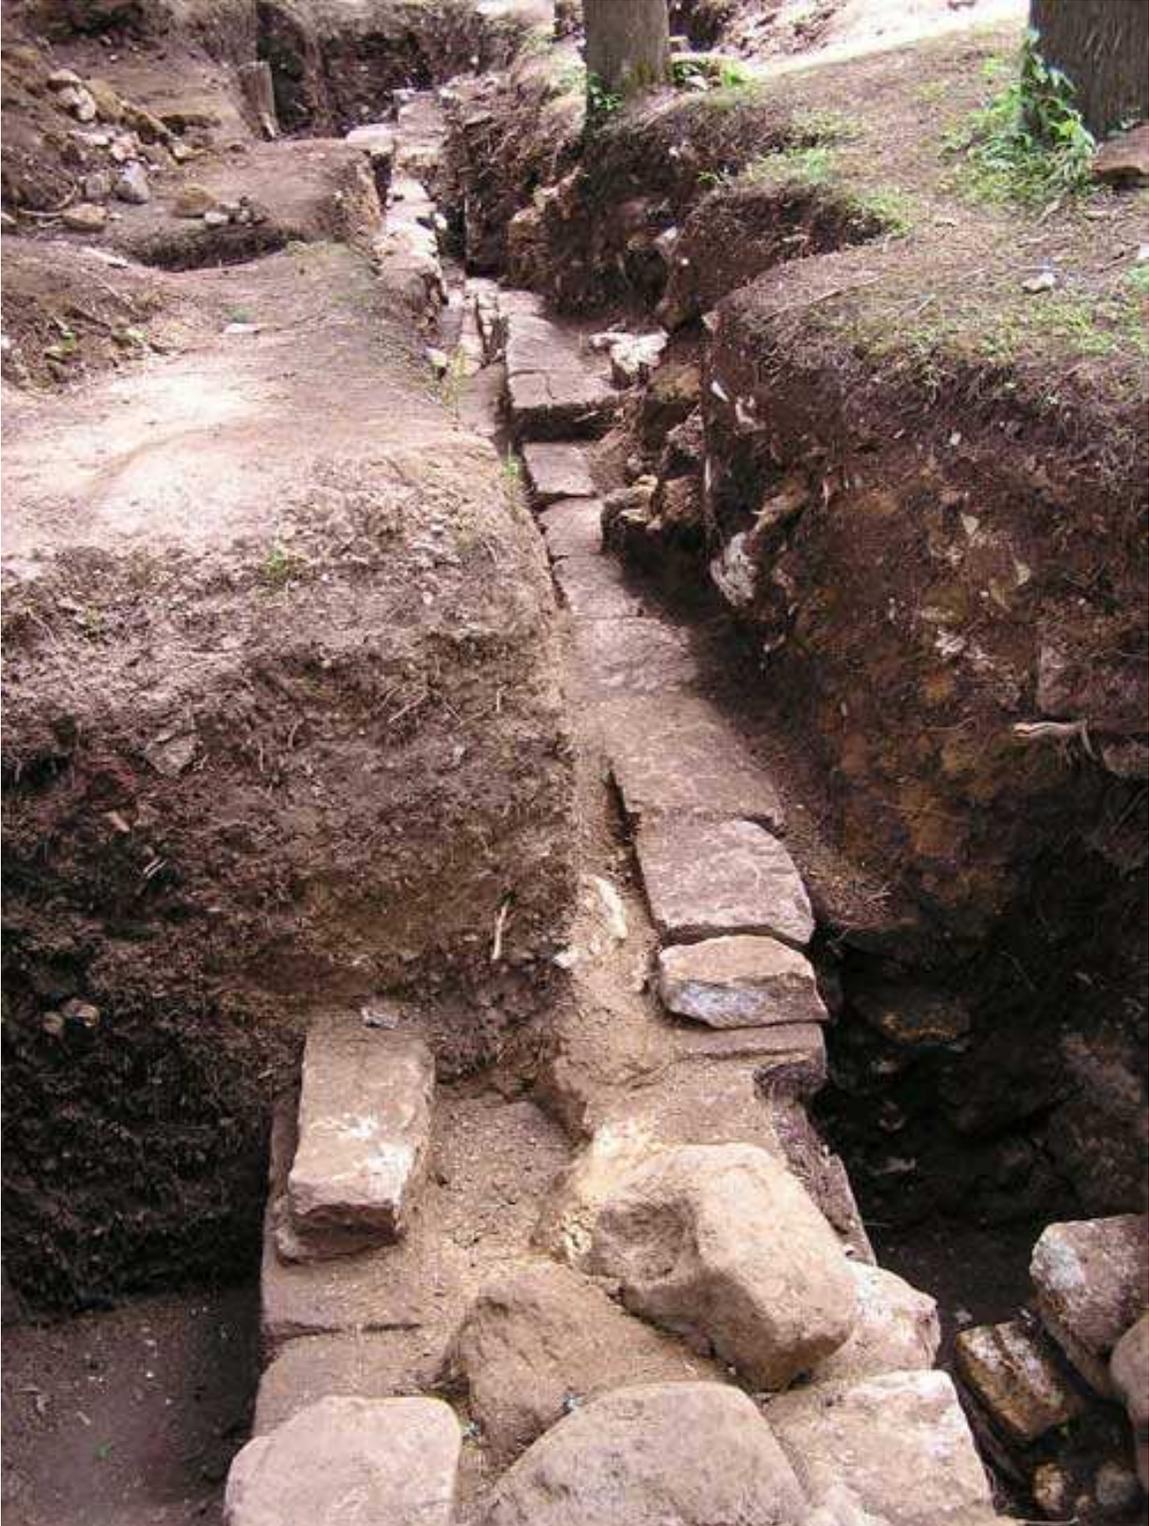
Figura 5. Vista Este de los muros de la fachada Sur de la Plataforma RC6a.

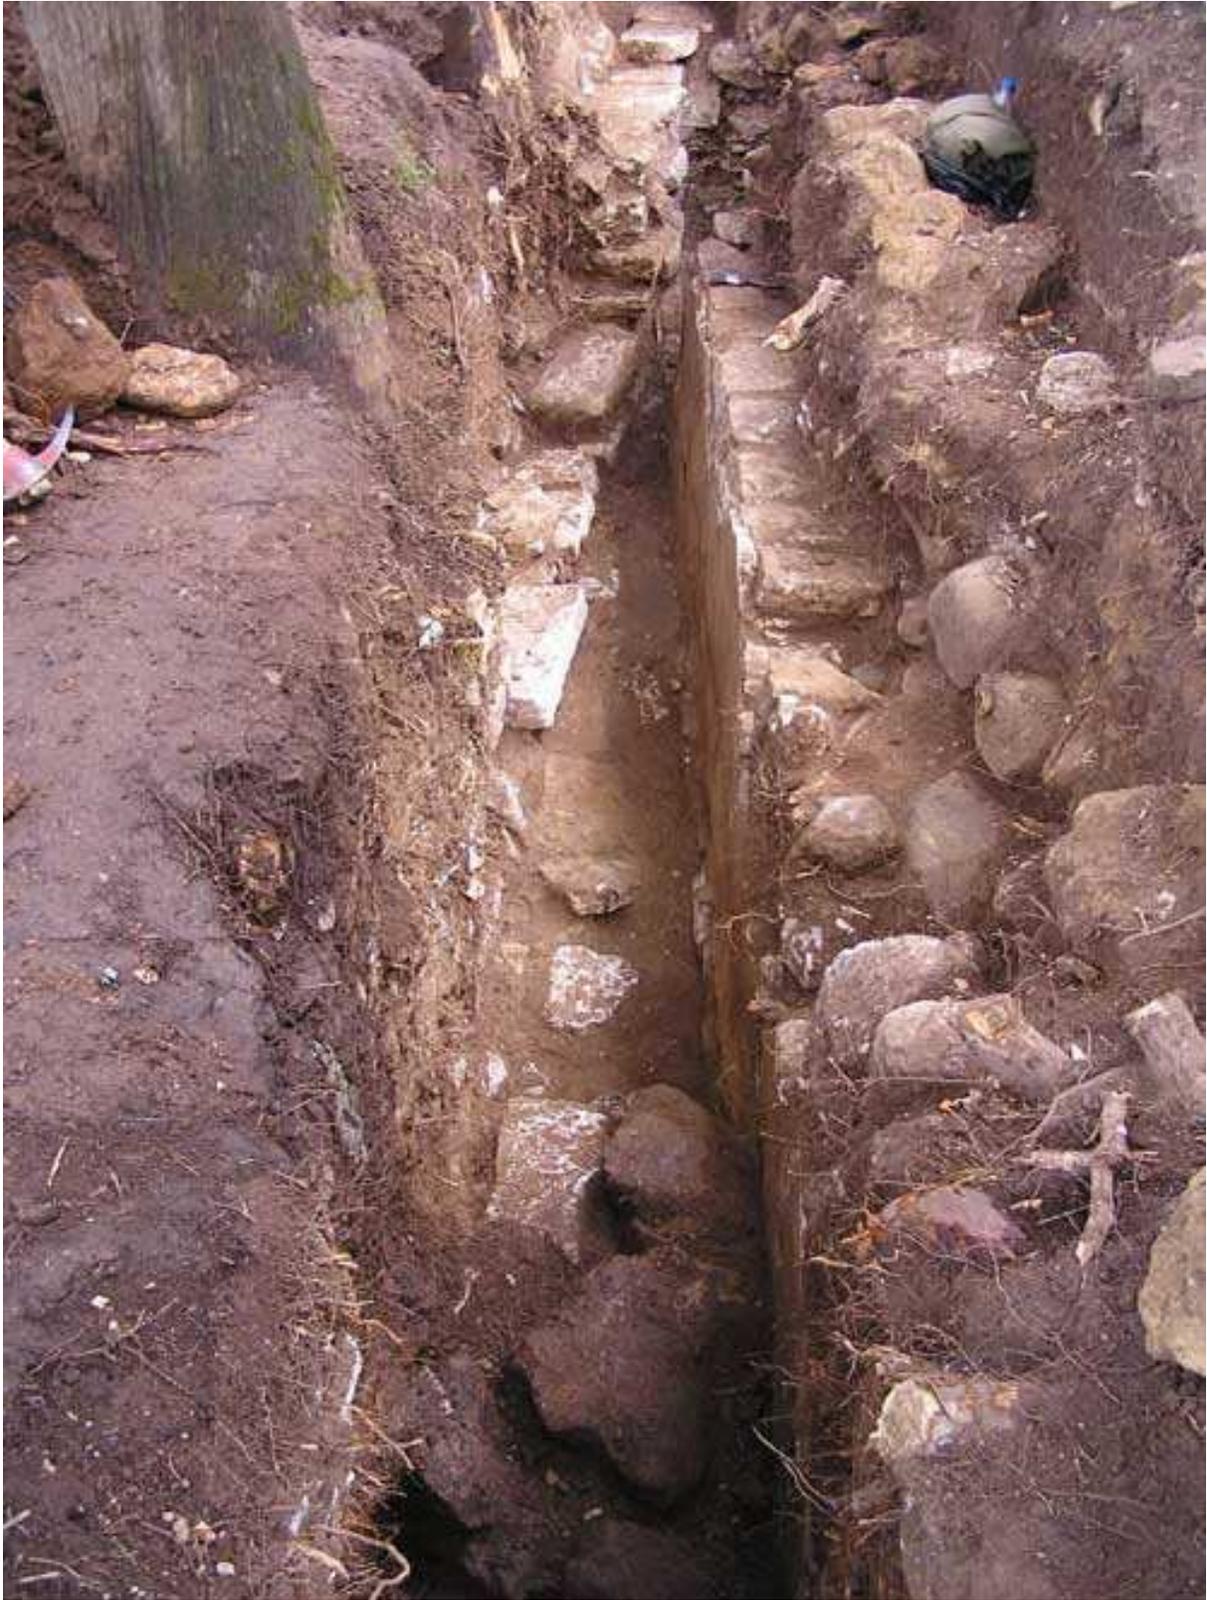
Figura 6. Vista Oeste de los Muros 1 y 2 de la fachada Sur de la Plataforma RC6a.

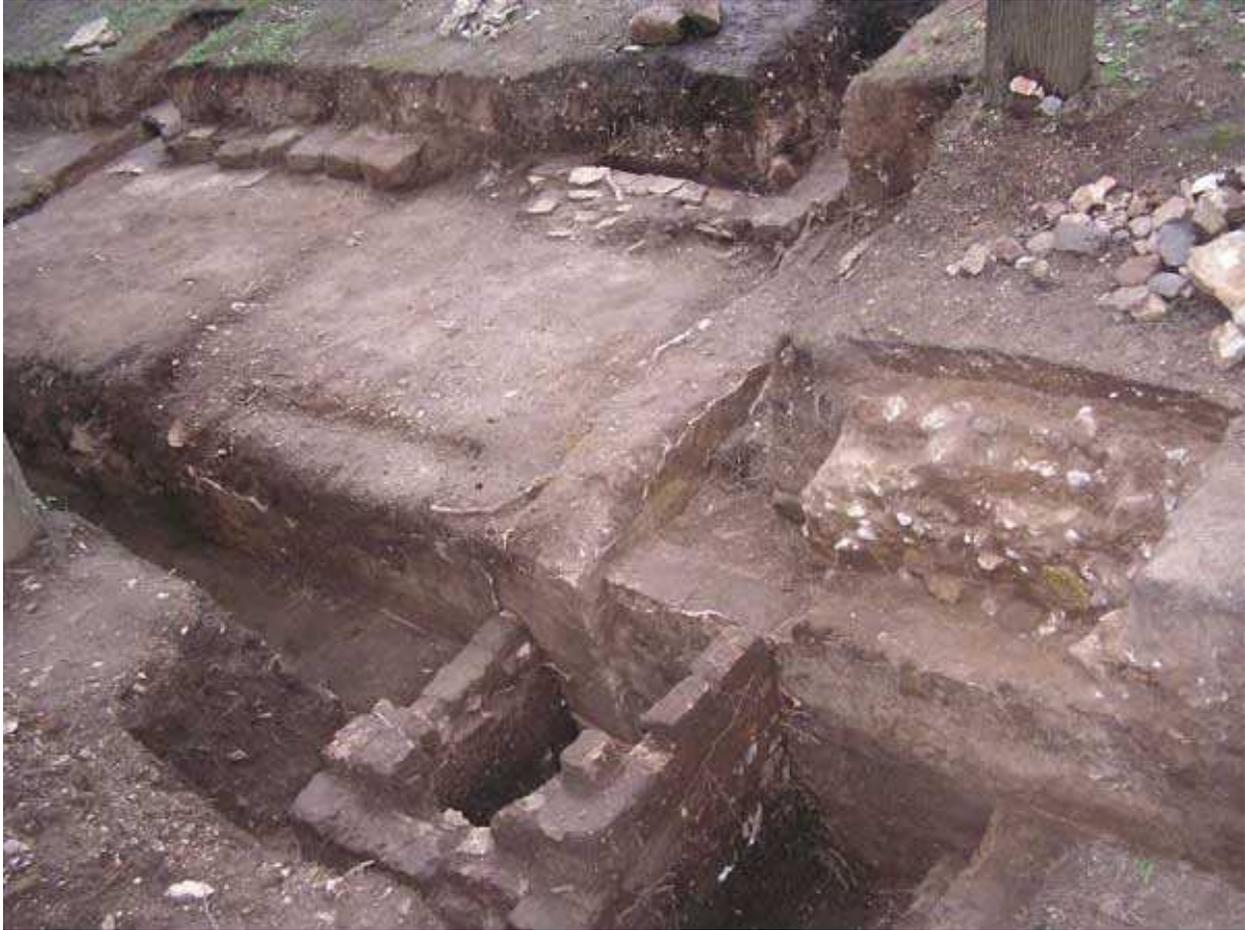
Figura 7. Elemento arquitectónico de "defensa" adosado a la Plataformas RC6a y a la Plataforma 1 y deshabilitando la escalinata Noroeste.

A través del análisis de la disposición de los vestigios de la Plataforma RC6a se advierte que los ocupantes de esta zona modificar sucesivamente el edificio. En efecto, la ampliación de la plataforma en su fachada Sur parece corresponder a eventos regulados cuya temporalidad es difícil de establecer por la escasa presencia de artefactos culturales que permitan estimar una datación ([Figura 5](#), abajo). Desde su primer muro – Muro 1 – hasta el Muro 3, es decir la última modificación, la plataforma se amplía hacia el Sur sobre un espacio de 1.80m ([Figura 6](#), abajo). Los movimientos en la fachada Norte se evidenciaron por profundas modificaciones; la última etapa constructiva denota la realización de construcciones de emergencia, esto se puede concluir por la construcción de un posible sistema de defensa cuadrangular que bloqueó un sistema de acceso, además de la construcción de un muro de contención que deshabilitó un canal hidráulico que corría paralelo al muro. A consecuencia de estas construcciones, en apariencia no planificadas, dos elementos arquitectónicos quedaron en desuso: el sistema de acceso Norte y el canal hidráulico. Estas modificaciones podrían ubicarse cronológicamente poco antes de la llegada de los españoles ([Figura 7](#), abajo).

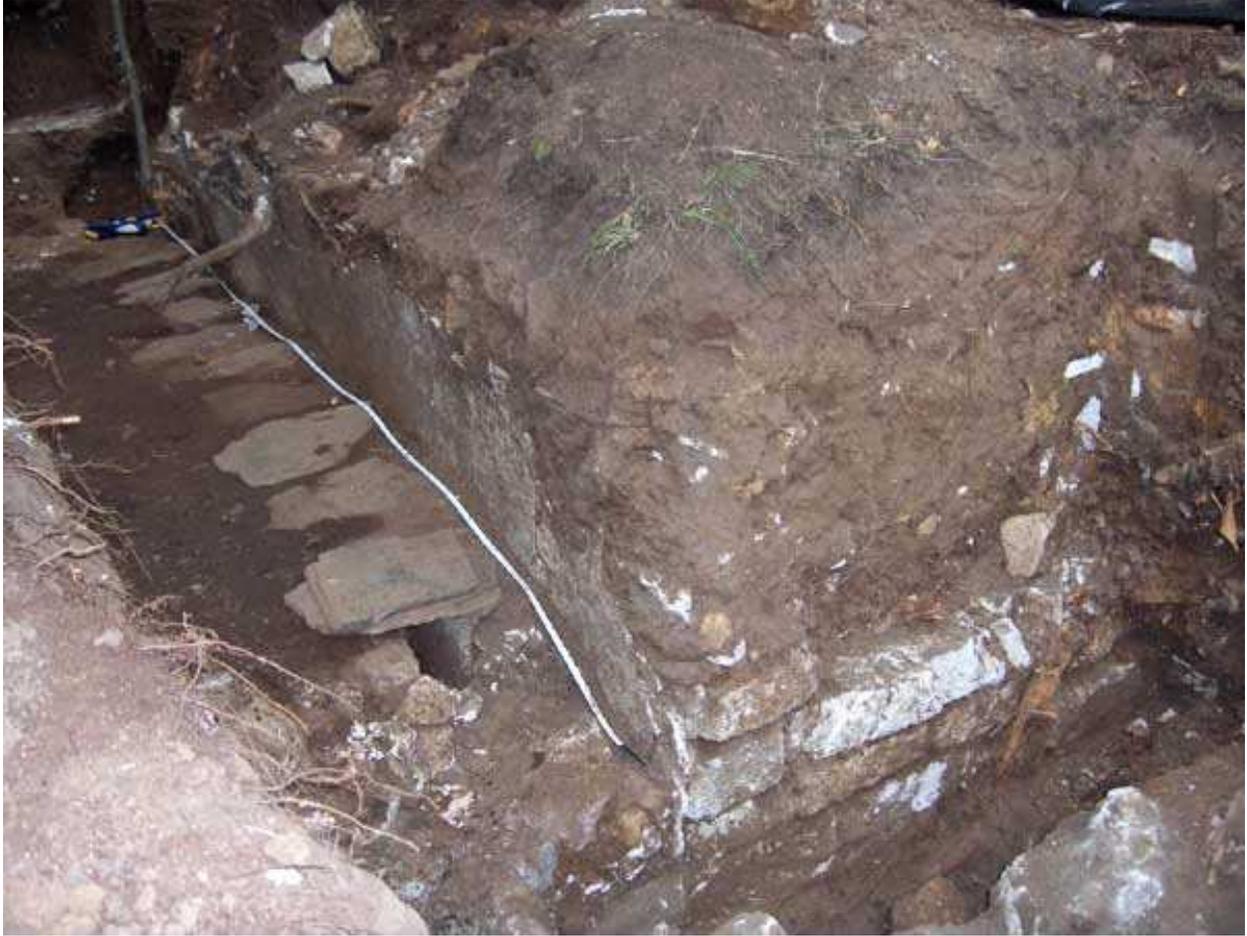
Figura 8. Cala de lajas y piedras de río adosado al muro Este de la Estructura C5a.

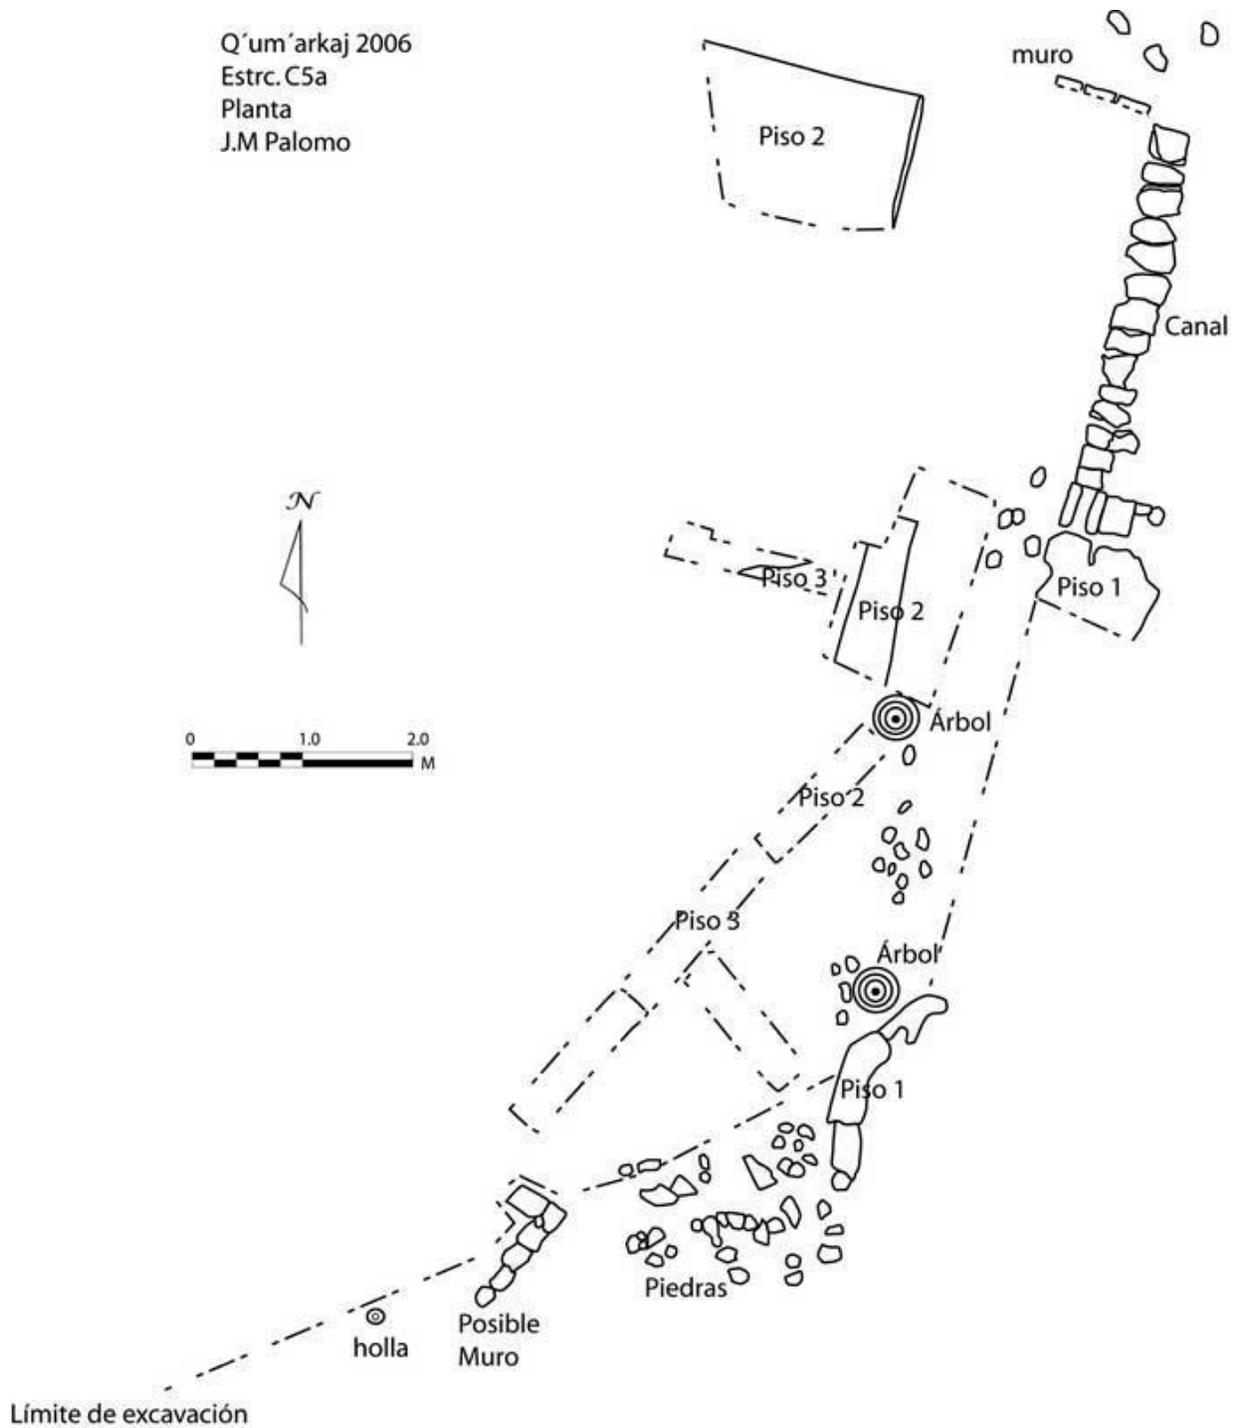
Figura 9. Planta general de la Estructura C5a.

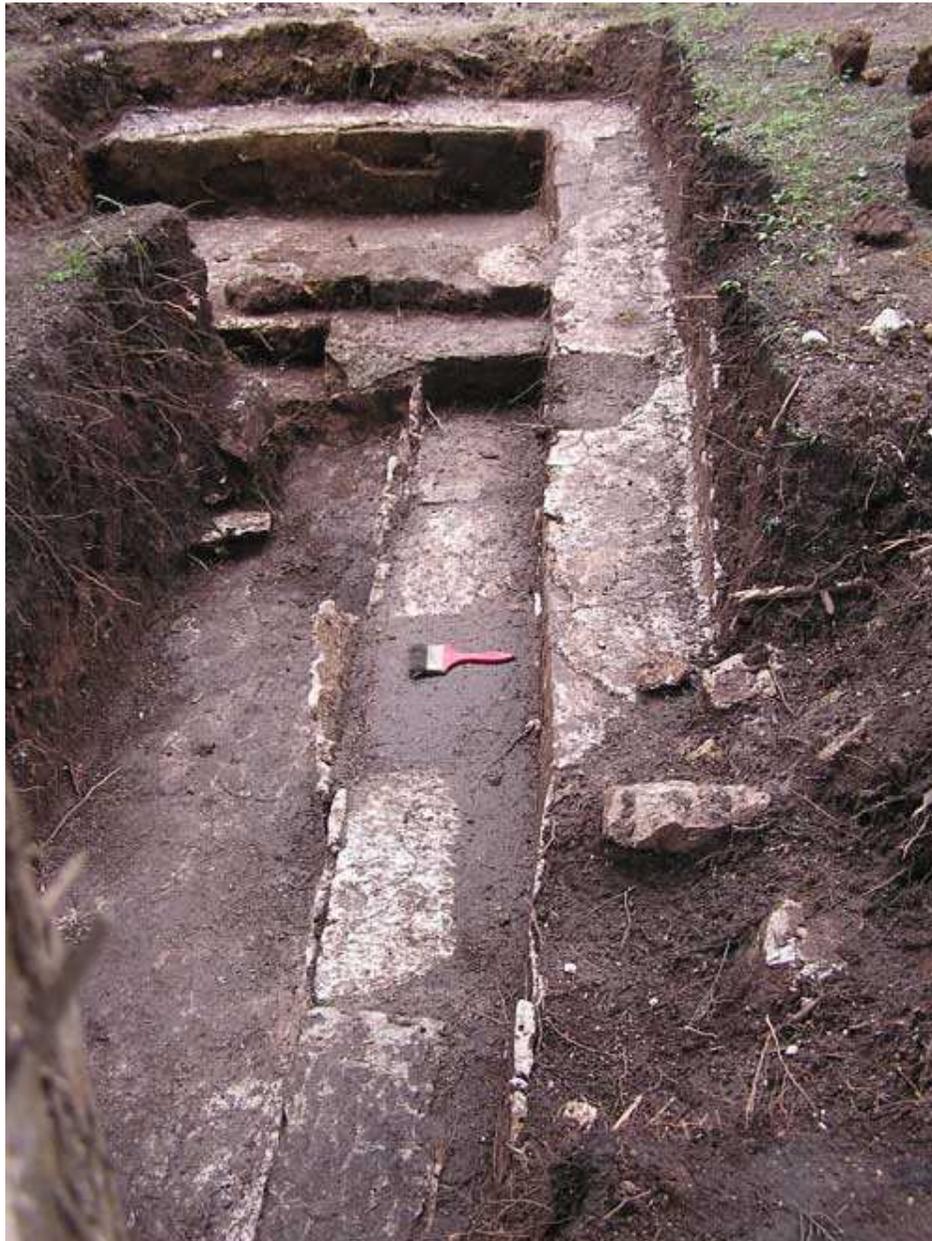
Figura 10. Banca estucada en forma de "L" en la pared Oeste del *Nimja C7a*.

22.50×12.50m, tiene forma de "C" y cuenta con una larga banca que culmina en forma de "L" formando su muro Oeste ([Figura 10](#), abajo). Se evidenció en su interior la presencia de una pared divisoria, orientada Norte/Sur. En su parte central, se localizó una escalinata compuesta de dos gradas que daban acceso a la parte superior ([Figura 11](#), abajo). Finalmente, en la cima de la estructura se observó gran parte de su revestimiento de estuco y la existencia de 5 altares circulares cóncavos.

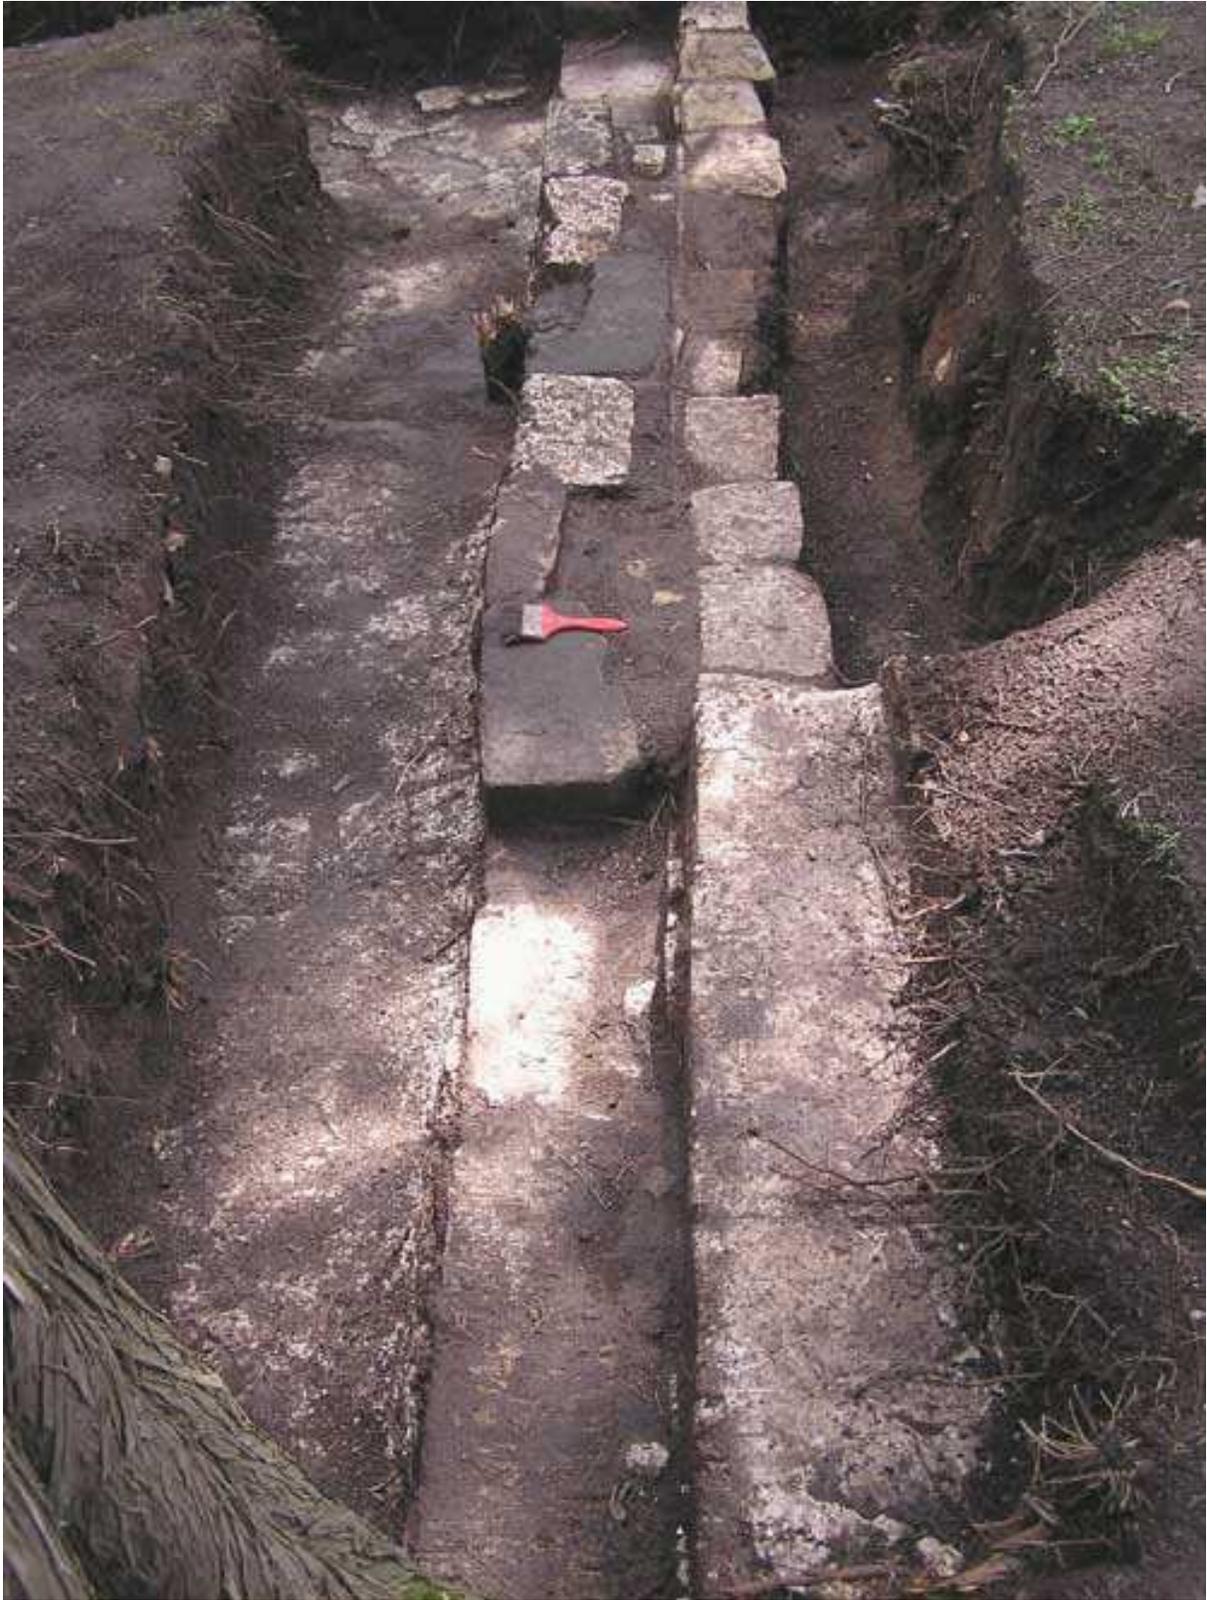
Figura 11. Banca longitudinal y sistema de acceso central del *Nimja C7a*.

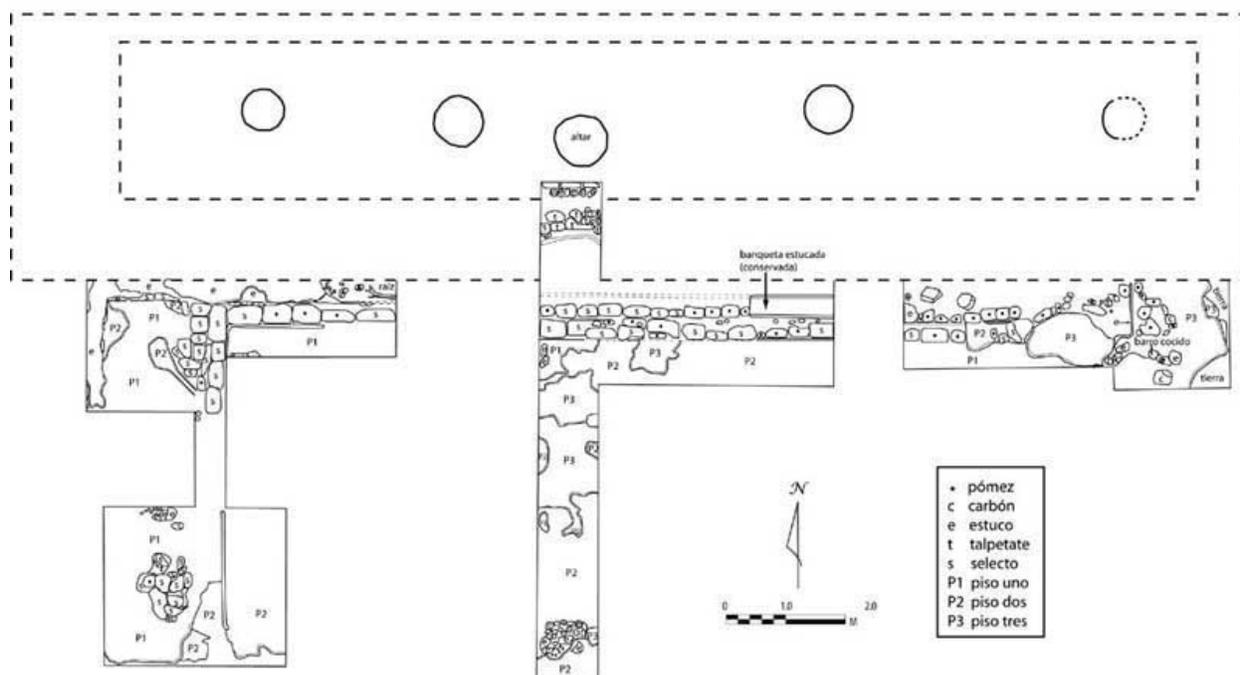
Figura 12. Planta general del Nimja C7a.

La fachada Sur parece ser el acceso principal, en este mismo lado se localizó un espacio abierto estucado. En el extremo Suroeste se evidenció un amontonamiento de bloques de sedimento "selecto", podría ser la base para asentar algún poste de madera. No se excavó hacia el Este pero si tal fuera la función de este agrupamiento de bloques, podrían ser varios para sostener un techo de materiales perecederos, como paja que protegería todo el espacio, lo que sería una "plazuela" (Figura 12).

La Estructura C7a parece combinar las características que permiten definir una "Casa Larga" o *Nimja*, en primer lugar por su tamaño (22.50×12.50m), la presencia de bancas estucadas (una sección en forma de "L"), la existencia de gradas en la fachada principal y altares circulares que podrían ser comparadas con los fogones rituales mencionados por A. Ichon que parecen ser específicos de las "Casas Largas" (A. Ichon 1988:174). En el extremo Este del edificio, se localizó un incensario semicompleto que podría confirmar la función ritual de este tipo de estructura. La presencia de la "plazuela" estucada recuerda las descripciones de fray Francisco Ximénez y de Hernán Cortés (cf. H. Cortés 1985:253 y f. F. Ximénez 1975, Liv. 1:80) (Figura 5).

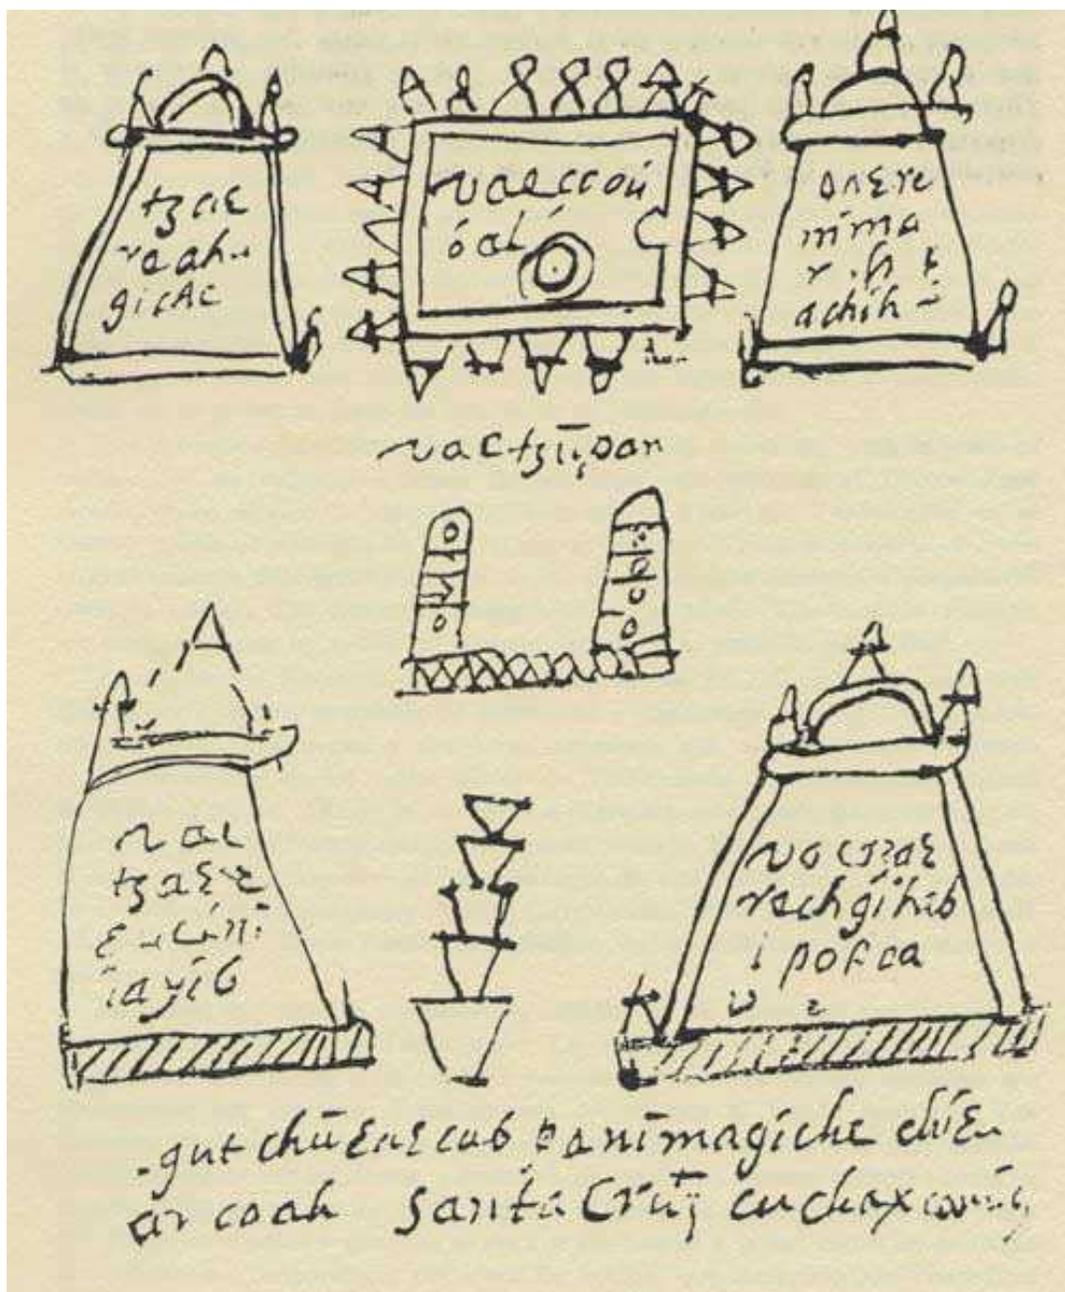
Figura 13. Plano en perfil de la Plaza Principal de Q'um'arkaj, sus edificios político-administrativos y rituales más relevantes (Tomado del Título de Tonicapán. R. Carmack y J. Mondloch 1993:38).

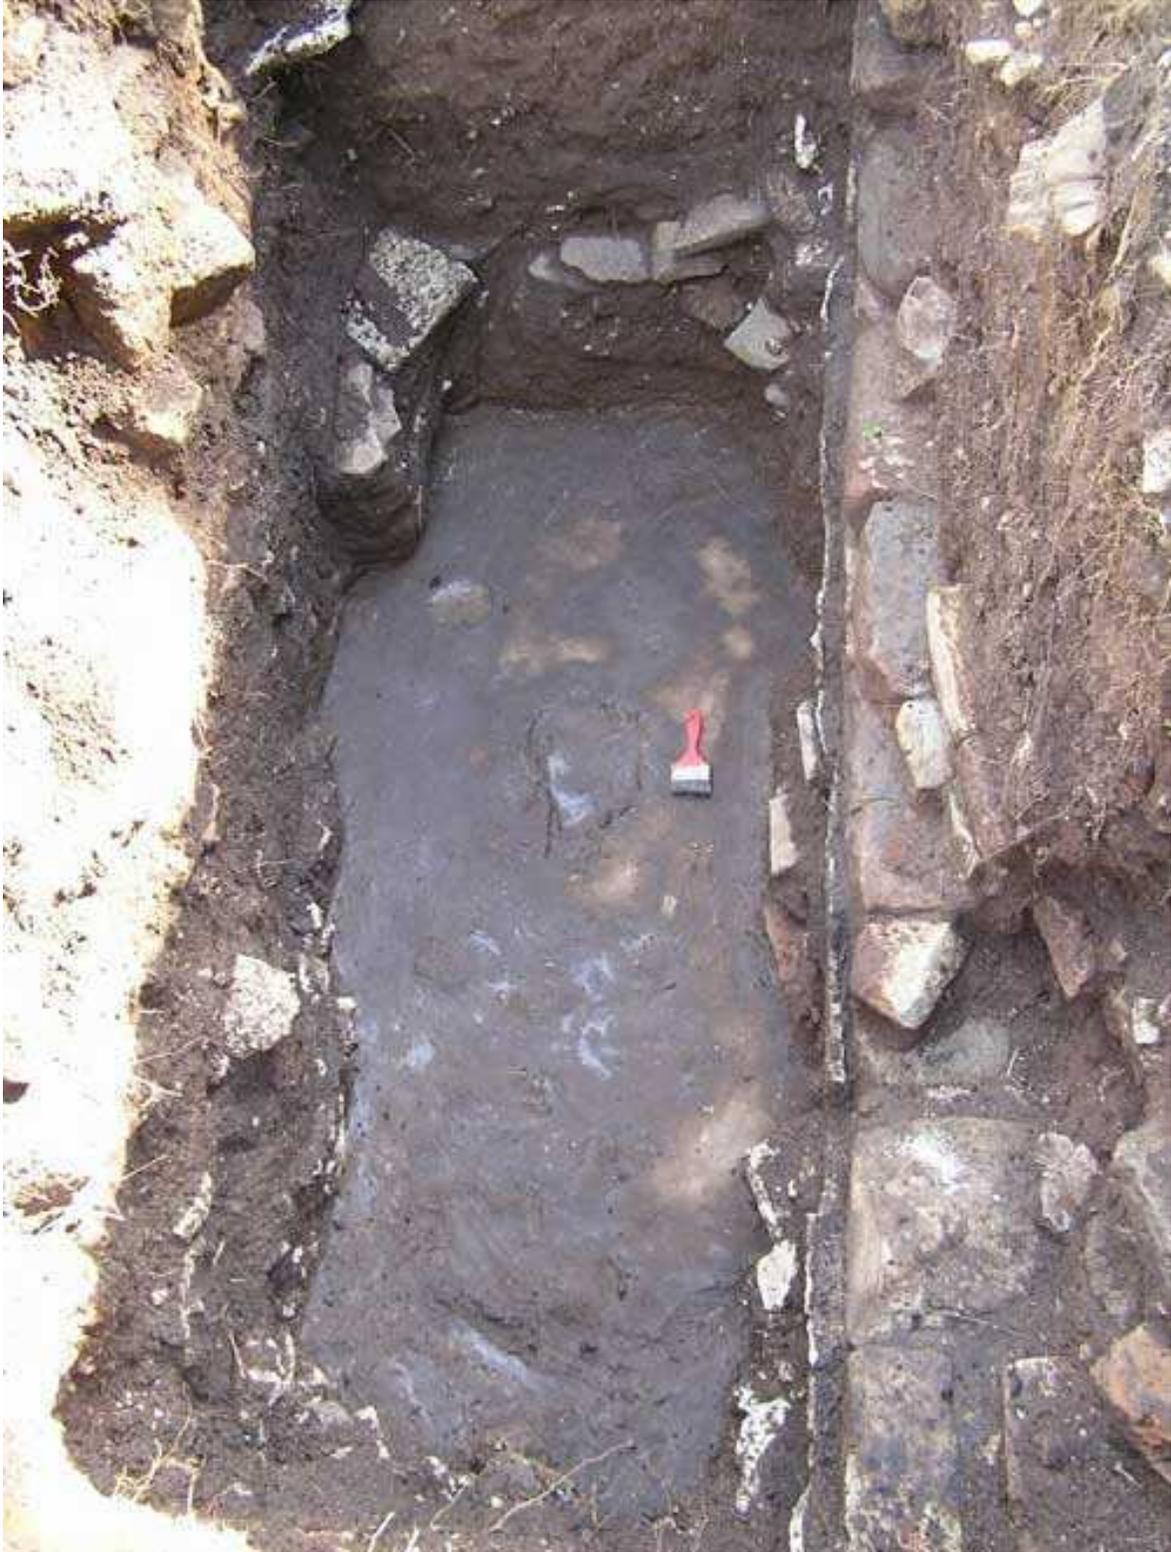
Figura 14. en Pozo 1: Piso y muro estucados, a la derecha se observa parte de la escalinata central de la Estructura P11a

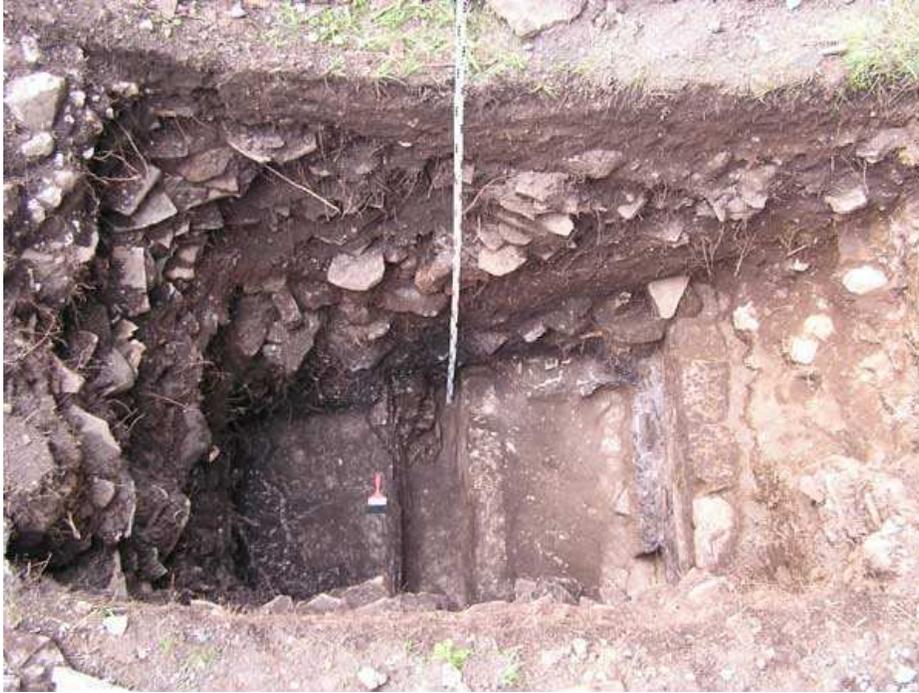
Figura 15. en Pozo 2: muro de la Estructura P11a con las área Norte y Noreste quemadas, piso y canal estucado. En la estratificación se observa la fuerte presencia de escombros de laja.

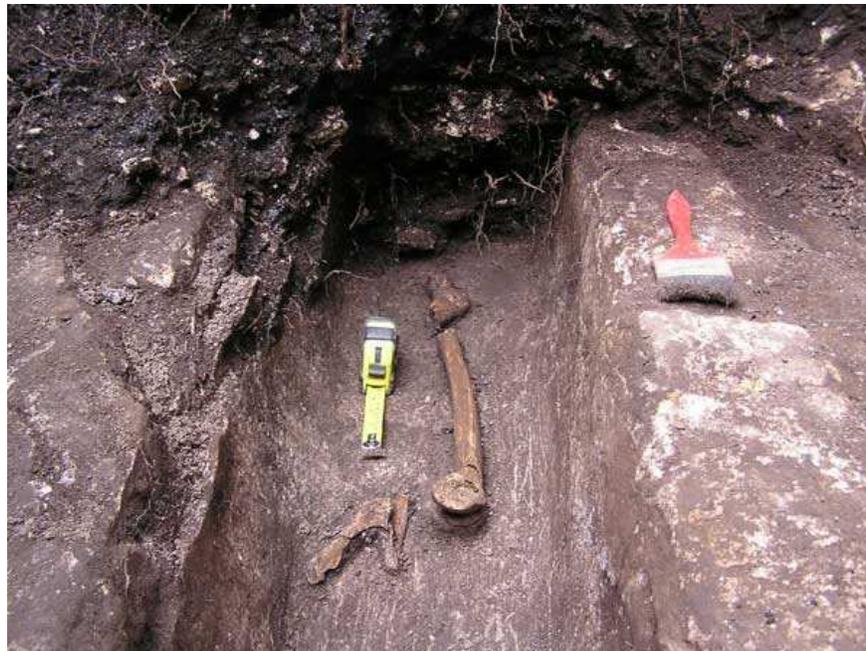
Figura 16. en Pozo 2: canal estucado en donde fueron hallados varios fragmentos de huesos humanos, pertenecientes a varios adultos de sexo masculino, en un contexto quemado y con ceniza.
