La configuración sociopolítica en la ciudad de Q'um'arkaj: los Palacios y los *Nimja* o Casas Largas del *Chinamit Nija'ib'*

Año de Investigación: 2006

Sitio: Q'um'arkaj (Uatlán)

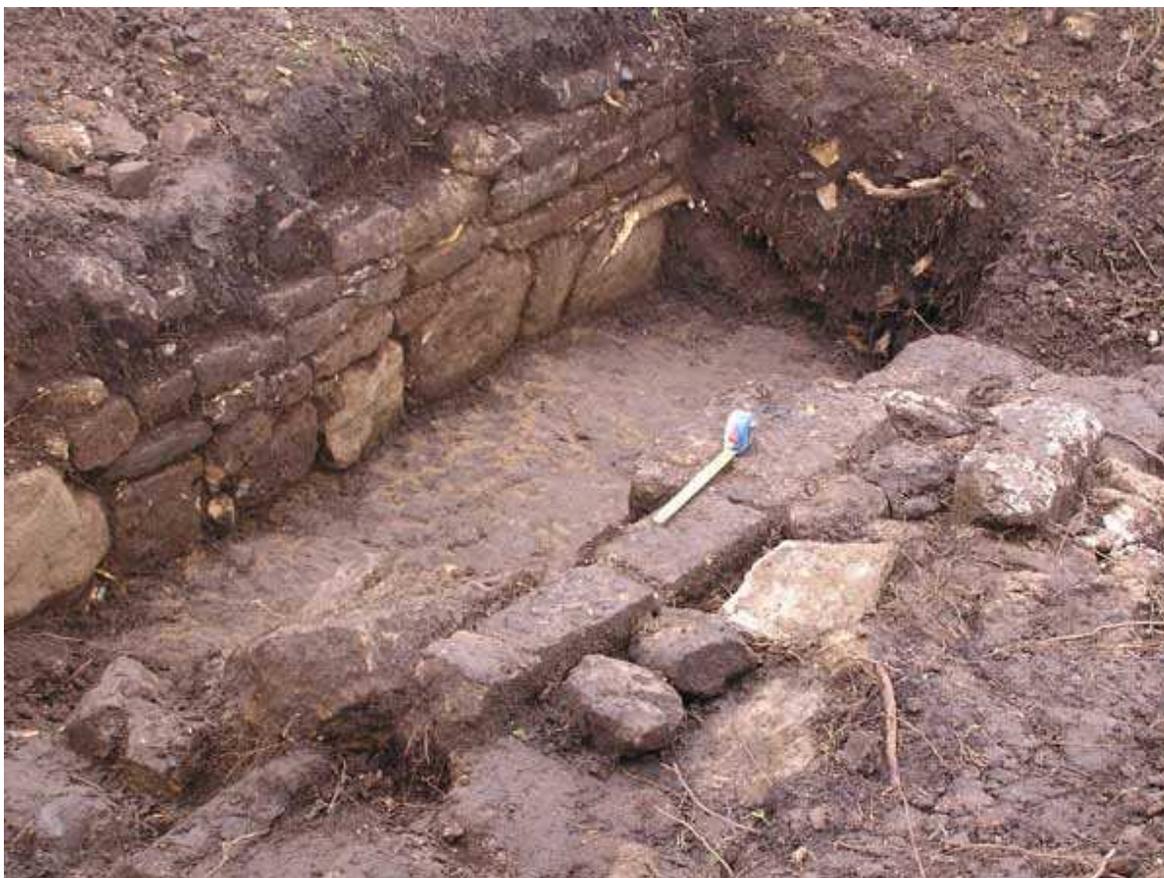
Figura 17. Muro Oeste de la Subestructura M2 frente al muro Este de la Subestructura M7.

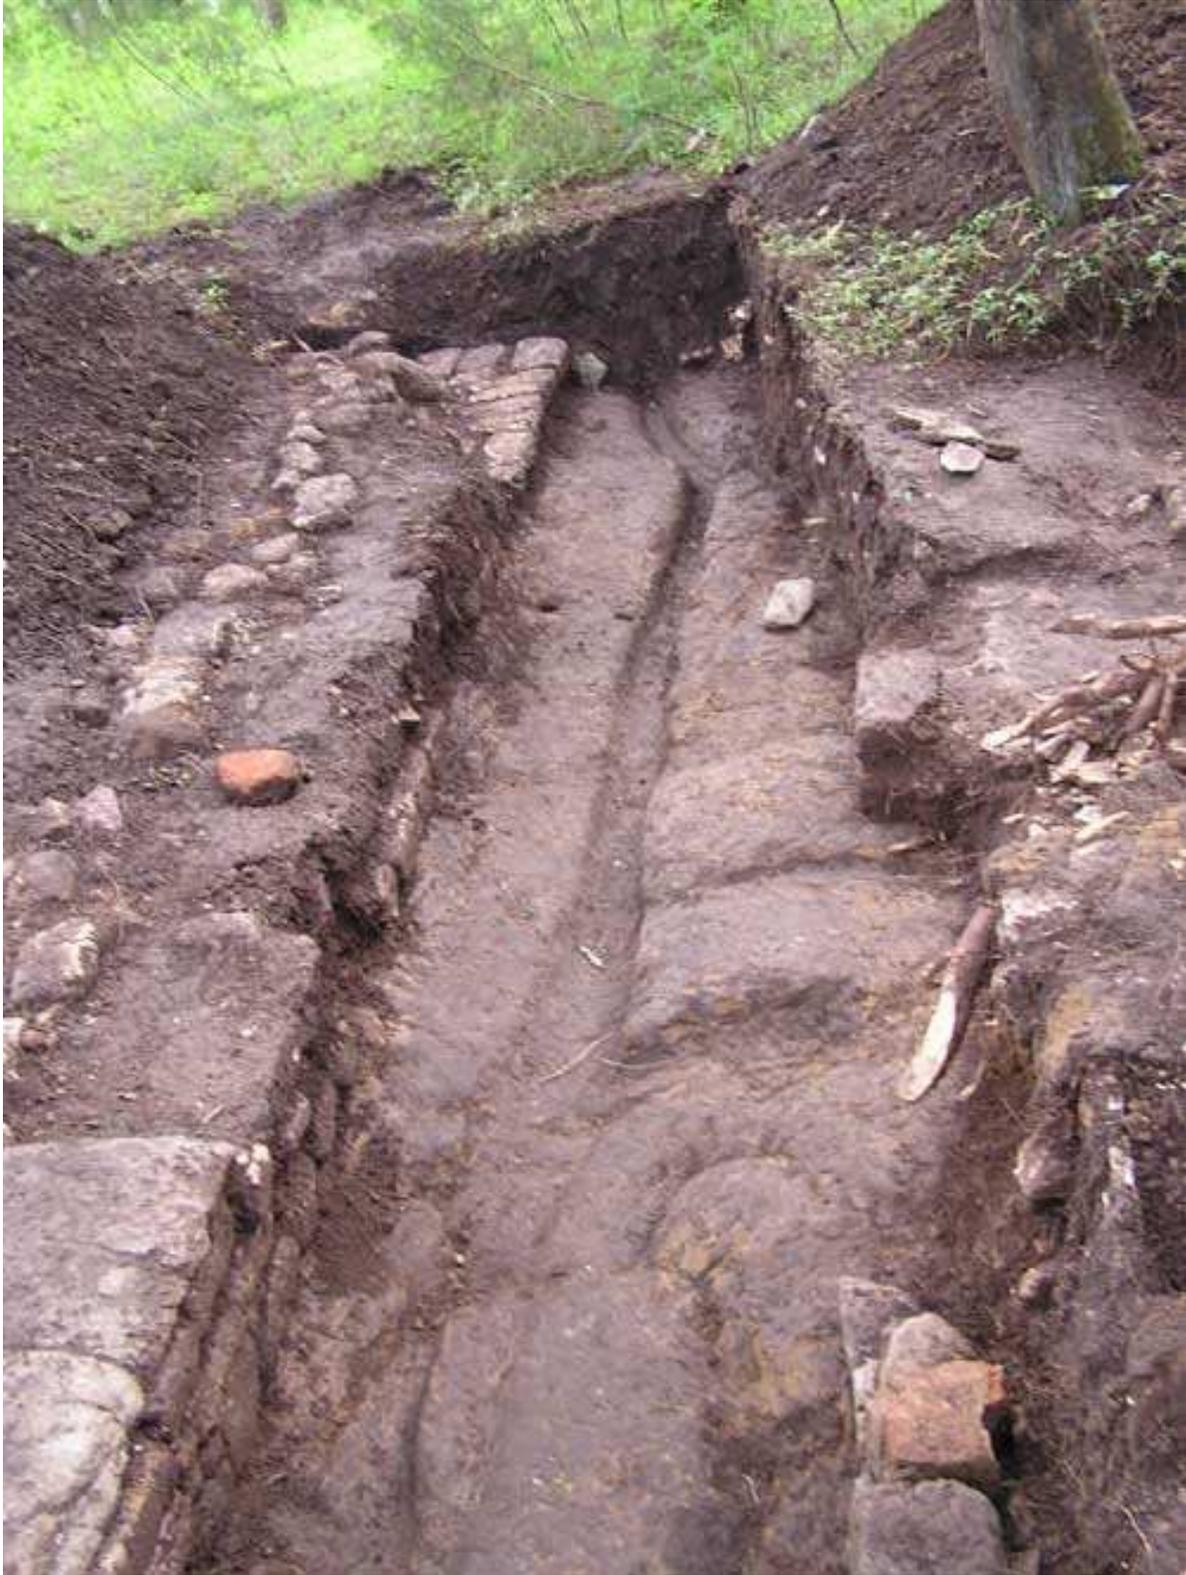
Figura 18. Muro y esquina redondeada de Subestructura M7, se observa sobre ésta los vestigios de la Superestructura. Piso y canal de *talpetate*.

función, aunque se podría avanzar la de depósito de algún tipo de alimento o almacenamiento de agua para uso doméstico o ritual. Al Oeste de la Estructura M2 a 1m se localizó la Estructura M7, consistente en una plataforma rectangular de 18×6m orientada al Oeste ([Figura 18](#)); entre ambas, se localizó un canal ([Figura 19](#)) y tres oquedades tallados en su base (piso) de talpetate ([Figura 19](#)). Las excavaciones de estas estructuras, especialmente de la M2 y del corredor reportaron más de 4 mil tiestos, entre ellas incensarios semicompletos, comales, ollas, tinajas y 110 fragmentos de artefactos de obsidiana (núcleos, lascas, navajas, etc.) ([Figura 20](#)). El análisis de los elementos arquitectónicos y de la cerámica parecen apoyar la función domestico-ritual de la Estructura M2 ([Figura 21](#)) o bien para realizar celebraciones y rituales de tipo familiar ([Figura 22](#)).

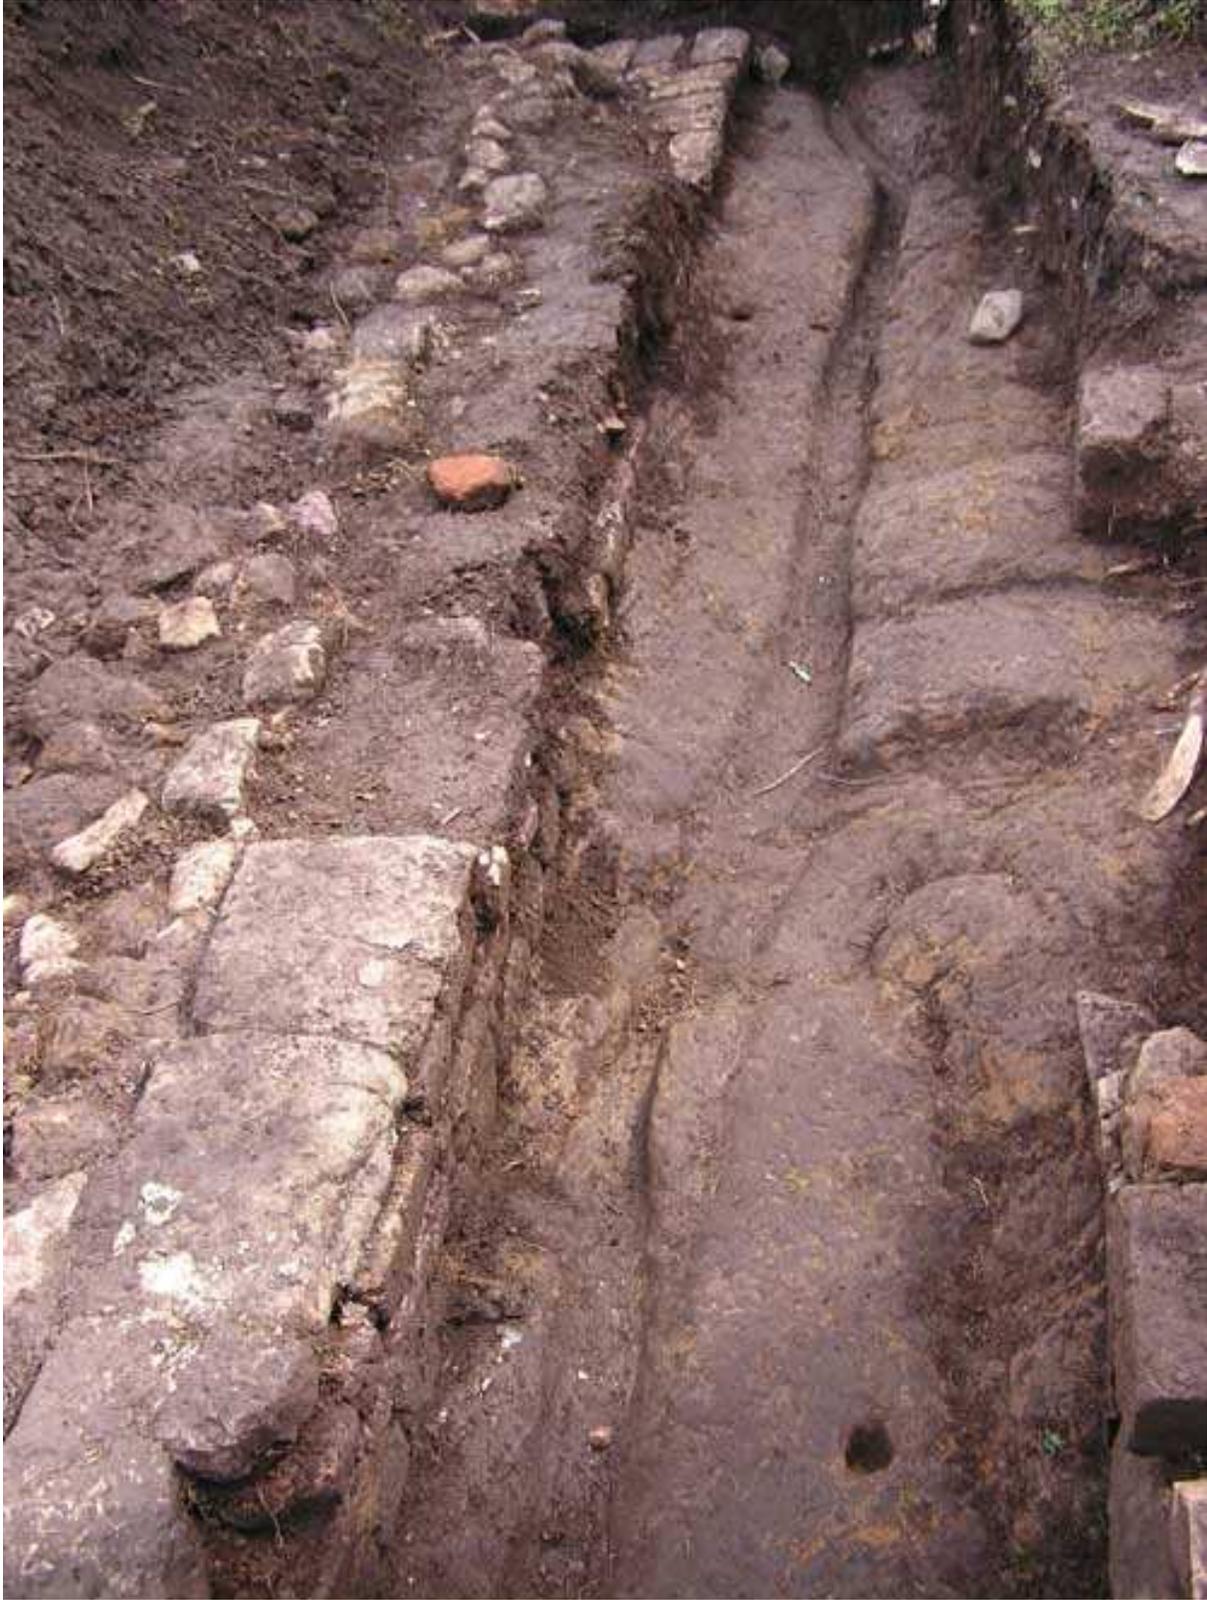
Figura 19. Vista panorámica del canal en el piso de *talpetate*.

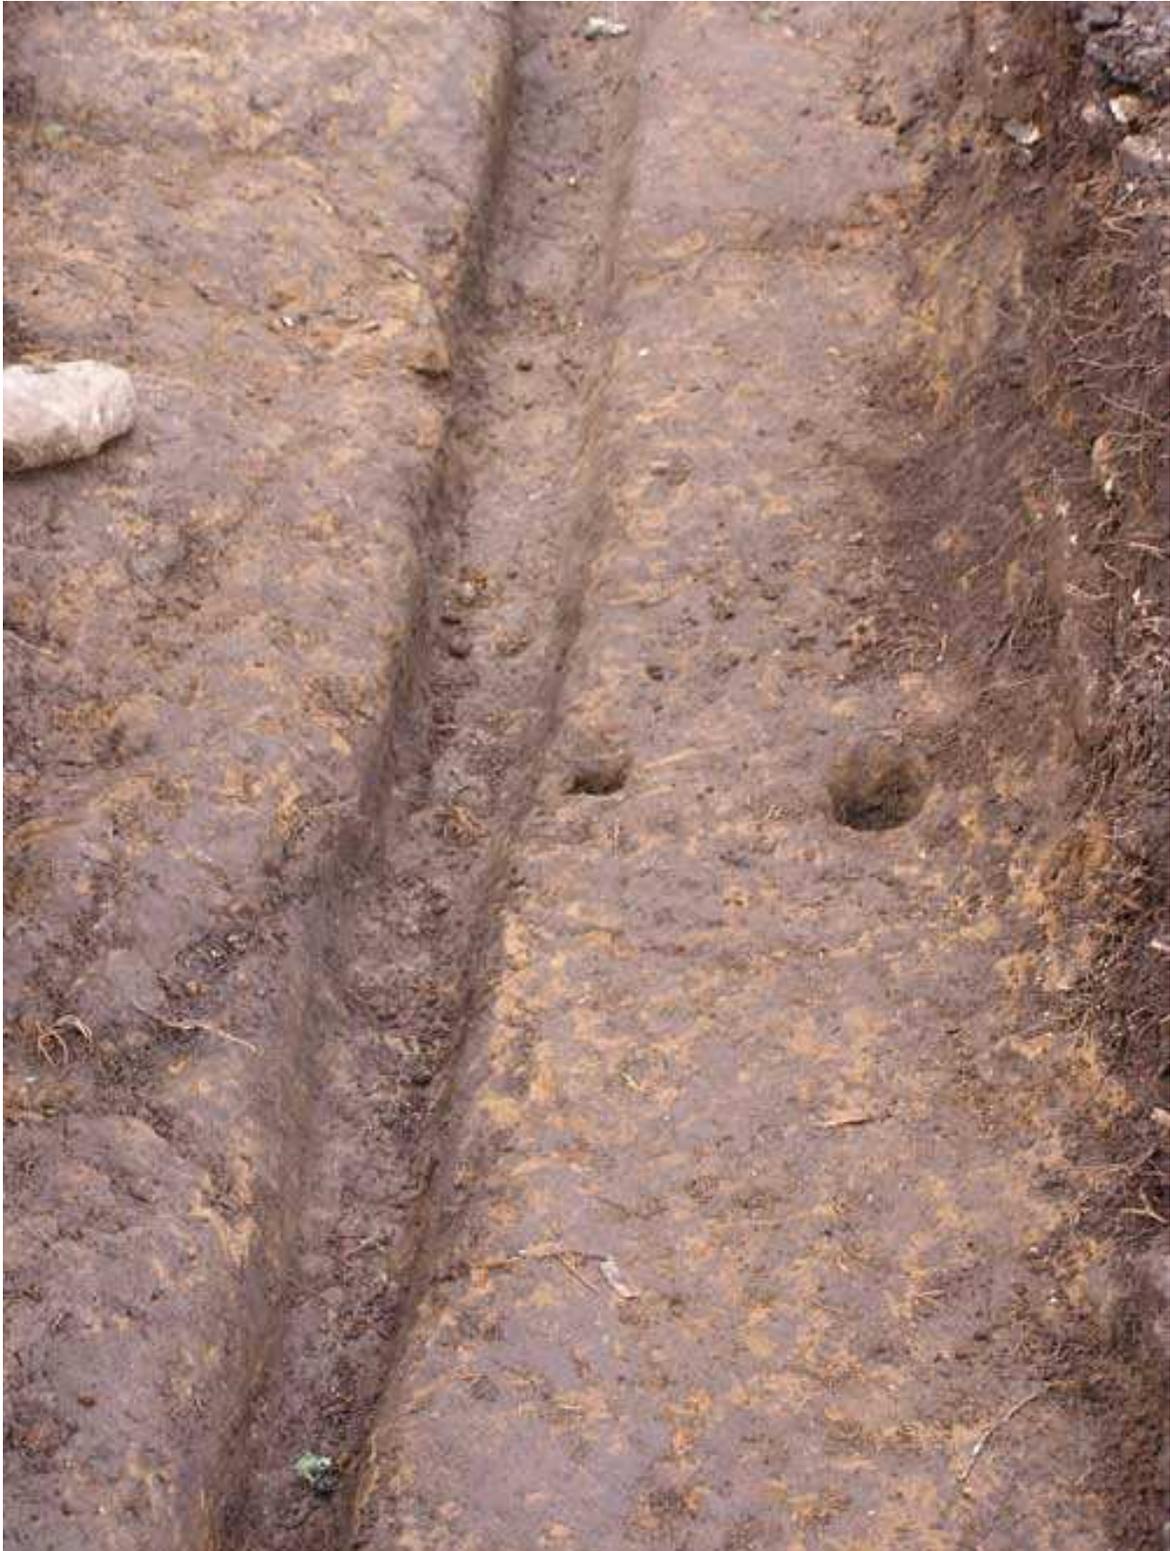
Figura 20. Detalle del canal y agujeros para el sostenimientos de alguna viga de material perecedero, en el piso de *talpetate*.

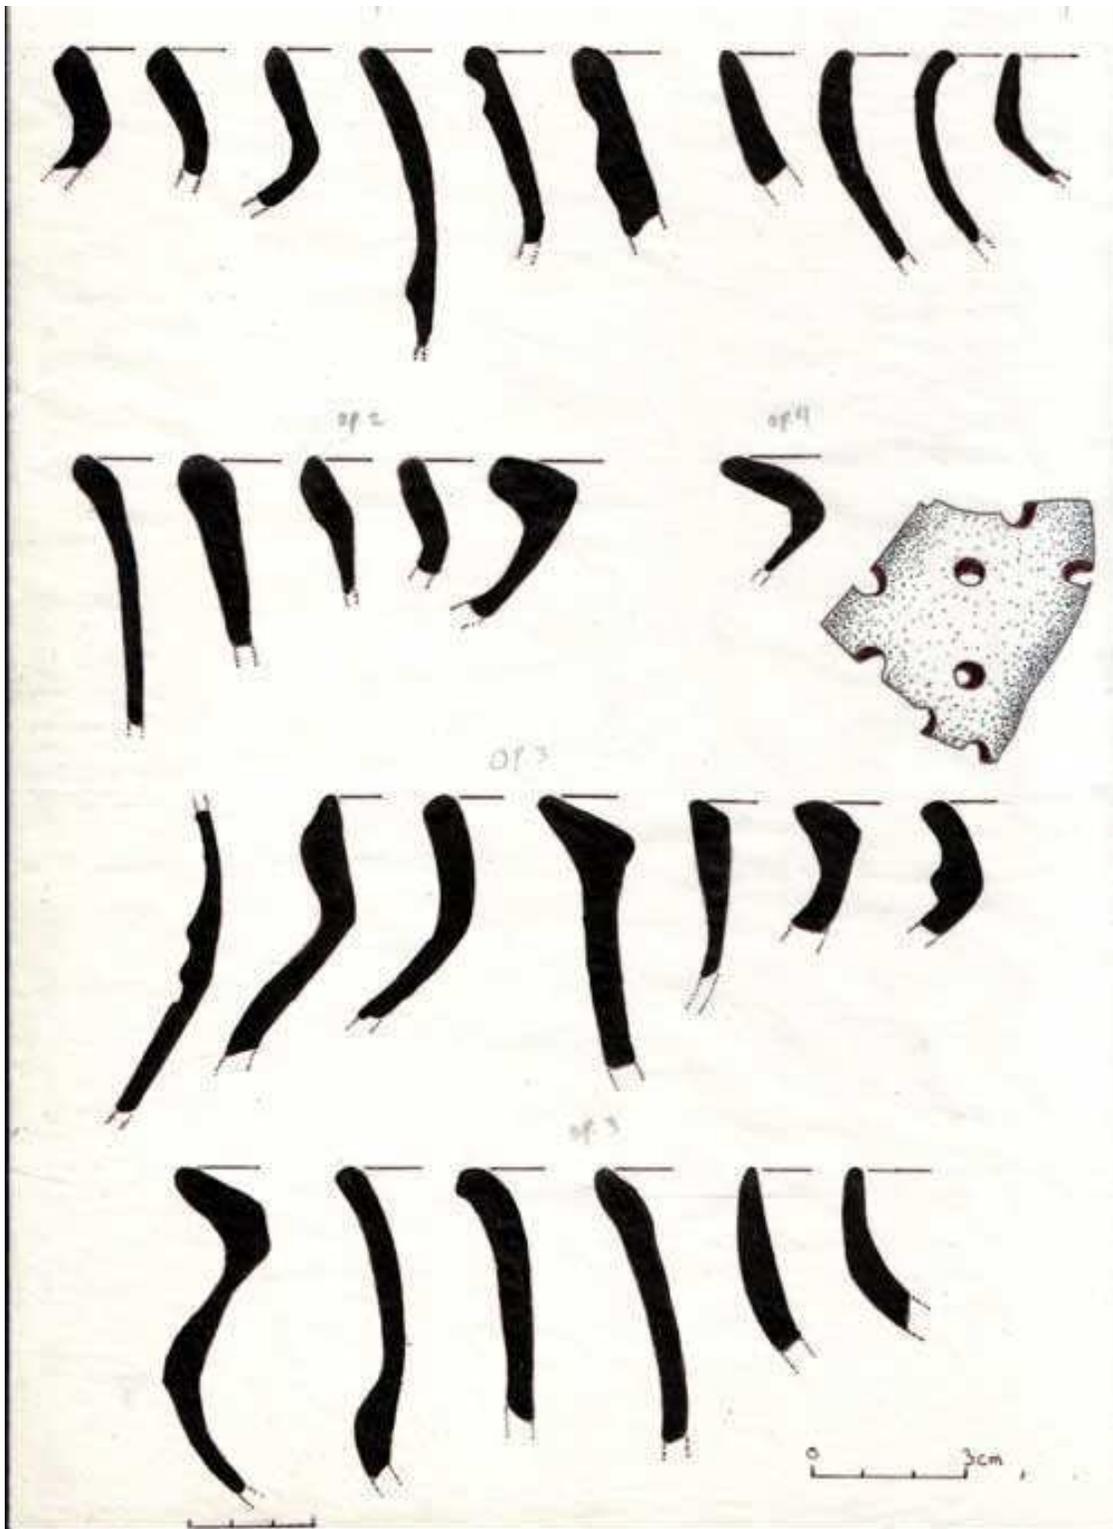
Figura 21. Vista de algunas formas de los utensilios cerámicos de los ocupantes de las Estructuras M2 y M7.

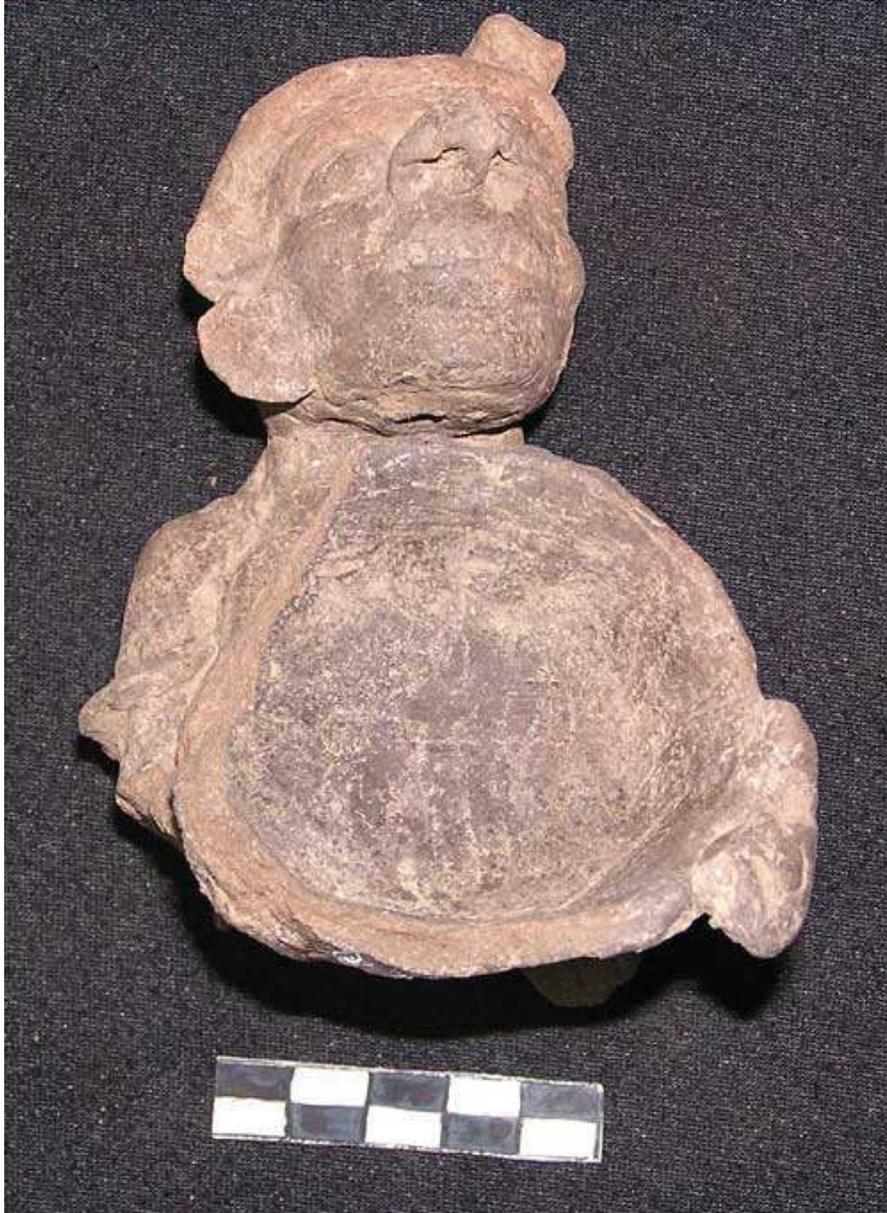
Figura 22. Fragmento de incensario proveniente del pasillo entre las Estructuras M2 y M7.

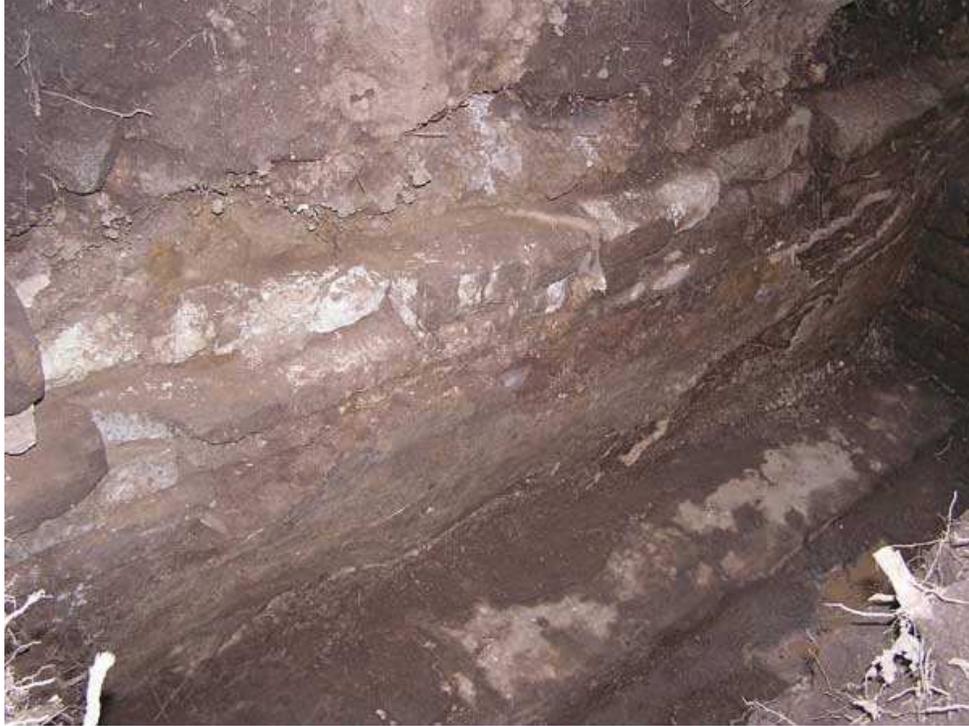
Figura 23. Vista de la disposición del muro Norte de la Plataforma RC6a y el muro de contención de emergencia que corta el canal de estuco.

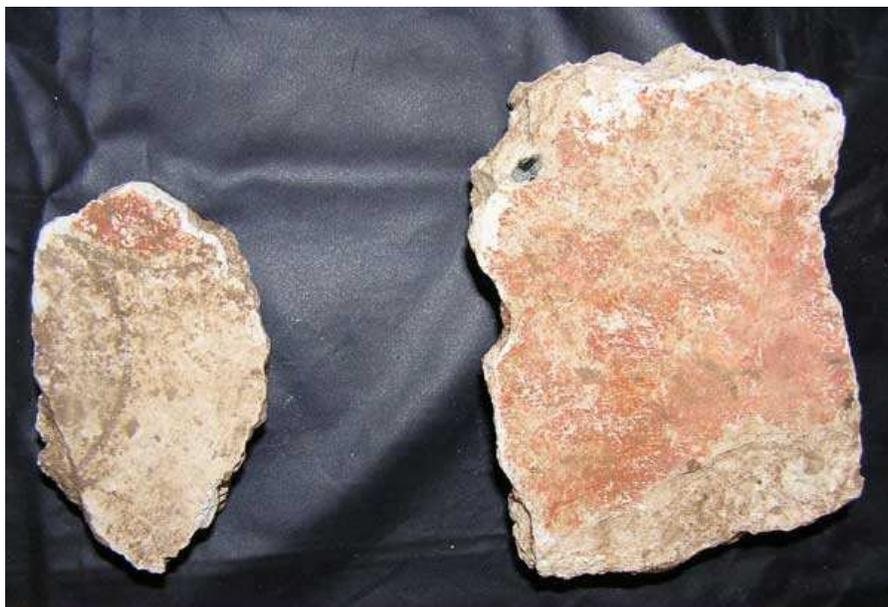
Figura 24. Muestra de los fragmentos del revestimiento de estuco policromo localizados en las diversas operaciones. Un fragmento presenta una figura geométrica, probablemente una voluta, dibujada con líneas negras que delimitan superficies de color rojo y amarillo oscuro.

Al excavar en tres zonas diferentes se pudo obtener una buena muestra de los diferentes tipos de edificios de la ciudad. El enfoque arqueológico combinado con los datos etnohistóricos hacen que el proyecto tenga grandes logros. Los textos ayudan considerablemente a conocer la conducta de la sociedad k'iche' y su conjunción espacial en Q'um'arkaj, como se escribe en las narraciones de Pedro de Alvarado: "*y como la ciudad [Q'um'arkaj] es muy junta y las calles muy angostas en ninguna manera no pudieramos sufrir sin ahogarnos / o por huyr del fuego despeñarnos. E como subimos q. yo me vi dentro y la fortaleza tan grande y q. dentro della no nos podiamos aprovechar de los cavallos por ser las calles tan angostas y encaladas / determine luego de salirme della a lo llano*"... (P. de Alvarado 1934:12). Desde un punto de vista arqueológico se confirman los testimonios de P. de Alvarado ya que aparece, en los datos arqueológico, una gran preocupación por el manejo y aprovechamiento del espacio provocando el hacinamiento de estructuras en los tres sectores investigados; algunos edificios fueron adosados y otros están separados por una angosta vía de circulación de menos de 2.50m, beneficiando a la vez de canales hidráulicos ([Figura 23](#)). Los pisos de todas las estructuras – a excepción del sector Oeste – están estucados. En algunas zonas se hallaron *in situ* fragmentos de pisos de estuco policromo ([Figura 24](#), arriba).

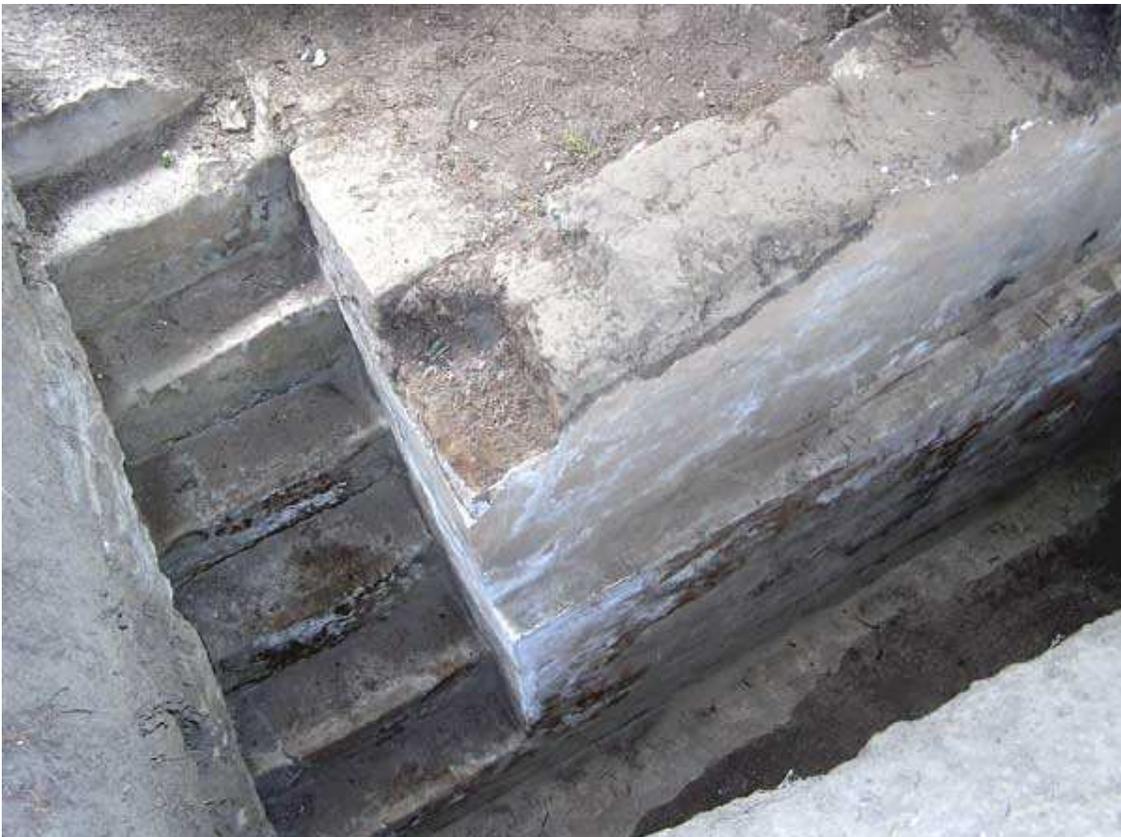
Figura 25. Muro y escalinata parcialmente descubiertos en la fachada Oeste de la Plataforma RC6a. Estas excavaciones fueron realizadas probablemente en 1980.

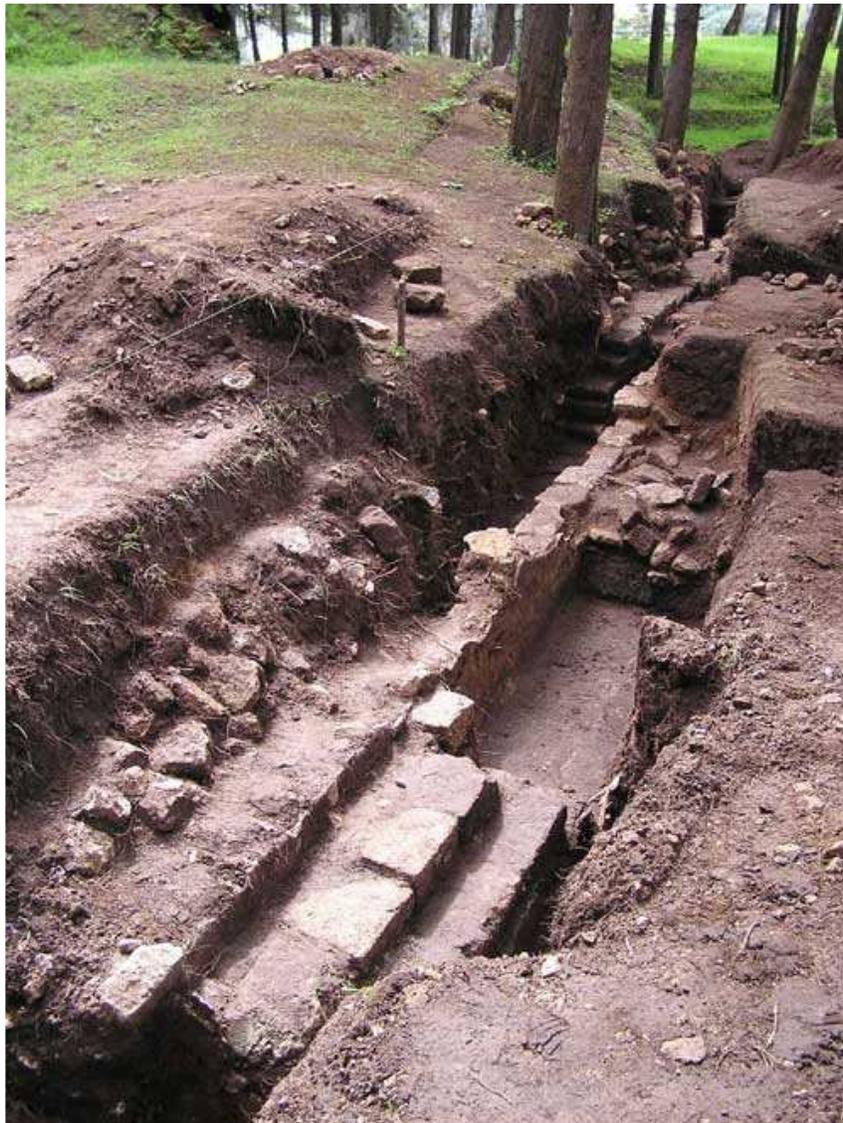
Figura 26. Vista general de los tres muros y de la escalinata de la fachada Sur de la Plataforma RC6a. Muestra de los materiales constructivos.

Los k'iche' de Q'um'arkaj desarrollaron técnicas constructivas complejas demostradas por la alta calidad de ensamblaje, canales probablemente para evacuación del agua, revestimientos con varias capas de estuco; esto último, podría reenviarnos a una genealogía complicada de gobernantes o denotar un cierto empeño por proteger los edificios de los efectos de la naturaleza al mismo tiempo cuidar el esplendor del centro ([Figura 25](#), arriba). En fin, aunque la monumentalidad arquitectónica de las estructuras presentan variaciones entre los tres sectores, en su mayoría se emplearon los mismos materiales de construcción, es decir bloques de selecto, jaboncillo, talpetate, piedra pómez y en menor cantidad piedras de río, valiéndose de los recursos geológicos locales ([Figura 26](#), abajo, y [Figura 27](#), abajo).

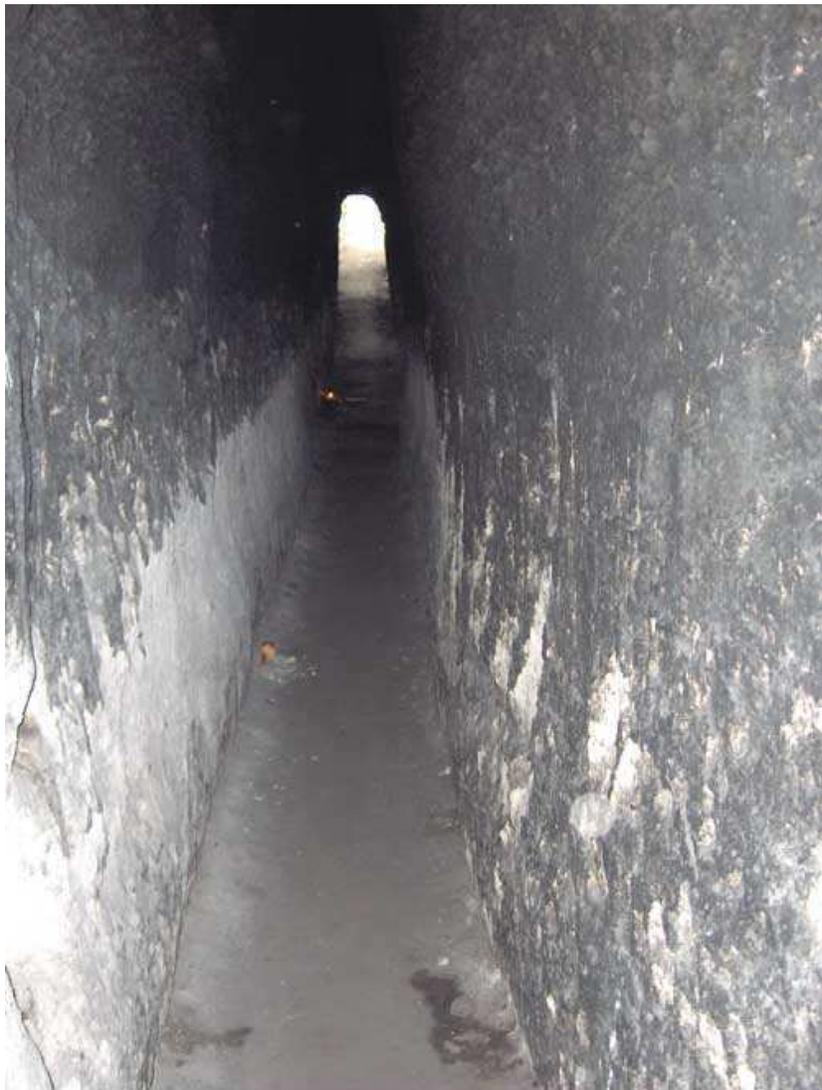
Figura 27. Vista desde el interior de la Cueva 1, construida en flanco del barranco Noroeste de Q'um'arkaj. Cueva utilizada en el contexto ritual de los actuales K'iche'.
