**Investigaciones Arqueológicas en la Región de Holmul, Peten:
Holmul, Cival, La Sufricaya y K'o**

Año de Investigación: 2007

Sitio: Holmul

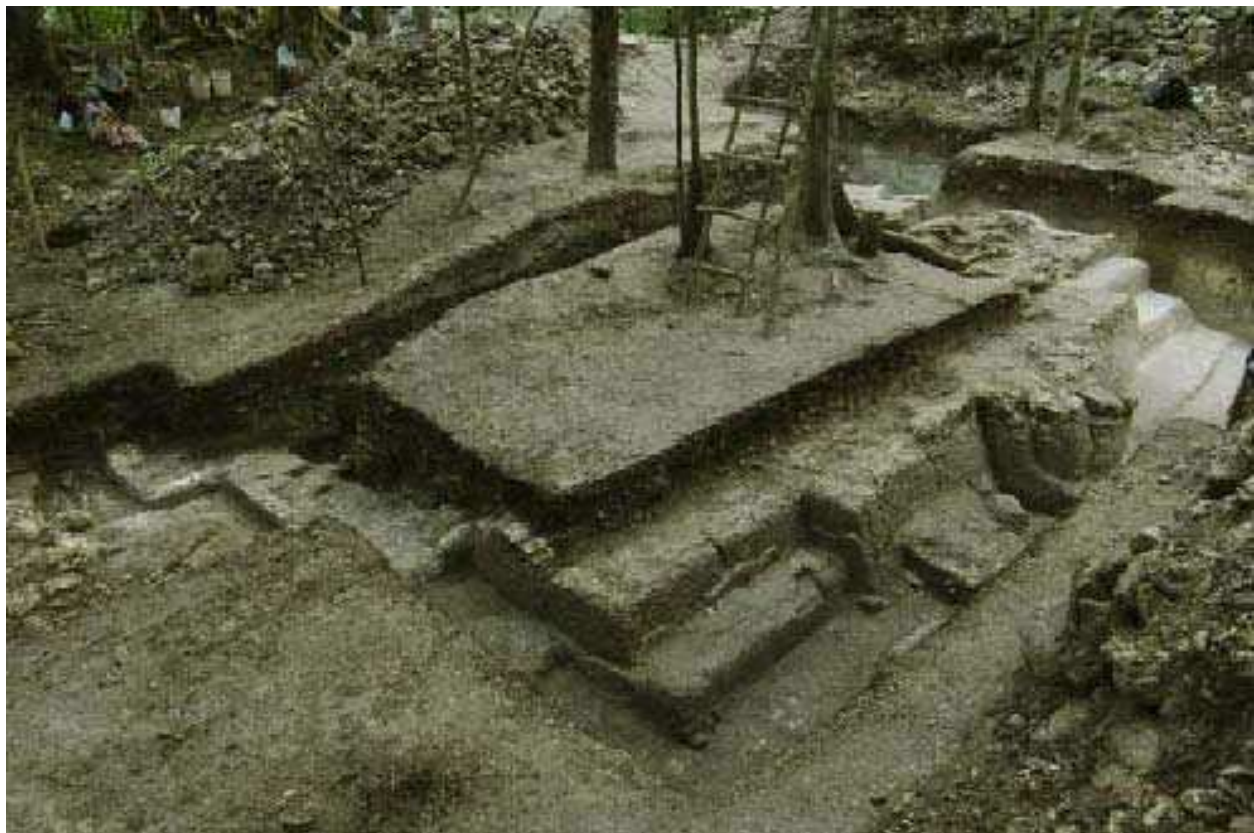
Figura 3. Edificio N, Grupo II. Vista desde el suroeste.

su superficie que pudo haber sido un piso estucado muy duro y espeso, de al menos 80 cm de espesor. Al removerse este estrato se empezaron a evidenciar rasgos arquitectónicos de una estructura escalonada. La excavación procedió a exponer la fachada este de esta estructura, denominada Edificio N, Grupo II, con tres cuerpos escalonados estucados lisos y sin molduras de un promedio de 1.15m de altura y .77 de ancho cada uno. En la base del cuerpo inferior se encontró un piso estucado a 6 m de profundidad de la superficie actual. Por lo tanto, La elevación total de la fachada de tres cuerpos escalonados preservada dentro del relleno de la plataforma del Grupo II en la actualidad es de 3.75 m sobre el nivel de plaza antiguo a ella asociado.

Se extendió la excavación para seguir el perímetro de la Estructura N por lo menos en dos de sus lados mayores y de esa forma estimar sus dimensiones totales. En su extensión final el cuerpo superior de la Estructura B se expuso en HOL.T.71 hasta una profundidad de .85m por 12m de longitud E-O y de al menos 11 m de longitud N-S (en el escalón intermedio), aunque es posible que en su extensión N-S esta sea mayor debido a que la excavación no llegó a exponer la esquina Noreste. Su cuerpo superior se presentó truncado en la base de restos mutilados de muros de mampostería. Estos pueden haber sido muros perimetrales de las cámaras de un edificio abovedado. Dos escalinatas de tres gradas proporcionaban acceso al cuerpo superior del edificio flanqueando lo que fue un mascarón estucado central. De este mascarón solo se preservó la porción (mitad?) inferior la cual aparentemente constituyó la mandíbula de un ser zoomorfo de boca abierta. Las dimensiones del fragmento de escultura monumental son de 1.5 m de ancho por 1.5 m de profundidad por 1 m de alto aproximadamente.

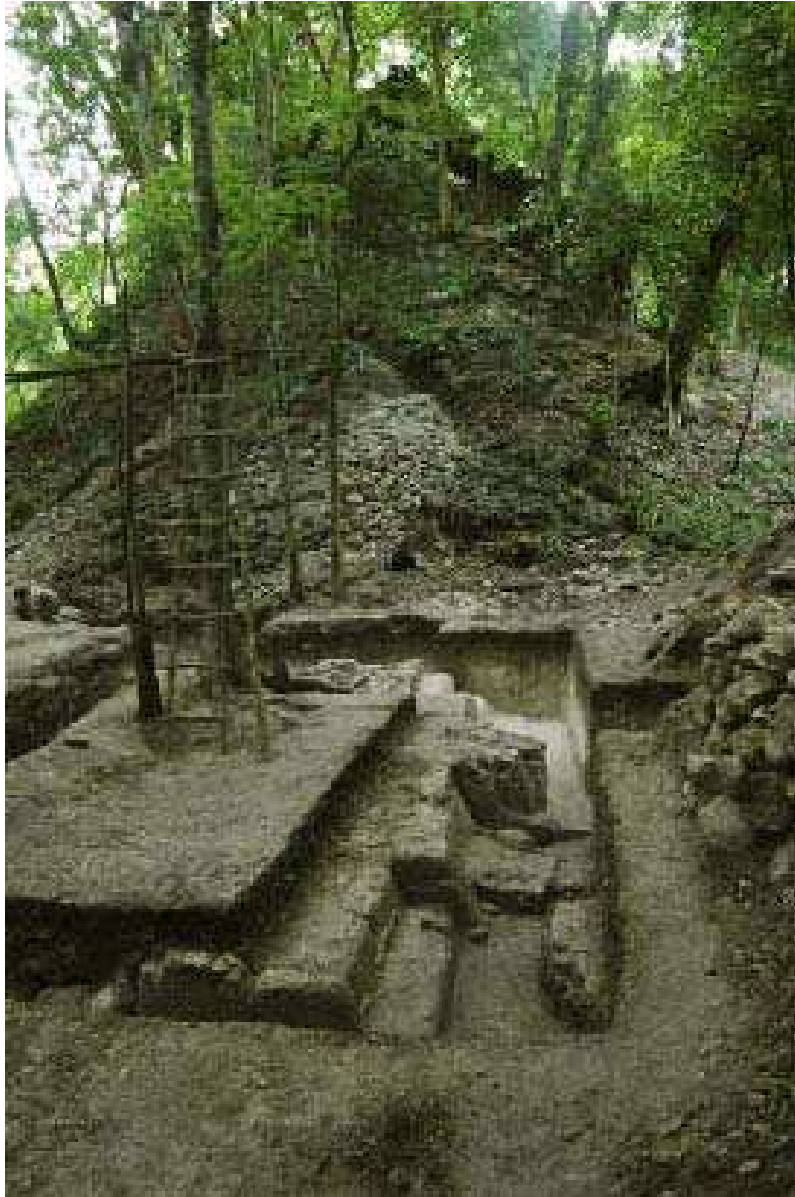
Figura 4. Edificio N (frente) y tunel en el Edificio B (atrás).

con piedra y barro sobre la cual se depositó una capa de estuco y se erigió la primera versión del Edificio N. Este fue una estructura escalonada (tres escalones) con acceso desde el sur y edificio de mampostería posiblemente abovedado. Este Edificio N fase 1 se encontraba sobre el mismo piso al cual se asocia la primera fase constructiva del Edificio B (véase abajo). Ambos edificios tenían su acceso desde el sur y posiblemente formaban parte de una triade de edificios en línea sobre el margen norte del Grupo II durante el Preclásico Medio y Tardío. En una segunda fase se erigió una versión más grande del Edificio N ampliando su fachada sur a 12 metros (eje E-O) y elevándolo de al menos 3.8m sobre un nuevo piso basal con tres escalones sin moldura.

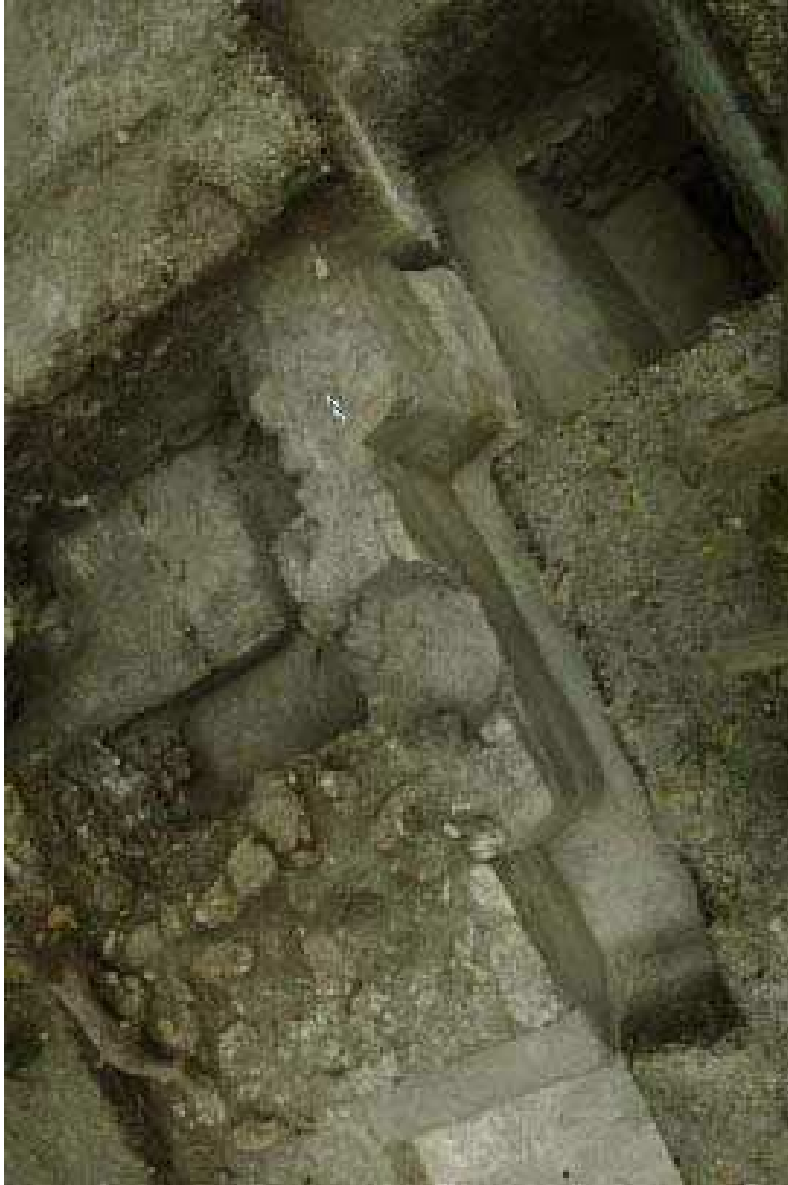
Figura 5. Vista del lado este de los cuerpos escalonados del Edificio N en la excavación HOL.T.71. En el margen izquierdo se nota una fase constructiva anterior debajo del edificio

Luego de exponerse la parte superior de la fachada sur de la Estructura N la excavación se profundizó en el lado este hasta llegar a la roca natural a 8.5m aproximadamente de profundidad desde la superficie moderna y después de penetrar un piso anterior a aquello sobre el cual se eleva la Estructura N misma. Este yace sobre 2.8 metros de relleno de piedras toscas y barro oscuro conteniendo muestras abundantes de cerámica Pre-Mamom mixta a fragmentos de cerámica de la fase Mamom temprana. En el pequeño espacio al fondo de la excavación (2x2m) se pudieron detectar cuatro cortes de palo que pudieron ser restos de una estructura perecedera erigida sobre la roca natural. A raíz de la evidencia del piso anterior a la base de la Edificio N en este punto, se hizo un sondeo en el centro del cuerpo superior del Edificio N misma para detectar posibles estructuras anteriores. Una estructura anterior si se encontró a una profundidad de 3 m de la superficie. Esta estructura (Edificio N, fase I) mide por lo menos 6.6 metros E-O y 3m N-S en el área excavado, y se supone que fue de forma aproximadamente rectangular con fachada hacia el sur, así como lo fueron sus fases posteriores (2, y 3). Resumiendo, a raíz de la excavación HOL.T.71 en el lado oeste del Edificio B se detectó una primera fase ocupacional a 9 m debajo del Grupo II sobre la roca natural. Esta se presenta en forma de restos parciales (cuatro cortes de palo) de una estructura perecedera. Esta primera fase ocupacional debe fecharse a principio de la fase Mamom (circa 800 a.C.) por estar asociada a tipos cerámicos Mamom y Pre-Mamom, exclusivamente. Posteriormente, sobre el área se erigió una plataforma monumental de 2.8m de alto (y cuya extensión es desconocida),

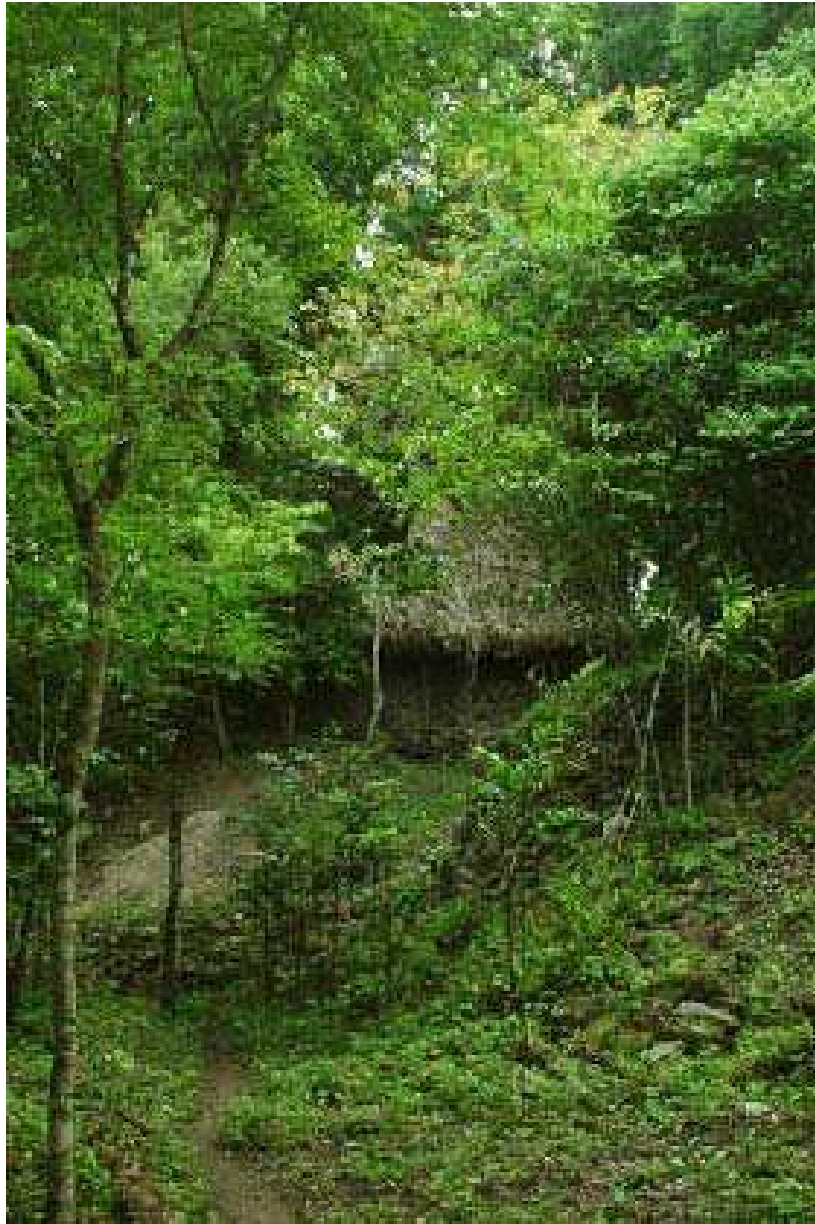
Figura 8. Edificio B, Grupo II en su estado actual (desde el sur).

Se procedió a sellar de forma final un largo túnel, HOL.T.63 (.80m de ancho por 1.75m de alto), que penetraba la plataforma basal del Edificio B en su lado oeste. Este túnel había sido objeto de investigaciones en 2005. Durante las mismas se documentó que el túnel penetraba la primera fase (fase I) del Edificio B en correspondencia de la pared oeste de la super-estructura o sea las cámara del edificio. A lo largo de los casi 13 metros de longitud de este túnel se pudo constatar que efectivamente la estructura superior del Edificio B en esta primera fase constaba de al menos cinco cámaras abovedadas, dos en su frente (sur) y tres en su lado posterior (norte) con puertas

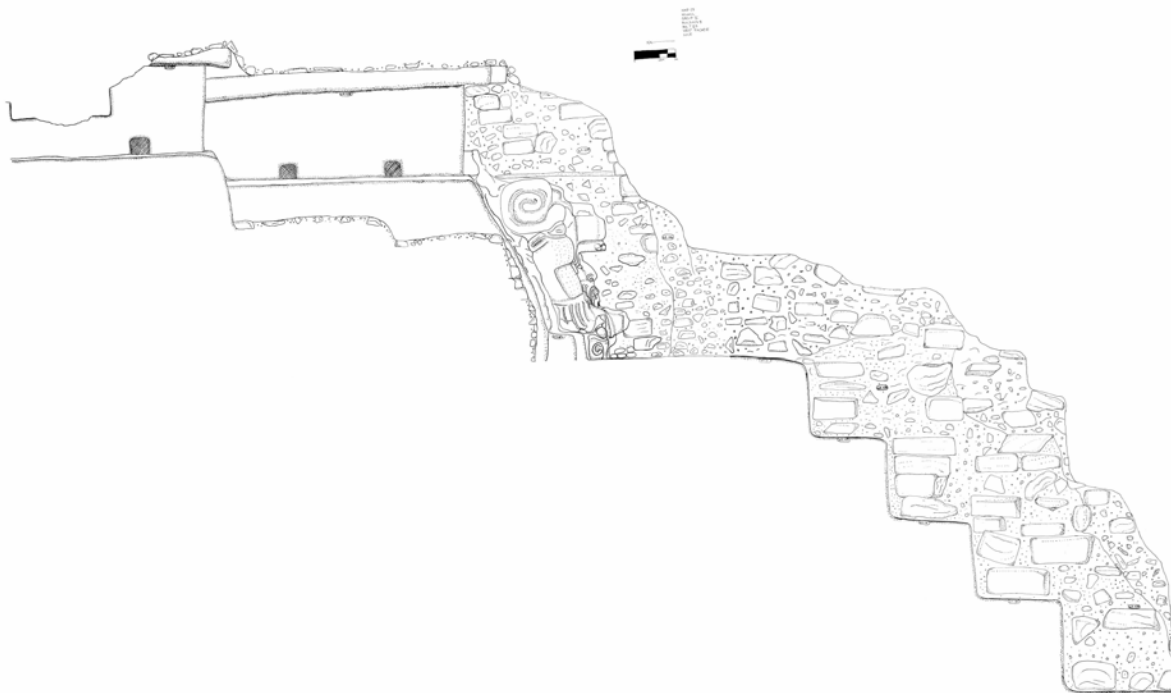
Figura 9. Extensión desde del túnel en el lado oeste del Edificio B hacia la fachada sur. Escala 1 m. Dib. Nina Estrada

El túnel también se había extendido a lo largo del lado oeste de la estructura, o sea de la entrada hacia el sur. Por lo tanto, antes de cerrarse se extendió más para seguir la pared oeste misma hacia la esquina sur y así documentar la fachada (sur) del edificio. Desde la entrada del túnel la pared de la cámara posterior del edificio se extendía 2.3m hacia el sur. En la parte mediana de dicha pared se pudo observar la parte posterior de una ancha ventana rectangular de 1m de ancho de un pequeño orificio cuadrado (respirador) a nivel del piso de la cámara en conexión con la esquina de la cámara. Dando la vuelta hacia el este el muro exterior de la cámara seguía por unos dos metros más hasta dar en otro muro ortogonal o sea N-S. Este mismo muro proseguía hacia el sur por unos 3 metros y aparentemente era el muro oeste de una cámara anterior (la

cámara suroeste). En la base de este muro se encontraban dos respiradores más y a un metro arriba de la base se observa una cornisa hecha de largos bloques rectangulares salientes del muro de unos 20 cm. Debajo de la base de este muro se observó un cuerpo escalonado con talud apenas inclinado de aproximadamente 2.5 m de altura.

A continuación se expuso una sección de la esquina y el muro ortogonal al oeste o sea el muro sur descubriendo su amplitud hasta llegar a la escalinata central y cuerpos escalonados asociados. De esta excavación se pudo definir el perfil casi total N-S y la mitad de la fachada de la primera fase del Edificio B. El muro superior de la fachada, o sea el de la cámara sureste se extendía por 3 m de la esquina suroeste a la escalinata central, remetida dentro del mismo. En la parte central se observaba una ventana o puerta de 1m de ancho por .80m de alto enmarcada por dos bandas de pintura roja.

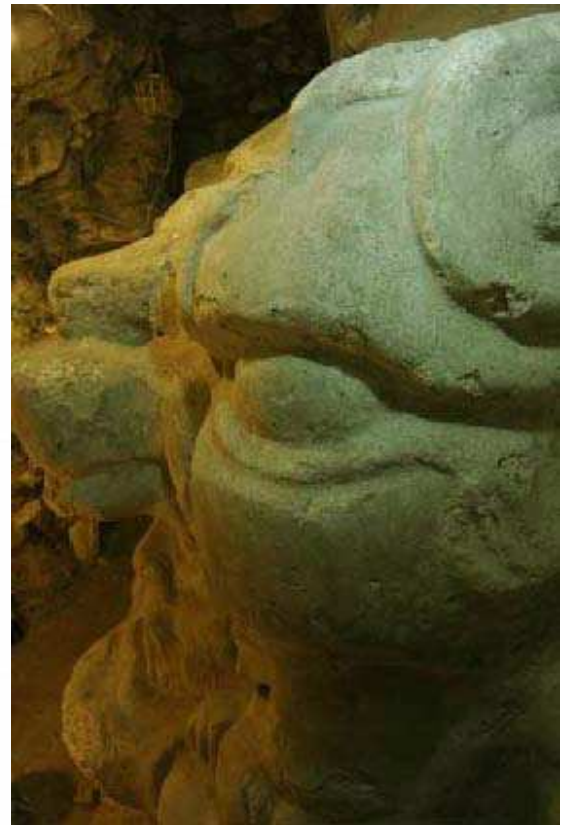
Figura 12a. Lado este del mascarón, Edificio B

El mascarón es un conjunto bastante complejo de seres zoomorfos y antropomorfos. Por empezar, en su lado superior se observa un motivo de banda geométrica que enmarca el zoomorfo central. En la parte central, superior al mismo zoomorfo un motivo escalonado que emerge del ello. Este motivo y la banda geométrica lateral han sido asociados a figuras zoomorfas de la montaña sagrada o *Witz* de la mitología Maya. Bajando desde la frente del zoomorfo se observan dos grandes cejas con volutas concéntricas (en sentido anti-horario) enmarcadas por una banda escalonada geométrica. En las esquinas externas de los ojos se observan unas líneas o arrugas curvas hacia abajo. Los ojos de este ser son ovales y profundos. Su nariz es muy pronunciada y baja sobre una boca fuertemente prognática. Debajo de la nariz, se observa una maxila con dientes bien definidos y de forma regular (humanos). Debajo de la maxila, y adentro de la boca se observa la cabeza de un ser humano emergente. Su cara está caracterizada por arrugas alrededor de la nariz (como paréntesis) y de la boca como es costumbre en la iconografía Maya en representaciones de personajes ancianos. Las arrugas alrededor de la boca son más pronunciadas. El individuo presenta la boca abierta. En su boca se observan tres motivos que pueden representar la laringes del personaje mismo u motivos abstractos (dos esferas en cada lado de un objeto en forma de Y volteada). Alternativamente, estos motivos podrían relacionarse al signo de “porcentaje” asociado al inframundo. Es interesante notar que los motivos en cuestión son en relieve y aparecen salir de la boca en vez de verse como representación de su interior (laringes). En cada lado de la boca se observan las manos del personaje en el aparente gesto de detenerse de la orillas de la boca del monstruo del cual está emergiendo.

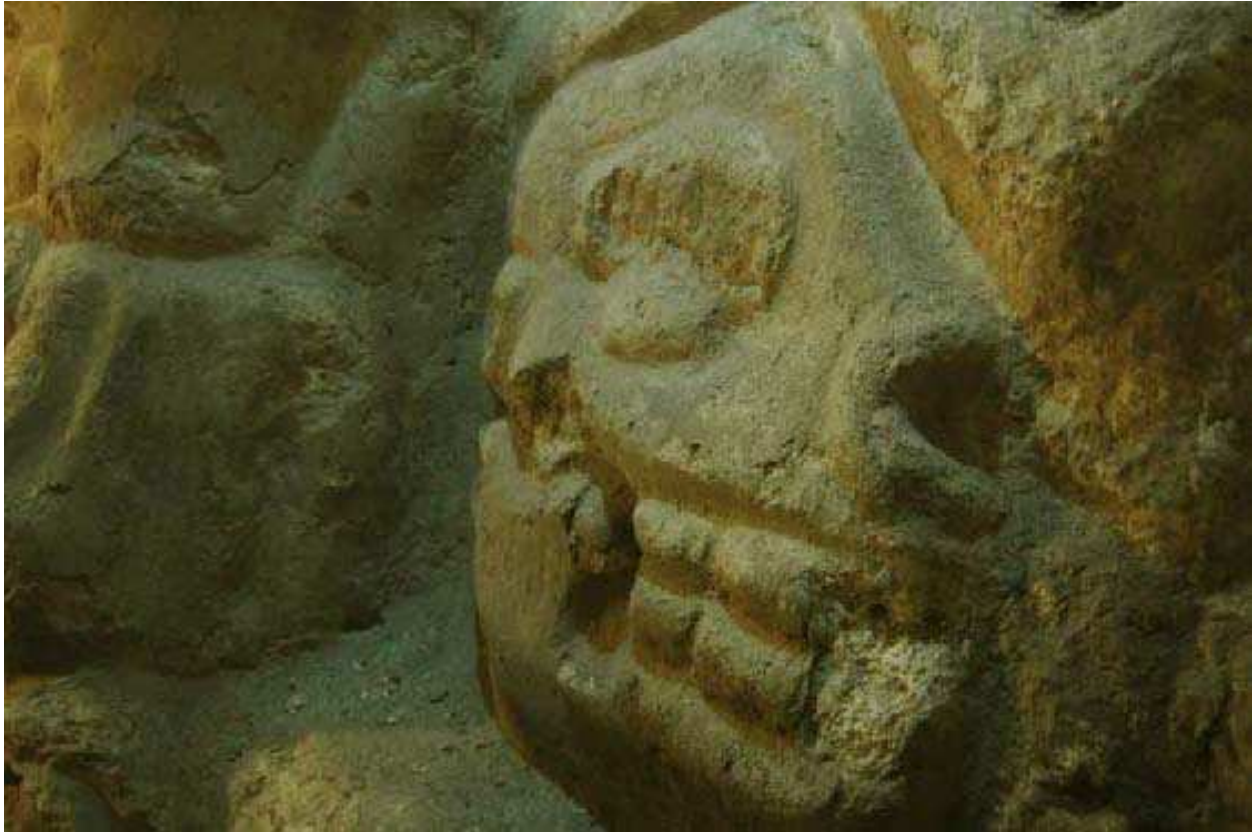
Figura 13. Detalle de calaveras que flanquean el mascaron, Edificio B.

En cada lado del conjunto zoomorfo central se observan dos paneles rectangulares. En la parte superior, inmediatamente debajo de la banda geométrica anteriormente descrita, se observan dos bandas o barras cruzadas (huesos?). Debajo de ellas se encuentra un cráneo humano claramente definido en bajo relieve, mirando hacia el lado externo (uno al oeste y otro hacia el este).

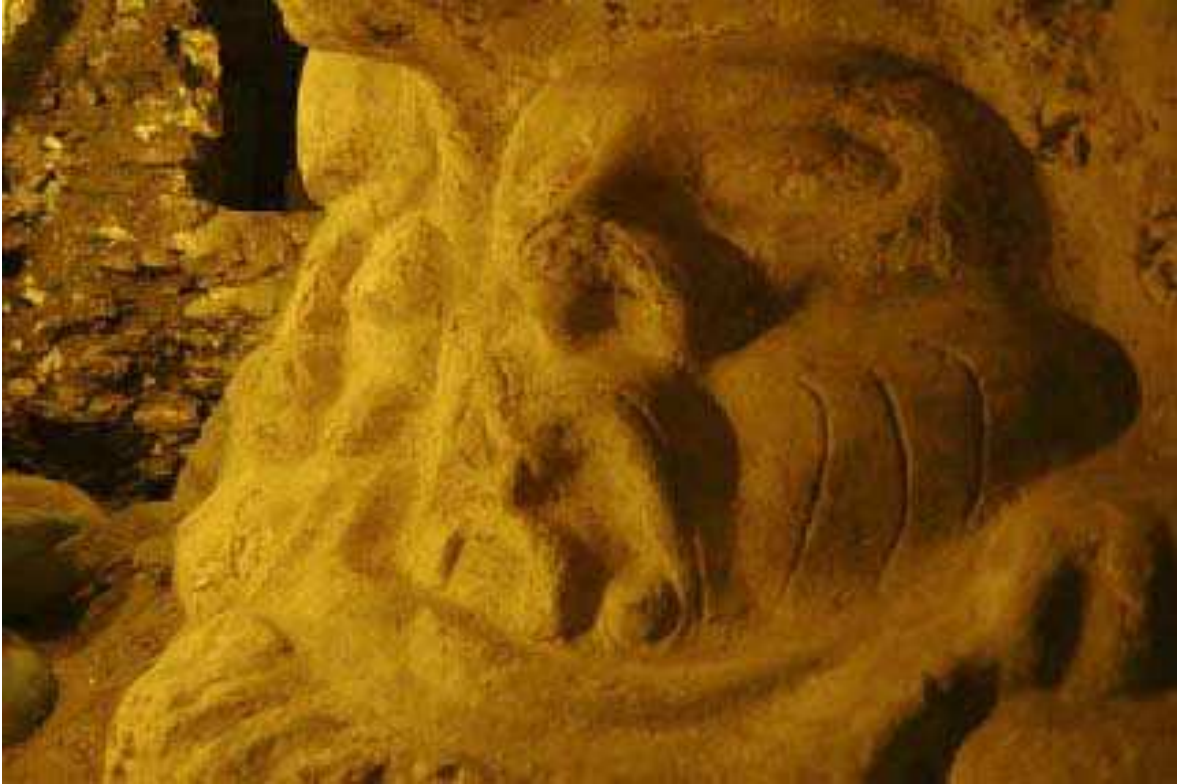
Figura 14. Detalle de la figura humana emergente del zoomorfo, mascarón Edificio B.

La interpretación del conjunto zoomorfo de este mascaron del Edificio B es difícil estando aun en fase inicial de estudio. Se puede afirmar que la banda geométrica y la protuberancia rectangular sobre la cabeza del zoomorfo, así como las volutas de las cejas y su fila de dientes regulares sugieren la identificación del zoomorfo superior con un *Witz*, cerro sagrado, o Cerro Florido, lugar de la creación Maya o simplemente la tierra. La boca de este monstruo corresponde a una gruta de la cual emergen deidades. El concepto de montaña sagrada esta documentado para la época Preclásico Tardía en el Mural Norte de San Bartolo (Saturno, et al. 2005). De la gruta, o boca del monstruo *Witz*, emergen un ser anciano. Este pueda relacionarse a una deidad anciana como el dios del Maiz en el inframundo o el dios N. El zoomorfo inferior representaría un saurio o serpiente que emerge de la cueva. Este, carga sobre su cuerpo la figura de la deidad emergente. Así está claramente representado en el Mural Norte de San Bartolo en el cual se observa una serpiente emplumada emergiendo de la cueva del *Witz* y sobre la cual se erige el joven dios de Maiz. Los motivos de bandas cruzadas y de calaveras a los lados de esta composición en general conllevan la idea del mundo de los muertos o inframundo, o sea contextualizan la resurrección del ser anciano del inframundo.

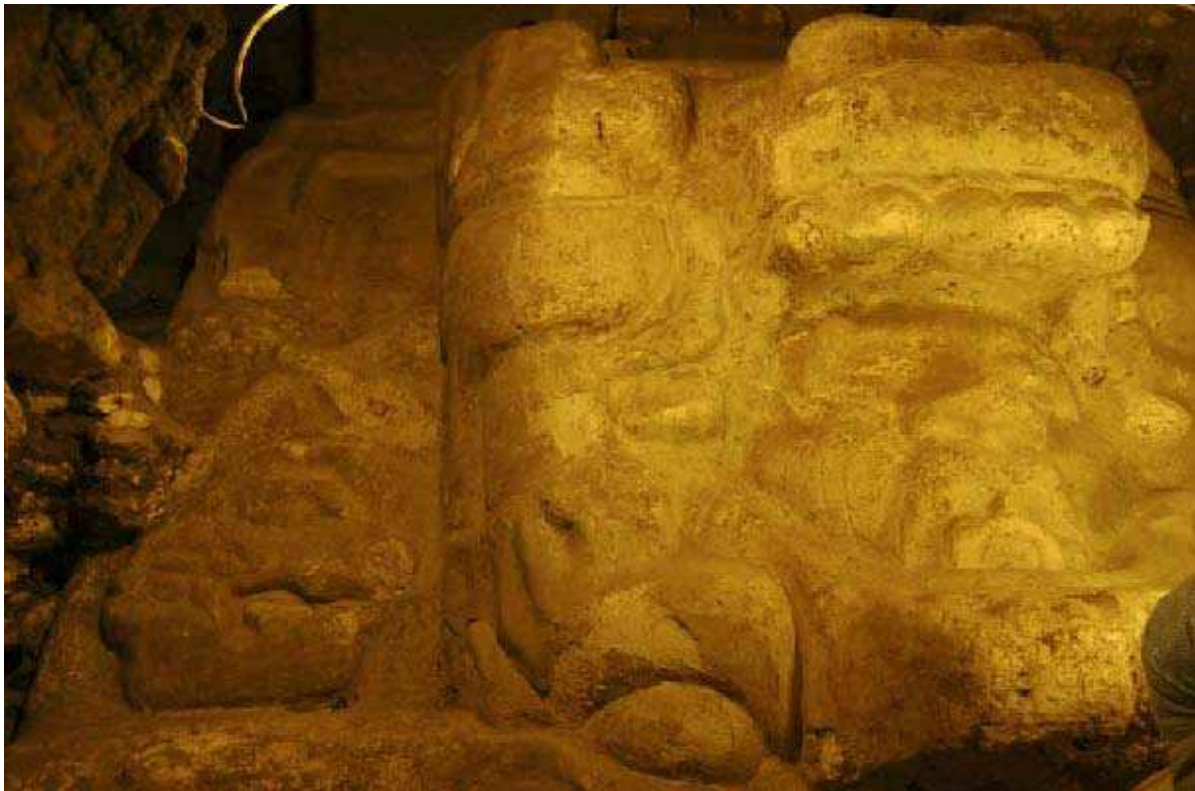
Figura 15. Vía frontal del mascarón, Edificio B.

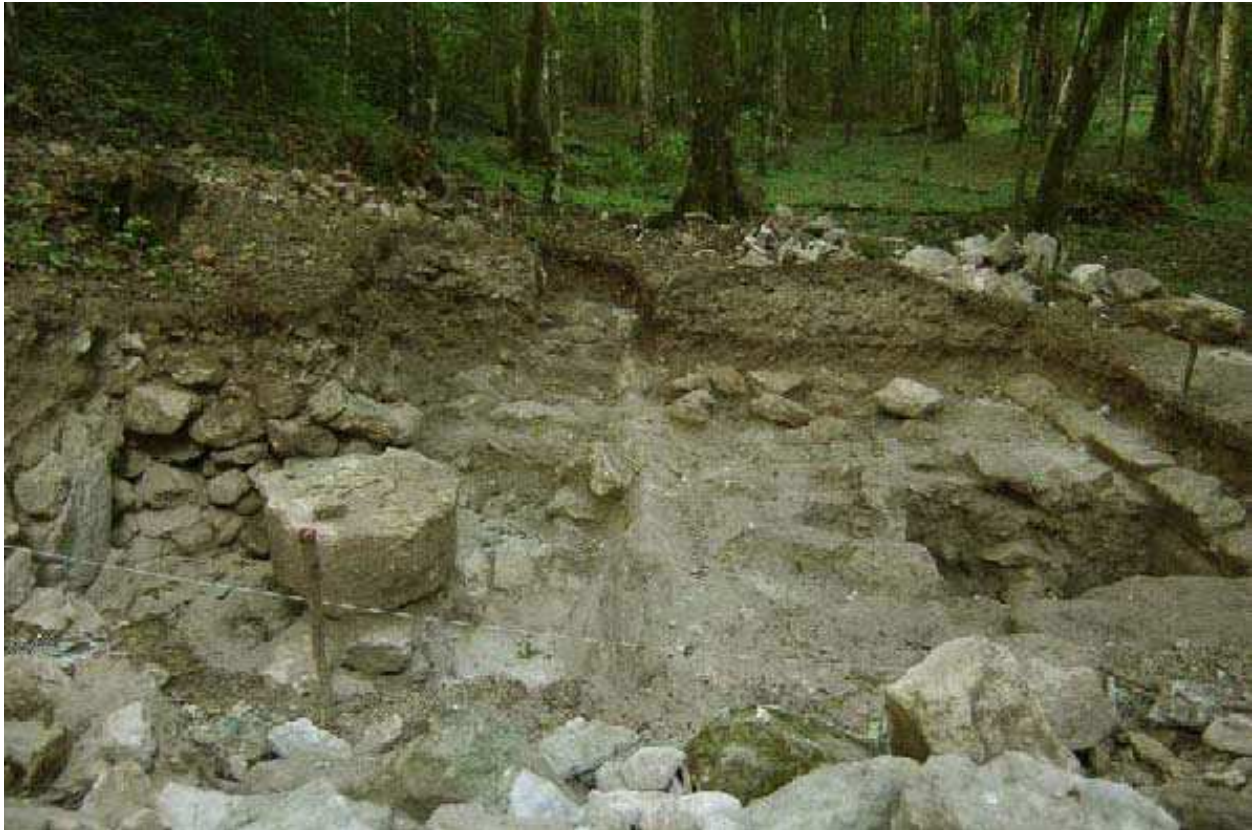
Figura 16. Vista de la excavación HOL.T.72, desde el norte, con Estela 25 (izquierda), su altar (centro) entre la Estructura 7y la plataforma en la plaza (derecha).

Se pudo observar la extensión de la plataforma en la plaza hacia su esquina sureste. Esta plataforma se extendía por al menos 7 m de Norte a Sur y 4m de Este a Oeste adentro de la excavación y debido a que se piensa que fue puesta en posición axial con el eje normativo de la Estructura 7, su mitad Norte debe descansar afuera del área investigada. Por lo tanto, las dimensiones originales debieron de aproximar los 14m N-S y 4m E-O. Su elevación original es desconocida debido a que su parte superior fue

En un pozo excavado en el centro de la plataforma se pudieron documentar dos pisos anteriores a la construcción de la misma y debajo de ellos el nivel de roca natural (-4.5m del dato). El material cerámico asociado sugiere que la plataforma fue construida sobre el primer piso de la plaza en la época Preclásica Tardía y posiblemente renovada al menos una vez en época posterior.

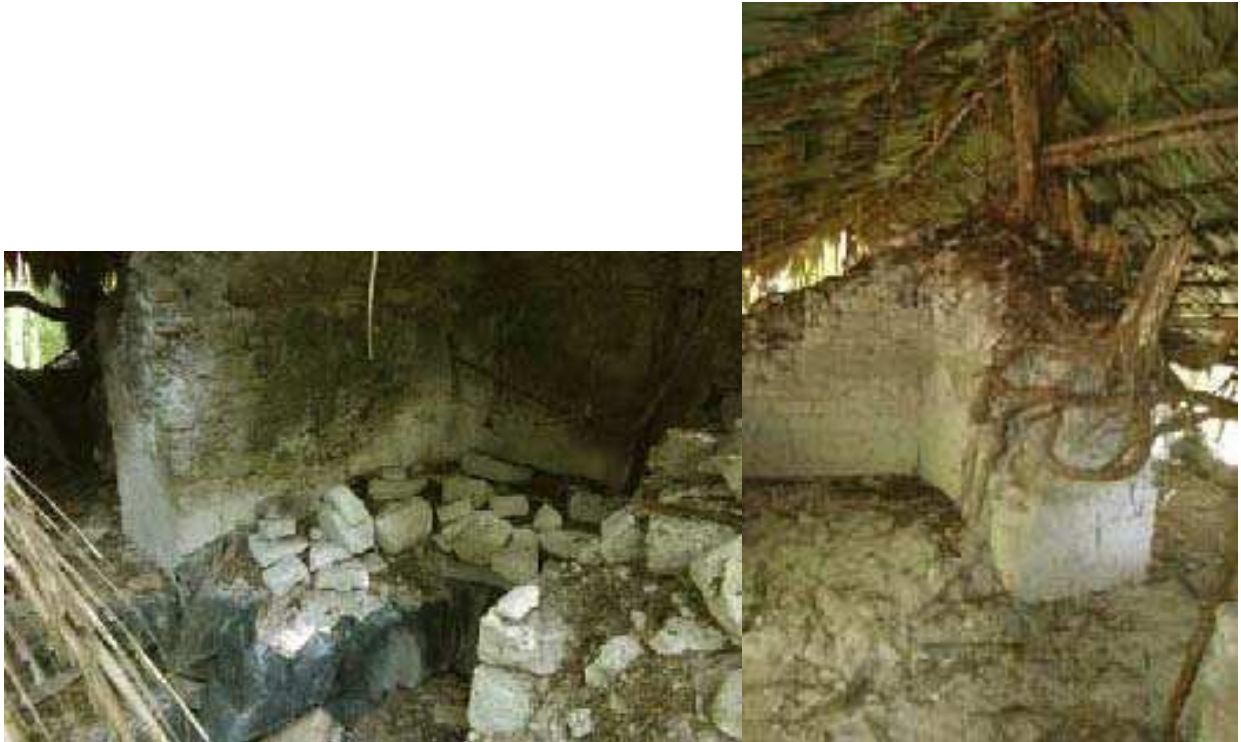
Figura 17. a) Fragmentos de bajo-relieve sobre las bancas de la Estructura 43 antes de su entierro sobre el piso y b) después.

edificio. Es probable que el friso haya sido demolido o simplemente colapsara después de su abandono. Muchos fragmentos quedaron enterrados en su escombros y otros pudieron ser removidos por saqueadores en varias épocas anteriores al inicio de este Proyecto (Estrada-Belli 2001). Los fragmentos existentes fueron enterrados sobre el piso del cuarto central de la Estructura 43, debajo de 1m de relleno de tierra y piedras de escombros. Al mismo tiempo se volvió a construir un nuevo techo sobre toda la estructura con madera y palma local. Este techo, como en otros casos en Holmul, se construyó con la intención de proteger las paredes de infiltración de agua así como de prevenir el crecimiento de vegetación en el interior de los techos.

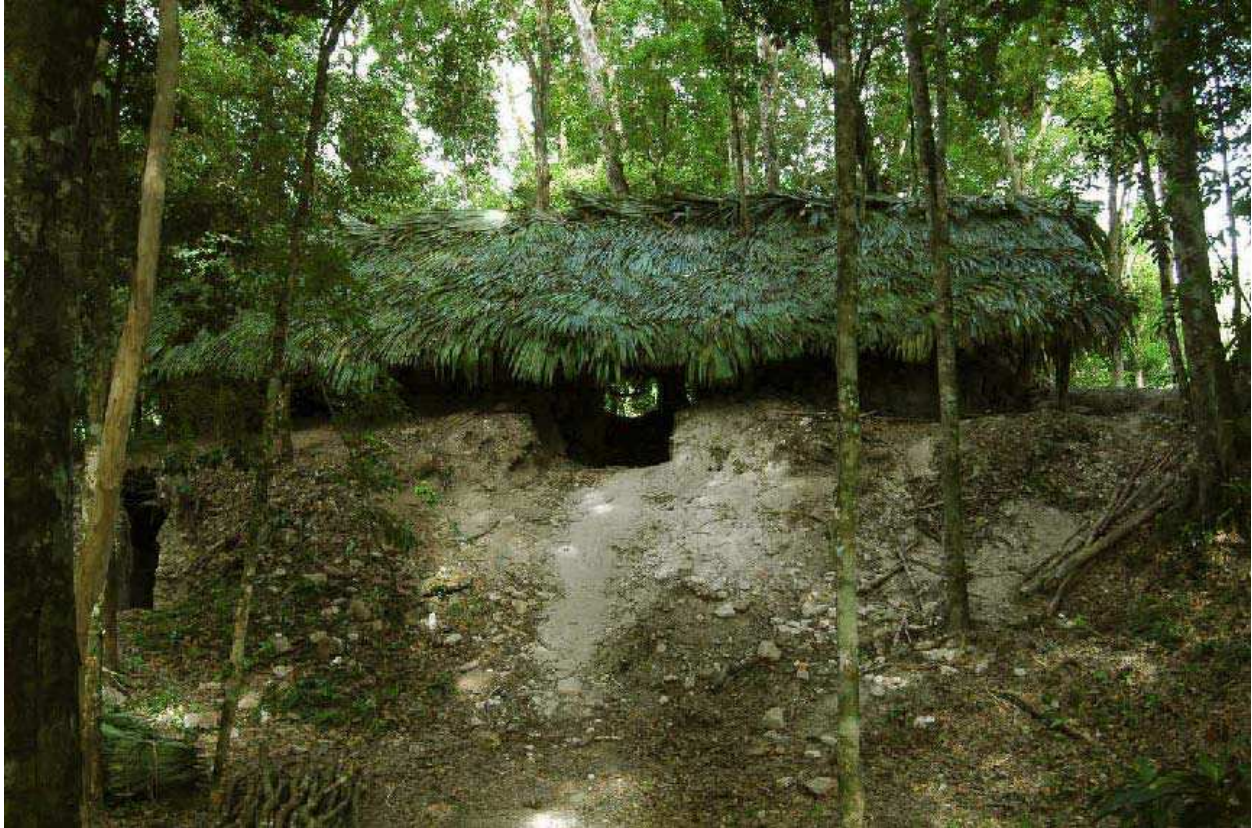
Figura 18. Estructura 43, Grupo III, Holmul después de la conservación de los pisos y bancas y la construcción de un nuevo techo.

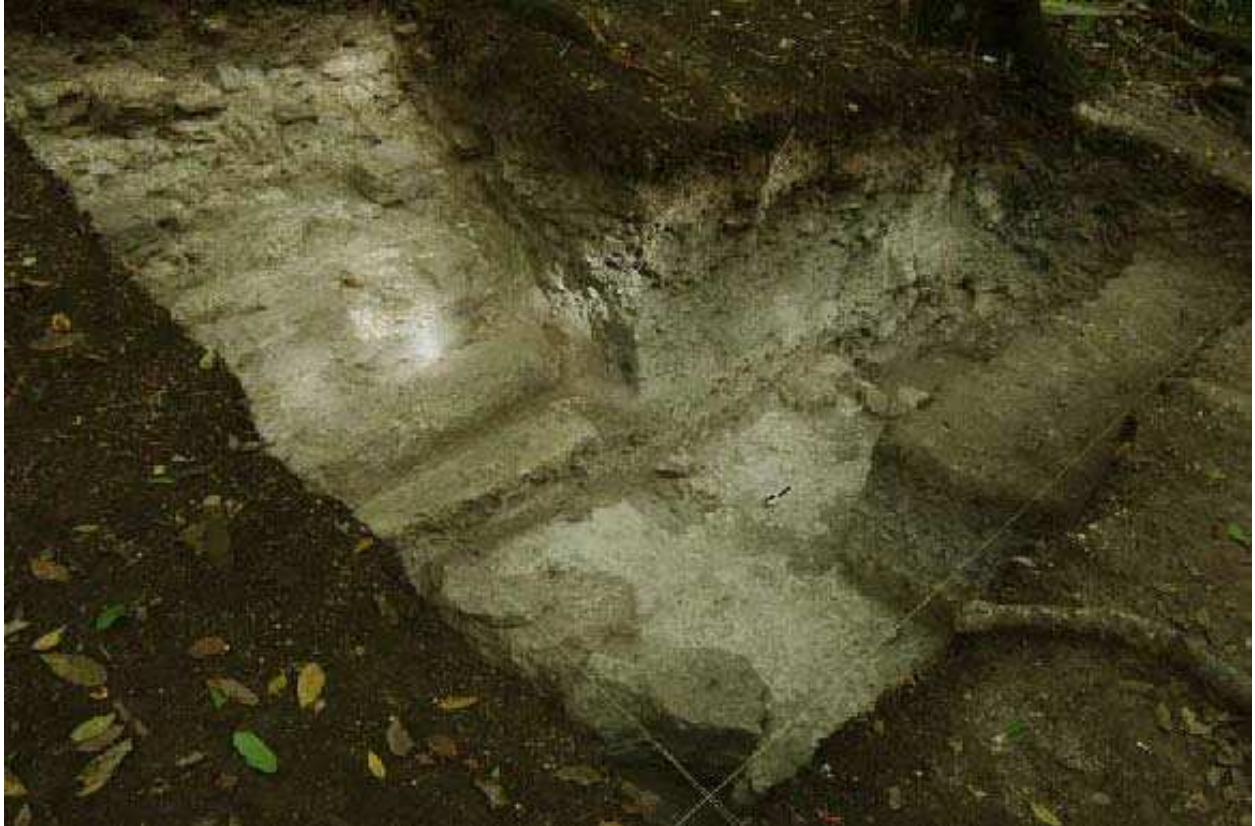
Figura 22. CIV.T.37 vista desde la esquina noroeste. Escalinata de la Estructura Este (Preclásico Tardío) con bloques de cato, debajo del humus, y primera estructura no abovedada en un nivel inferior (Preclásico Medio). Cival Grupo E-Norte.

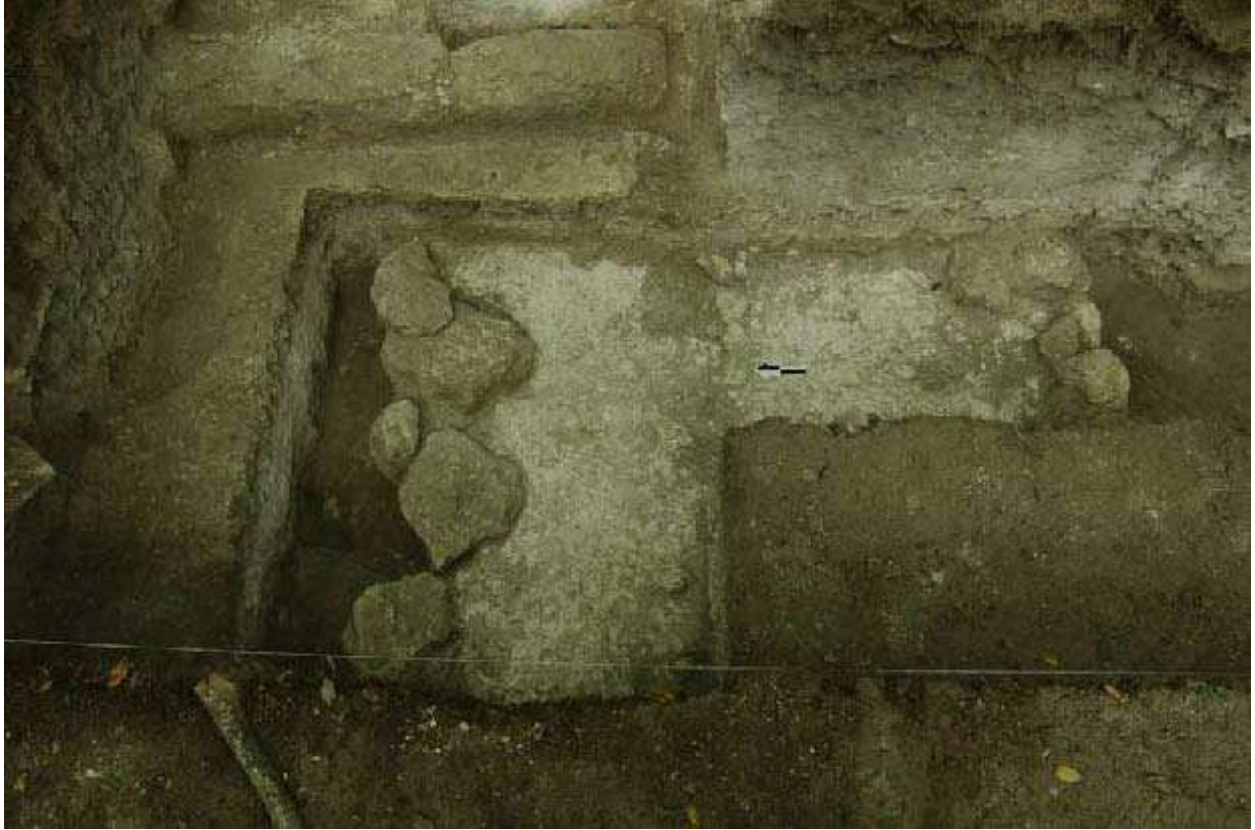
Figura 23. CIV.T.37 desde su lado oeste. Escalinata de la Estructura E (arriba izquierda) y plataforma basal de estructura con orientación N-S debajo de ella (Preclásico Medio). Cival Grupo E-Norte.

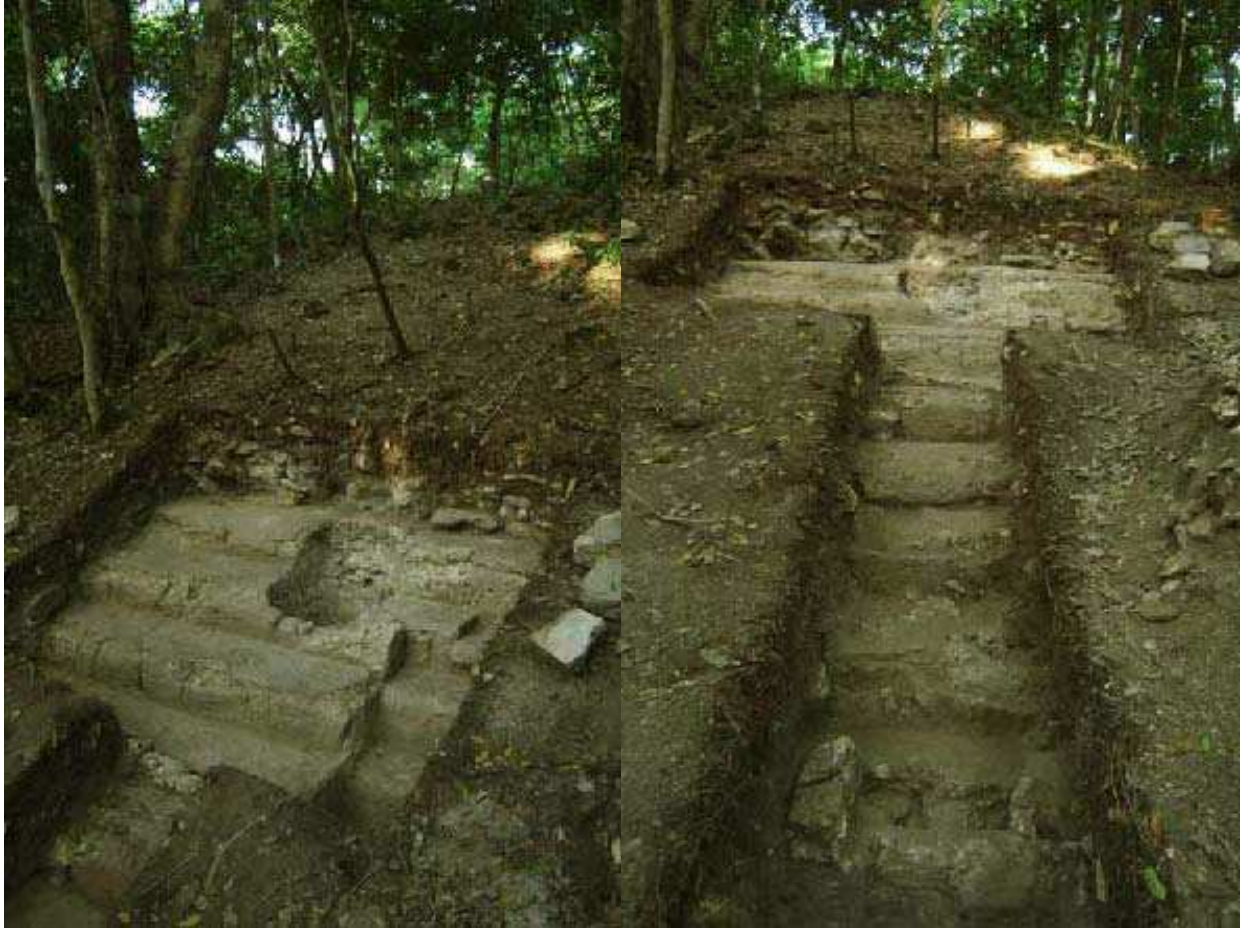
Figuras 24 y 25. Cival Grupo XIII, Estructura E. Excavación CIV.T. 38. Varias fases de escalinatas monumentales (derecha, vista NE).

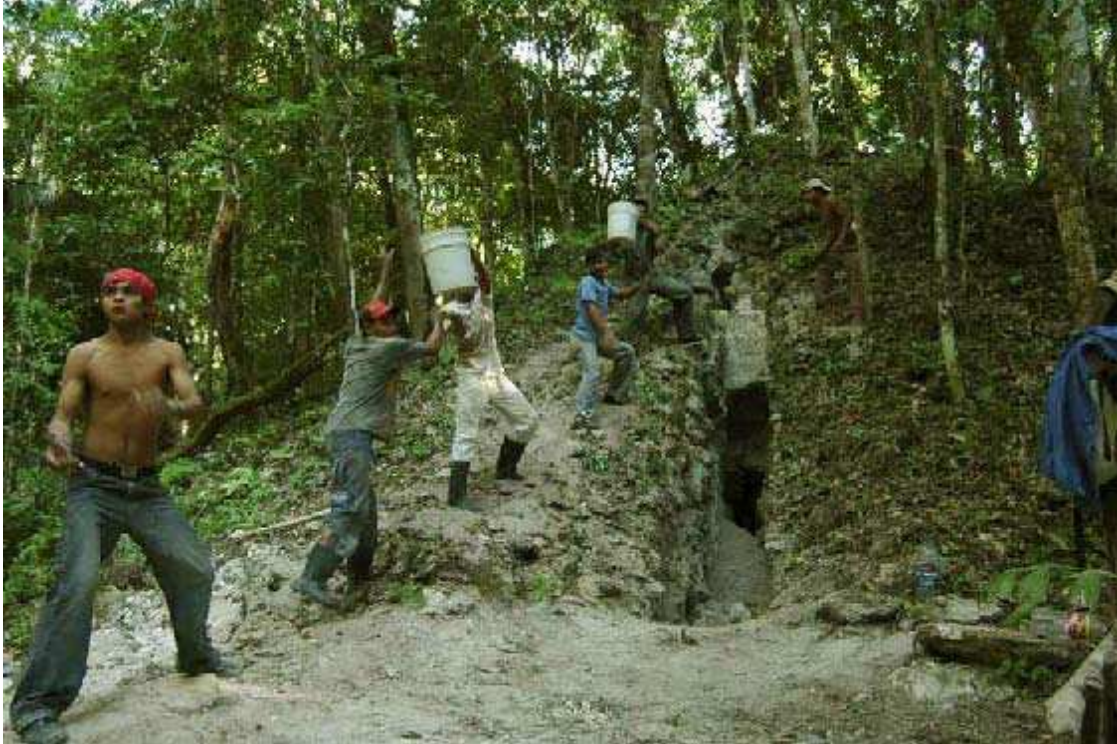
Figura 27. Rellenando la trinchera en el Grupo IX.

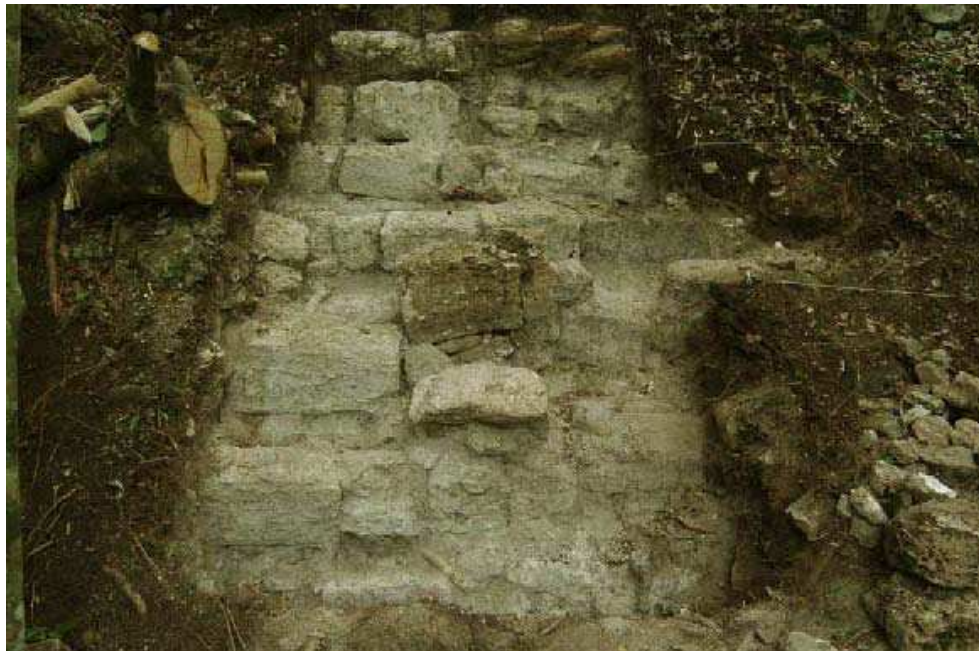
Figura 29. Escalinata en la fachada (superior) de la Pirámide Norte durante la excavación.

La Excavación CIV.T.39 fue de tipo superficial sobre un área de 3x4 m debajo del humus en la ladera sur de la Pirámide Norte, o sea en conexión con su fachada principal (Figura 27). Aquí se pudieron observar los bloques bien preservados y en su colocación original de la escalinata monumental del edificio piramidal superior. Bloques de grandes dimensiones y rectangulares (80x30 cm) fueron colocados de canto y de largo para construir esta escalinata. Sobre ellos se pudieron observar vestigios de la capa de estuco original color blanco/crema.

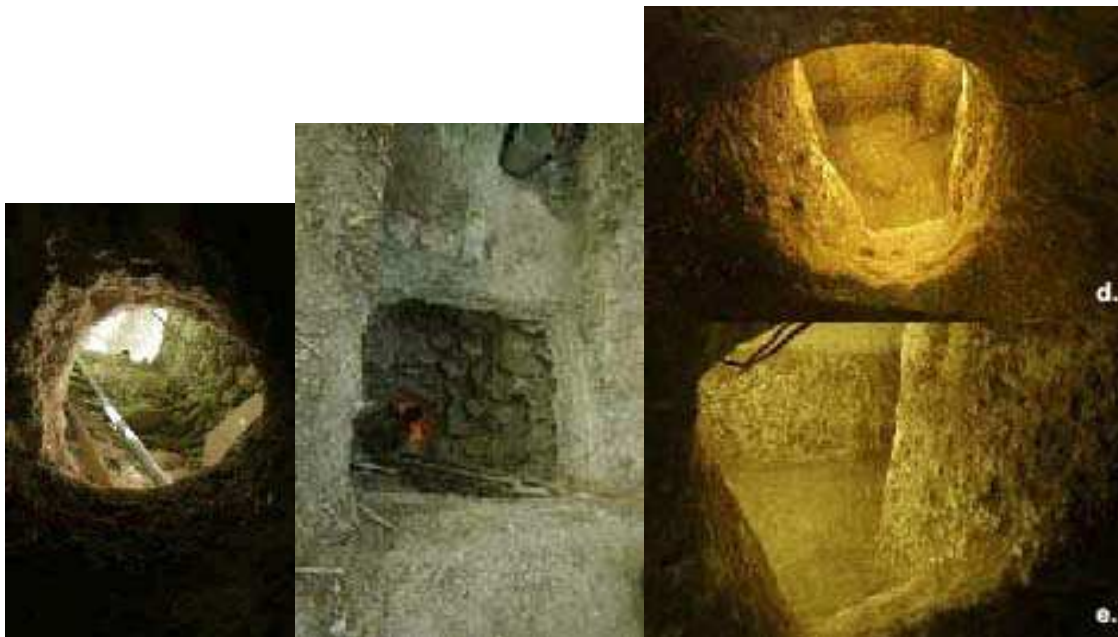
Figura 30. a) Chultun, planta. b,c,d,) vistas del ingreso e) interior.

Unos $\frac{3}{4}$ del espacio de la cámara central así como $\frac{1}{2}$ inferior de las cámaras laterales se encontraron parcialmente rellenas de material de escombros. Este material evidentemente se origina en el nivel de relleno que yacía arriba del orificio del chultun. Al colapsar la tapadera del orificio, evidentemente hecha de una o más lascas de piedra, dicho relleno colapsó sobre el pavimento de las cámaras del chultun. Esto es evidente por la inclinación de la superficie del relleno dentro de las cámaras el cual tiene una inclinación desde la parte más alta en la cámara central a más baja en las cámaras laterales.

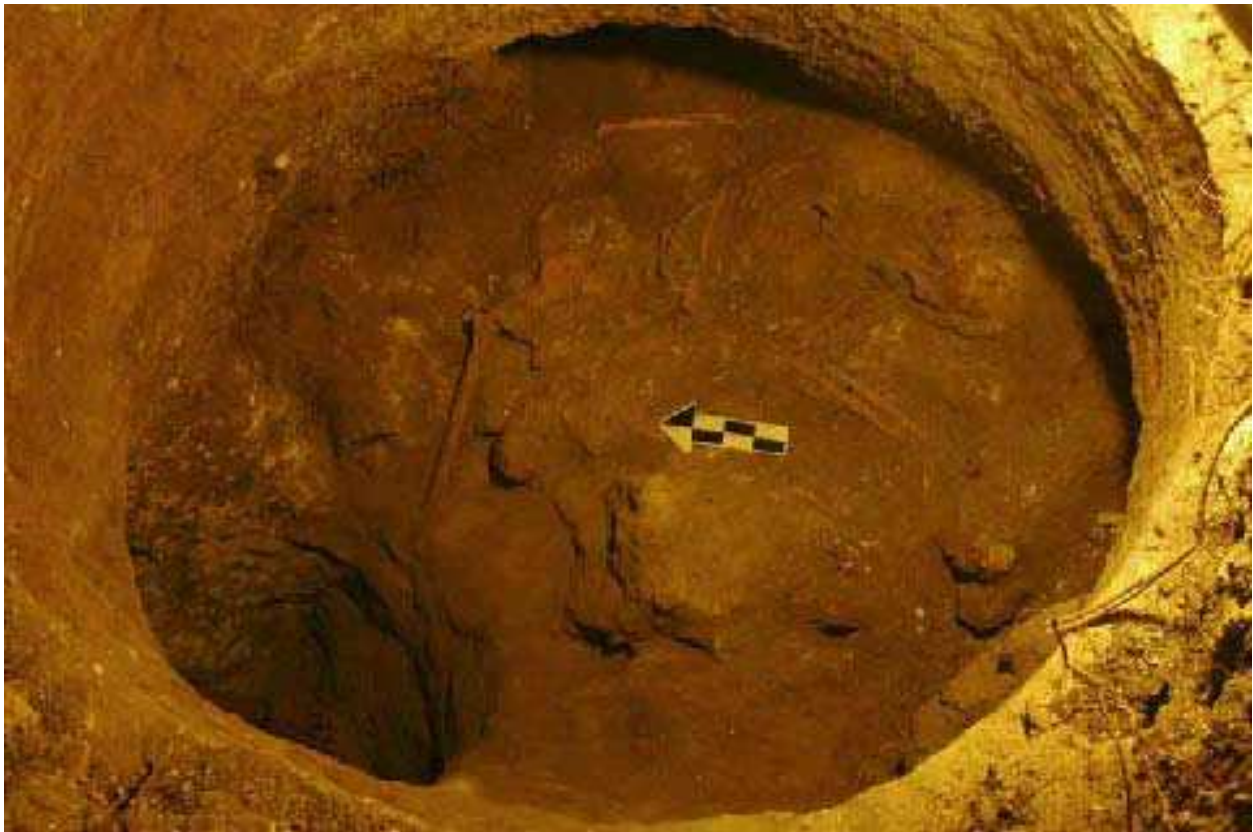
Figura 31. Chultun, Pirámide Norte. Entierro 33.

En la cámara central, y debajo de la capa del relleno colapsado en el chultun, se encontraron una serie de piedras rectangulares y fragmentadas. Algunas de ellas aparentemente fueron parte de una tapadera del orificio colapsada. Otras forman una alineación N-S. Debajo de estas piedras se encontraron los restos bien preservados de un individuo adulto (Entierro 33). Desde su dentición se deduce una edad de joven adulto posiblemente de sexo masculino. Su posición fue extendida supina con la cabeza hacia el sur y recostada hacia el oeste. El fémur derecho fue bien preservado pero la parte inferior de las piernas debajo de la rodilla fueron seriamente dañadas por piedras caídas sobre ellas. La pierna izquierda fue flexionada. Los brazos fueron parcialmente flexionados, el derecho, con la mano apuntando hacia abajo, y el izquierdo con la mano hacia arriba y cerca de la cara del individuo. Esta posición es inusual en entierros primarios y fue posiblemente debida a la manera burda en que se depositó el cuerpo en el momento del entierro. Su posición sugiere que pudo haberse depositado desde afuera de chultun, sin el cuidado de

Debajo del cuerpo se encontró un estrato de pocos centímetros de arena compactada a modo de un piso muy tosco sobre el cual yacía el entierro. Ningún rasgo asociado al entierro u anterior a ello fue detectado en el chultun. Los pavimentos y paredes de las cámaras del chultun revelaron señas de la herramienta de pedernal con la cual fueron excavadas originalmente sin otros rasgos notables.
