**Investigaciones Arqueológicas en la Región de Holmul, Peten:
Holmul, Cival, La Sufricaya y K'o**

Año de Investigación: 2007

Sitio: Holmul

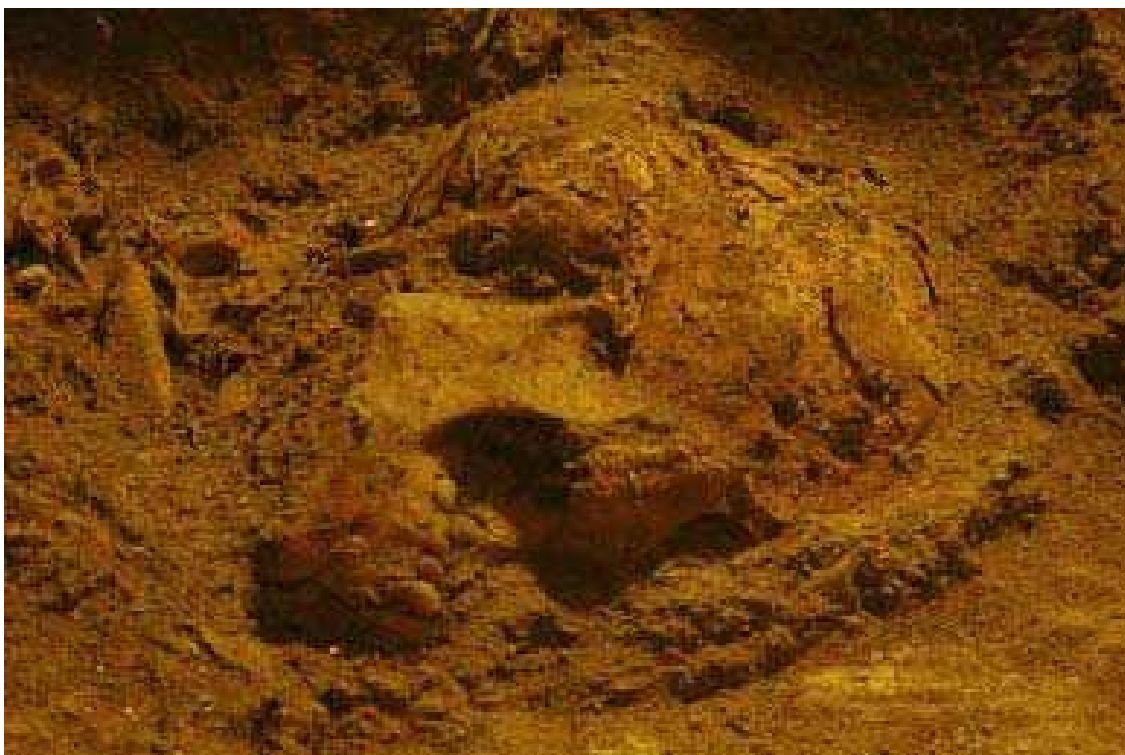
Figura 32. Chultun, Pirámide Norte, Entierro 33. Detalle del craneo.

Un fragmento óseo del Entierro 33 fue utilizado para fechamiento AMS de radio-carbono. De este se obtuvo una fecha radiocarbónica sin calibrar de 2670 \pm 40 años (BP), la cual, corresponde a los años 895-840 a.C. (1-sigma) y 900-790 a.C. (2-sigma) calibrados. Esta fecha sugiere que el entierro y el material de escombros a ello asociado fueron depositados (al cerrarse el chultun) seguramente antes del 790 a.C. pero no más antes del 900 a.C. y con más probabilidad alrededor del 850-800 a.C. Cabe mencionar que esta fecha C-14 asociada al material cerámico del chultun de Cival estilísticamente relacionado con la fase temprana de la esfera Mamom concuerda

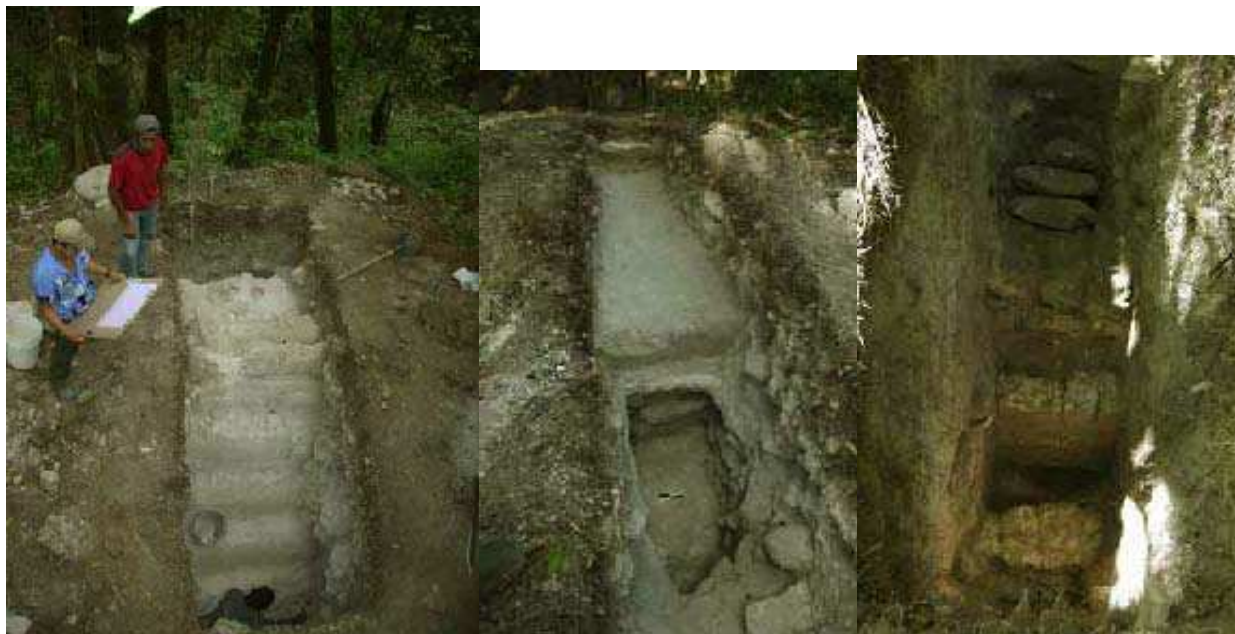
Figura 33. Estructura Oeste, Grupo VIII Figura 34. Estructura este, Grupo VIII Figura 35. Estructura 20, Plaza Oeste. Cuerpos escalonados (lado sur).

Se procedió a investigar la superficie de la plataforma asociada con la cumbre de la escalinata de acceso del Grupo VIII localizada en el lado este del mismo. La excavación CIV.T.44 fue de 1x8 m. Aquí se pudo determinar que una estructura con paredes de mampostería existió en frente de la escalinata de acceso, la Estructura Este del Grupo VIII. Presumiblemente esta estructura tuvo un ancho de ca. 4 m. Su posición en la cumbre de la escalinata indica que el acceso a la plataforma se dio necesariamente por este edificio a través de dos puertas en sus lados este y oeste. Un pozo en su centro llegó a 2.5m de profundidad detectando dos pisos anteriores. No se pudo determinar si estos pisos fueron asociados a versiones anteriores de la Estructura Este o

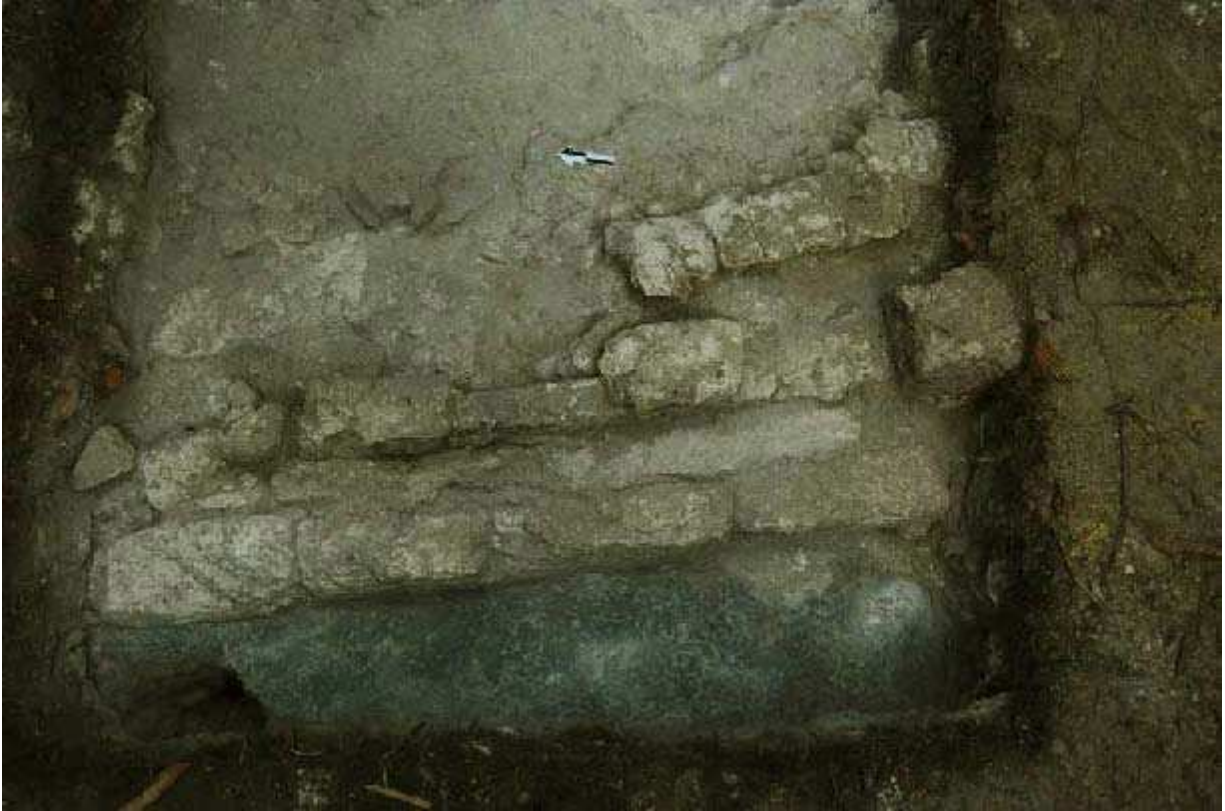
Figura 36. Estructura Este, Plaza Oeste Lejano. Vista en planta del umbral con piso exterior quemado (abajo) de la última fase.

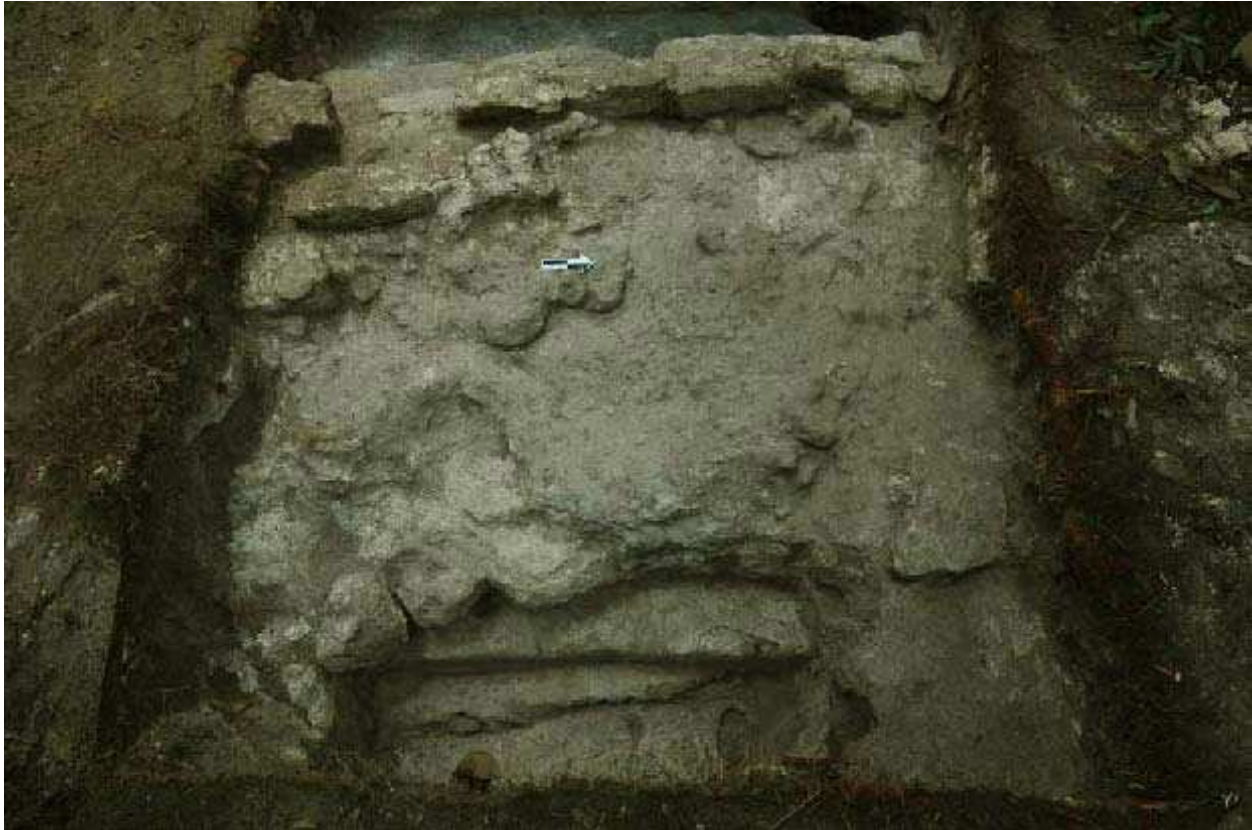
Figura 37. Estructura Este, Plaza Oeste Lejano. Vista en planta de parte posterior del edificio de la última fase y cuerpos escalonados de fase anterior.

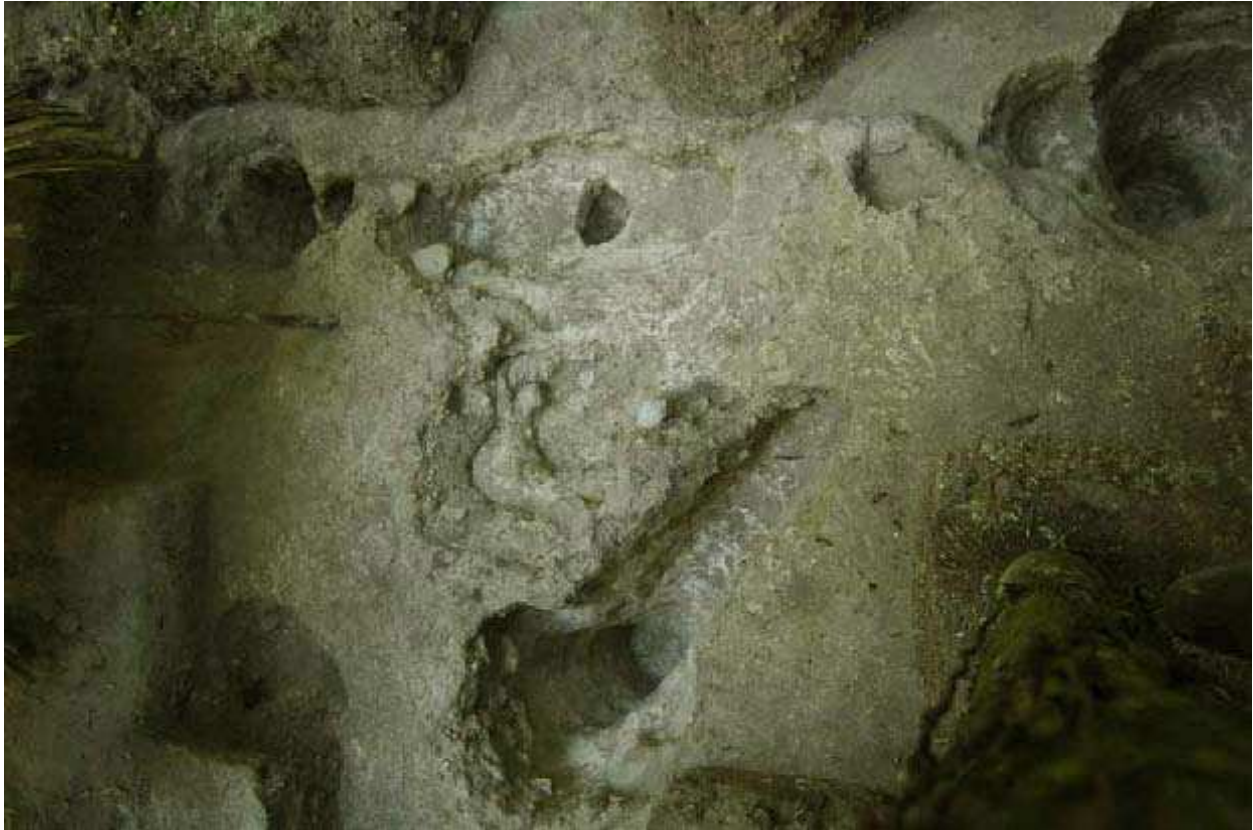
Figura 39. Cival, Plaza Principal, Grupo E. Plataforma frente a la Estructura 7, corte ovalado de espiga de la Estela 2, y cortes de tres postes de madera. A su alrededor. Planta.

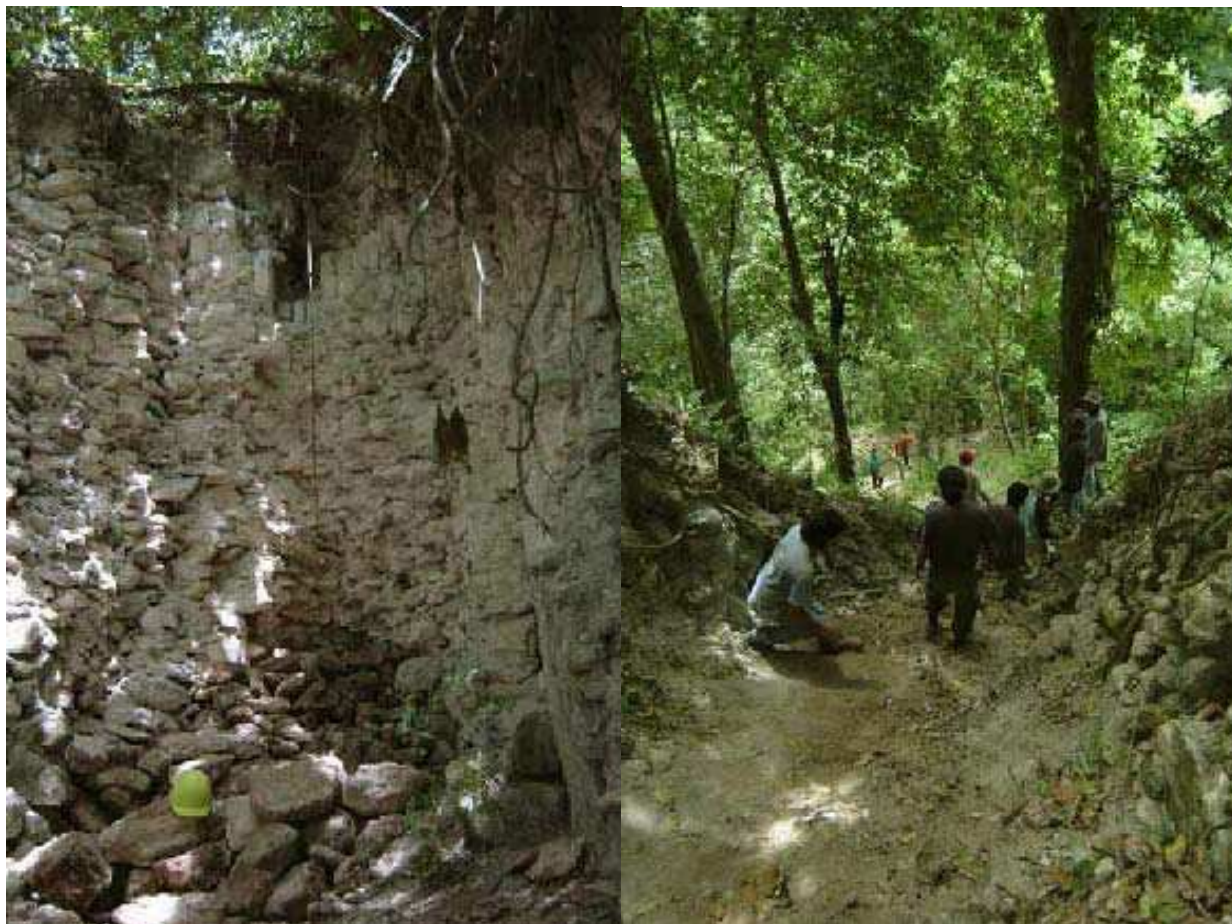
Figura 43. Cival, Estructura 1, Trinchera este antes y durante la conservación.

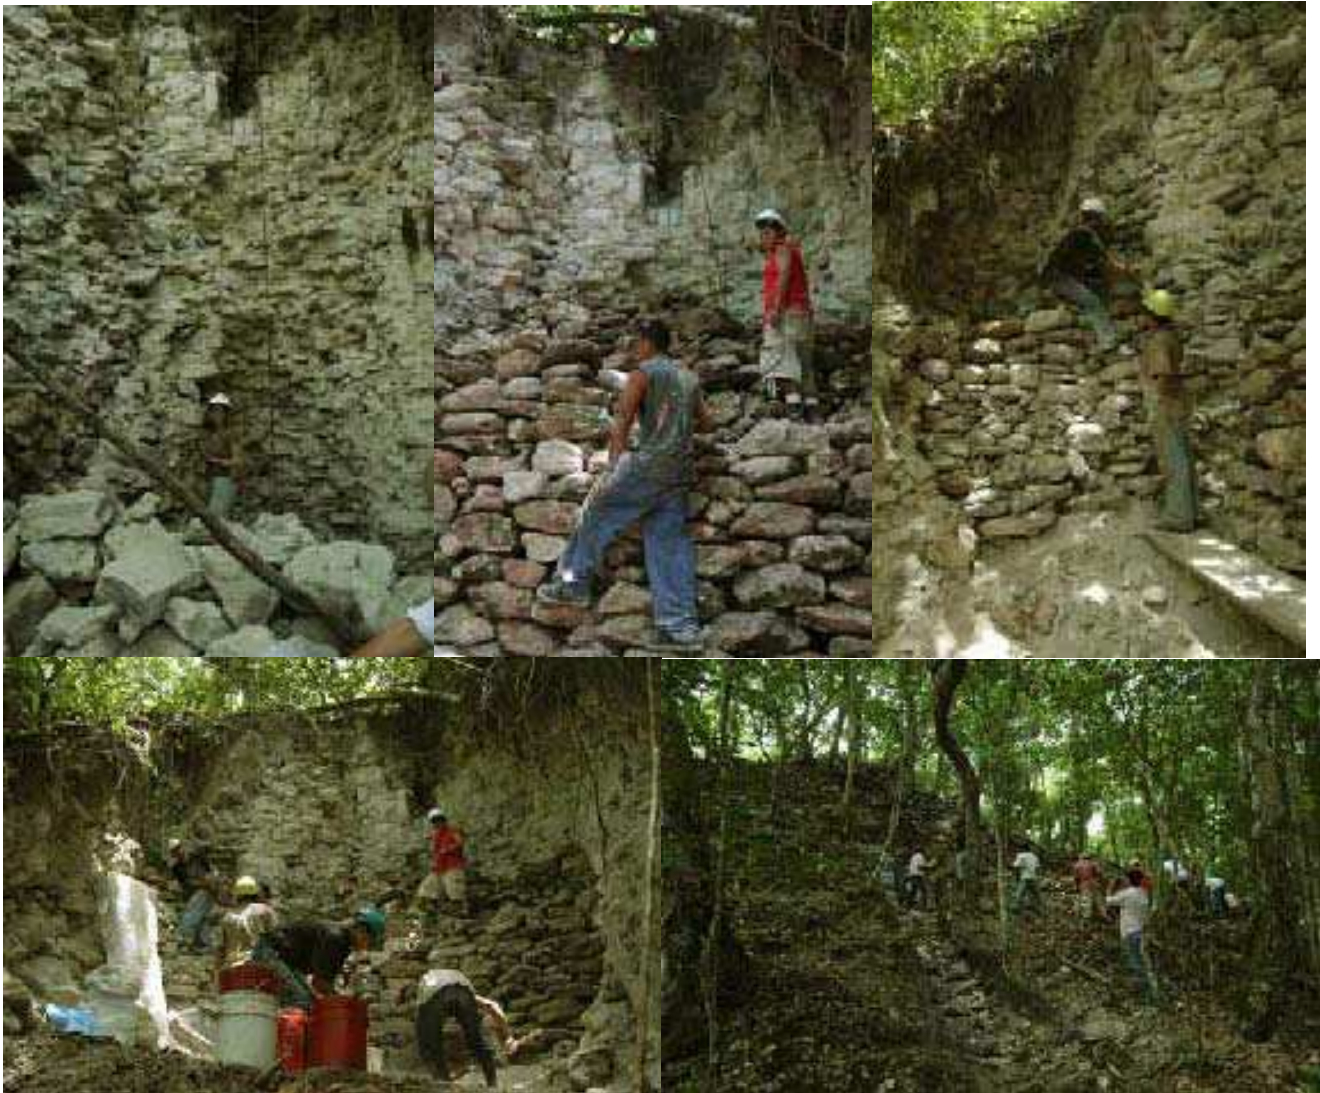
Figura 44. Cival, Estructura 1, trinchera este en fases de relleno (arriba e izquierda). Trinchera norte rellenándose (derecha).

La última fase del edificio remonta a cerca del 100 d.C. y se encuentra dañada por dos grandes trincheras de saqueo en sus lados norte y este. Las dimensiones del área afectada por la trinchera norte son de 10 m de profundidad por 7 m de altura y 5 m de ancho. El saqueo penetró el relleno de la última fase del edificio sin llegar a afectar la fase anterior en este punto. El perfil dibujado por Antolin Velásquez revela un relleno de piedra y bloques esbozados en mezcla de arena y barro sueltos y suaves. Debido a estas características del relleno, las paredes se encontraban en grave estado de inestabilidad con parciales derrumbes. Por lo tanto se vio necesario rellenar la trinchera por completo con el material de escombros de la misma estructura amontonado por los saqueadores al pie de la estructura misma.

Al sellarse este registro y consolidarse de esta forma el lado sur de la trinchera se procedió a rellenar la trinchera misma. Esta tarea presentó dificultades mayores ya que la parte más profunda de la trinchera que se pretendía rellenar se encontraba a más de 30m arriba de la tierra y del material de escomburo original, habiendo sido arrojado a fuera de la trinchera hacia la plaza durante el saqueo. Para poder rellenar esta trinchera se formaron cadenas de 25 personas levantando piedra por piedra desde la plaza a un nivel intermedio y luego de este a su colocación final dentro de la trinchera. Fue así que durante 3 semanas se rellenó la parte más profunda de la trinchera. Quedaron completamente cubiertos por varios metros de relleno la parte posterior de la fachada de los mascarones así como toda el área relativa a las cámaras y sus paredes. En ese sentido se puede afirmar que la penúltima fase del edificio se ha dejado en condiciones relativamente bien estables para el largo plazo. Desafortunadamente, la parte superior de la trinchera y sus paredes siguen en condiciones de precariedad.

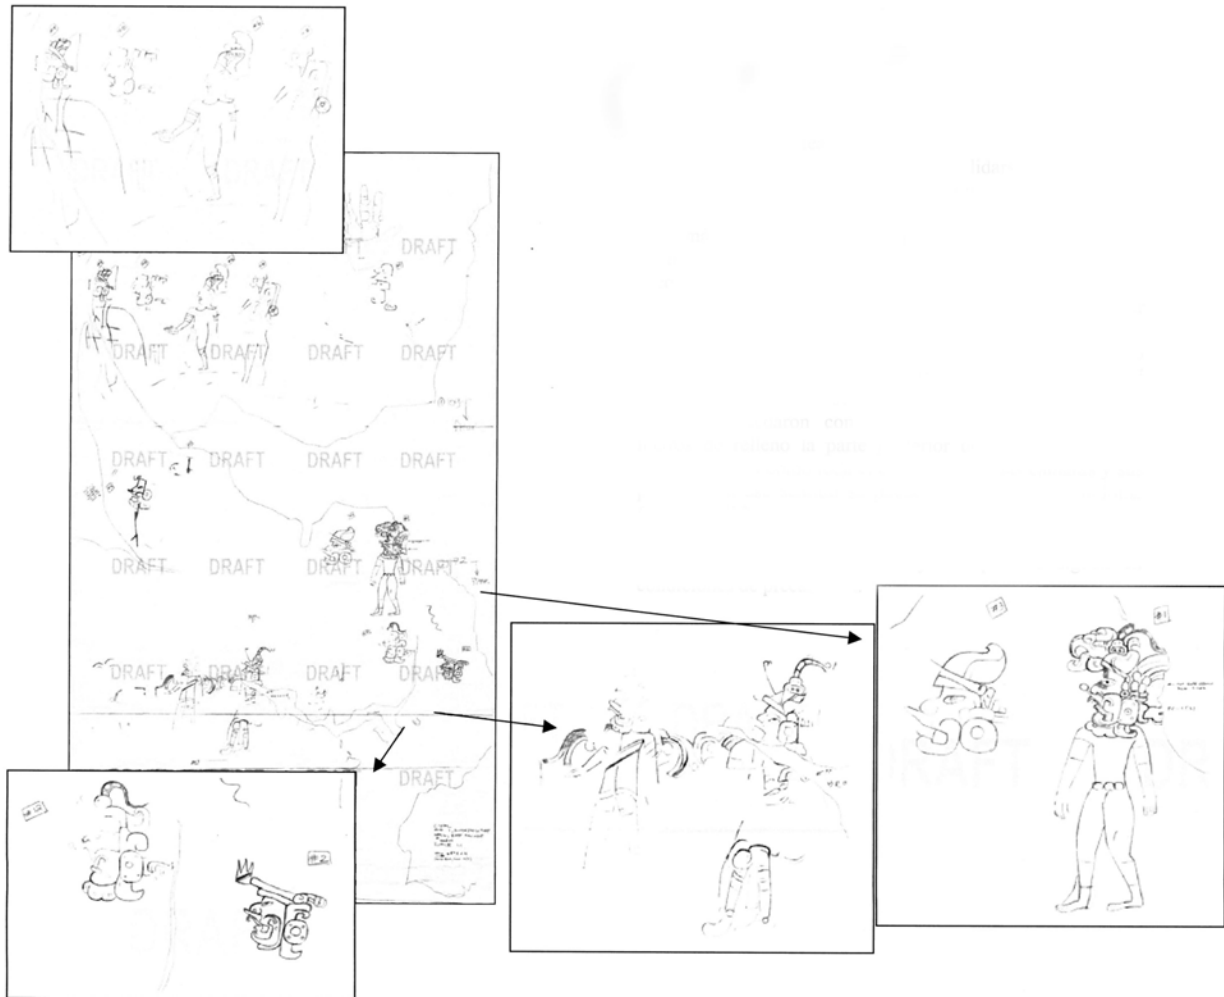
Figura 45. Cival, Estructura 1. Mural 1. (izquierda) Pared SE de la cámara posterior ca. 200-160 a.C. y detalles de figuras (dibujo preliminar Heather Hurst).

En 2005 se había practicado un registro en el lado sur de la trinchera para investigar las condiciones de preservación del fragmento del muro intermedio de las cámaras. En su lado posterior (este) Antolin Velásquez había detectado algunas figuras pintadas con líneas negra sobre el fondo café-claro del estuco del muro. Seis de estas figuras fueron dibujadas en 2005. Cada una representaba un rostro de una deidad, y una sola figura era de cuerpo completo. Cada una de estas figuras son de carácter antropomorfo. En todas ellas puede reconocerse una misma deidad, el dios del Maíz. A pesar de muchos rasgos en común en cada una de las figuras por los cuales es posible su identificación con el joven dios de Maiz, como la boca y ojos, todas presentan tocados diferentes. El mas notable es el de la Figura 2 con una corona trifoliada, o sea la joya *hun*, símbolo de realeza Maya así como el de la Figura 1 de cabeza de ave primordial, también asociado al poder real (Figura 45).

En 2007, la arqueóloga y artista Heather Hurst procedió a un examen más acercado de esta pared y de sus figuras y fue posible la documentación de unas figuras adicionales por un total de 15 figuras en un espacio de apenas 1.2x1m del estuco de esta pared. Estas se encuentran en forma de rostros u figuras completas aun si erosionadas. Tres de ellas visten una capa u alas con largas plumas como parte de su atuendo. La mayoría de estas figuras se encuentra formando cuatro alineamientos en la composición aun si en forma muy irregular por lo cual se duda que formen parte de una composición única y más que todo una serie de adiciones durante un largo plazo. Además de la figuras pintadas se encontró una impresión de cal de una mano izquierda sobre el estuco de la pared. De la forma y dimensión se deduce que fue de un individuo adulto de estatura baja.

Después de su documentación se cubrió el muro tomando medidas para proteger la integridad de las pinturas y estuco. Se construyó una pared de piedras a 30 cm de distancia de la pared misma y el espacio se relleno de arena fina. Luego, se relleno el espacio del túnel del registro dentro del cual la pared se encontraba con material de relleno. El exterior de este túnel y toda la pared de la trinchera fueron tapados con una pared de refuerzo de piedras con mezcla de cal y arena húmeda.

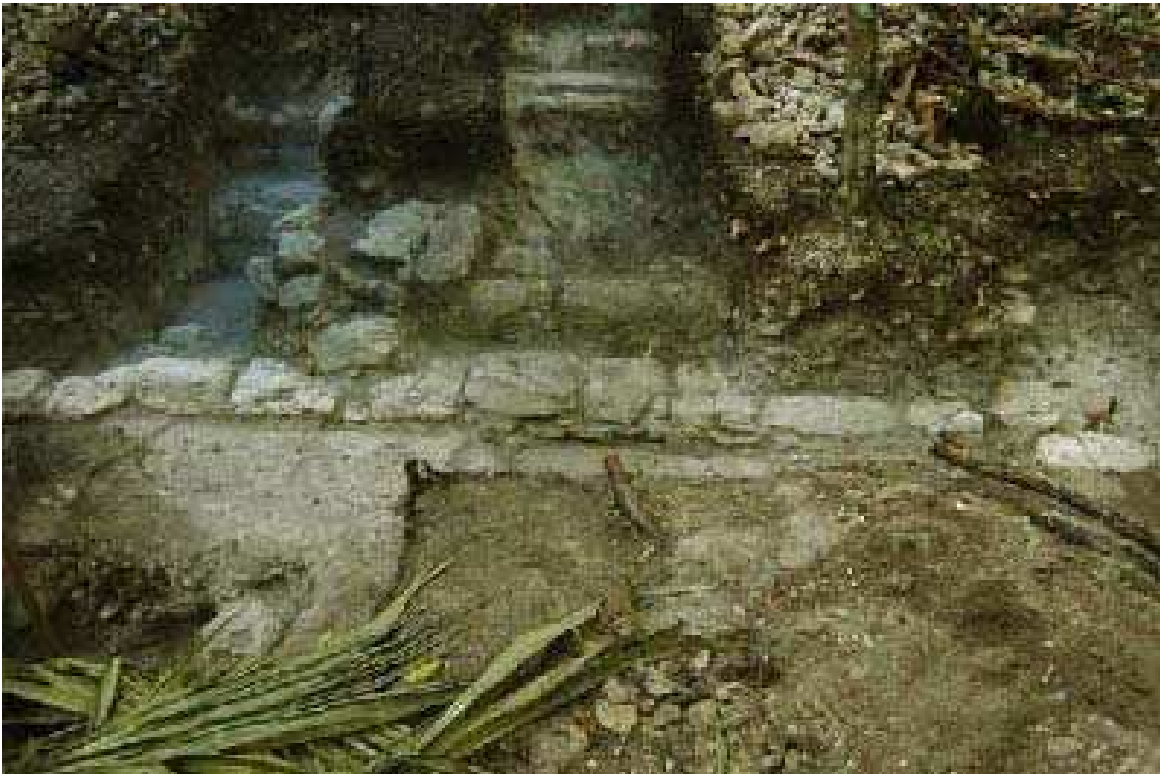
Figura 48. Plaza al norte del Grupo 1. Dos fases del la escalinata.

En el lado norte del complejo Estructura 1, Alex Tokovinine investigó el acceso desde el nivel de plaza. Aquí pudo confirmar la existencia de una escalinata monumental hacia la esquina noreste de le Estructura 1. Al subir esta escalinata se llegaba a un espacio abierto al este de la Estructura 1. Para acceder a este espacio había que bajar de una banqueta que rodeaba toda la plataforma del complejo.

Debajo de la escalinata se encontró una fase constructiva anterior de una escalinata de dimensiones más monumentales. Esto sugiere que la secuencia constructiva de la plataforma del Grupo 1 también tuviera dos fases. Se excavaron 5 pozos de sondeo en la plaza/plataforma elevada sobre la cual se encuentra el Grupo 1. Se pudo comprobar que la plataforma de la plaza al norte del mismo Grupo 1 fue ampliada en una segunda fase hacia el oeste y el norte. Ambas fases constructivas de esta plataforma se fechan para la época del Clásico Temprano entre 350 y 500 d.C.

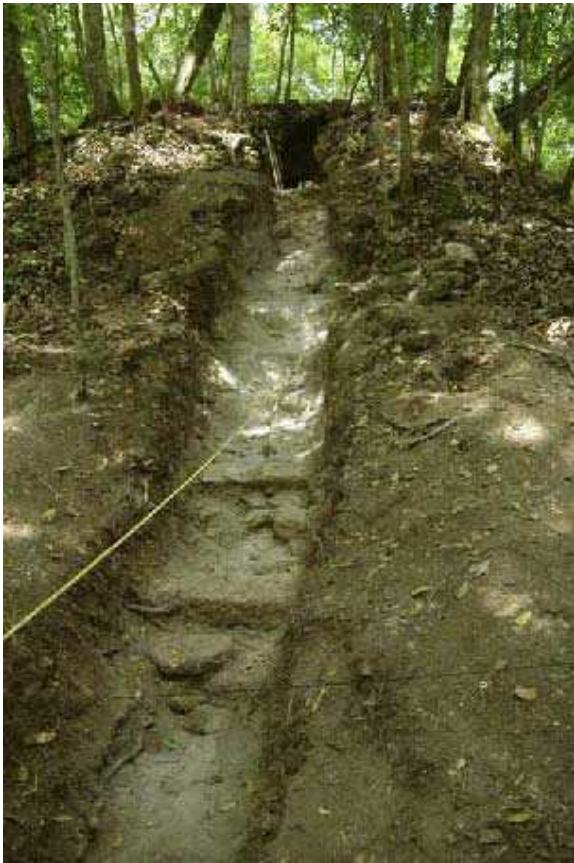
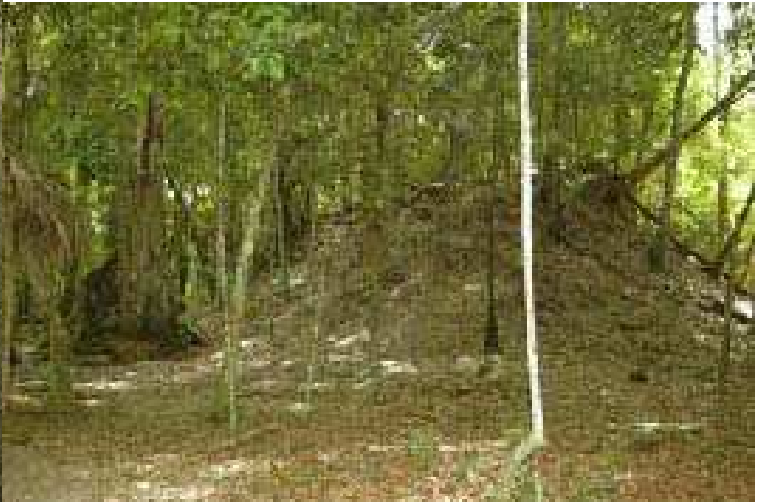
Figura 51 y 52. La Sufricaya, Estructura 2, vistas del oeste antes y después de la conservación.
