**FAMSI © 2005: Richard D. Hansen**

## **El Desarrollo Arquitectónico de una Estructura Maya Temprana en Nakbé, Petén, Guatemala**

**Sitio:** Nakbé

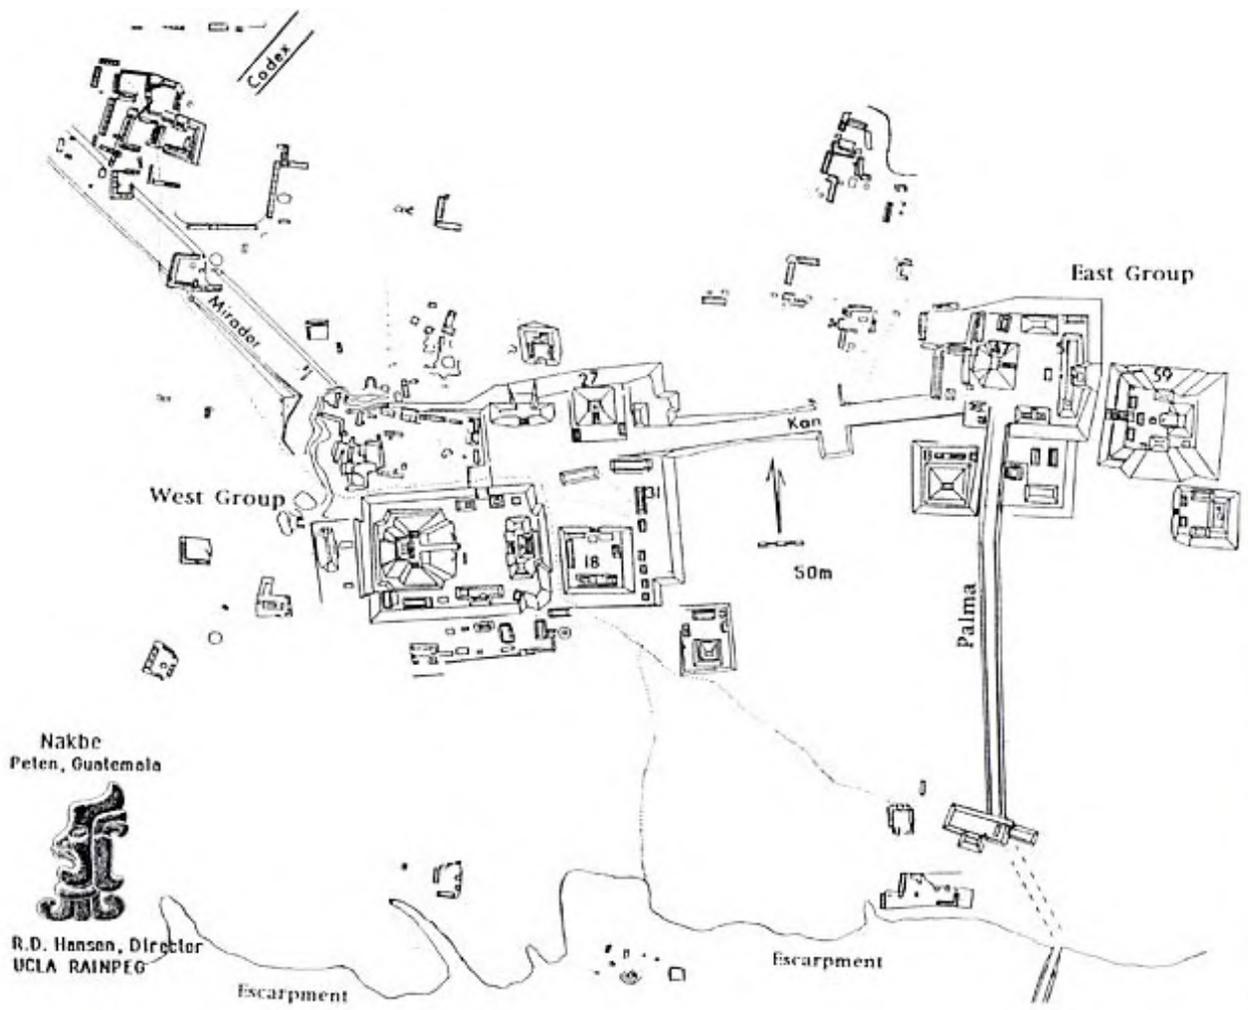
Figura 2. Plano de Nakbé.

La Estructura 1 ([Figura 2](#)) se encuentra ubicada en el Grupo Oeste de la arquitectura principal de Nakbé. El edificio fue construido con la forma arquitectónica triádica y se eleva 48 m por encima del piso del bosque. Descansa sobre una plataforma del Preclásico Medio de unos siete metros de altura ([Figura 3](#), abajo), asociada con otros edificios del Preclásico Medio y Tardío.<sup>1</sup> La versión final visible de la Estructura 1 se erigió a principios del período Preclásico Tardío (ca. 300-200 a.C.).<sup>2</sup>

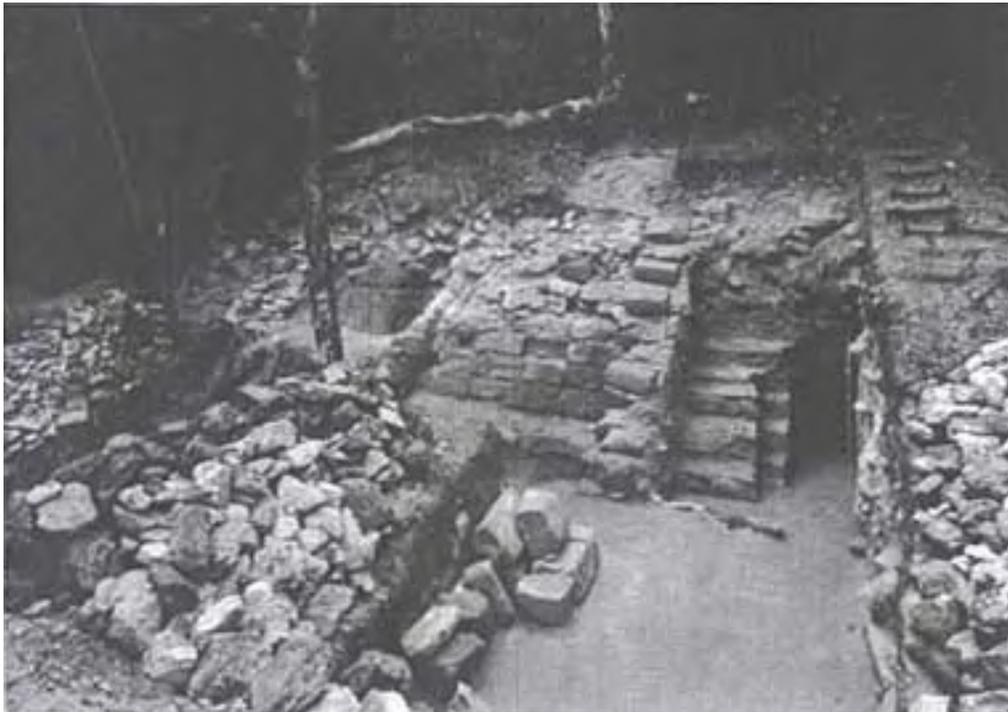
**Figura 3. Excavación de la escalinata central de la Estructura 1. Nótese las sucesivas escaleras (Foto: F.R. Hillman).**

La escalinata fue dejada a la vista como una ayuda para la determinación de la secuencia arquitectónica. Las subsiguientes excavaciones de túneles cerca del eje de la línea central, revelaron cuatro escalinatas consecutivas que indicaban cinco fases de modificación (la escalinata exterior mostró dos períodos de construcción: Estructura 1 1° a, Estructura 1 1° b) (véase [Figura 6](#)). Las estructuras de la cima revelaron dos construcciones de escaleras principales con tres pisos, pero sólo una secuencia constructiva visible en la fachada con al menos dos modificaciones. Las variaciones en la forma y composición de las escaleras fueron llamativas, e indican las diferencias de tecnología estructural y la inversión relativa de mano de obra en la construcción de un edificio tan voluminoso. Mientras que pudieron observarse cinco fases de modificaciones que estaban a la vista en la escalinata central inferior, en la fachada del edificio sólo quedaron a la vista dos fases constructivas principales, que representaban al menos tres modificaciones.

La última escalinata en la base este de la Estructura 1 consistía en bloques de piedra caliza, que medían .80 x .40 x .30 m, .73 x .32 x .35 m, y .72 x .27 x .35 m, ubicados en el estilo paralelo, lineal, del Preclásico Tardío. Estas piedras habían sido puestas sobre una versión más temprana de la misma escalinata, de modo que lo que previamente había sido un peldaño, ahora era un contraescalón. Cada fase de la escalera tenía más o menos el mismo tamaño de bloques. La exposición a los elementos, los árboles, y probablemente el robo de las piedras habían dañado severamente estos escalones, y el estado en que se encontraban seguramente no sería conducente a que se tomaran medidas de restauración o consolidación.

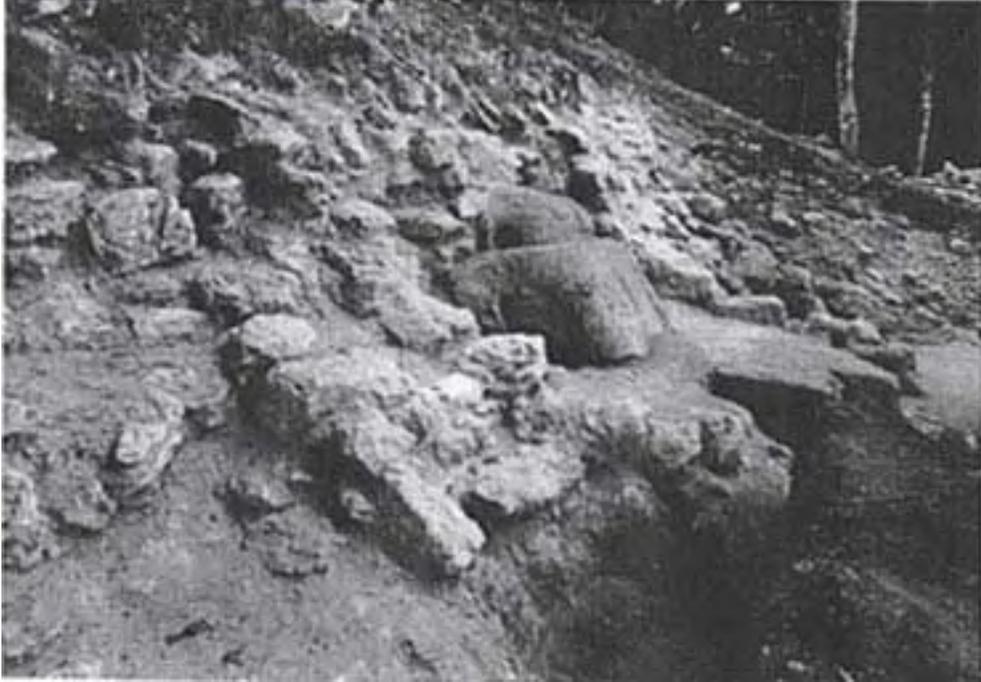
**Figura 4. Parte del mascarón excavado en la Estructura 1, Nakbé.**

Se excavaron siete mascarones y paneles (o partes de ellos) en el edificio, incluyendo un mascarón de 11 m de ancho y 5 m de altura que representaba una imagen de

pájaro conocida como la Deidad Pájaro Principal (Hansen, 1992a) ([Figura 4](#) y [Figura 5](#)). Un detallado análisis del arte en estuco realizado por el Getty Conservation Institute (E. Hansen *et al.*, 1995; 1997), demuestra que fue creado en un único y complejo esfuerzo, si bien con algunas modificaciones del mascarón y los paneles originales se cubrió una orejera en las secciones inferiores de los paneles. Las excavaciones también mostraron que los tres edificios del modelo triádico en su cima se construyeron de una sola vez. Sin embargo, se supo que cinco pisos de argamasa superpuestos, que datan de los períodos Preclásico Medio y Tardío, se extendían hacia el interior de la estructura ([Figura 6](#)) lo que indicaba la probabilidad de que dentro, tal vez hubieran edificios más antiguos y bien preservados.

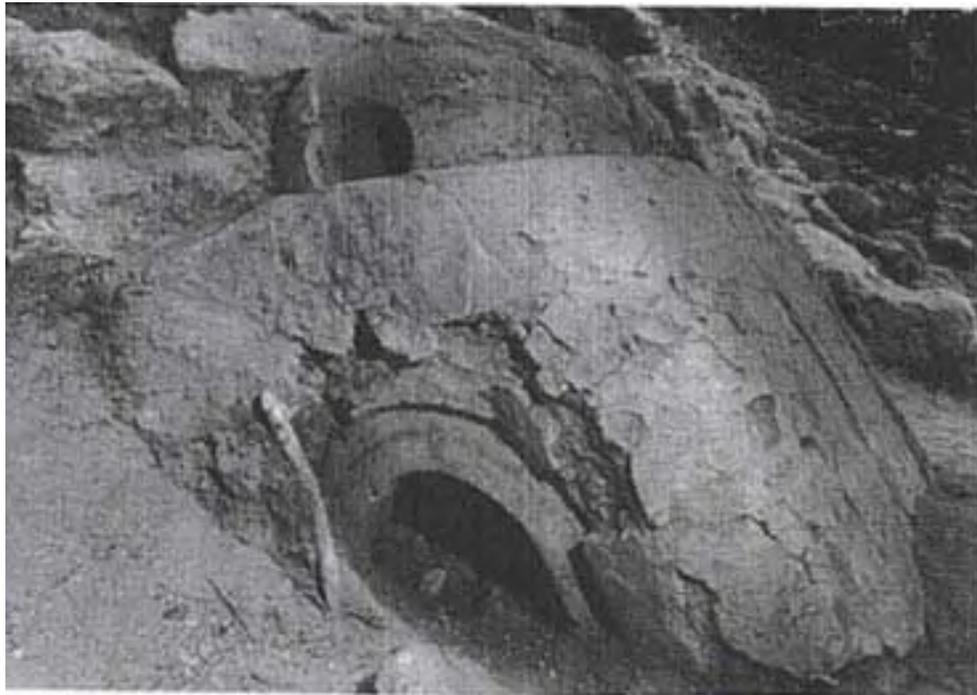
**Figura 5. Parte excavada de la nariz y el pico.**

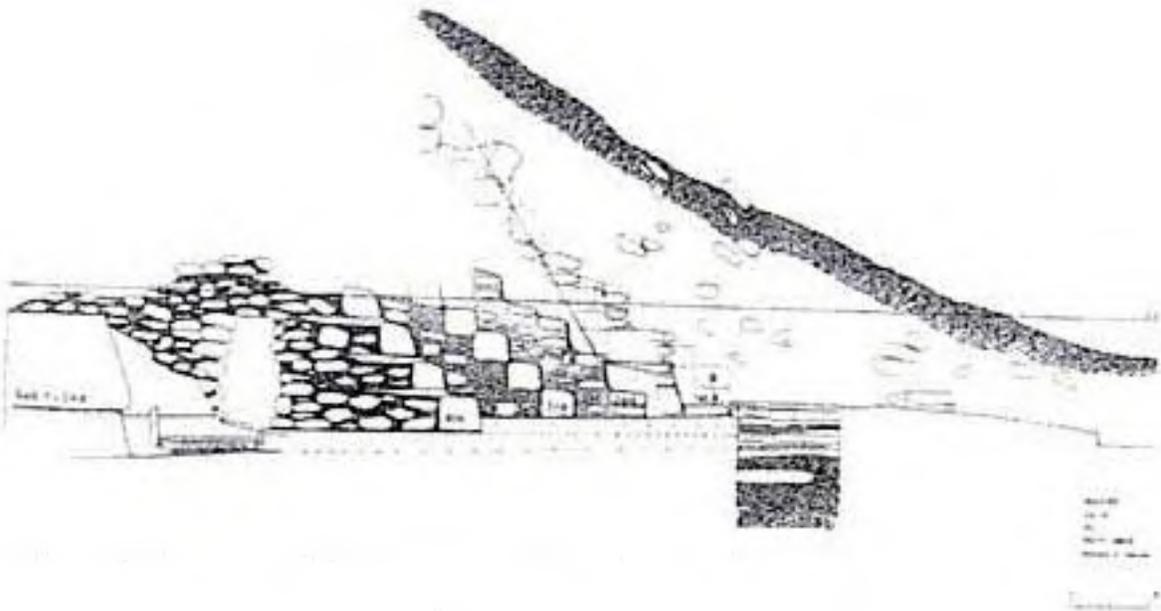
**Figura 6. Dibujo de la escalinata y las estructuras interiores en la Estructura 1. Dibujo por R. D. Hansen.**

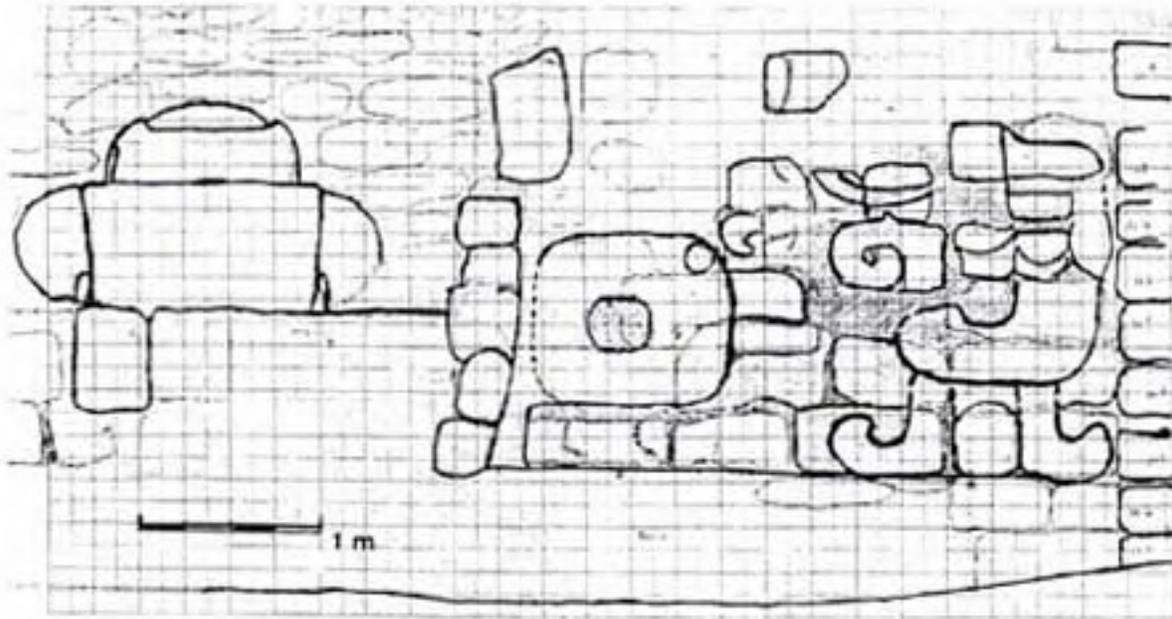
Figura 7. Dibujo de la última fase del panel entre el mascarón y la escalinata, Operación 01 I, Nakbé. Dibujo por R. D. Hansen.

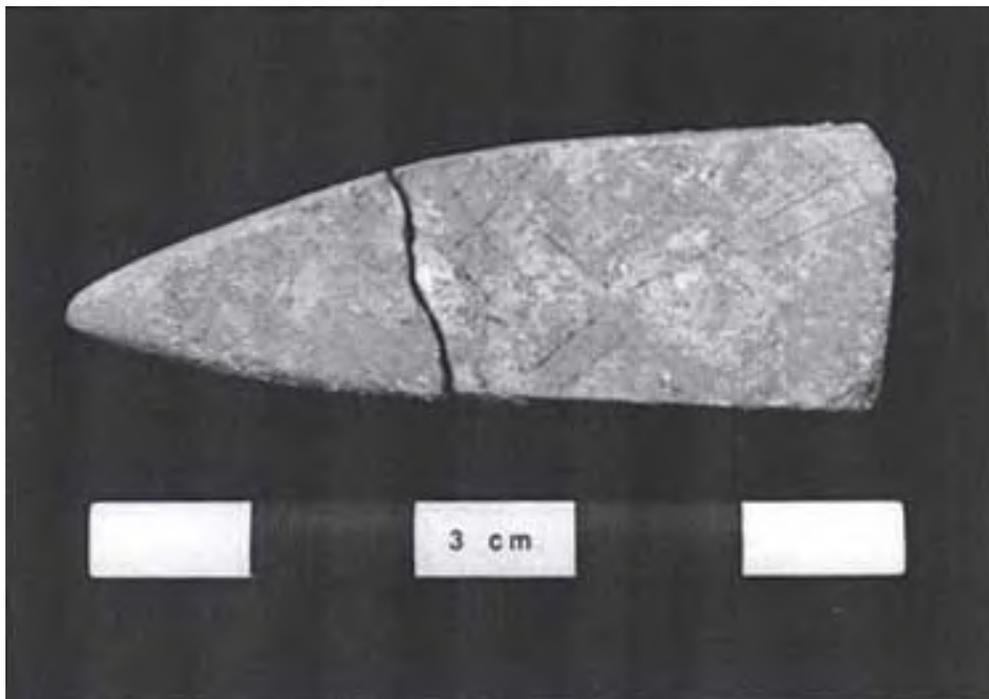
Figura 8. Un implemento para hacer terminaciones en el estuco (con encalado todavía adherido a su cara) encontrado en la banqueta en la base del panel.
