INFORME DE LAS INTERVENCIONES EN LA ESTRUCTURA K-5 DE PIEDRAS NEGRAS

**INFORME ENTREGADO A LA DIRECCIÓN GENERAL DEL
PATRIMONIO CULTURAL Y NATURAL DE GUATEMALA**

2005

PROYECTO ARQUEOLÓGICO PARQUE NACIONAL SIERRA DEL LACANDÓN, PIEDRAS NEGRAS 2004

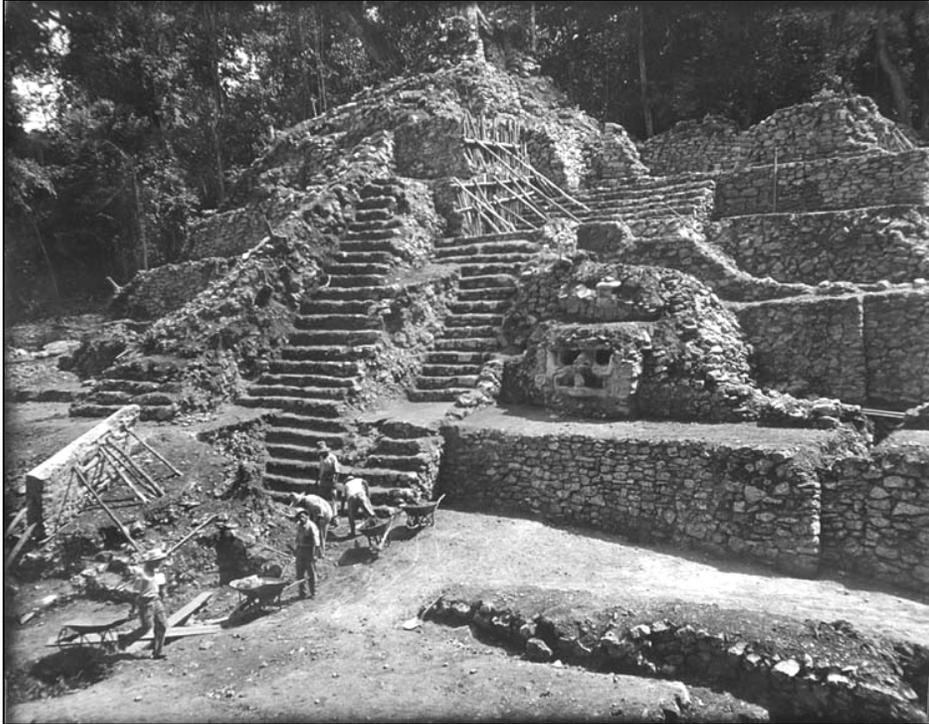
Figura 1. Fotografía de la Estructura K-5 tomada durante las excavaciones de la Universidad de Pennsylvania, a finales de la década de 1930.

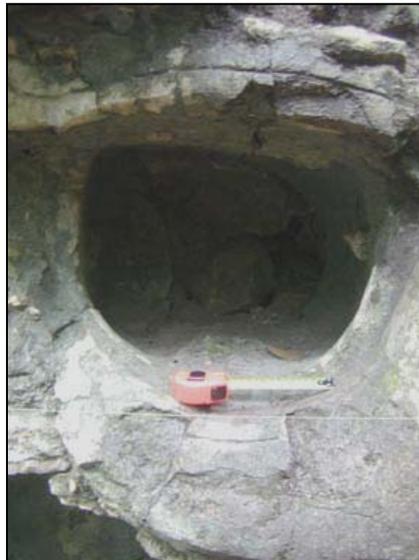
Figura 2. Detalle del ojo derecho del Mascaron 1 (fotografía de la autora).

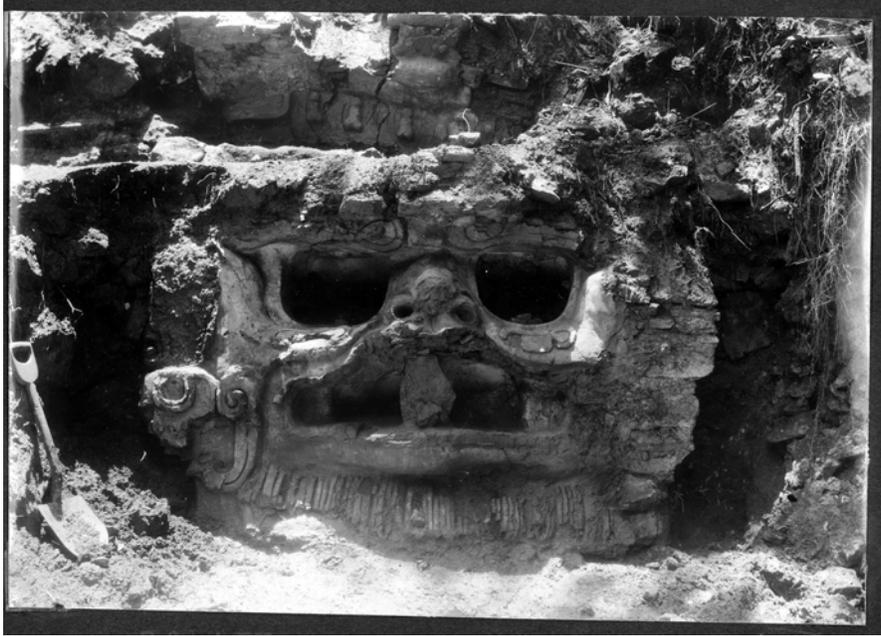
Figura 3. Mascaron 1 de K-5 y fragmentos del Mascaron 2 sobre el primero (fotografía tomada por los arqueólogos de la Universidad de Pennsylvania).

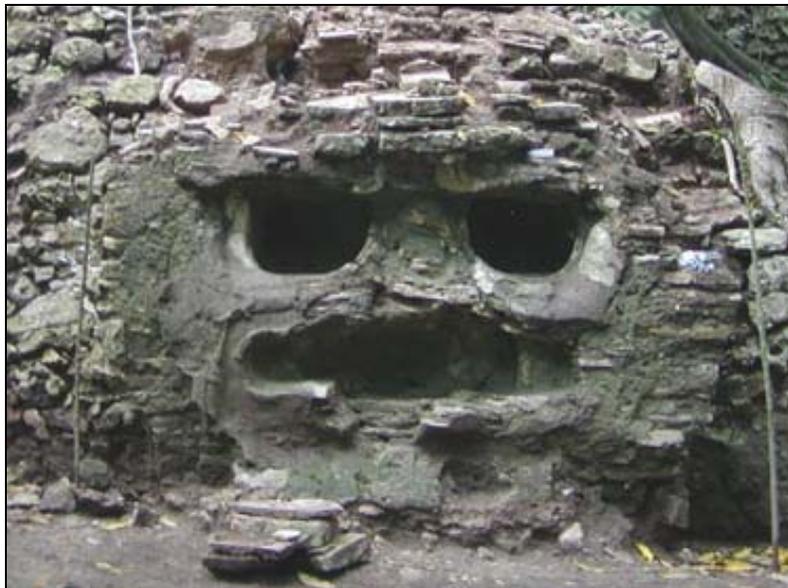
Figura 4. Los mismos mascarones de K-5 en el 2004. Nótese la pérdida de estuco en la nariz, labio inferior y barbilla, así como de los detalles esculturales bajo los ojos y a la izquierda de la boca. Se estima que aproximadamente el 25% de los rasgos superficiales del Mascaron 1 se perdieron en los últimos sesenta y cinco años (fotografía de la autora).

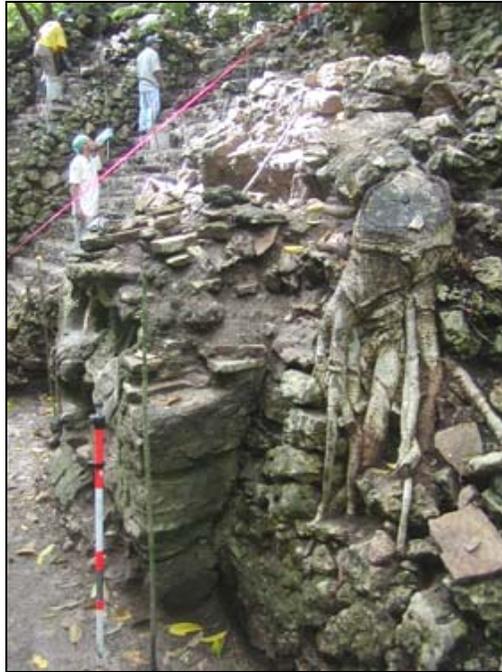
Figura 5. Restos y raíces de un árbol grande, que se han infiltrado en ambos los mascarones 1 y 2 (fotografía de la autora).

La argamasa fue puesta en los agujeros y grietas grandes con una pala pequeña y con la mano. Cuando los agujeros eran muy grandes, las piedras de caliza se incorporaron como embono para ayudar a llenar el hueco y prevenir que la gruesa argamasa se agrietara. Antes de rellenar, las áreas a tratar se mojaron con agua, para prevenir que se secaran prematuramente. Una raíz grande de 0.03 a 0.04 m de diámetro creció en ese vacío, lo que hizo más amplia la separación. La raíz se cortó en partes y se

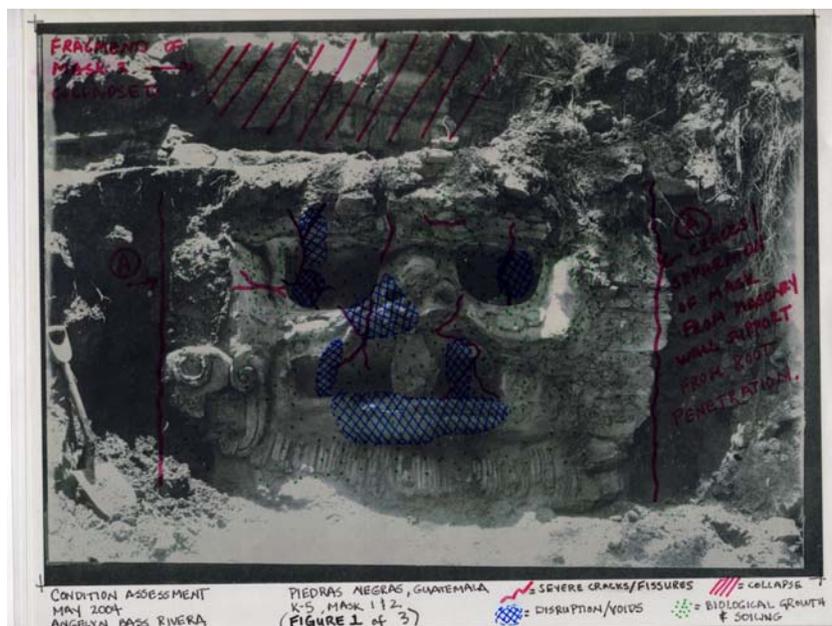
Figura 6. Evaluación de la condición de los mascarones de K-5 (con anotaciones de la autora sobre fotografía tomada por la Universidad de Pennsylvania).

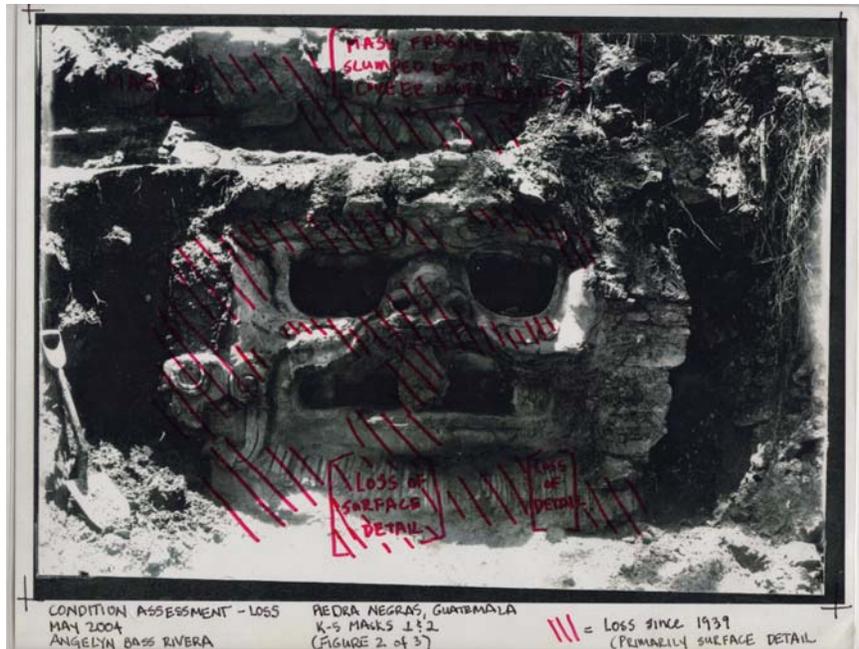
Figura 7. Evaluación de la condición de los mascarones de K-5 (con anotaciones de la autora sobre fotografía tomada por la Universidad de Pennsylvania).

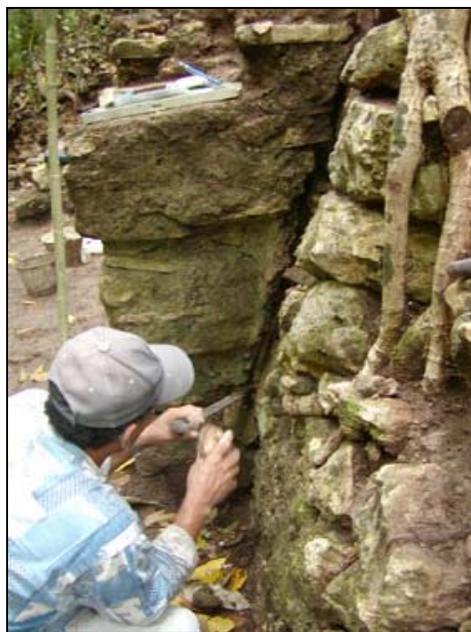
Figura 9. Ramos removiendo escombro suelto del vacío entre el Mascaron 1 y el muro que le da soporte, antes de su consolidación (fotografía de la autora).

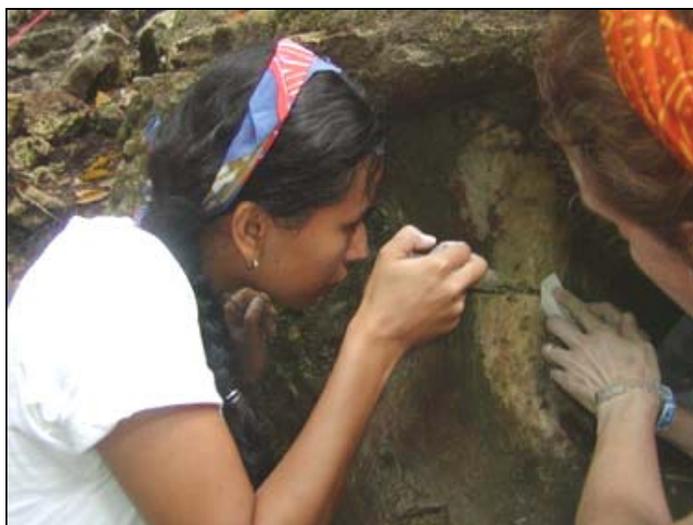
Figura 10. Griselda Pérez inyecta el aglutinante con una jeringa, mientras que Bass Rivera usa una pequeña esponja par prevenir que el pegamento se escurra por las grietas alrededor (fotografía tomada por Olivia Navarro Farr).

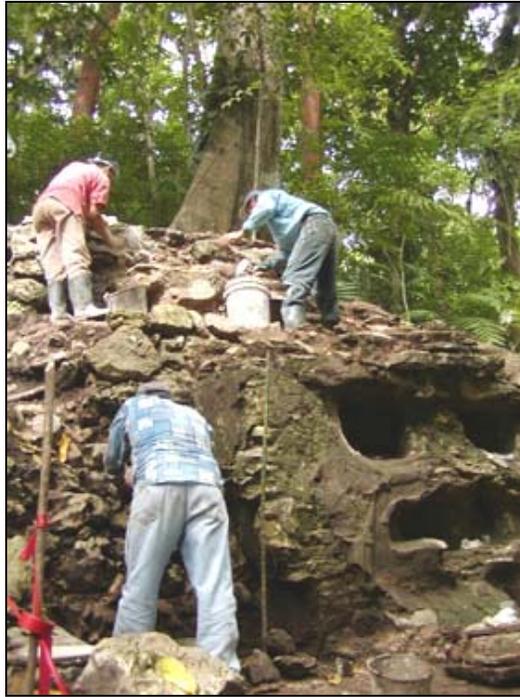
Figura 12. Ramos consolidando los vacíos en el Mascaron 1 (abajo) y a dos albañiles estabilizando la mampostería del muro que le daba soporte al Mascaron 2 (arriba) (fotografía tomada por la autora).

Las grietas y los huecos grandes en las órbitas de los ojos y en los lados de la boca del Mascarón 1, así como en los bordes en donde el mascarón se separó del muro que le da soporte, se consolidaron con argamasa de cal, compuesta por 3 partes de arena cernida y 1 parte de cal hidratada. Se usó la misma fórmula que el equipo de restauración utilizó en la escalinata adyacente. La argamasa con base de cal fue seleccionada debido a que no sólo es compatible mecánica y químicamente con la mampostería original de piedra, sino también porque es reversible. La argamasa de cal era completamente blanca en comparación con el material original que estaba desgastado y presentaba una capa de pátina. Aunque el color se oscurezca gradualmente y se torne menos obvio, la autora consideró cubrir la argamasa nueva con un engobe de agua lodosa que armonizara con el estuco y la mampostería manchada a su alrededor.

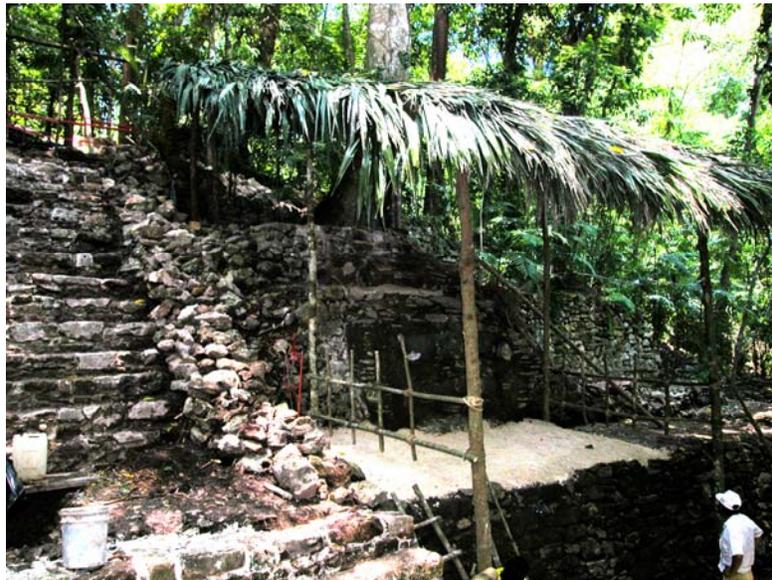
Fig. 13. Techo de guano colocado sobre los mascarones de K-5 (fotografía de la autora).

Con la ayuda de albañiles calificados y con experiencia en la elaboración de techos de guano, el diseño contempló un techo de una sola agua con declive hacia el frente del mascaron. Todos los materiales utilizados fueron extraídos de los lugares aledaños, solamente las herramientas, los clavos y el alambre de amarre, fueron tomados de la bodega.
