CAPÍTULO 1

PN 5C: EXCAVACIONES EN EL BAÑO DE VAPOR P-7

Mark B. Child y Jessica C. Child

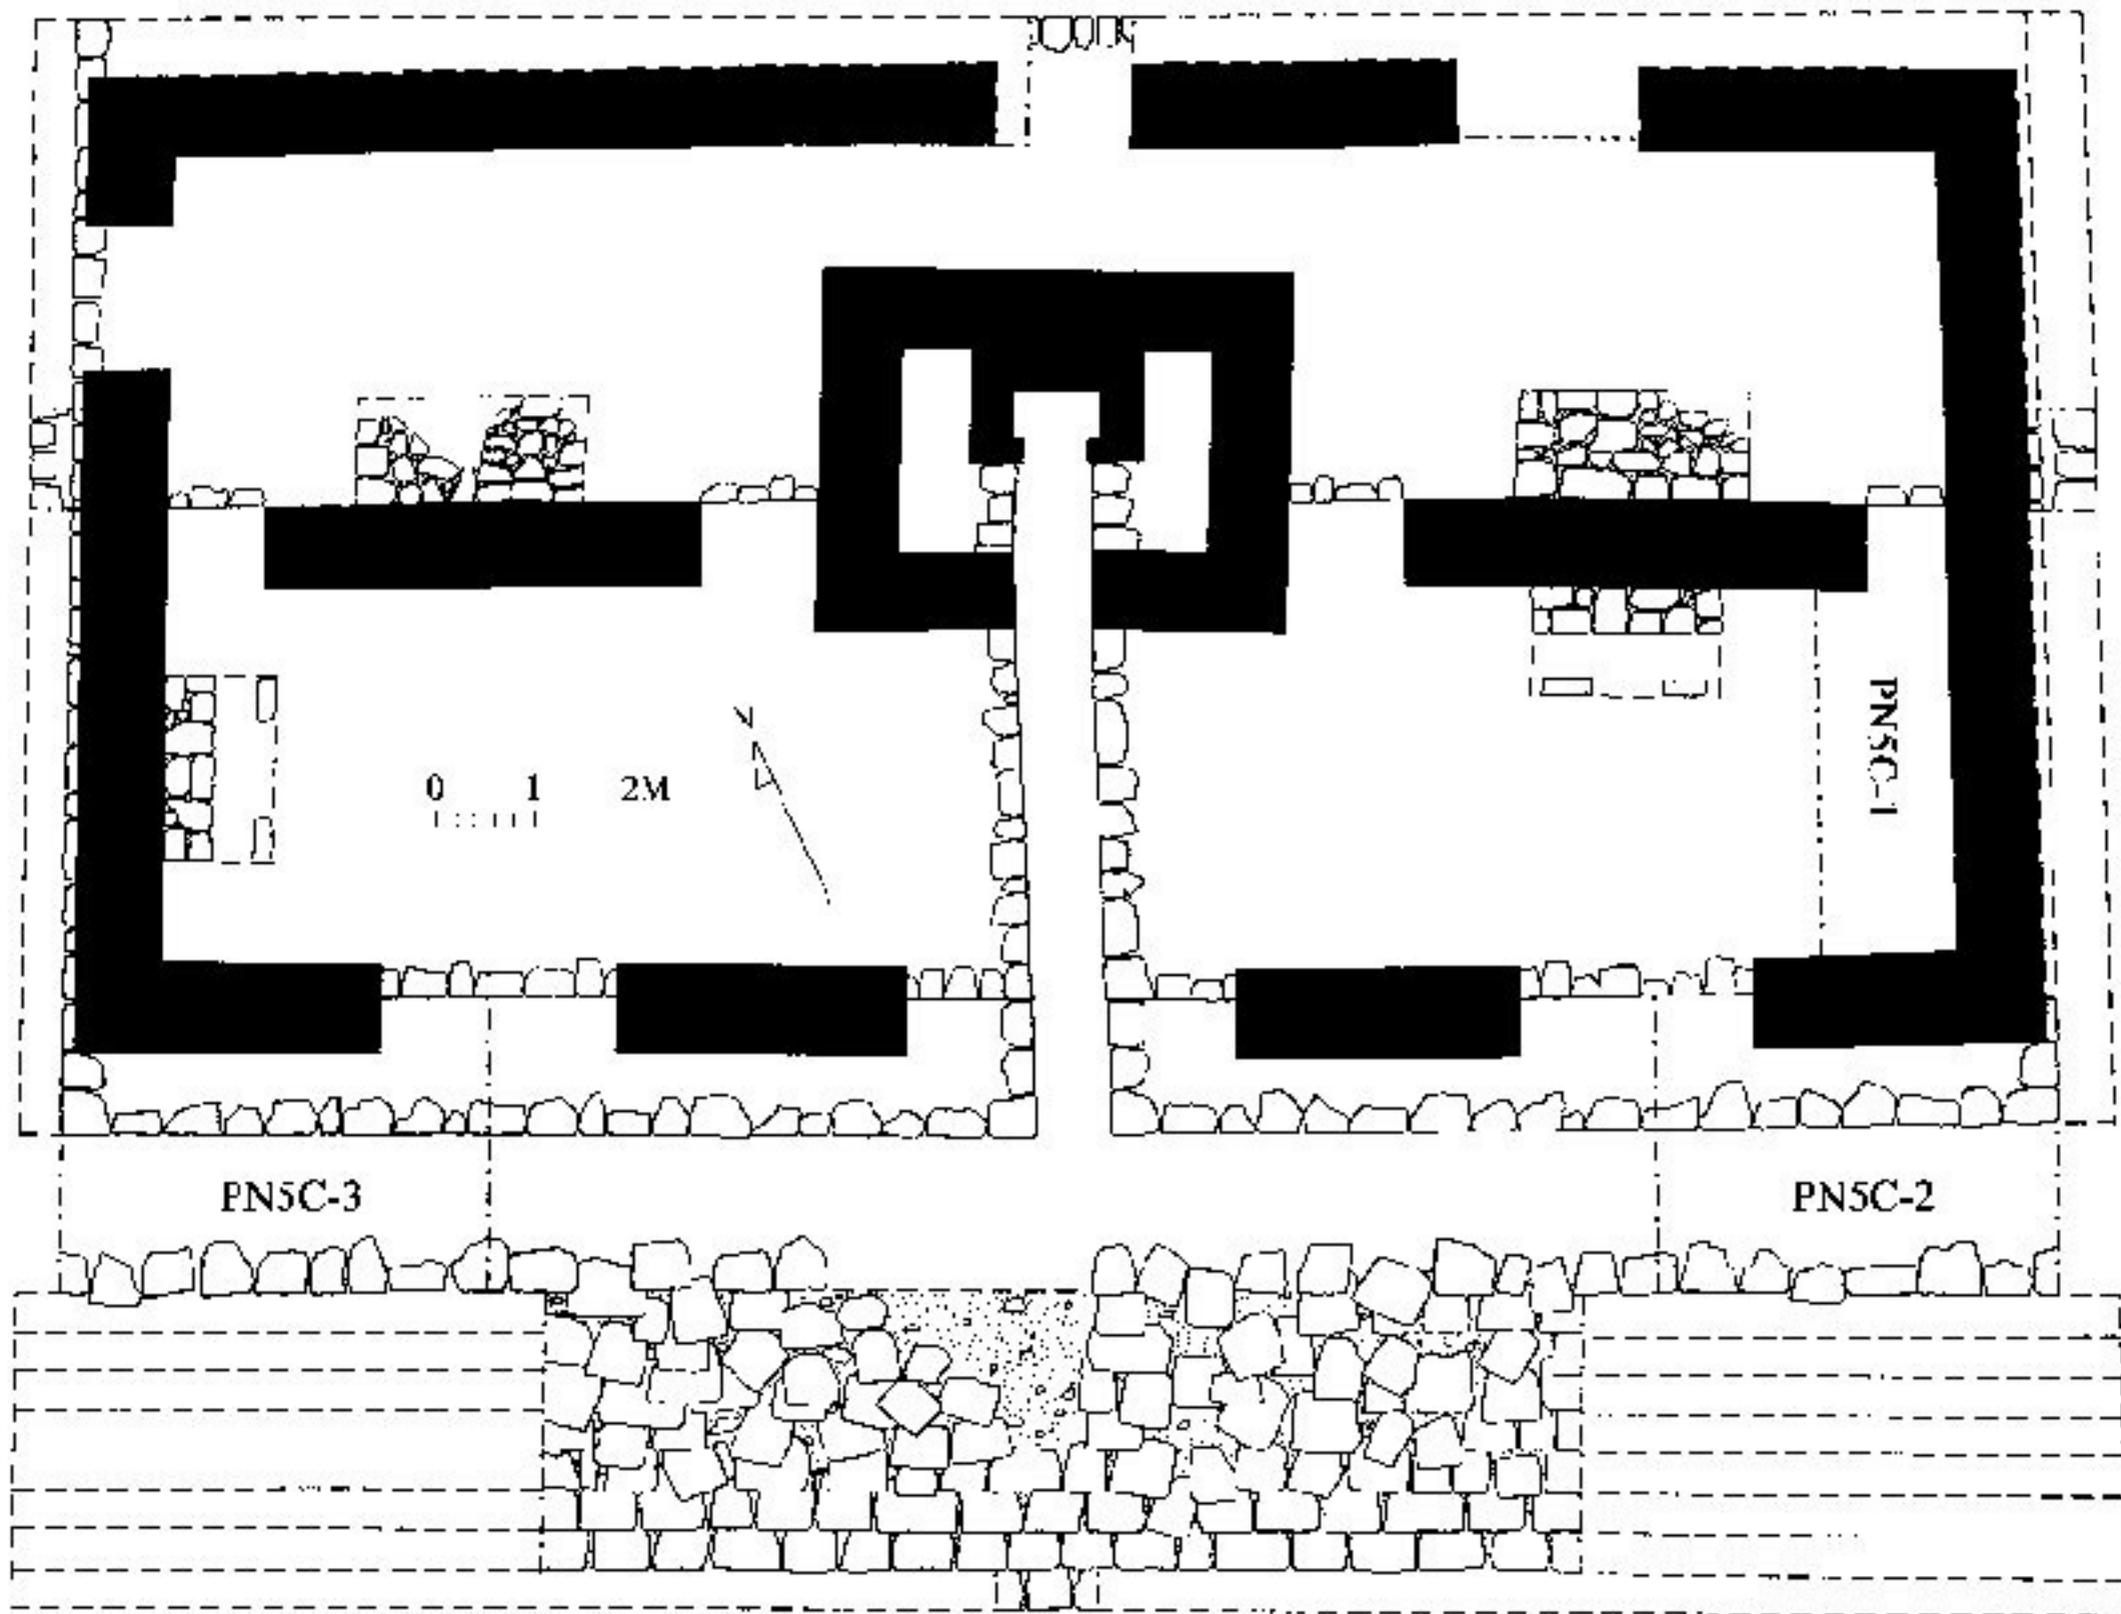
Figura 1. PN 5C Plantas de excavaciones.

Para esta temporada, el retiro de escombros y las áreas a investigar era muy poco, por lo que únicamente fue necesario realizar tres unidades de excavación (Fig. 1). La primera fue realizada adentro la cámara sureste, sobre los muros. La segunda y tercera fueron colocadas sobre la plataforma frontal del vestíbulo, que incluye los lados oeste y este. El material excavado fue cernido con cedazo de $\frac{1}{4}$ pulgadas.

PN 5C-1

Esta unidad correspondió a un área de 1.50 x 4.50 m colocada adentro la cámara frontal del vestíbulo del lado este. La razón por la que esta área no fue excavada en el pasado fue la espera de albañiles, quienes llegaron esta temporada a consolidar el muro de vestíbulo, el cual se encontraba muy destruido por las raíces de un árbol situado arriba del mismo. El escombros dio soporte al muro, que se encontraba susceptible a derrumbarse. Esta unidad únicamente contó con un lote ya que solo se limpió el escombros.

Esta unidad estaba ubicada enfrente de la esquina este del edificio sobre la plataforma, cubrió un área de 3 x 4 m. Esta área fue excavada para exponer los escalones superiores de la escalinata y liberar el escombros enfrente de los muros anteriores para que los albañiles pudieran consolidar. Solamente se excavó un lote en esta unidad, el cual reveló la plataforma de la sub-estructura.

Esta unidad estaba ubicada frente a la esquina oeste del edificio sobre la plataforma, abarcó un área de 3 x 4 m. Esta área fue excavada para exponer los escalones superiores de la escalinata frontal, y liberar el escombros acumulado enfrente de los muros anteriores para que los albañiles pudieran consolidar. Solamente se excavó un lote en esta unidad, el cual reveló la plataforma de la sub-estructura.

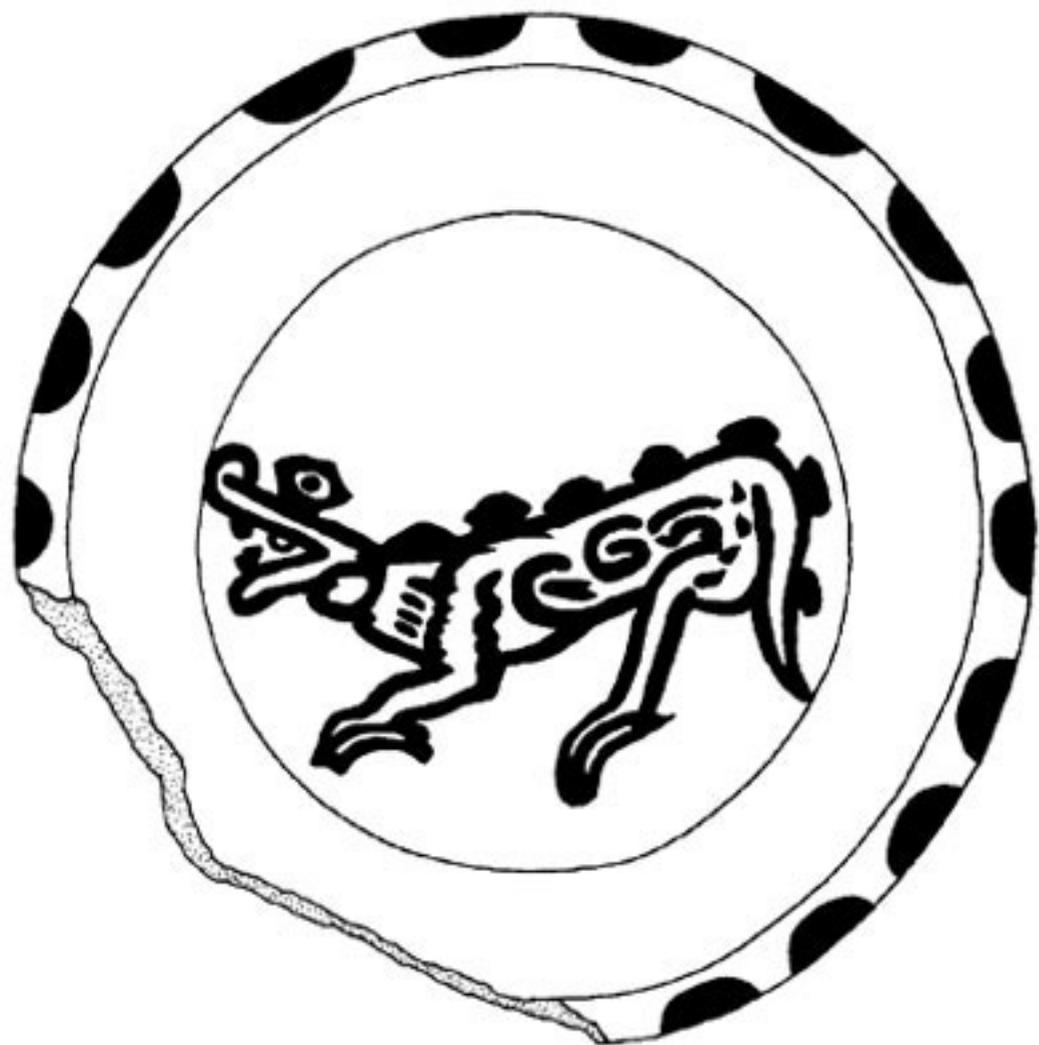
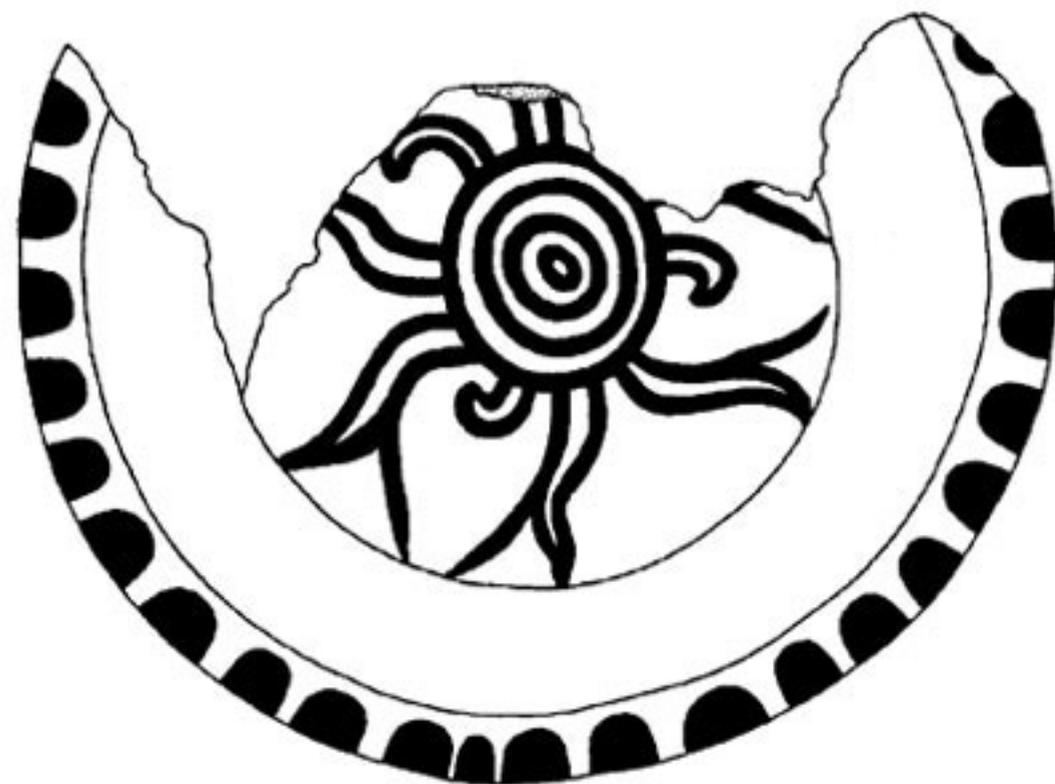
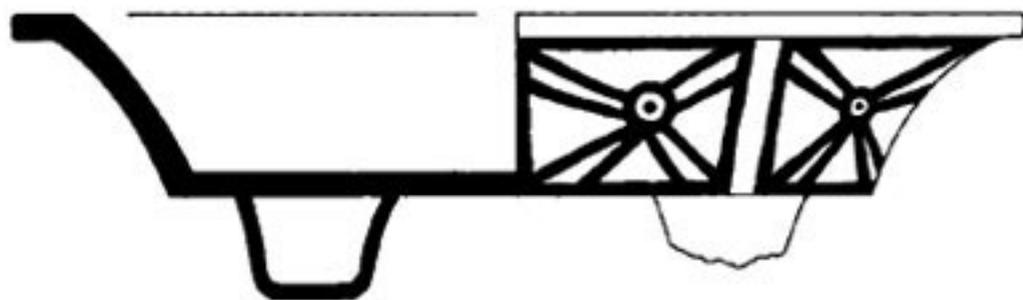
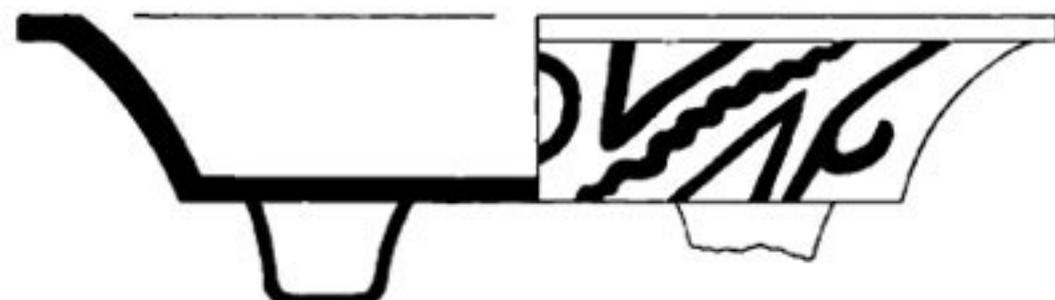
Figura 2. PN 5C Platos policromos de la fase Chacalhaaz Tardío.

El primer lote (0.00-2.00 m) fue una mezcla de piedras canteadas de muro y tierra café suelta, depositados en un piso cuando el muro cayó. La mayoría de las piedras que fueron quitadas del escombros probablemente provenía de las bóvedas. Cuando el escombros fue eliminado se descubrió un piso de estuco relativamente preservado. El estuco estaba mejor preservado afuera de esta área porque las raíces de los árboles lo destruyeron parcialmente. Además, encontramos algunos artefactos *in situ* de interés, los cuales consistieron en dos platos policromados del periodo Clásico Tardío, correspondiendo a la fase Chacalhaaz Tardío, después de 808 DC (Fig. 2).

Un punto interesante presentado por estas excavaciones, fue el descubrimiento los dos platos, los cuales fueron situados 0.30 m arriba del piso sobre el derrumbe del muro, en la esquina frontal. La colocación de dichos platos, en este sector, sirve como evidencia de que el techo y los muros del edificio, se fueron deteriorando después del 808 DC. Lo cual nos permite sugerir que los baños de vapor no fueron utilizados por la gente que ocupó Piedras Negras después de esta época.
