CAPÍTULO 11

Arqueología Industrial en Chicolá

Edgar Mendoza

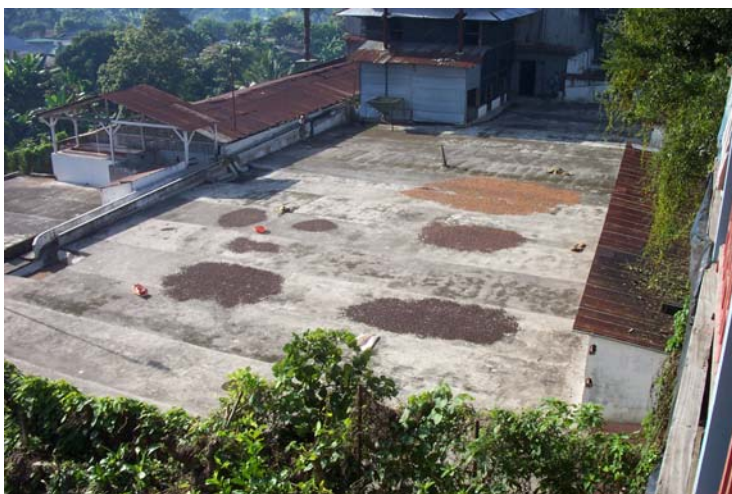
Fig. 11-4. Secando los granos de café afuera del Beneficio. Después de abandonar las máquinas del proceso de café, la gente de hoy ha regresado a metodología menos sofisticada.

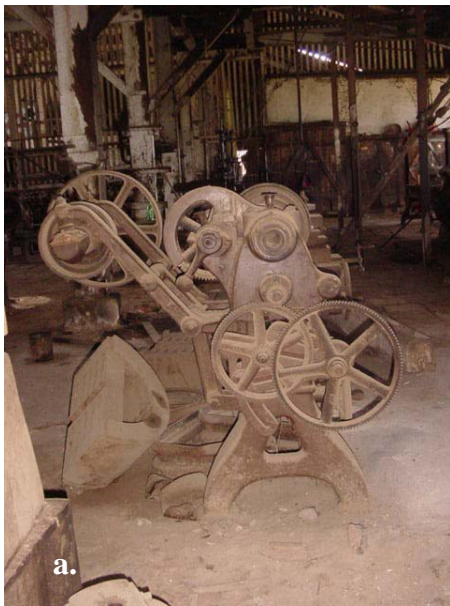
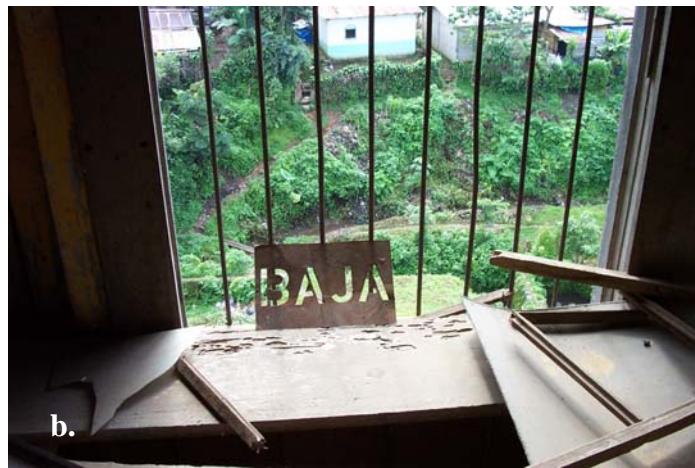
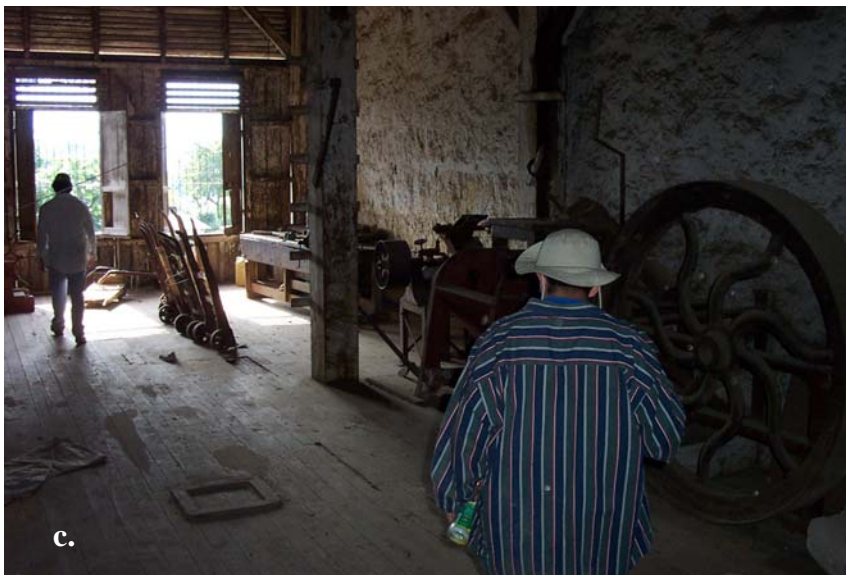
Beneficio de café [Fig. 11-5a, b, c]

Fig. 11-5a, b, c. Beneficio de café, Chocolá.

Saliendo del casco administrativo de la finca desde el portón negro de entrada que se abre en dos partes hacia adentro, sostenido en las dos columnas, se observa el Beneficio que queda a aproximadamente a 100 m y el taller de máquinas a 60 m. El edificio tiene una fachada de 86 m con varias ventanas, un portón de color gris, las ventanas son de color naranja, posiblemente pintadas posteriormente, tiene dos niveles y en la parte de abajo tiene una especie de sótano que va a dar a una de las máquinas hidráulicas importantes. El beneficio tiene una entrada de agua por la parte Sur. El portón es antiguo al lado está una caseta de administración, a la izquierda las escaleras que van al segundo nivel. En este primer plano tenemos las secadoras Guardiola, hay cinco de las cuales tres de ellas son hidráulicas y las otras son eléctricas. El espacio tiene varios pilares de madera resistentes que son los que detienen en segundo nivel. Al lado derecho tenemos varias herramientas, ruedas cerca de la parte donde entra el agua. Hay un sector donde aparecen las poleas que dirigen la velocidad del agua hay un eje que atraviesa todo el beneficio, hay una excesiva cantidad de poleas con sus respectivas fajas palancas de velocidad, palancas de cambio de faja y sostenedores, que es lo que gira el eje principal de las poleas.

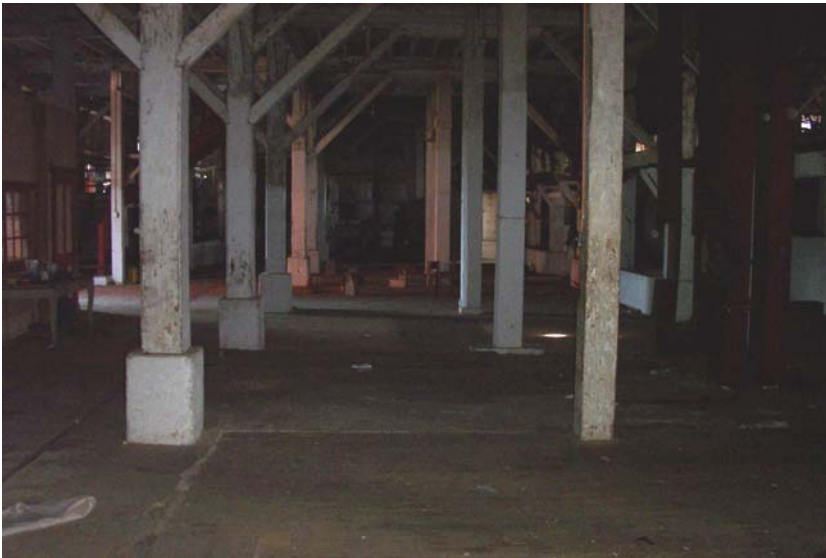
Primer nivel [Fig. 11-6]

**Fig. 11-6.
Primer
nivel del
Beneficio
de Café.**

Desde el primer nivel se ven las máquinas secadoras, la excesiva cantidad de columnas que tiene el segundo nivel es considerable, se ven también los rieles que llegaban a una rampa que da a un portón, donde salían los pequeños carritos con el café. Esta parte superior permite ver los pecheros azules de descascarar con sus llaves de agua, bastante deteriorados pero pueden funcionar. Se ve también la cantidad de cables eléctricos que muestran el complicado sistema de electricidad de todo el Beneficio. Llegando al primer nivel se puede ver el portón desde adentro resaltando sus bisagras grandes, a pesar que es un portón grande es corredizo. En este primer nivel si vamos al sector donde entra el agua que viene del Taller, posee una máquina que mueve esclusas y se puede escuchar el sonido del agua que viene en declive bastante fuerte con una velocidad considerable, que llega verticalmente al otro nivel inferior (sótano). En frente de la máquina de esclusas hay otra en forma de timonel de barco que es la que precisamente dirige la cadena que mantiene

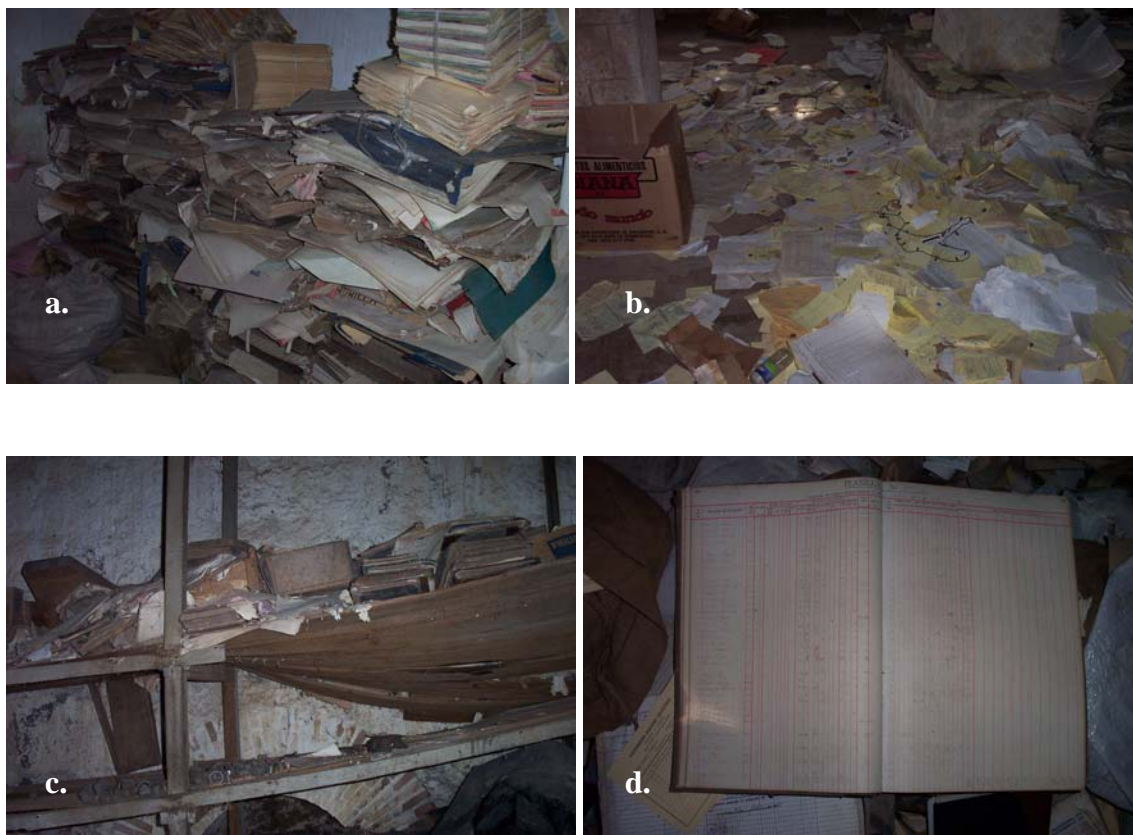
Fig. 15a, b, c, d. Los “archivos” de Chocolá de la época posindustrial en desorden.
