**Proyecto de Investigación Arqueológica y Rescate en Naranjo:
Documentación Emergente en el Palacio de la Realeza de Naranjo,
Petén, Guatemala**

Año de Investigación: 2005

Sitio: Naranjo

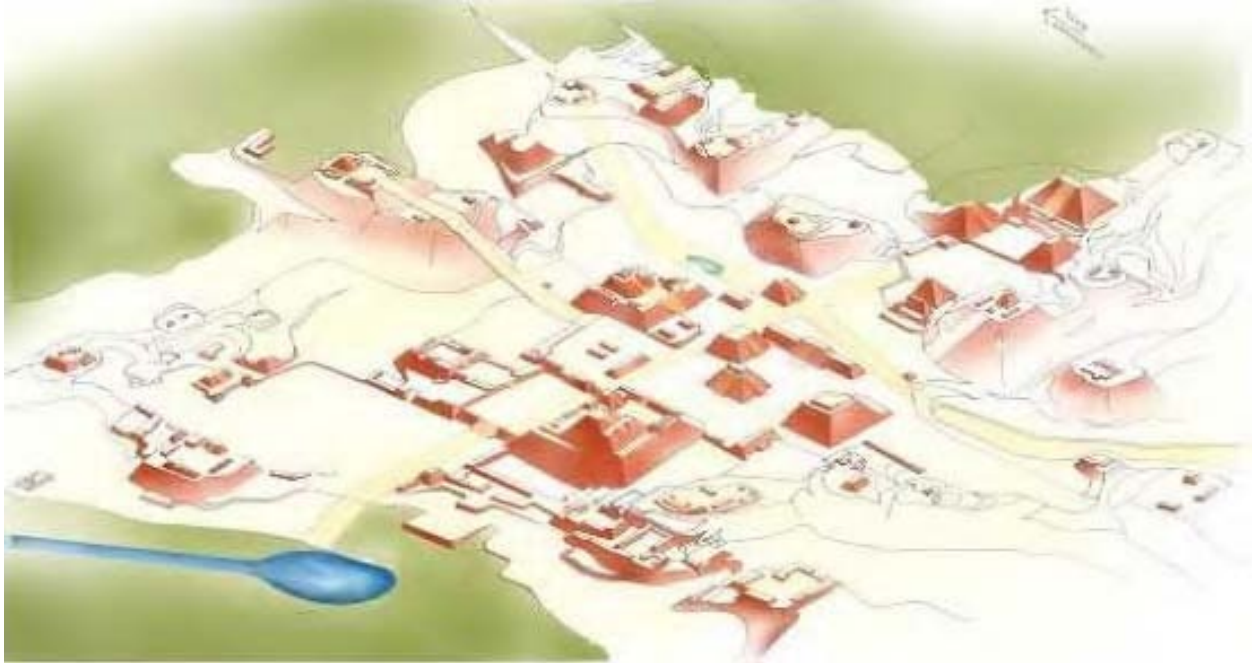
Figura 2. Epicentro monumental de Naranjo.

El corazón de la zona urbana monumental de Naranjo ocupa un área de 2.25 km cuadrados ([Figura 2](#)), entorno existe una zona residencial de elites menores y grupos comunes que se extiende por lo menos 8 km cuadrados, misma que se extiende entorno del Bajo La Pita y los diversos tributarios del río Holmul.

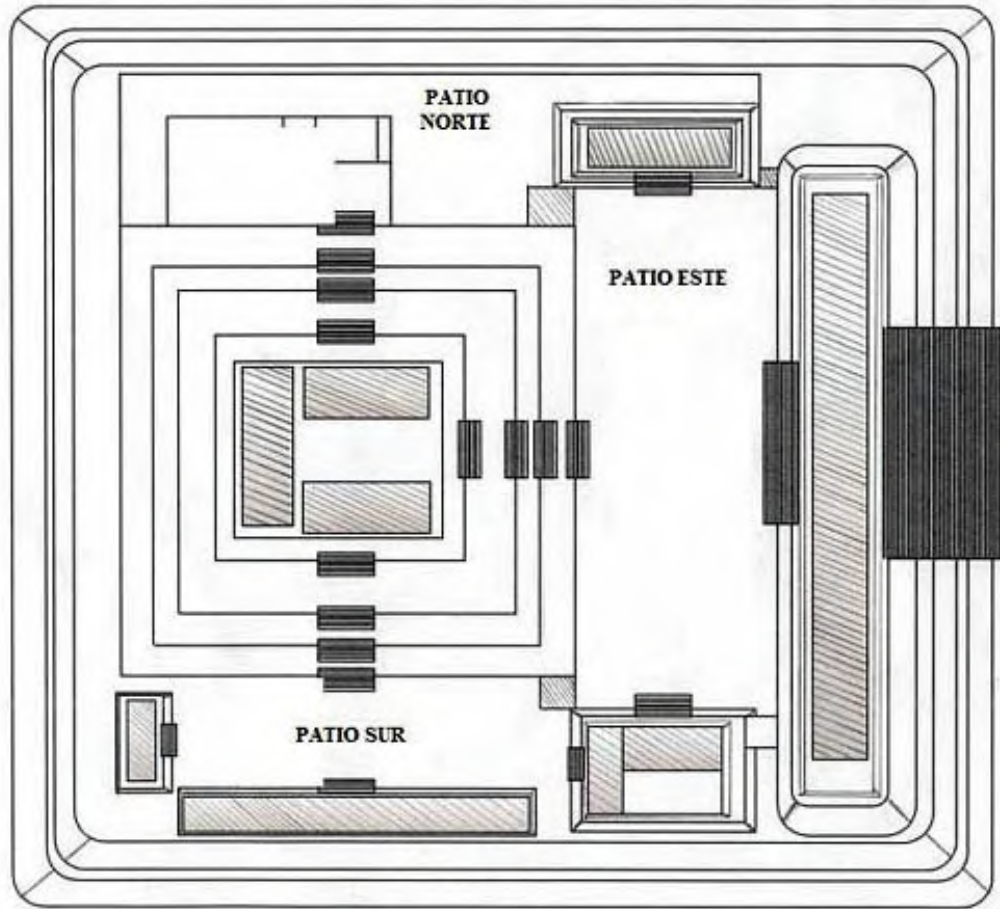
Figura 3. Acrópolis Central (Complejo Palaciego de la Realeza).

Los trabajos de investigación y rescate arqueológico fueron concentrados en la Acrópolis Central de Naranjo que se considera correspondió al principal complejo Palaciego de la Realeza ([Figura 3](#) y [Figura 4](#), abajo). El conjunto de nueve edificios estuvo organizado en tres patios principales (Norte, Este y Sur), y dos patios menores (Noreste y Sureste). El edificio más sobresaliente del Complejo Palaciego es el conocido como B-15 que configura a un palacio de cinco pisos con fachadas en los cuatro lados (ver [Figura 6](#), abajo). Se considera que pudo ser el área donde residió la familia real de Naranjo.

El complejo palaciego está organizado en cinco patios (tres mayores y dos menores), delimitados por nueve palacios con diversos formatos y múltiples recintos. Cada uno de los patios muestra características particulares en espacio, orientación y forma, lo que permite elaborar acerca de su funcionalidad y desarrollo; el proceso de crecimiento del complejo arquitectónico estuvo claramente enfocado en el edificio central (B-15) que se considera cómo el principal del conjunto ([Figura 3](#) y [Figura 4](#)).

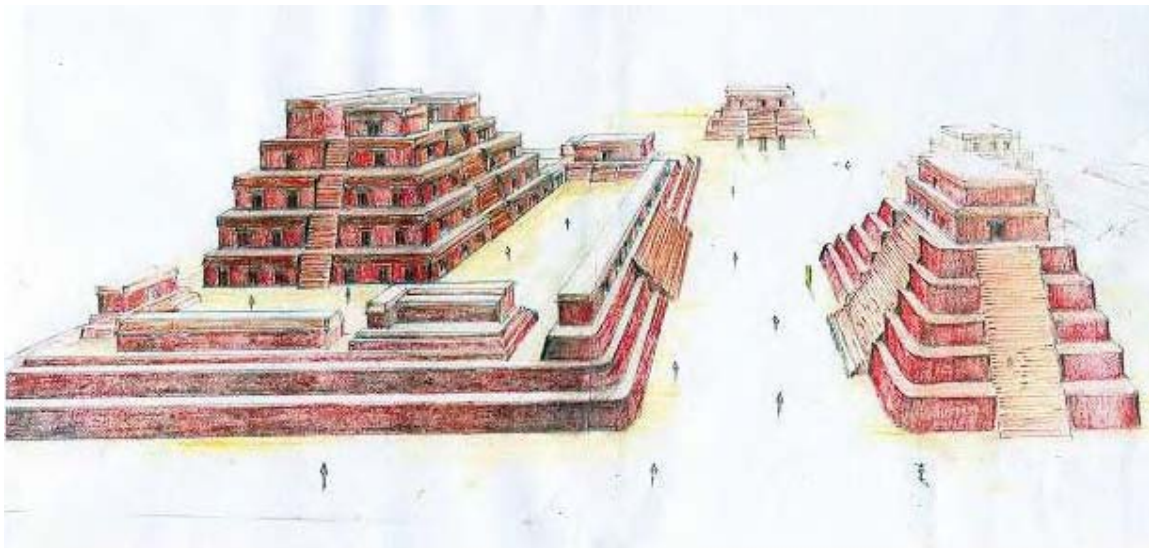
Figura 4. Acrópolis Central y Templo de la Escalinata Jeroglífica (reconstrucción ideal).

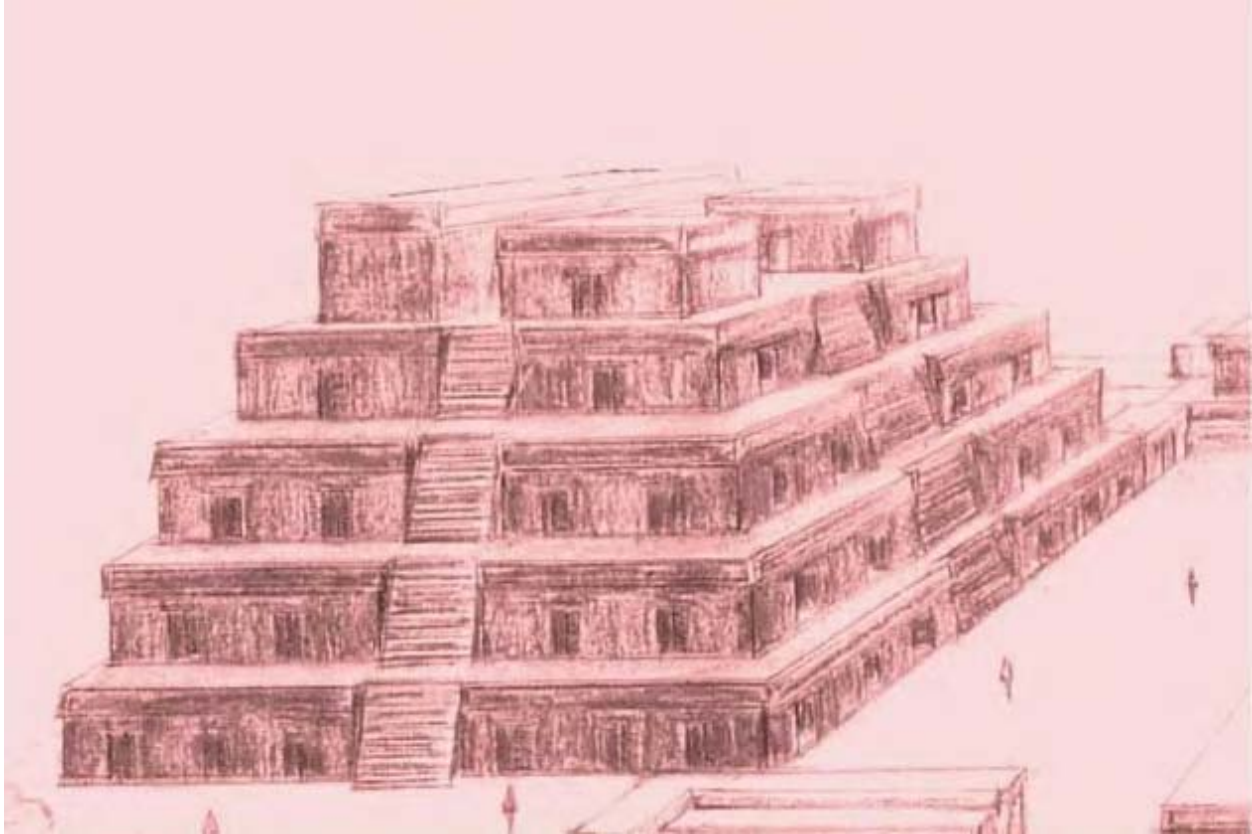
Figura 6. Edificio B-15 (reconstrucción ideal).

El palacio central B-15 consiste en un basamento piramidal de cuatro terrazas, que alcanza una altura de 30 metros sobre los patios que le circundan ([Figura 6](#)). En cada una de las terrazas se acomodan varios recintos abovedados longitudinales y transversales en un formato reminiscente al que presentan el palacio Caana de Caracol (Belice), la estructura II de Calakmul (Campeche), y el palacio de cinco pisos de Edzna (Campeche). Los túneles realizados por los saqueadores dejaron expuestos recintos en las fachadas Sur (primero, segundo y tercer nivel), fachada Oeste (tercer nivel) y Norte ([Figura 5](#)).

El palacio central B-15 está organizado sobre un basamento piramidal de cuatro terrazas que alcanza una altura de 30 metros sobre los patios que le circundan ([Figura 3](#), [Figura 4](#) y [Figura 6](#)). En cada uno de los niveles, se acomodan varios recintos abovedados longitudinales y transversales. Los túneles realizados por los saqueadores dejaron expuestos cinco recintos en la fachada del lado Sur.

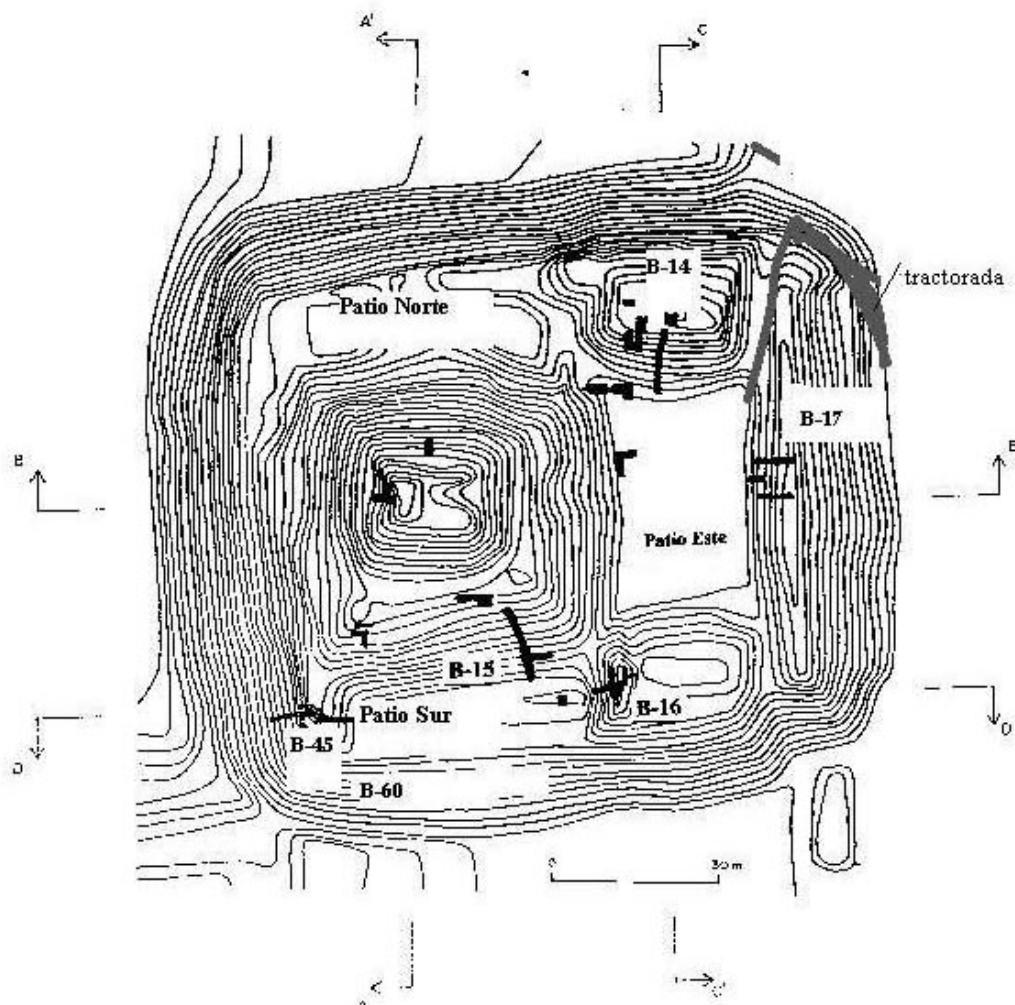
En el conjunto existe un total de dieciséis saqueos, de los cuales solamente se han documentado siete en las siguientes ubicaciones: dos en el edificio B-14, dos en B-15, dos en B-17 y uno en B-45 ([Figura 5](#)). Los trabajos de rescate efectuados en un túnel dentro del edificio B-16 no fueron terminados.

Figura 5. Acrópolis Central. Ubicación de saqueos.

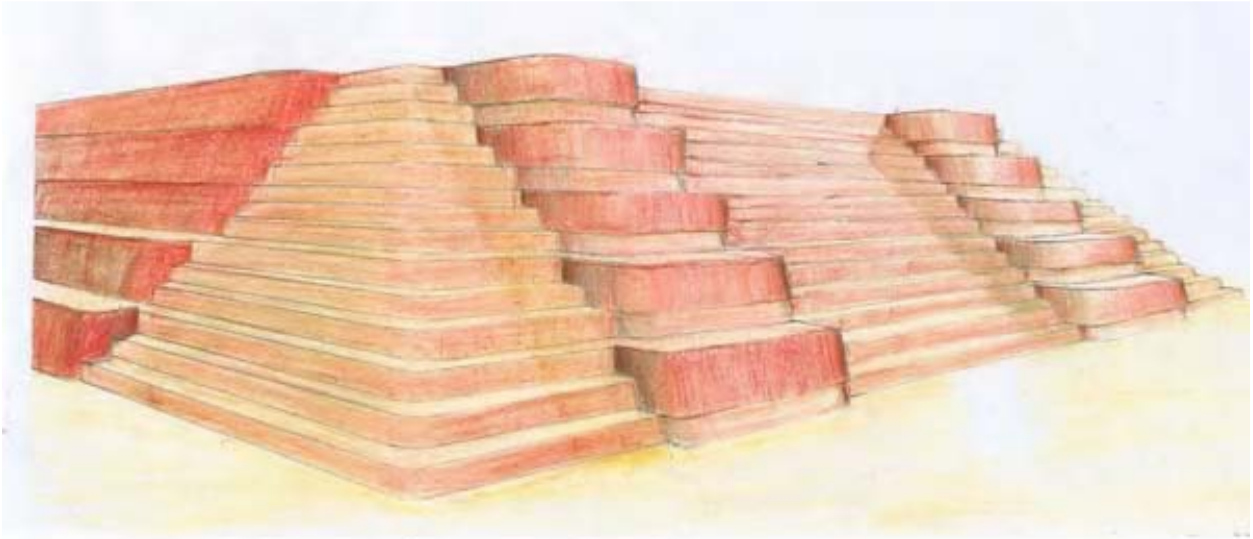
Figura 9. Subestructura B-sub 1 (reconstrucción ideal).

Otro de los objetivos conllevó terminar de documentar la forma y dimensiones del edificio Preclásico que se encontró bajo el Patio Este de la Acrópolis conocido como edificio B-sub 1 (ver [Figura 9](#), abajo). También se consideró importante determinar mediante pozos de sondeo, la existencia de otros edificios tempranos asociados que

La convergencia entre la escalinata y los cuerpos se manifiesta en una proporción de tres escalones que miden .40 cm, de huella y .35 de contrahuella, por un cuerpo de 1 m de altura ([Figura 9](#)). Los cuerpos de B-sub 1 tienen una inclinación promedio de 21° se caracterizan por incluir una moldura saliente (ó faldón) de .06 cm, y un recubrimiento de estuco grueso que lamentablemente ya no conserva indicios de color. El ancho de los descansos registró un promedió de 1.38 m ([Figura 36](#), abajo).

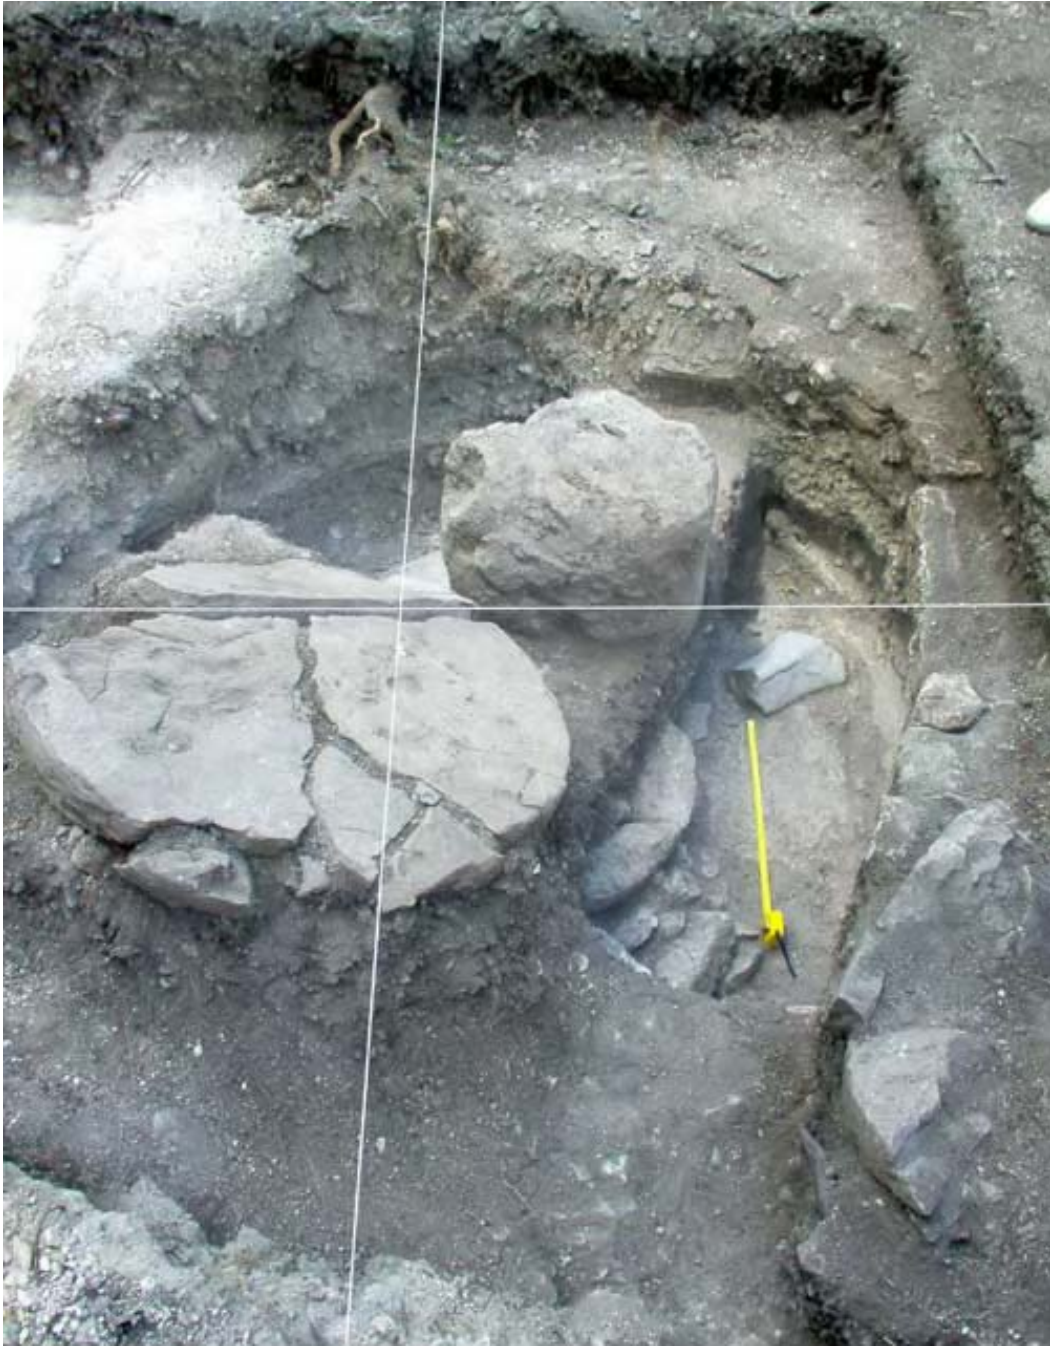
Figura 15. Recinto con ofrenda NR-B1.

La ampliación de la excavación entorno de las esculturas permitió conocer la existencia de un muro de .50 m de altura recubierto con estuco que delimitó a un recinto hundido de forma oval de 1.45 × 1.25 m (Figura 15, Figura 16, Figura 17 y Figura 18). Para la construcción del espacio ritual fueron cortados tres pisos Clásicos Tardíos y dos Preclásicos. Los materiales cerámicos encontrados dentro de la matriz estratigráfica indican que hubo actividad ritual periódica durante el período Clásico Terminal.

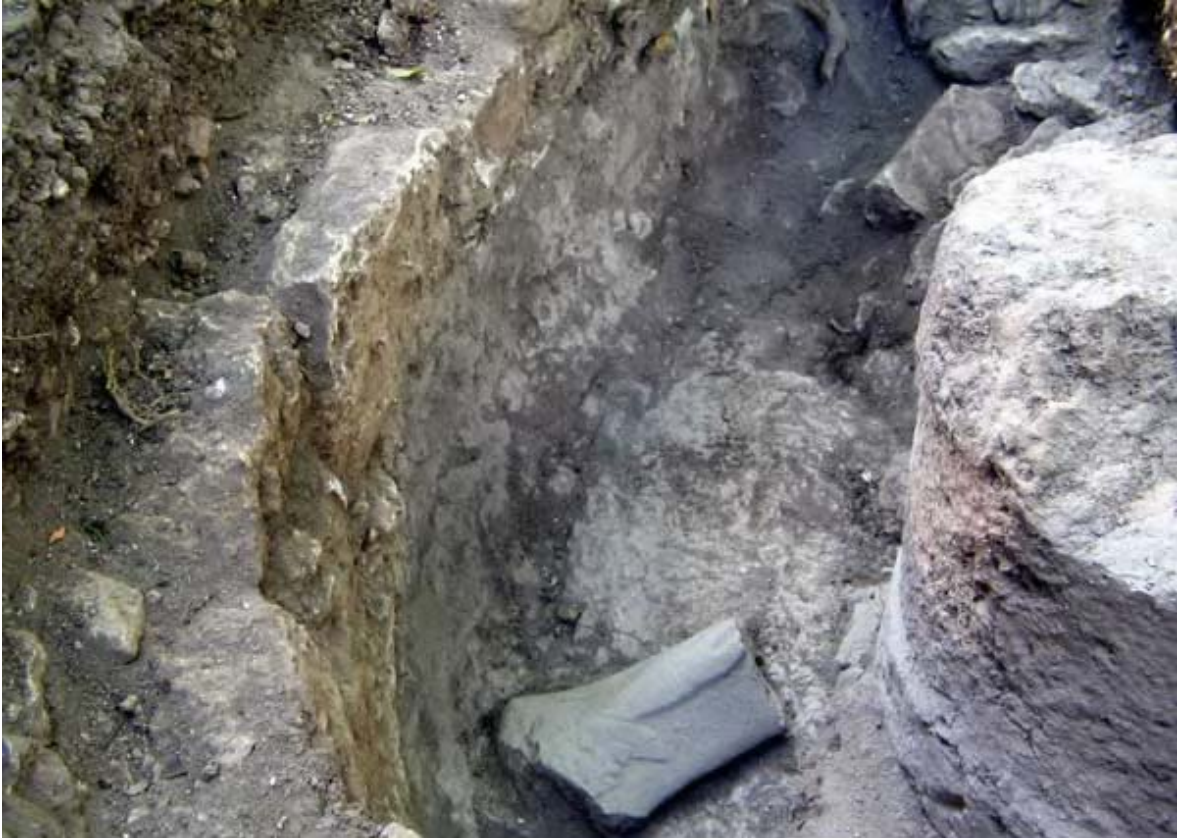
Figura 17. Esculturas "Barrigón" y Cetro Maniquí.

En el sector central del recinto, sobre el piso se encontró una escultura mutilada que originalmente representó a un barrigón (NREM-058), acompañado de una vasija de piedra con forma de palangana (NREM-059), misma que pudo funcionar como receptáculo para ofrenda líquida y sólida (ver Figura 18). Otro objeto también colocado sobre el piso fue un fragmento de escultura que pudo ser parte de un cetro (NREM-060), incisa en la superficie se observa una figura humana que usa barba (Figura 17 y Figura 39).

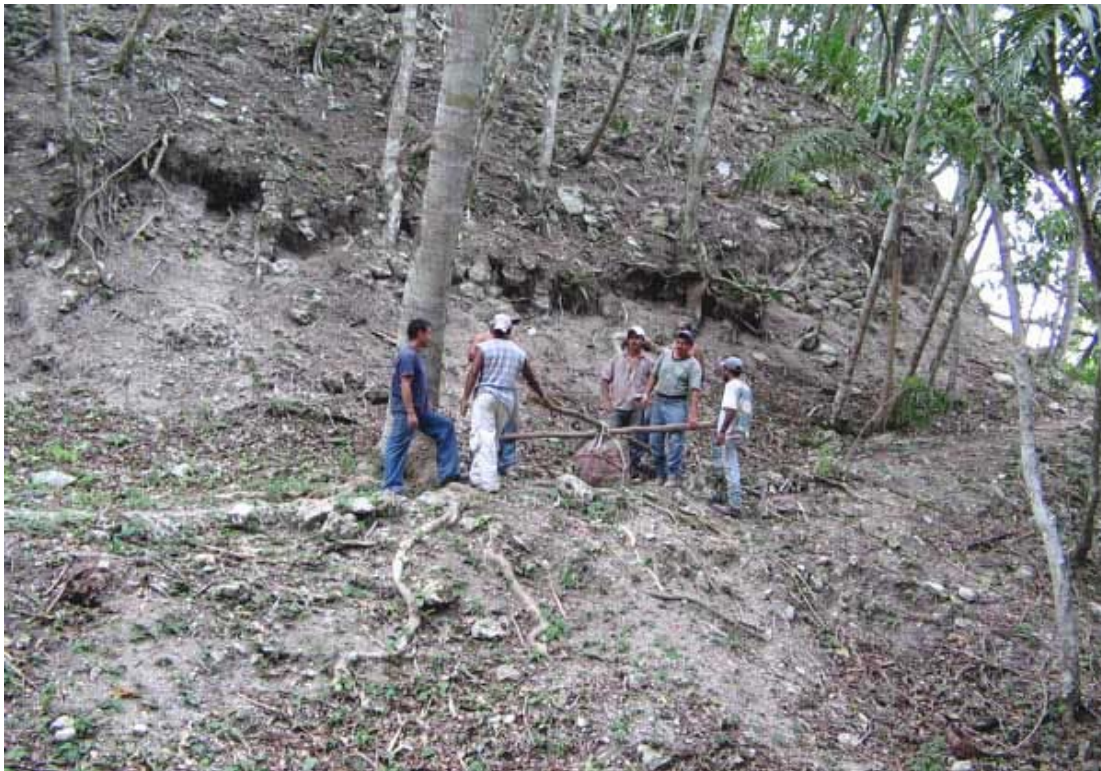
Figura 31. Acrópolis Central, corte de tractor.

La Acrópolis Central ocupa un área de 490 metros cuadrados, que se eleva 40 metros sobre el nivel de la plaza que sostiene el basamento. En los años 1960s madereros realizaron un amplio corte con tractor en el basamento NE del complejo de acrópolis con el móvil aparente de robar alguna escultura mayor ([Figura 31](#), abajo).

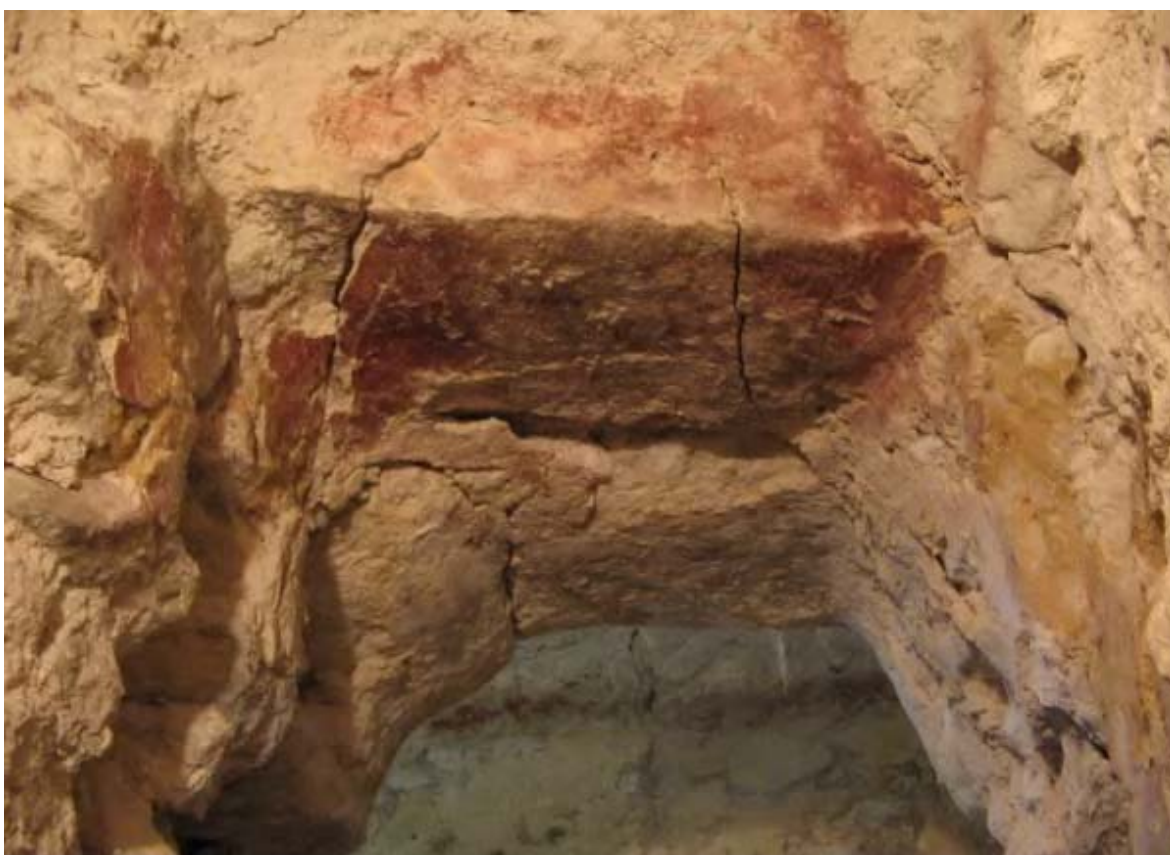
Figura 32a. Palacio B-15, recintos pintados del segundo nivel.

En la temporada de rescate correspondiente al año 2004 fue documentado parcialmente uno de los cinco saqueos realizados en el palacio B-15, específicamente el saqueo #2, ubicado en el segundo nivel, sector SE. Asimismo fueron realizados dibujos preliminares del saqueo #1, que es bastante complicado de documentar debido a que se encuentra en el segundo nivel, y en particular porque los recintos están totalmente recubiertos de estuco pintado, incluyendo la bóveda, mismos que aún deben ser completamente consolidados previo a ser cerrados ([Figura 32a](#), abajo, [Figura 32b](#), abajo, y [Figura 32c](#), abajo).

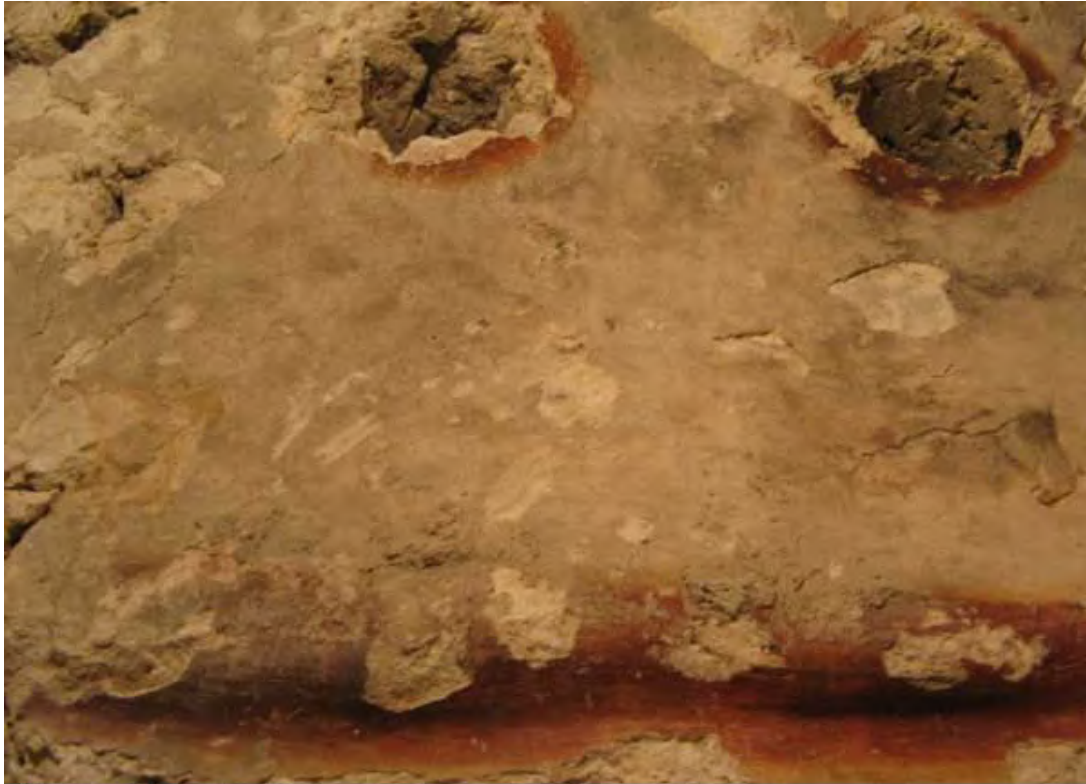
Figura 32b. Palacio B-15, bóveda, soffito y agujeros de vigas.

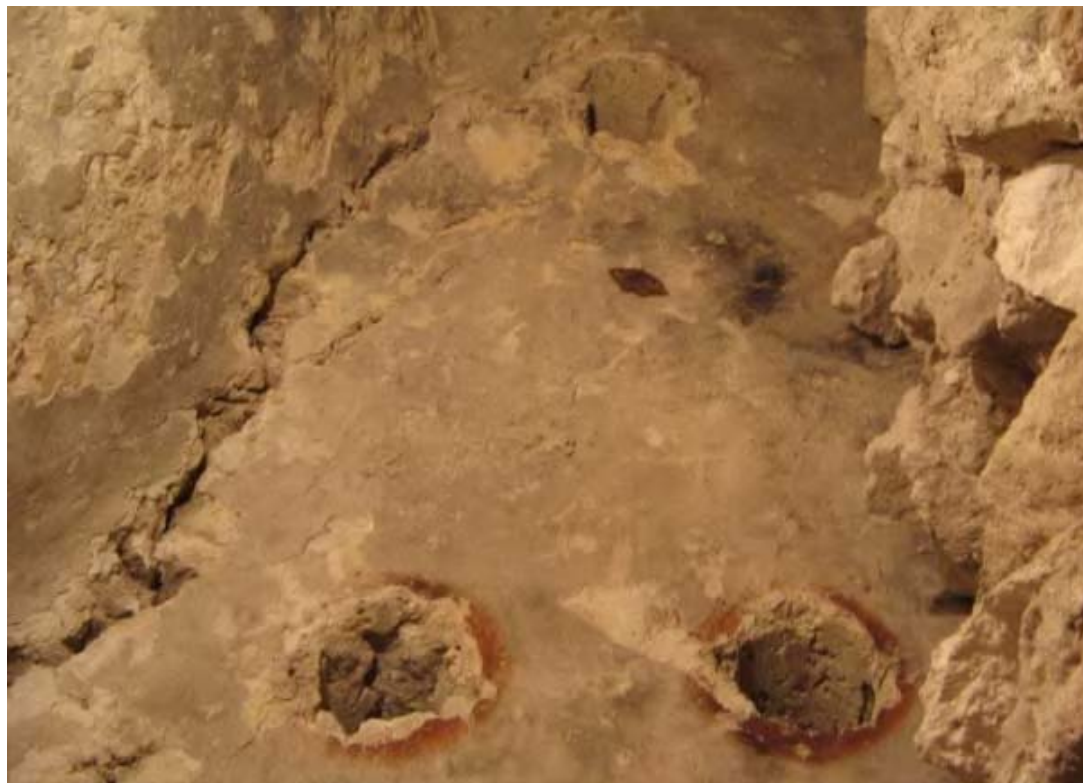
Figura 32c. Palacio B-15, bóveda de recinto norte, segundo nivel.

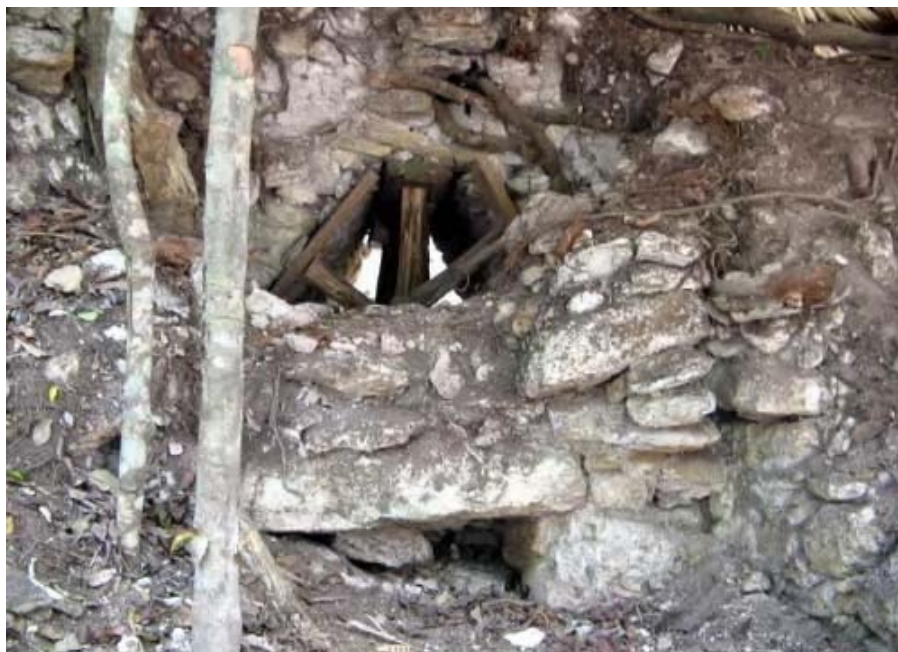
Figura 21b. Pasillo abovedado B-14A.

El acceso a este Patio se verificó mediante un pasillo abovedado (B-14A) que lo comunicó con el Patio Este ([Figura 21b](#), abajo). La función del Patio Norte, pudo estar relacionada con actividades rituales ó ceremoniales ligadas a actos públicos, debido a que colinda con la Calzada Principal de la ciudad. El Patio Norte está organizado en dos sectores, uno de ellos se integra con la fachada Norte del Palacio B-15 que tuvo un acceso muy amplio. El otro sector del Patio Norte conecta con una plataforma baja en forma de "L" situada en la esquina NO del conjunto palaciego, desde allí, el gobernante y su familia pudieron presenciar procesiones que recorrieron la Calzada Principal.

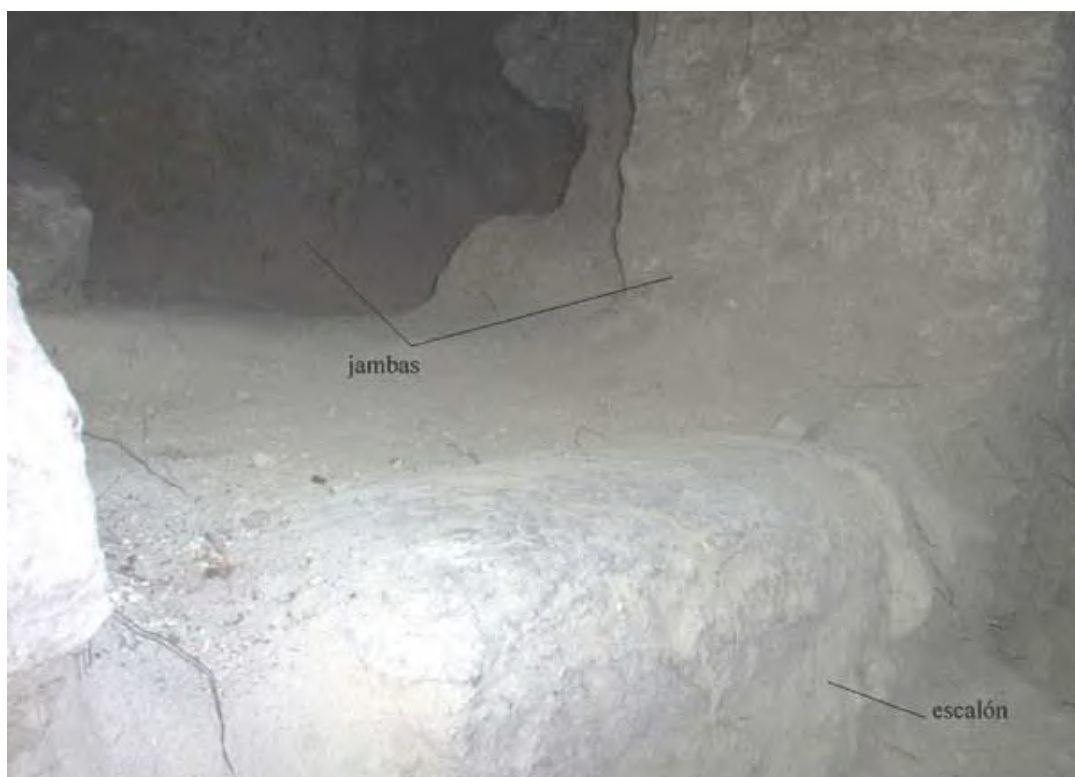
Figura 22b. Pasillo abovedado B-14B.

Una situación semejante pudo ocurrir en relación al Patio Noreste que fue otra área privada entre los edificios B-14 y B-17 al que se accedió mediante otro pasillo abovedado (B-14B), que a su vez conectó a dos recintos menores ([Figura 22b](#), abajo).

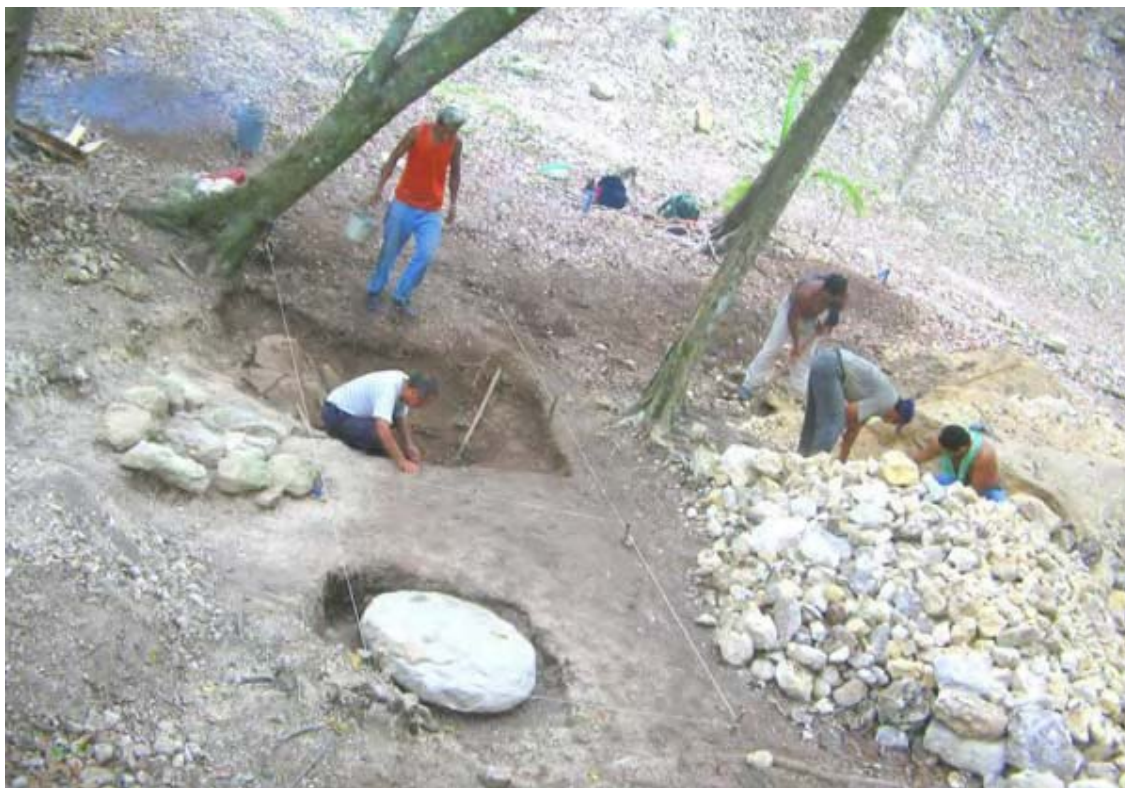
Figura 33. Excavación de altares.

Una situación similar sucedió con un sondeo efectuado cerca de la esquina NE del edificio B-15, que dio como resultado el hallazgo de tres altares fragmentados y una representación antropomorfa del tipo conocido como "barrigón" (ofrenda NR-B1) que formaron parte de un contexto claramente ritual ([Figura 33](#), abajo). Debido a que el hallazgo aconteció al final de la temporada no pudo ser establecido su significado, razón por la cual se consideró importante proseguir el proceso de investigación en la presente temporada 2005.

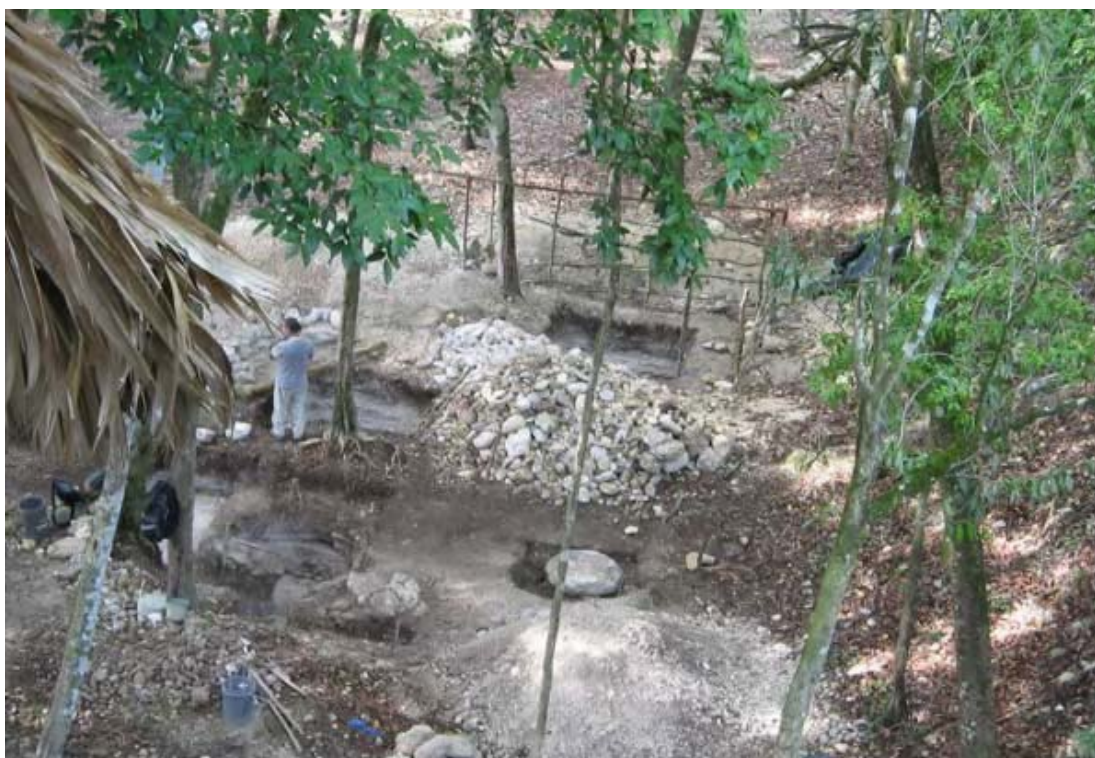
Figura 34. Excavaciones en Patio Este.

los montículos de las estructuras tomando en cuenta que el derrumbe de los muros de las fachadas tiende a recubrir un espacio de la plaza. De un total de 384 cuadrantes de 2×2 m, fueron seleccionados diez para ser excavados. En la selección se consideró su posición respecto de ejes de esquinas y escalinatas de los palacios que circundan el patio. También se consideraron los espacios adyacentes a la subestructura B-sub 1 y la ofrenda NR-B1. Los cuadrantes seleccionados para excavación fueron identificados como: E-10, FG-8/9, D-8, D-9, J-21, EFG-6/8, O-1 y O-23. A todas las actividades efectuadas en el Patio Este se les identificó como Operación 35 ([Figura 34](#), abajo).

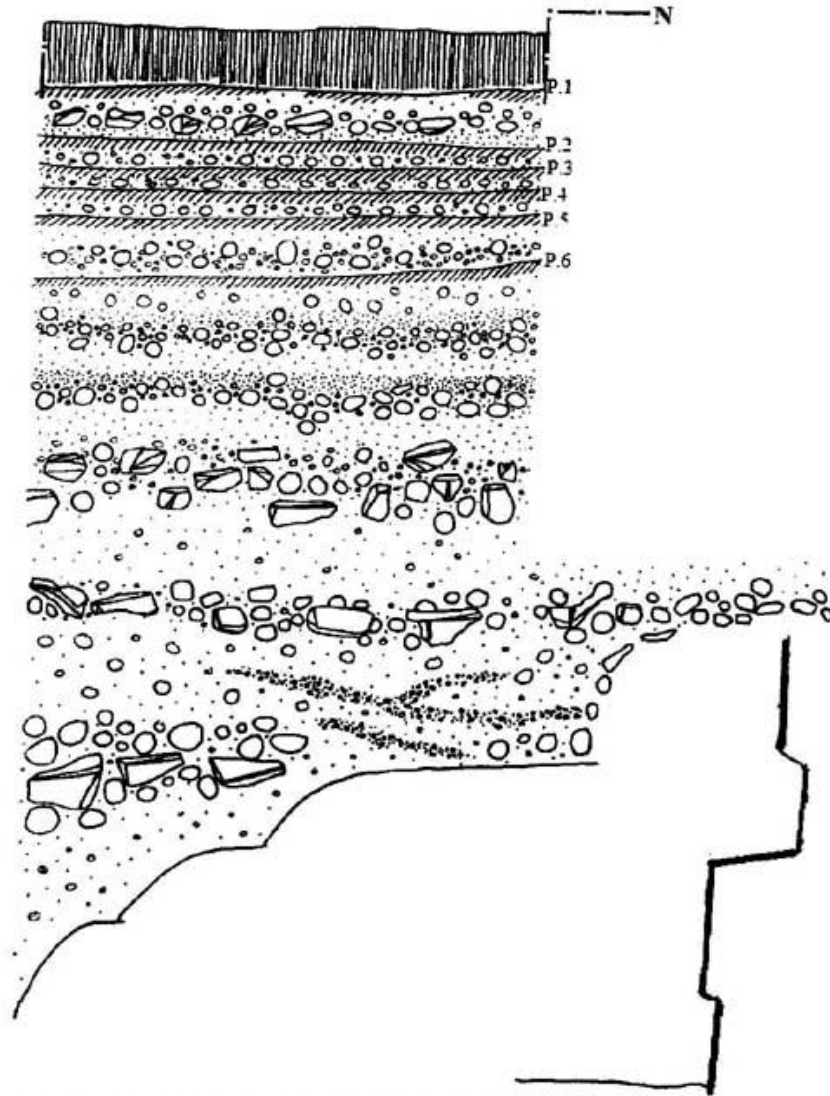
Figura 10. Suboperación E-10. Lado Oeste.

El pozo de sondeo E-10 ([Figura 10](#), [Figura 35a](#), y [Figura 35b](#), abajo) permitió definir en el sector Sureste tres cuerpos superiores de la subestructura B-sub 1, así como detalles de la escalinata sur que se extiende hasta la esquina SE del basamento lo que se considera como un rasgo particular de la arquitectura Preclásica maya.

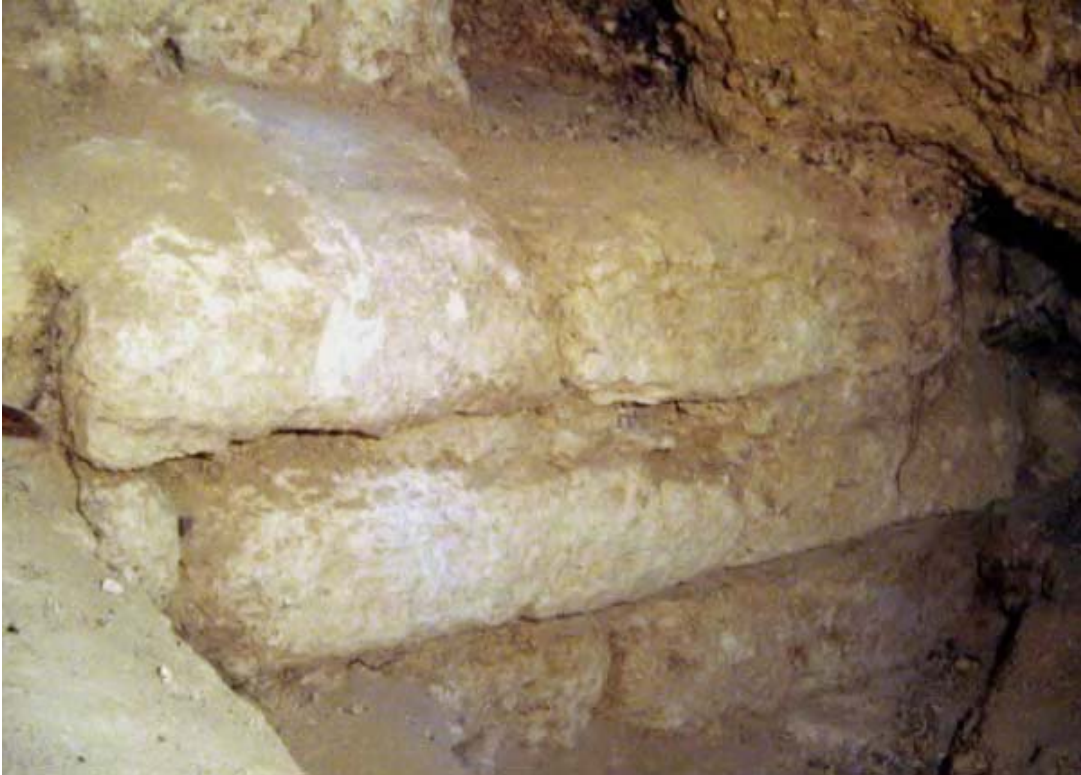
Figura 35a. Estructura B-sub 1 penúltimo cuerpo.

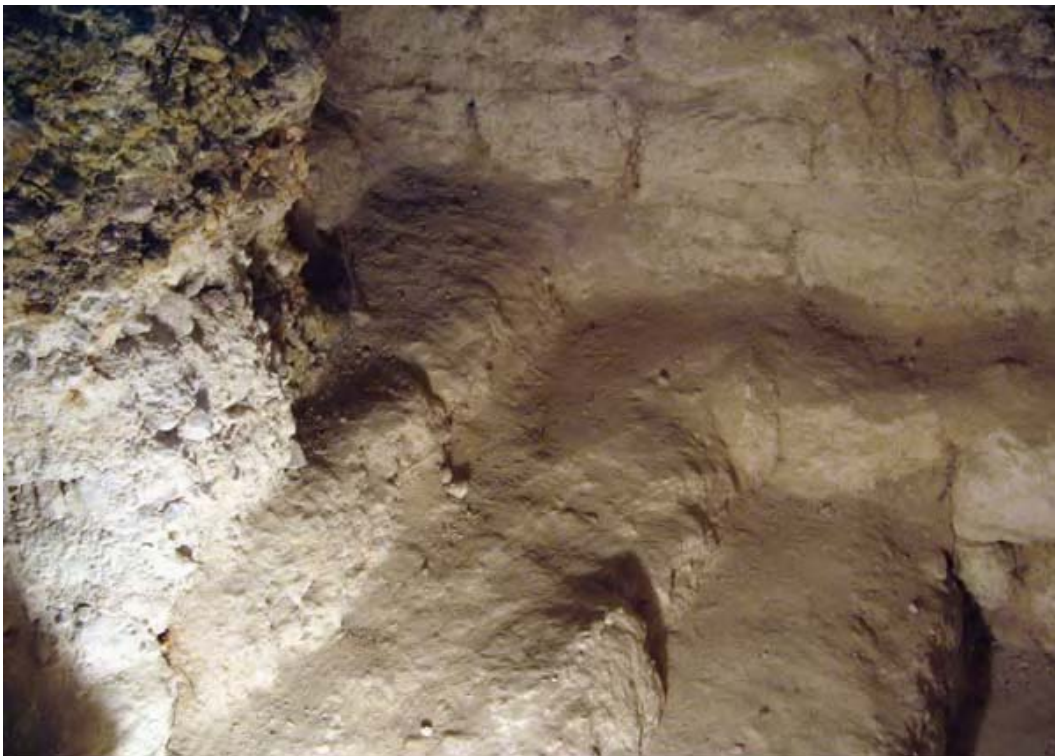
Figura 35b. Estructura B-sub 1, gradas de penúltimo cuerpo.

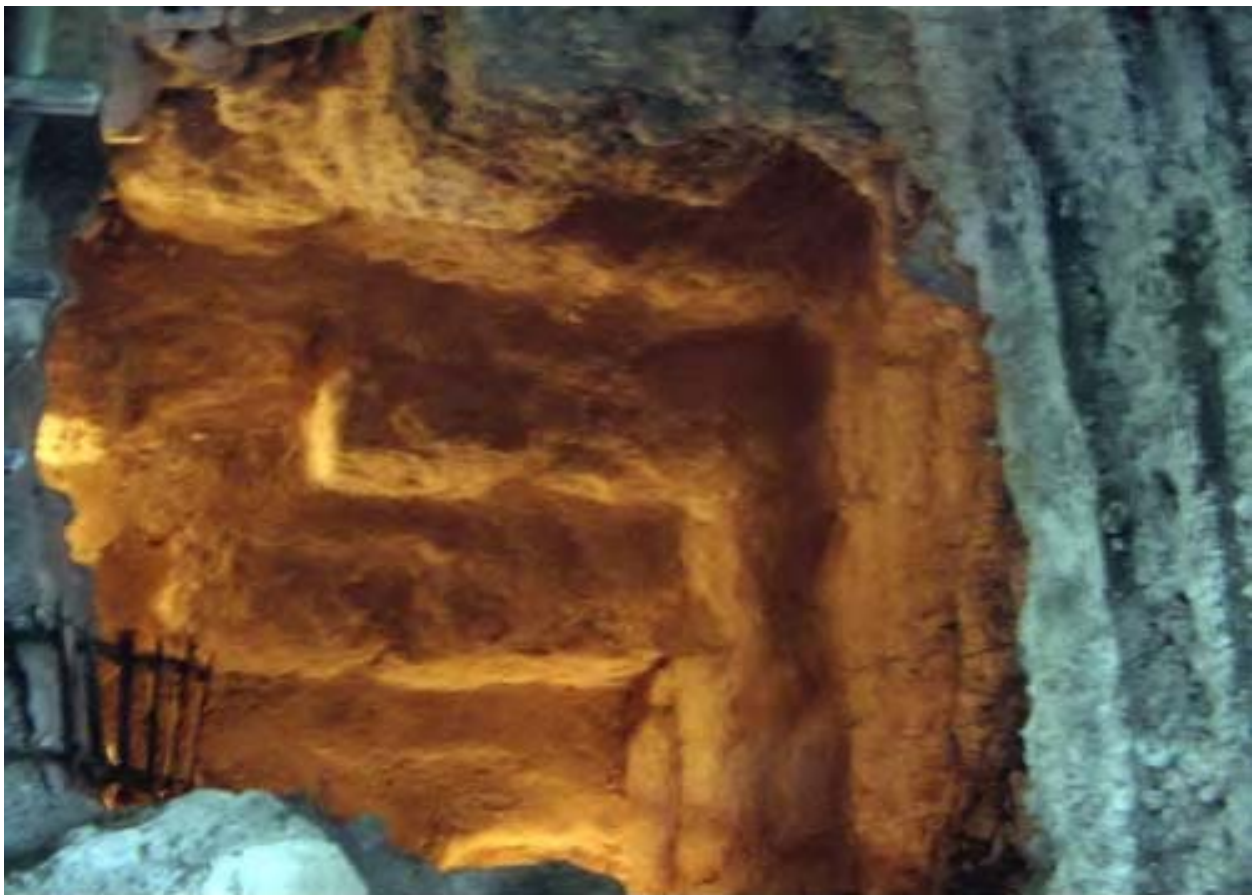
Figura 36. Estructura B-sub 1, cuerpos, escalones y descansos.

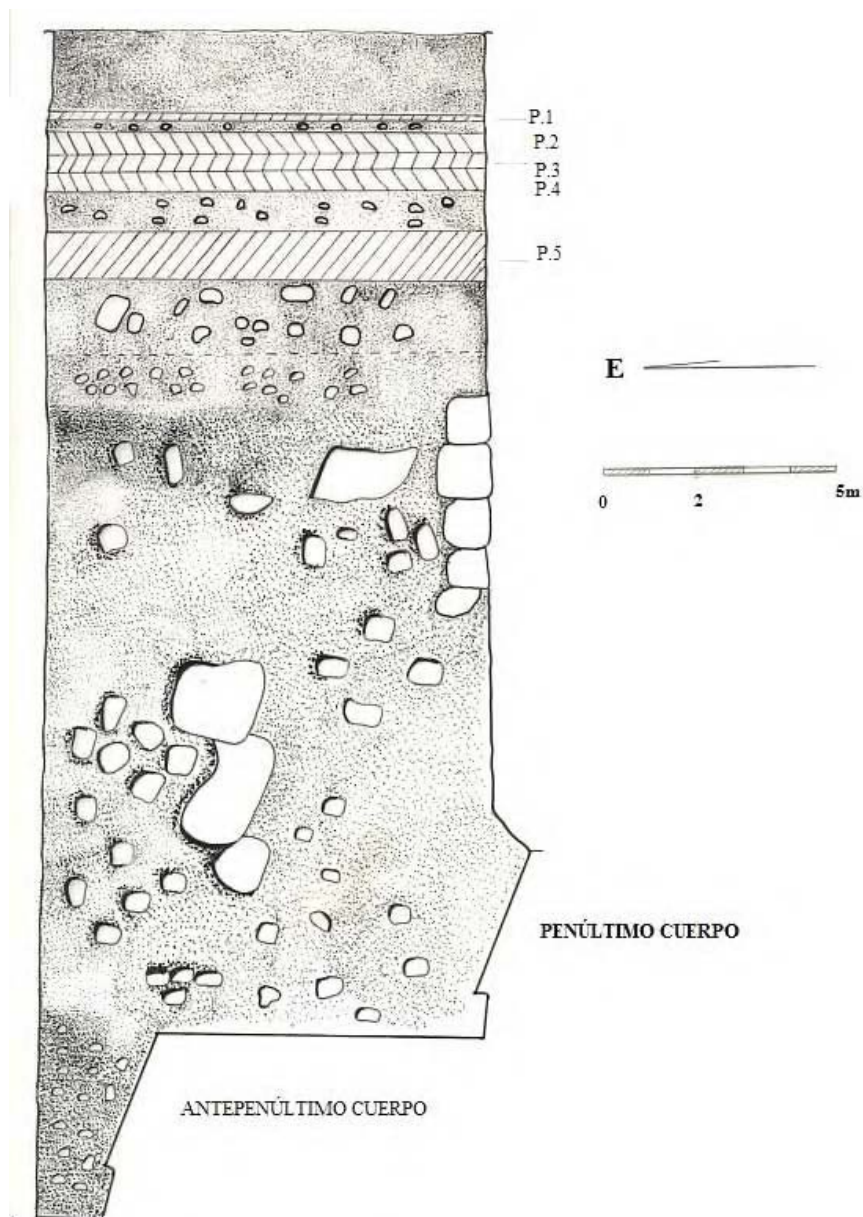
Figura 13. Edificio B-sub 1, estratigrafía.

El pozo de sondeo FG-8/9 ([Figura 8](#) y [Figura 13](#)), tuvo como objetivo conocer detalles de la fachada del lado Este de B-sub 1, y determinar la posible presencia de mascarones que podrían haber confrontado a la pirámide Preclásica que subyace bajo el Templo de la Escalinata Jeroglífica (B-18) que define el sector Oeste del Complejo Astronómico. Fue posible conocer el penúltimo y antepenúltimo cuerpos de B-sub 1 con sus correspondientes descansos.

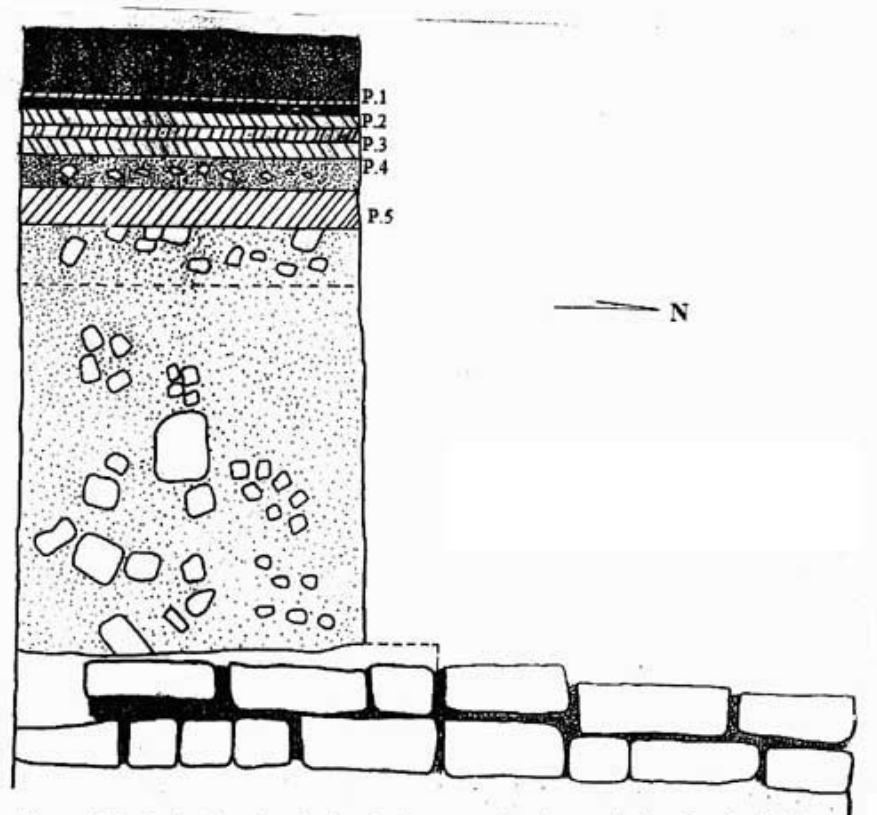
Figura 12b. Estructura B-sub 1, registro en sector de escalinata.

Debido a que en el pozo FG-8/9 el relleno se encontró más sólido, fue posible realizar un túnel de $4.50 \times .40 \times .60$ que permitió conocer una extensión de cuatro metros de la escalinata central de la fachada Este a la altura del antepenúltimo cuerpo ([Figura 9](#), [Figura 12b](#) y [Figura 37](#), abajo). El hallazgo de escalinatas en las fachadas Sur y Este de la subestructura B-sub 1 significa que tuvo un basamento radial. No hubo evidencia de mascarones asociados a los cuerpos que delimitan las gradas. En caso de que las escalinatas fueran de tipo lateral aún podría ser posible encontrar mascarones entre éstas y la escalinata central.
