**Proyecto de Investigación Arqueológica y Rescate en Naranjo:
Documentación Emergente en el Palacio de la Realeza de Naranjo,
Petén, Guatemala**

Año de Investigación: 2005

Sitio: Naranjo

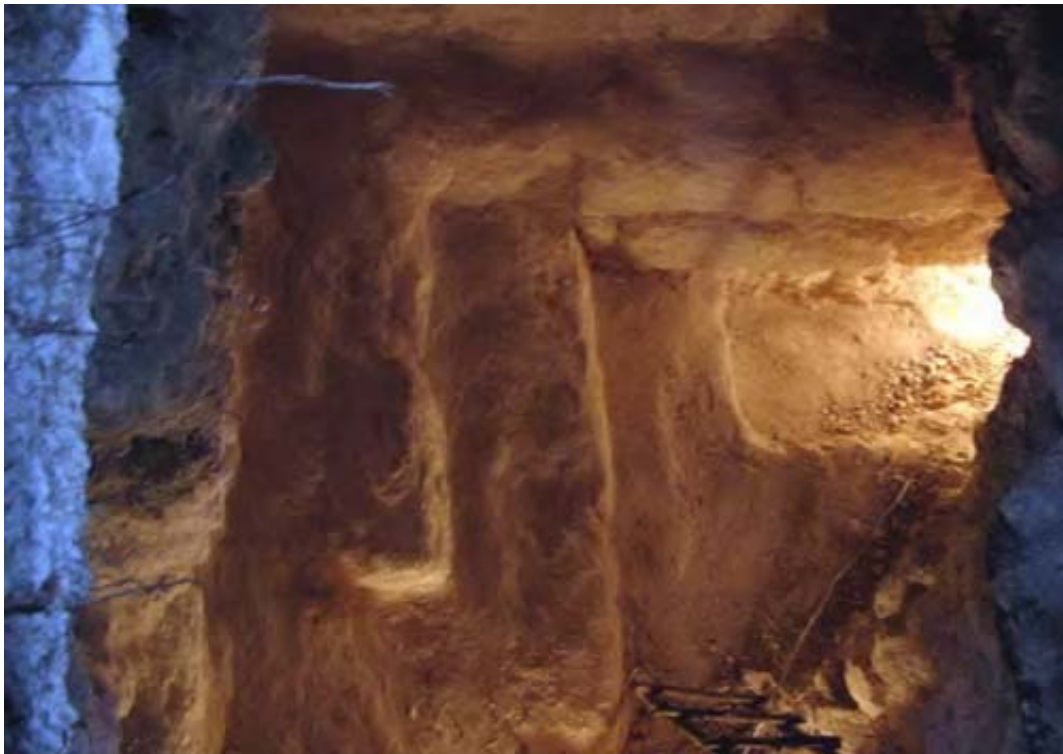
Figura 37. Estructura B-sub 1, túnel, vista Este.

Debido a que en el pozo FG-8/9 el relleno se encontró más sólido, fue posible realizar un túnel de $4.50 \times .40 \times .60$ que permitió conocer una extensión de cuatro metros de la escalinata central de la fachada Este a la altura del antepenúltimo cuerpo ([Figura 9](#), [Figura 12b](#) y [Figura 37](#), abajo). El hallazgo de escalinatas en las fachadas Sur y Este de la subestructura B-sub 1 significa que tuvo un basamento radial. No hubo evidencia de mascarones asociados a los cuerpos que delimitan las gradas. En caso de que las escalinatas fueran de tipo lateral aún podría ser posible encontrar mascarones entre éstas y la escalinata central.

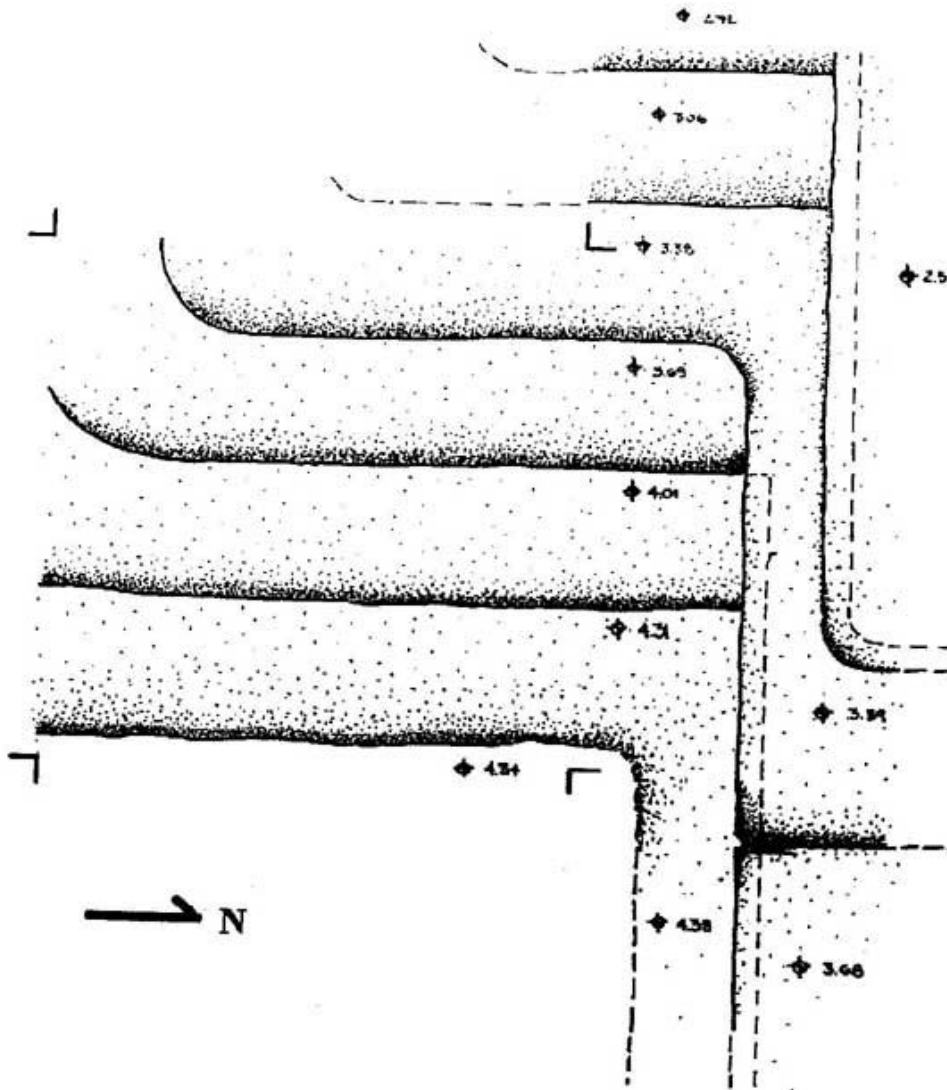
Figura 12. Subestructura B-sub 1. Detalle de planta.

Los pozos de sondeo D-8 y D-9 se efectuaron con la finalidad de explorar el interior de la plataforma superior de la subestructura B-sub 1, y recuperar materiales culturales que permitieran conocer el período en que el edificio fue construido. El pozo D-8 ([Figura 8](#) y [Figura 12](#)), reveló el sector de la plataforma superior donde ésta se integra con la escalinata, formando un remetimiento. También fue posible constatar que parte de la fachada Sur de la subestructura B-sub 1 se interna debajo del edificio B-15 ([Figura 38](#), abajo).

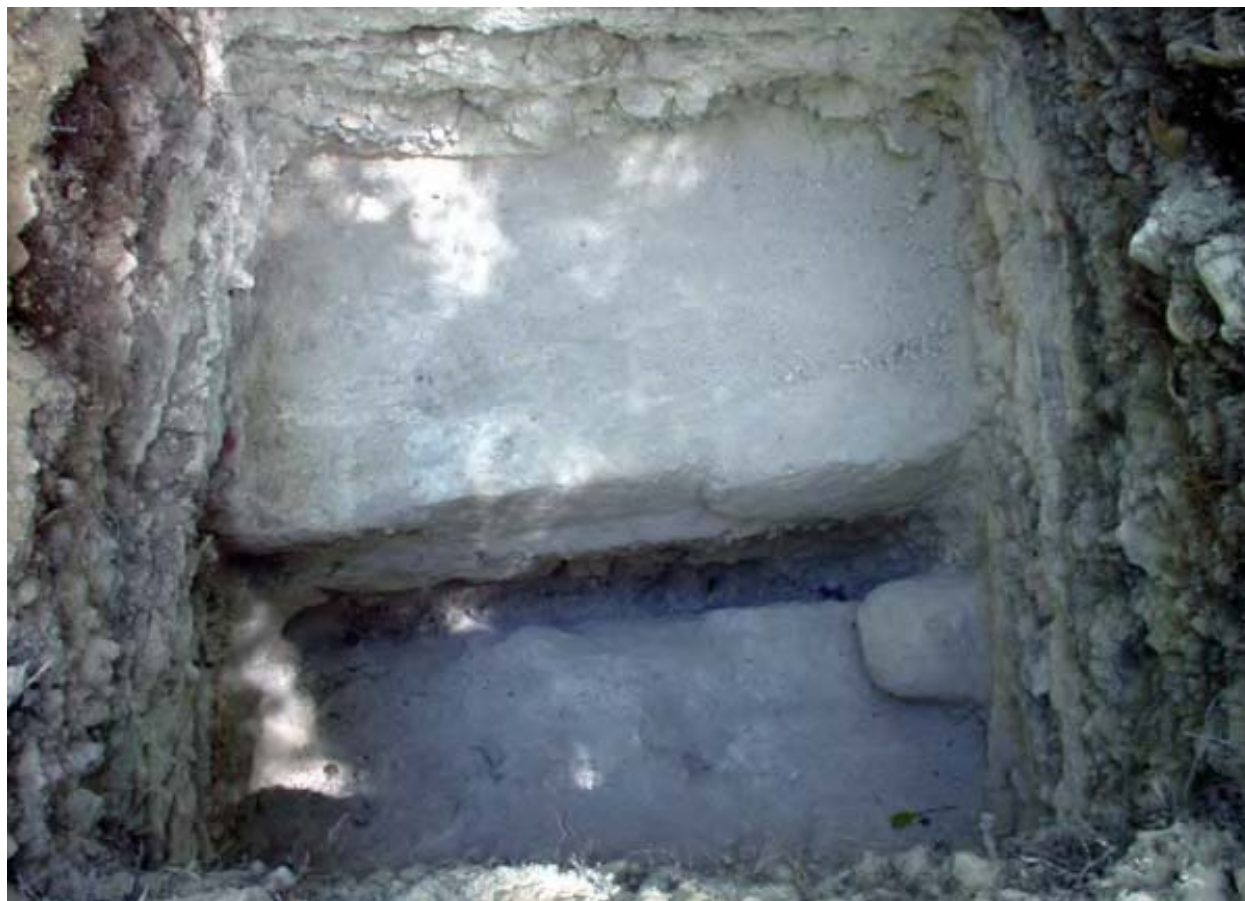
Figura 38. Subestructura B-sub 1, plataforma superior y banqueta.

La subestructura B-sub 1, puede corresponder a inicios del período Preclásico Tardío debido a que su plataforma superior se correlaciona con el piso 7 que en este sector de la plaza se ubica a 1.60 m de profundidad. Sobre dicho piso se encontró una banqueta revestida de estuco con cara estucada al Norte que se interna debajo del gran palacio B-15, ésta parece corresponder a una remodelación realizada sobre la plataforma superior de B-sub 1; posteriormente, dicha banqueta fue recubierta por el piso 6 en cuyo relleno se encontró cerámica relacionada con el período Preclásico Tardío.

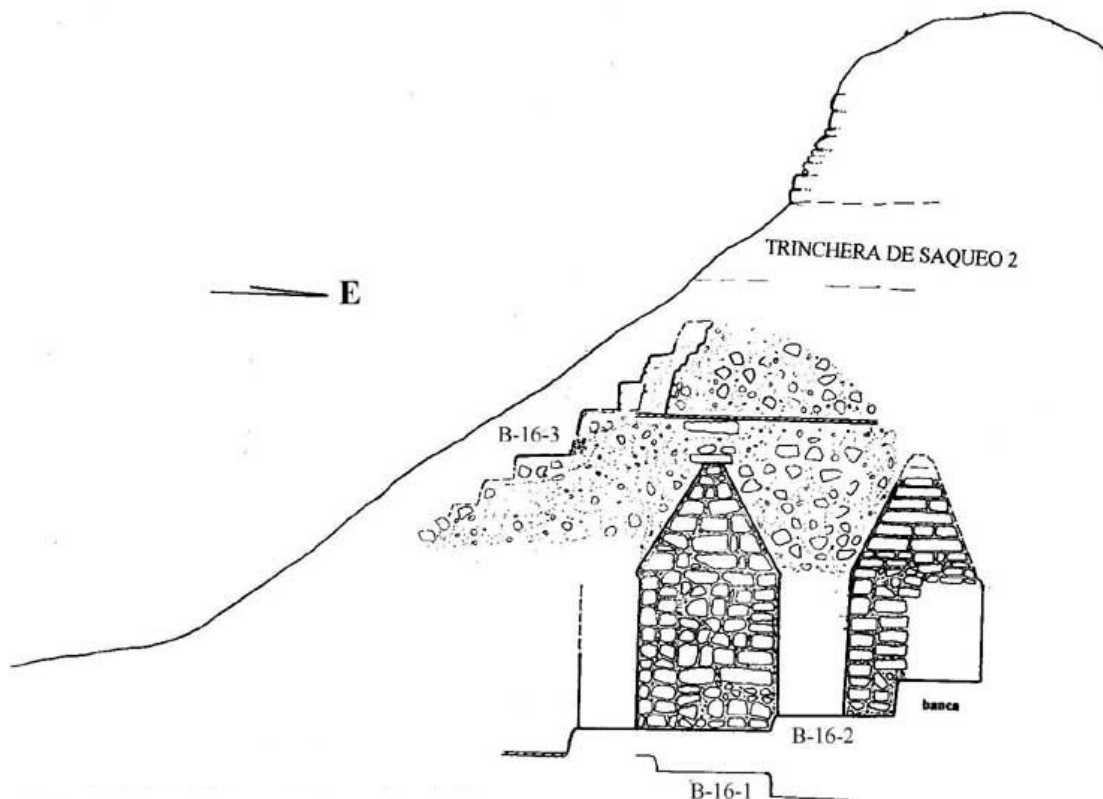
Figura 28. Palacio B-16. Subestructuras.

Un registro efectuado debajo del vano de la primera cámara permitió conocer dos escalones perfectamente recubiertos de estuco orientados hacia el oeste, debido a la estrechez del espacio para excavar no fue posible buscar un tercer escalón inferior, que en caso de haber existido debió estar debajo del espacio que ocupa la banca de la segunda cámara. Es posible que B-16-1 corresponda a una plataforma ó altar bajo. El primer escalón tuvo .30 cm, de contrahuella y el segundo .20 cm. El nivel de piso del segundo escalón corresponde al del piso de la plaza ([Figura 28](#)).

Debajo de la banqueta del tercer cuerpo se apreciaron otros tres escalones con dimensiones similares a los arriba descritos ([Figura 28](#)).
