## COMPRENDIENDO LA ARQUITECTURA DEL SECTOR SUR DE CHOCOLA, SUCHITEPÉQUEZ

Oscar R. Gutiérrez

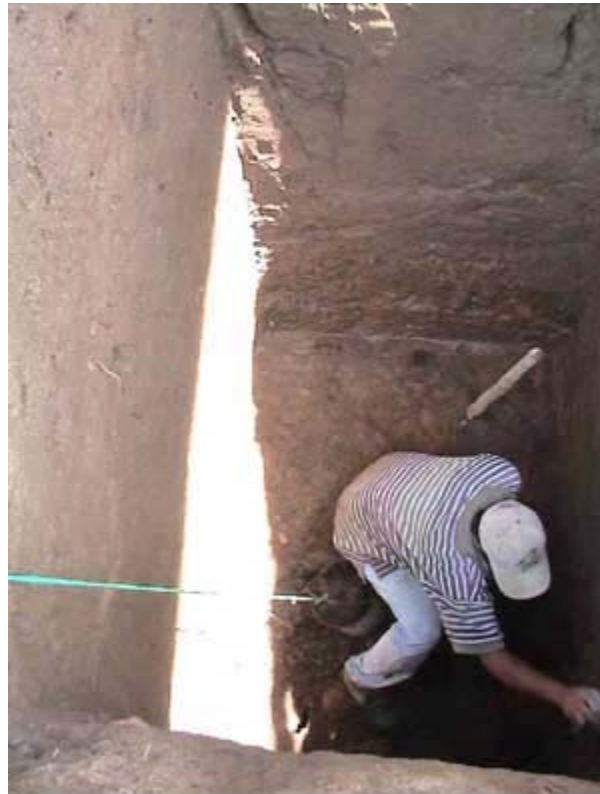
Figura 1. Vista de exploración del Pozo 5.

Esto sin embargo no era tan cierto, pues en sus informaciones solamente se concretó a presentar los perfiles externos, diámetros y alturas, pero sin ningún dato que hablara sobre la forma o sobre cómo se disponían los estratos que componen al Montículo 2 (Figuras 1 a 4). Esto hubiera ayudado a determinar algunas posibles formas arquitectónicas.

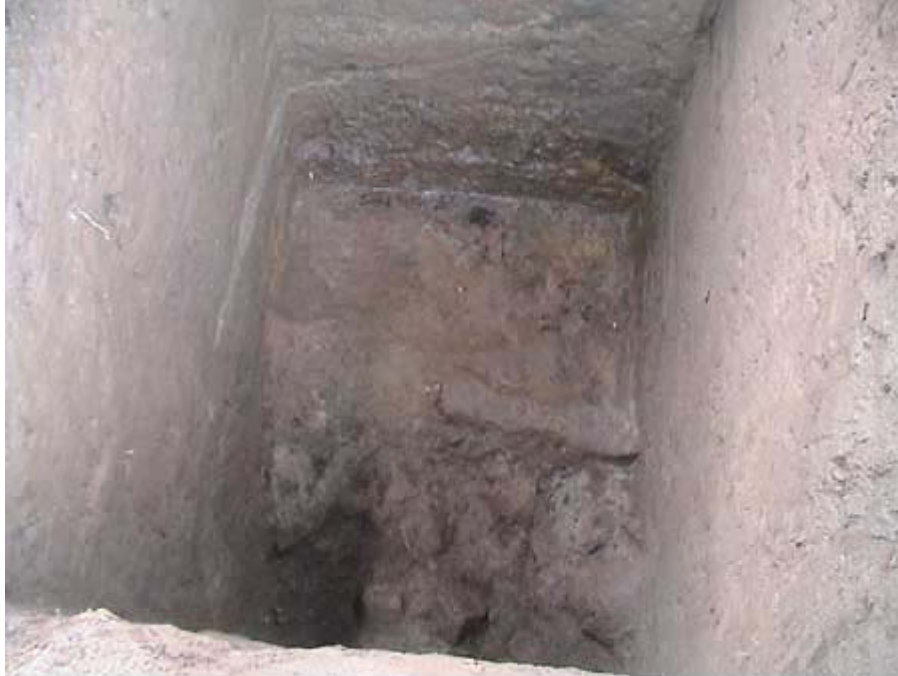
**Figura 2. Vista de piedras quemadas.**

Los pozos de trabajo en Cerro Partido presentaron materiales de construcción en tierra y barro de color grisáceo, café claro, en algunos casos con manchas de color rojizo o áreas de color negro, siendo notorio que fueron superficies quemadas de las que no se sabe cuál era su forma o el procedimiento de hacerlo. Las superficies expuestas al calor son de un grueso constante, aproximadamente 0.02 m. En el interior de las áreas quemadas se encontraron grandes piedras de río (cantos rodados), el mortero era de arena con mezclas que se componían de pequeñas piedras, que aparecen dentro del *taxcal* de colores rojo, amarillo o verde-azul en otros casos. Este tipo de área quemada se repitió en la antigua excavación de Cerro Partido, las que quedaron expuestas por el trabajo de Burkitt.

Las áreas quemadas las forman triángulos colindantes truncados parados en su base, que eran llenados a su vez por otros triángulos invertidos que encajan en los dos que están parados. Esta forma de construcción hace que las superficies de barro se eleven paulatinamente en forma piramidal, al repetirse varias veces este procedimiento constructivo. Diciéndolo de otra manera, se estaría hablando de formas cóncavas y convexas - es decir, en forma de *guacales* -, las cuales se complementan.

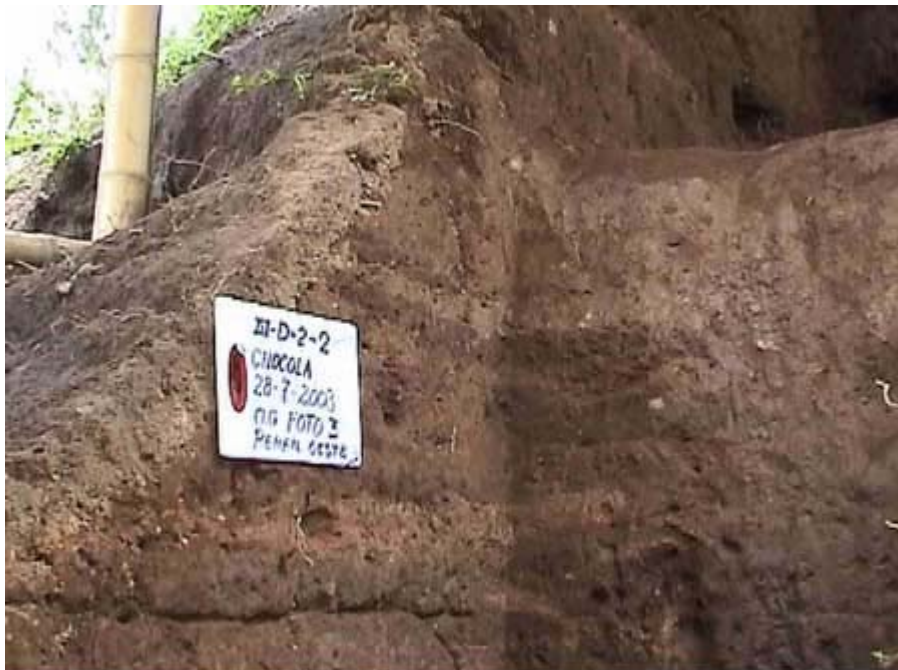
**Figura 3. Estratos en el Montículo 2.**

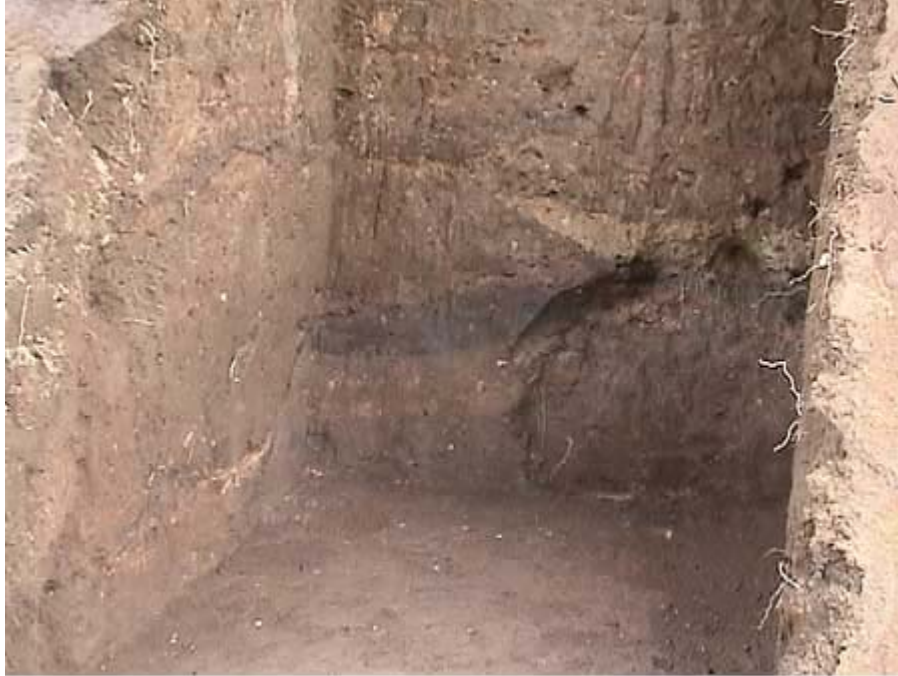
**Figura 4. Diferencia de materiales en perfil de excavación.**
