**FAMSI © 1999: Alfonso Morales**

**Relieve en Estuco de la Estructura XIX, Palenque**

por: Marcia Valle Rangel y Juan Alfonso Cruz Becerril

**Sitio:** Palenque, Grupo de las Cruces

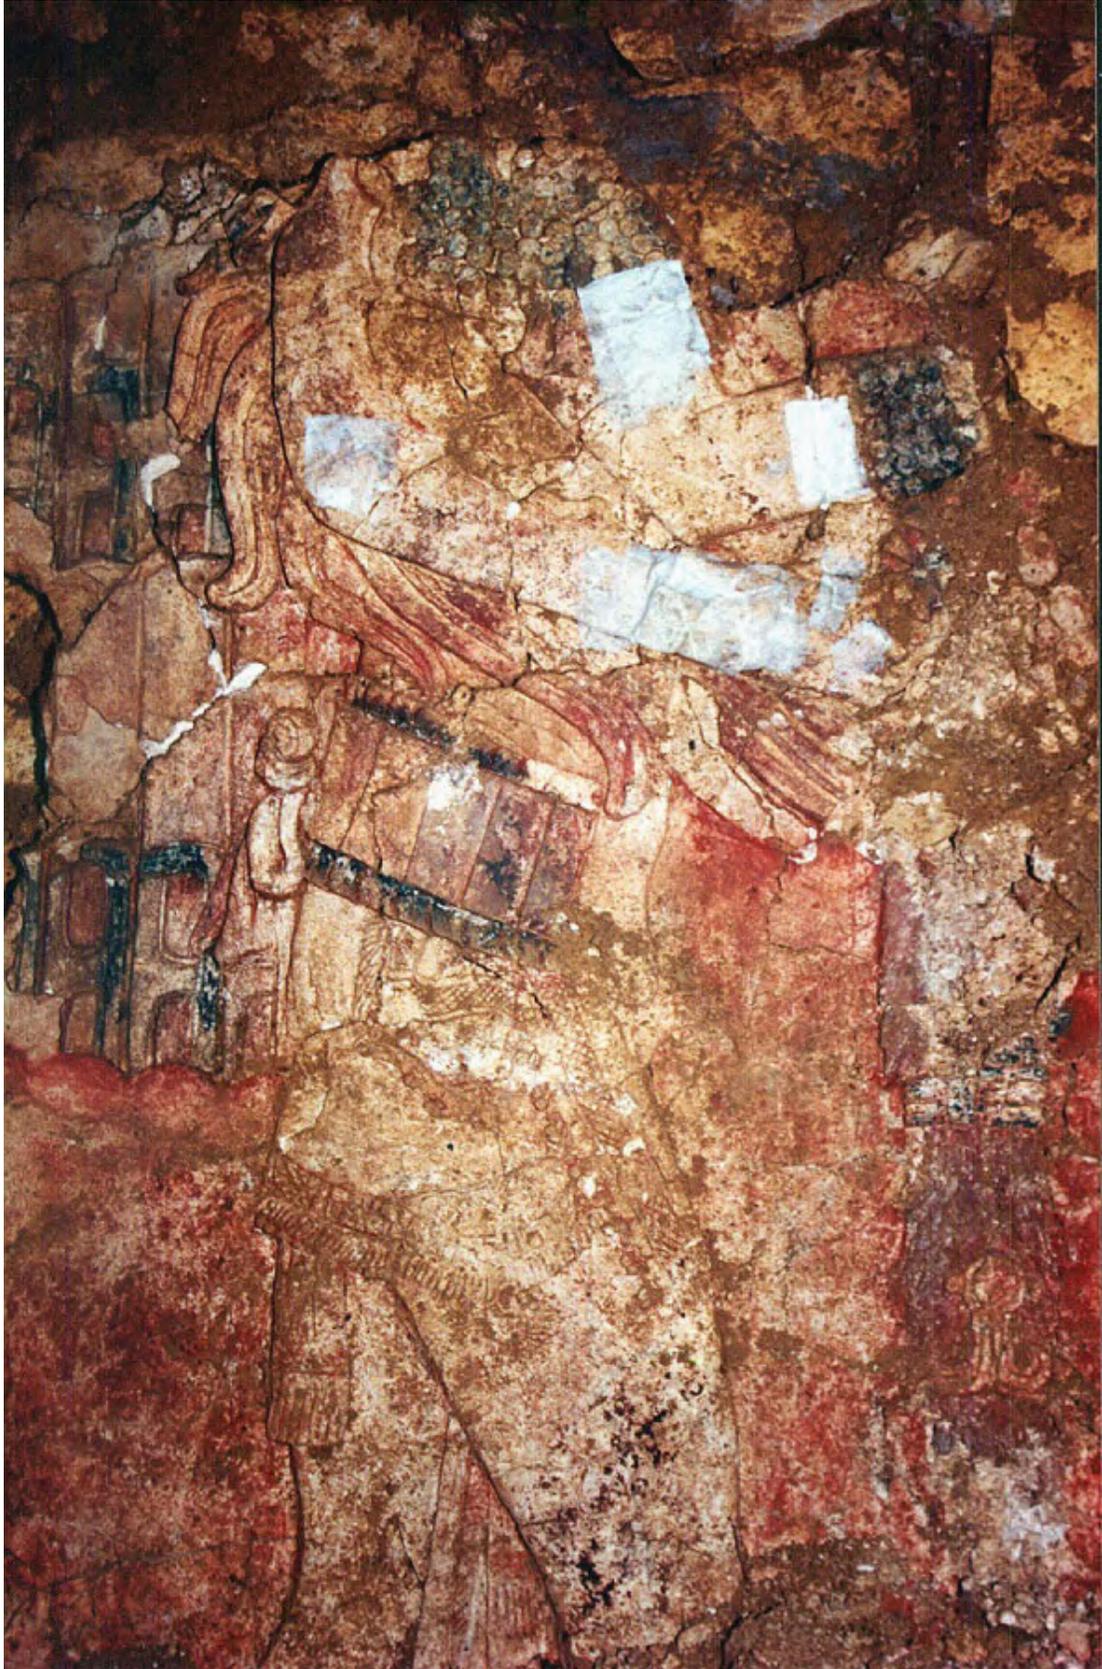
Conforme se avanzaron los trabajos de excavación aparecieron, restos de un relieve en estuco modelado adosado a la jamba de la pilastra central (ver [foto 6](#)). Una vez que se liberó por entero la pilastra se tuvo una apreciación completa de la magnitud del relieve, así como de su estado de conservación (ver [foto 7](#)). Al finalizar la liberación de la pilastra se dedujo que el porcentaje aproximado de relieve en estuco in situ era del 40% y el resto se encontraba fragmentado en el escombros (ver [foto 8](#)).

Foto 7. Relieve en estuco adosado a la pilastra

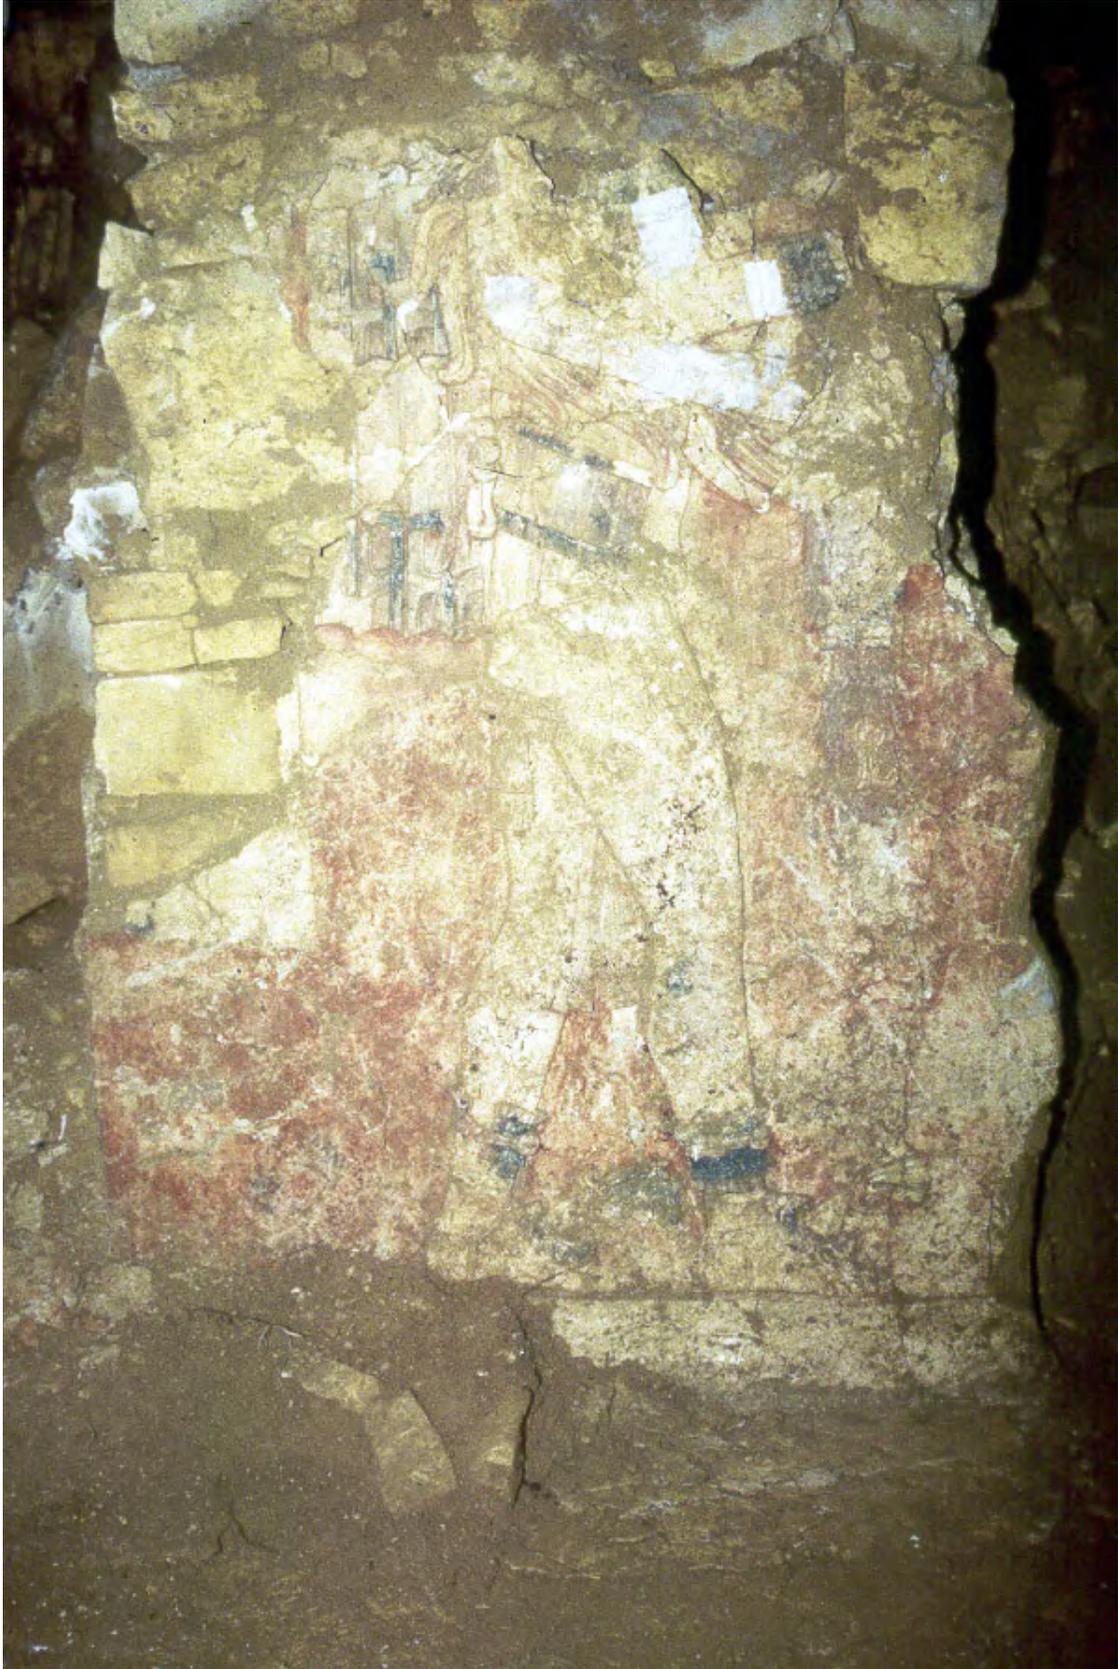
Foto 8. Relieve en estuco adosado a la pilastra

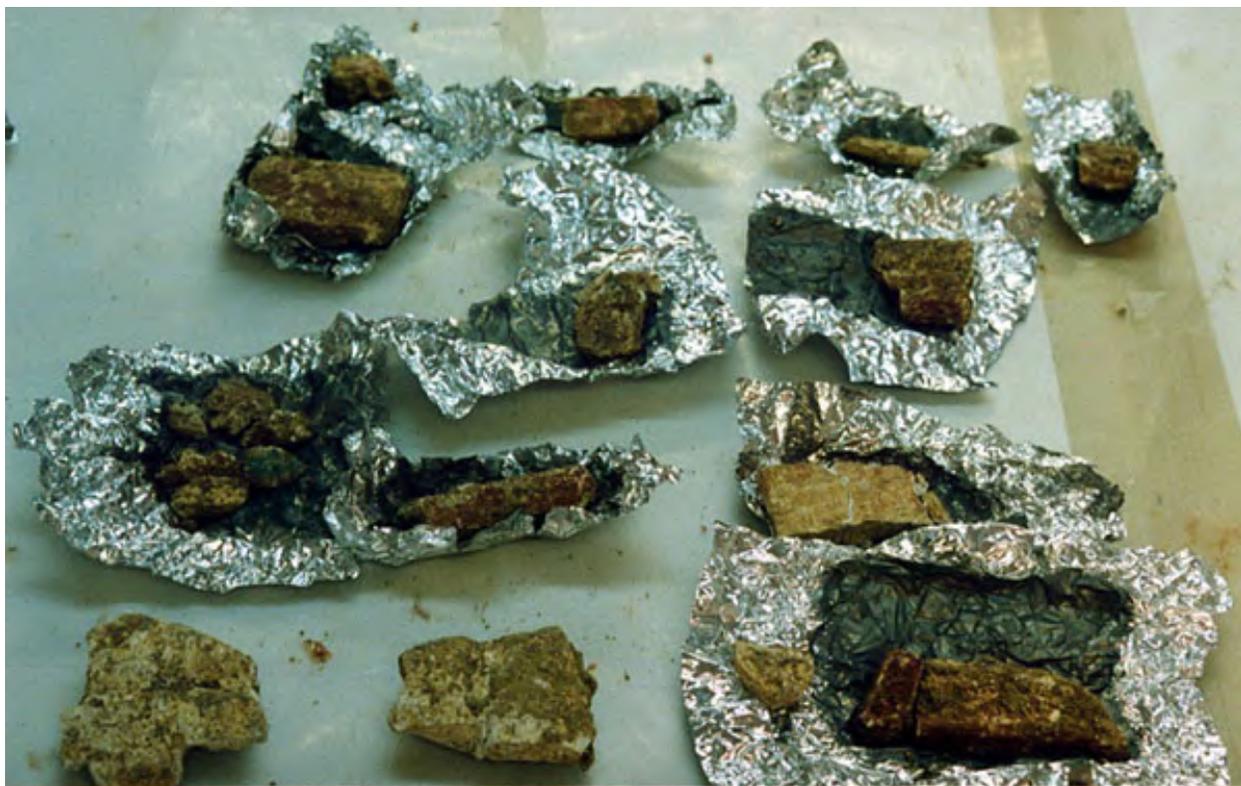
Foto 14. Estuco procedente de escombros

- Una vez que se tuvo todo el material en el laboratorio, este se dividió de acuerdo a su procedencia, provenientes de escombros (ver [foto 14](#) y [foto 15](#)) y fragmento desprendido de la pilastra (ver [foto 16](#)) y de acuerdo a esta separación se realizaron los procesos de limpieza, consolidación y unión de fragmentos que cada pieza requería. Posteriormente, se hizo una separación y agrupamiento preliminar de este material de acuerdo a formas, colores, tipo de pasta y grosor de la misma (ver [foto 17](#) y [foto 18](#)).

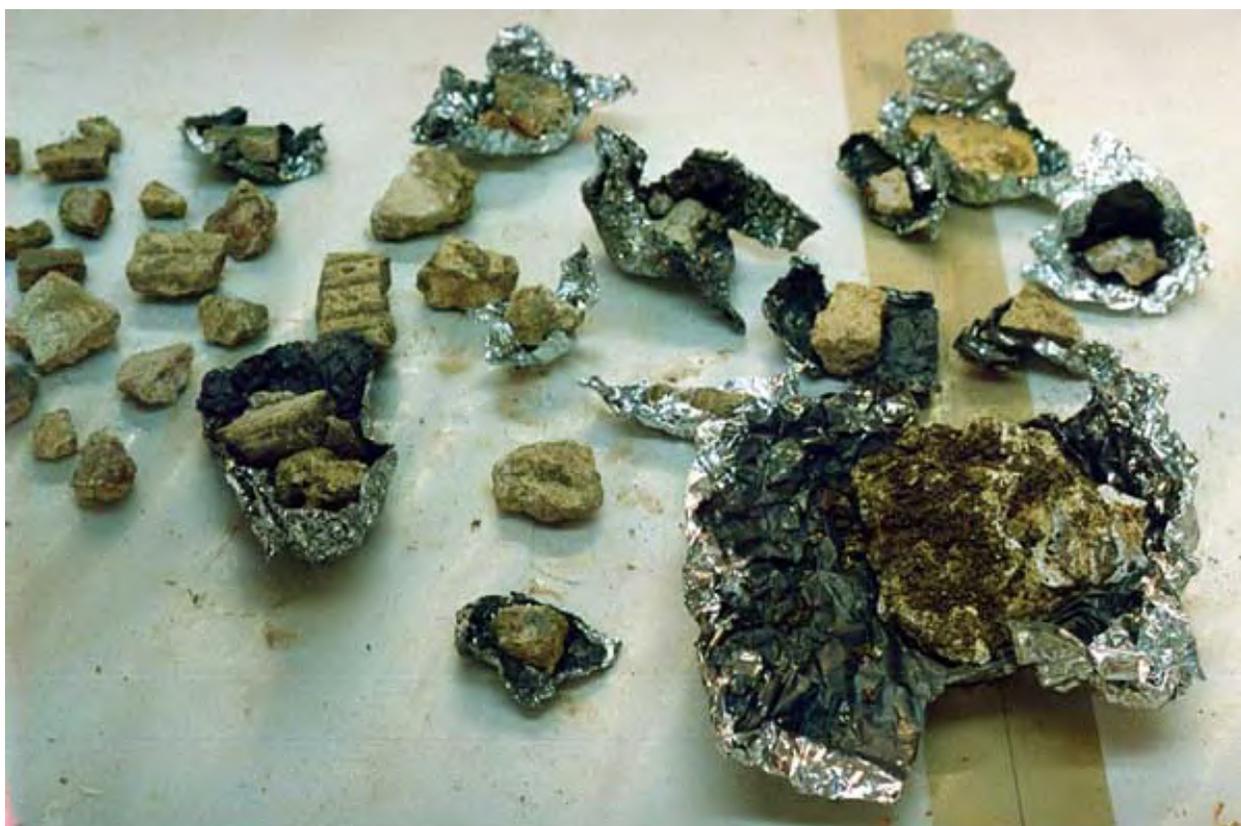
Foto 15. Estuco procedente de escombros

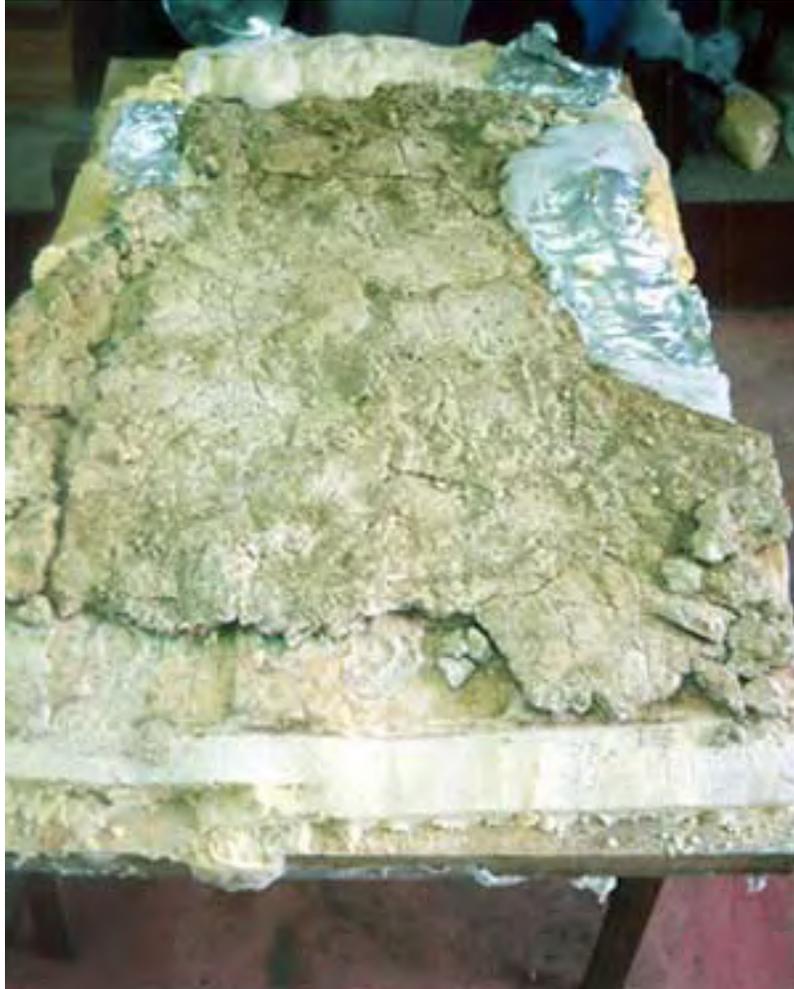
Foto 16. Reverso del fragmento de relieve en estuco desprendido

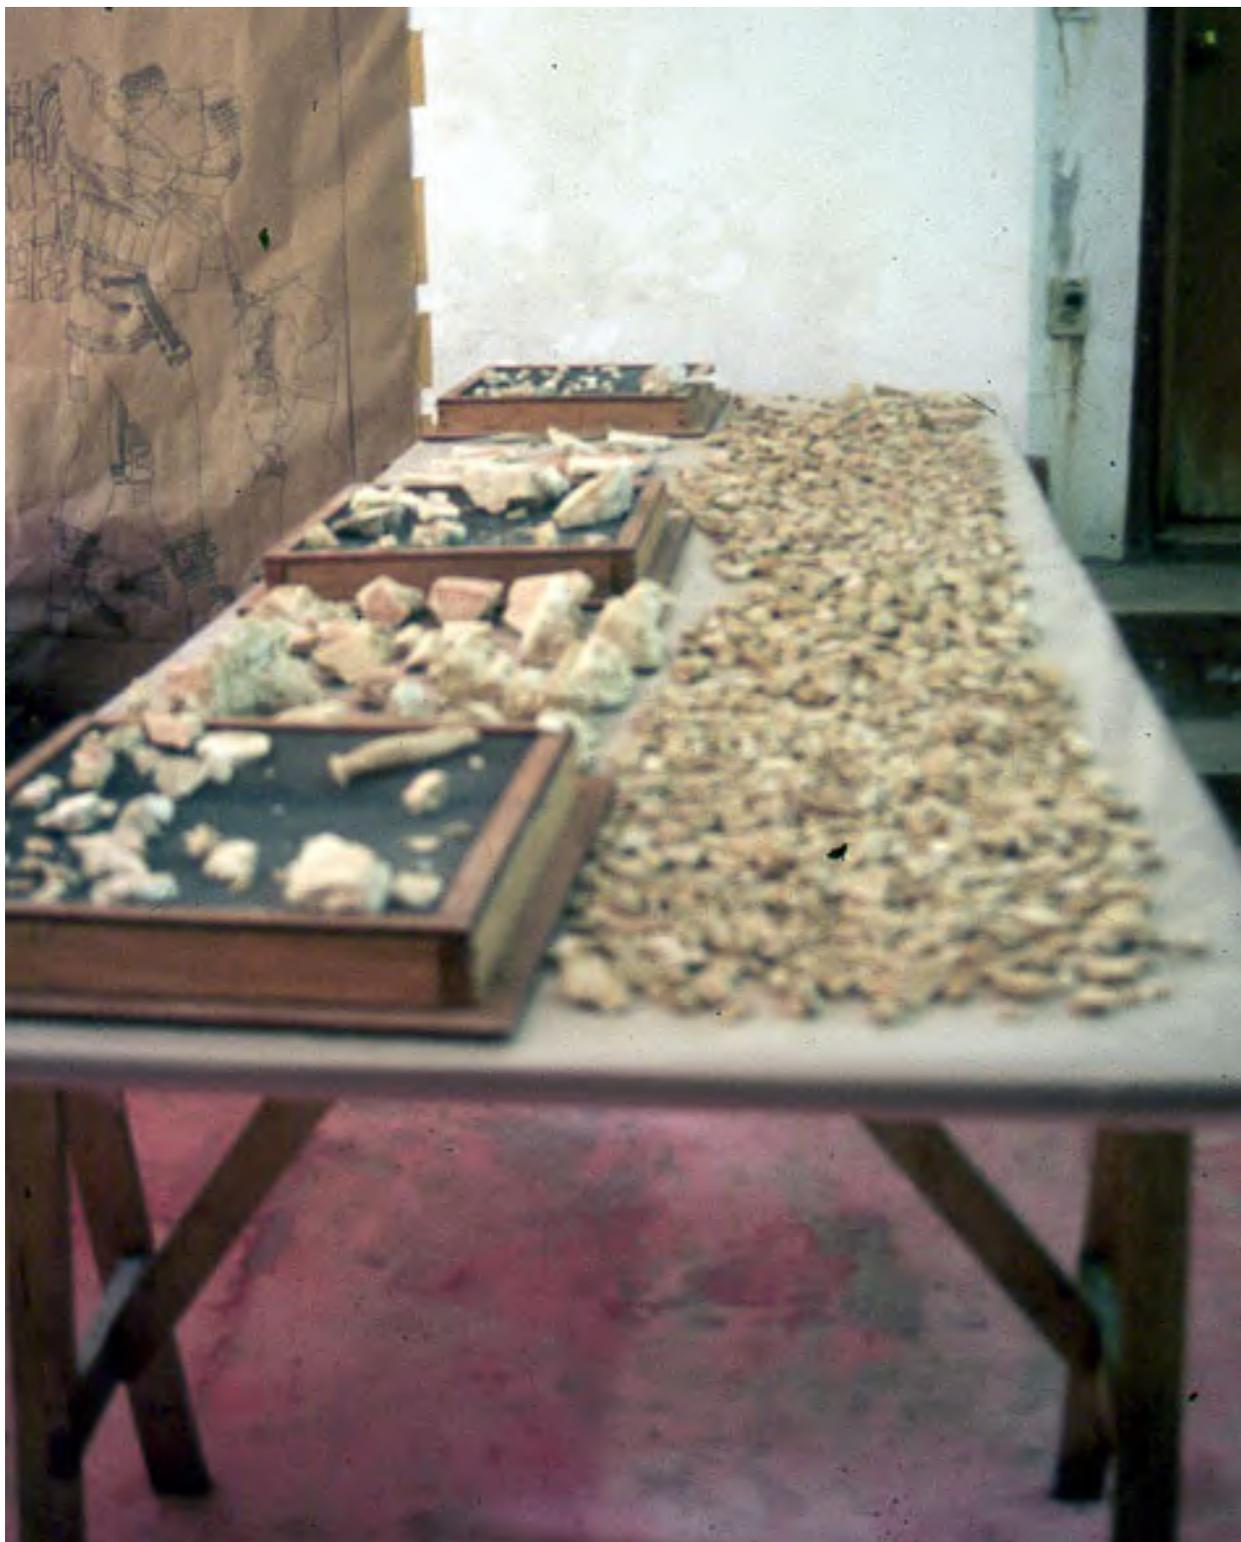
Foto 17. Selección de fragmentos de estuco de acuerdo a formas, grosor, tipo de pasta y color

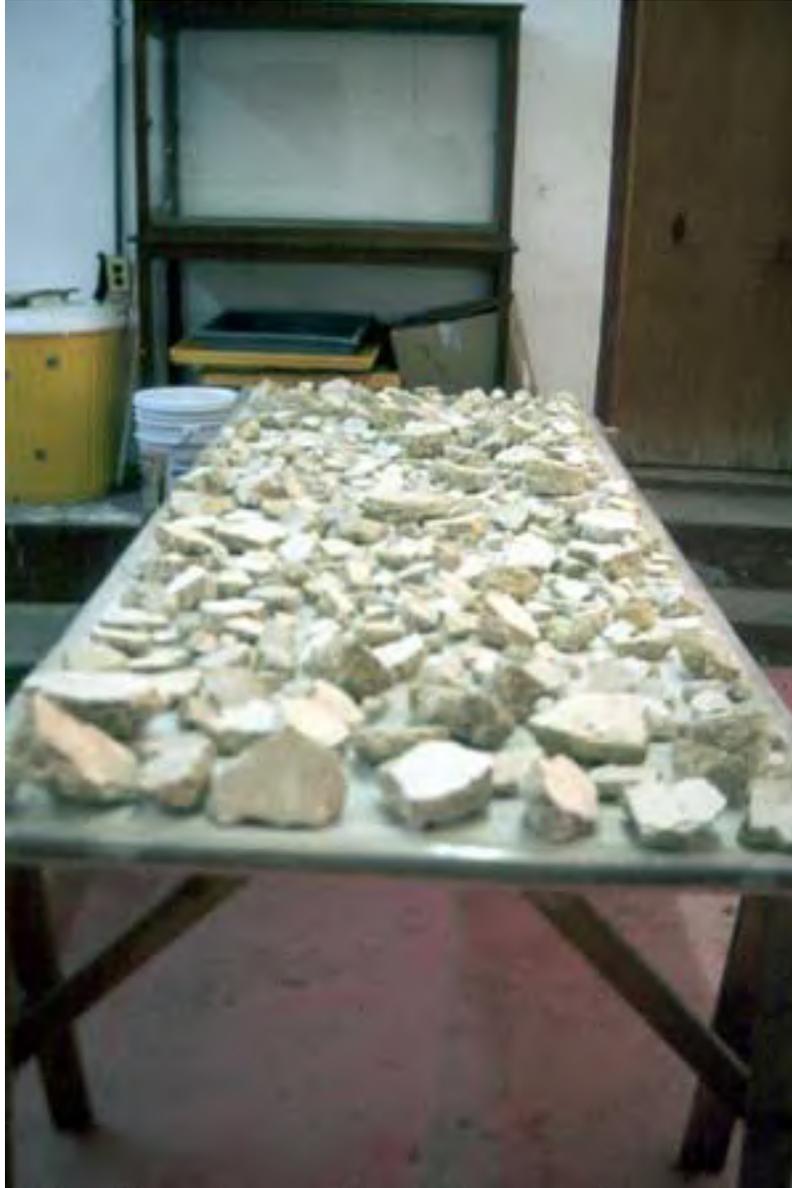
Foto 18. Selección de fragmentos de estuco de acuerdo a formas, grosor, tipo de pasta y color

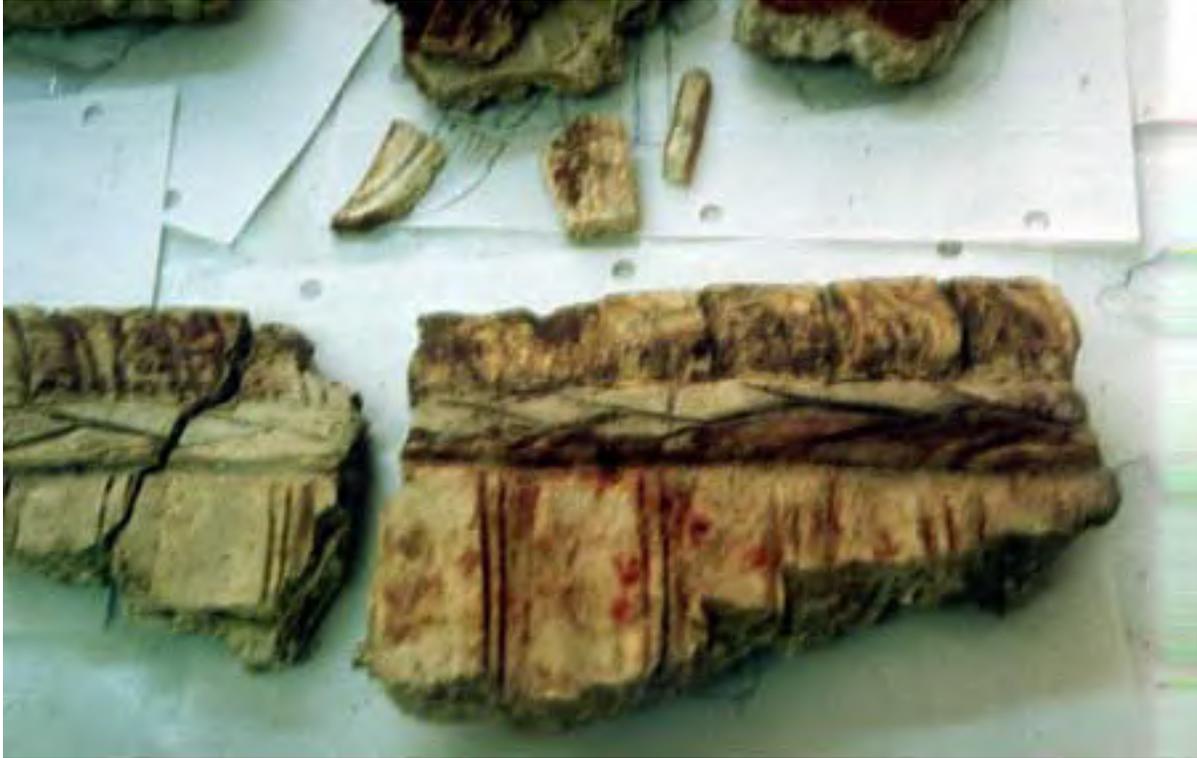
**Foto 19. Limpieza superficial de fragmentos de estuco procedentes de escombros**

- Fragmentos de estuco procedentes de escombros: En estos fragmentos se realizaron los procesos de limpieza superficial mecánica utilizando, brochas de pelo suave, brochuelo, bisturí, aguja de disección y perilla de aire para retirar la arcilla, carbonatos y restos de material orgánico como raíces (ver [foto 19](#)).
- Fragmento desprendido: En el reverso de este fragmento se realizó una limpieza superficial mecánica usando brocha de pelo suave, brochuelo, bisturí, agujas de disección y perilla de aire eliminando arcillas, sales solubles y materiales ajenos al estuco, como restos orgánicos, piedras, etc. (ver [foto 20](#)).

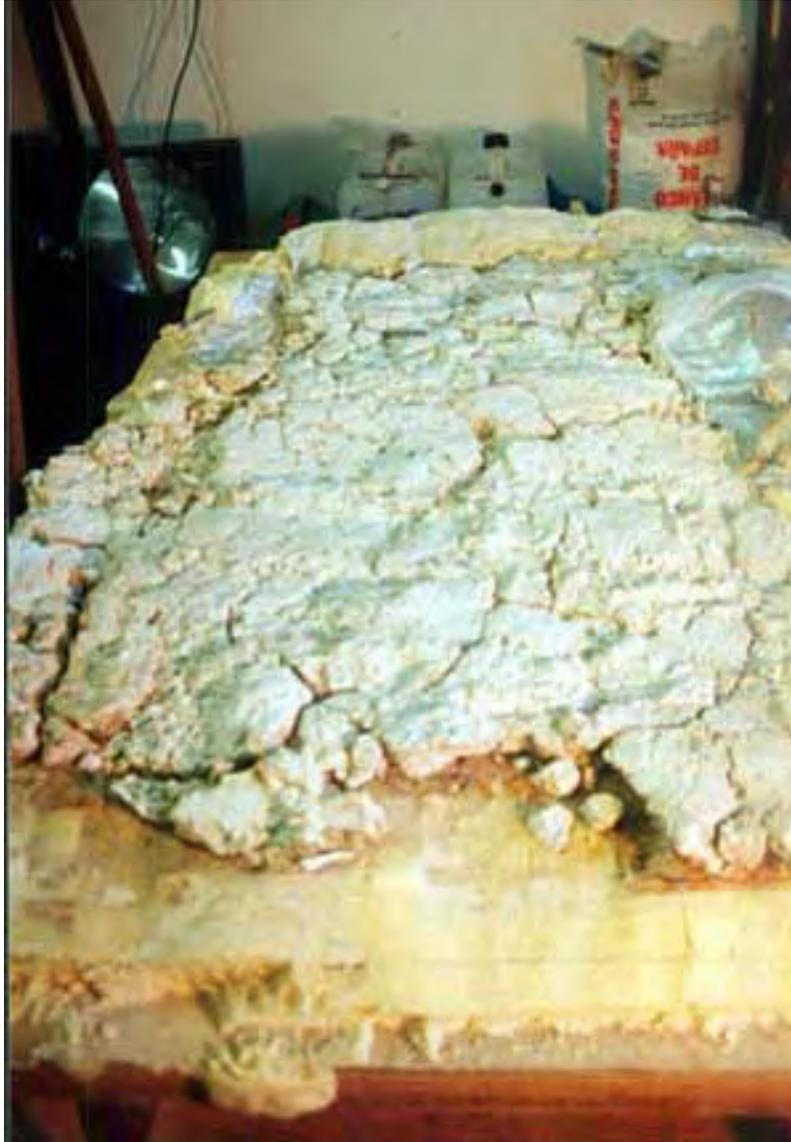
Foto 20. Limpieza superficial por el reverso del fragmento desprendido

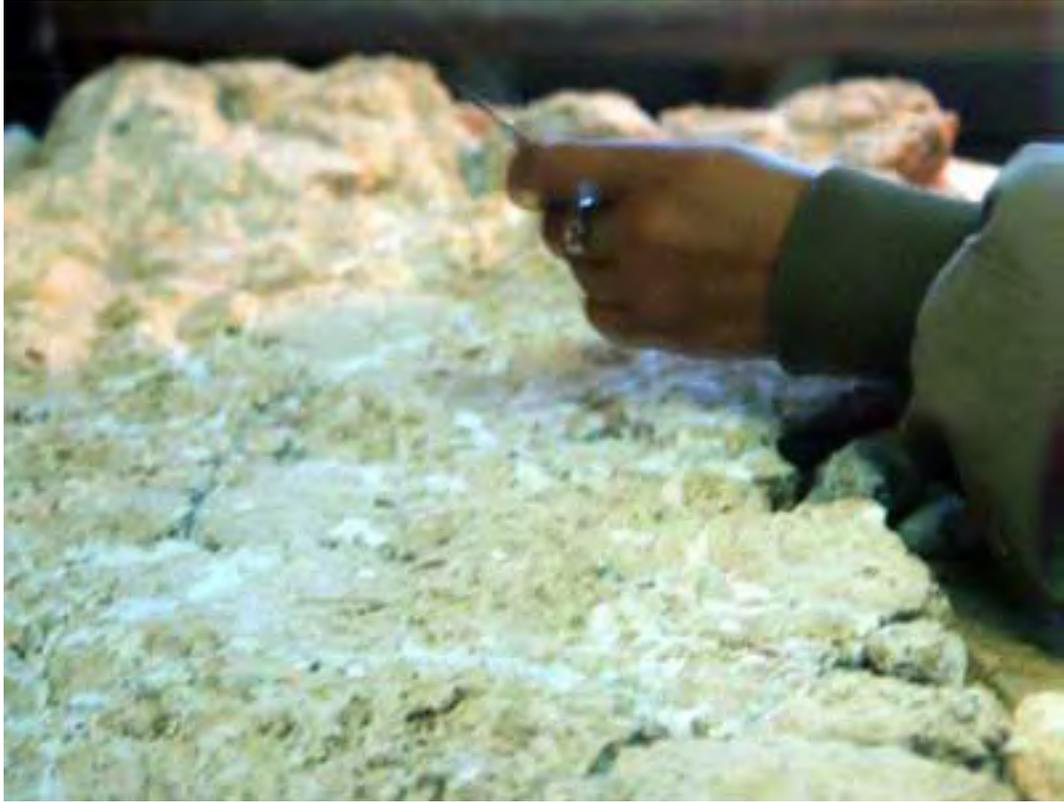
Foto 25. Resane por el reverso del fragmento desprendido

- Por medio de bisturí se dio un nivel al reverso del desprendimiento, bajando las protuberancias más pronunciadas para obtener una superficie lo más uniforme posible, posteriormente se resanaron grietas, fracturas y fisuras con una pasta de resane a base de cal y polvo de piedra caliza fino en una proporción de 1:2 (ver [foto 24](#) y [foto 25](#)).

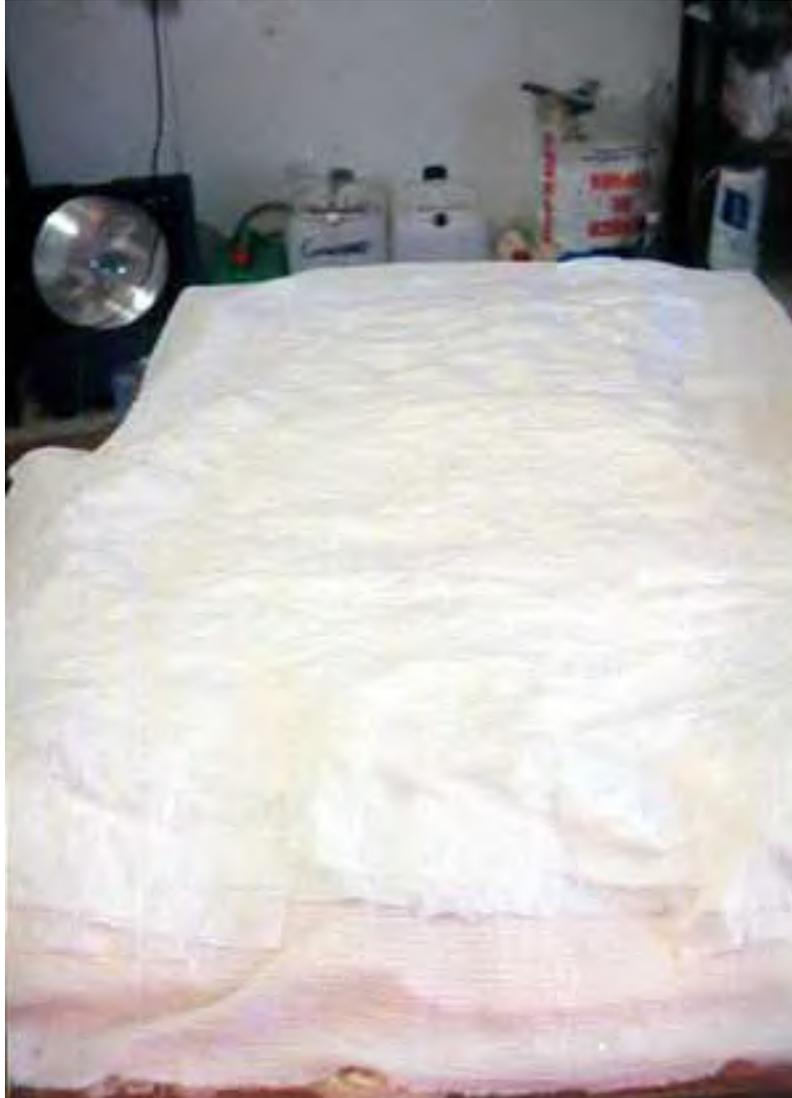
**Foto 29. Capas aislantes de papel tisú**

- 2 capas de papel tisú cuatrapiado (ver [foto 29](#)): A continuación se colocó una capa aislante provisional de papel tisú la cual se adhirió con humedad, (ver [foto 30](#)). Una vez que esta capa seco por completo se colocaron táseles de cartón para contener el soporte provisional (ver [foto 31](#)).

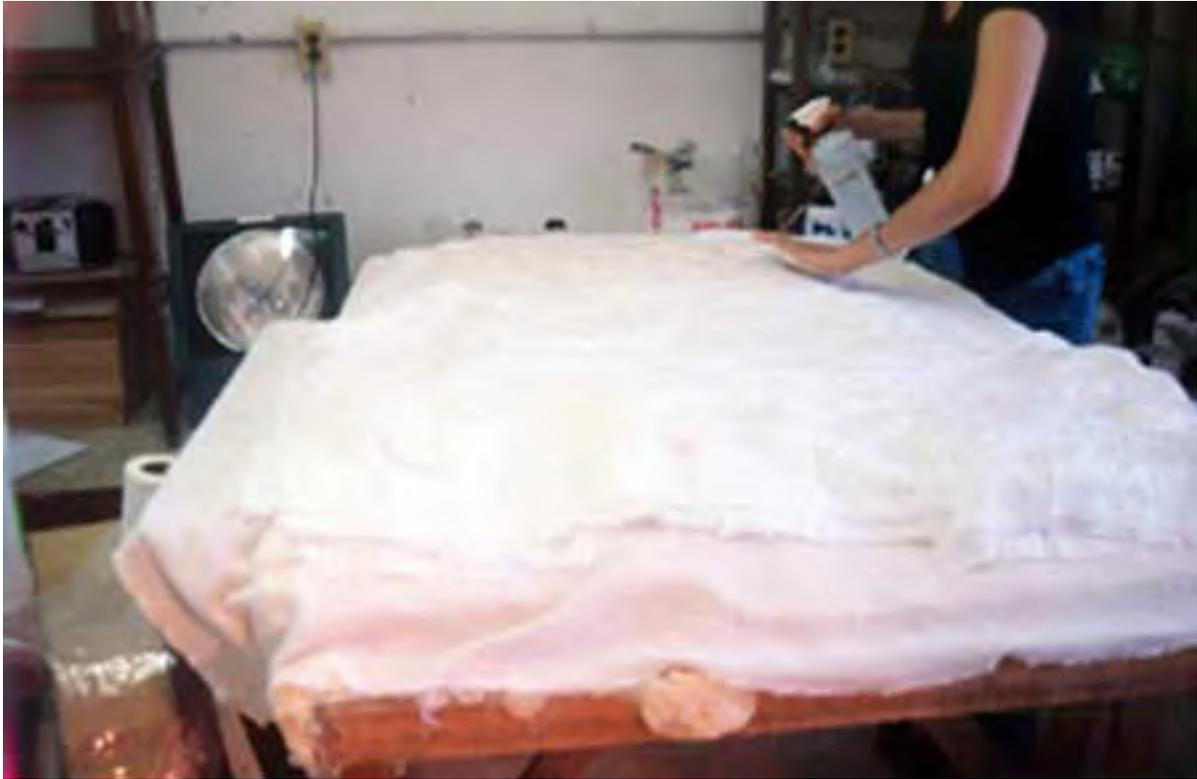
Foto 30. Aplicación de capas aislantes de papel tisú

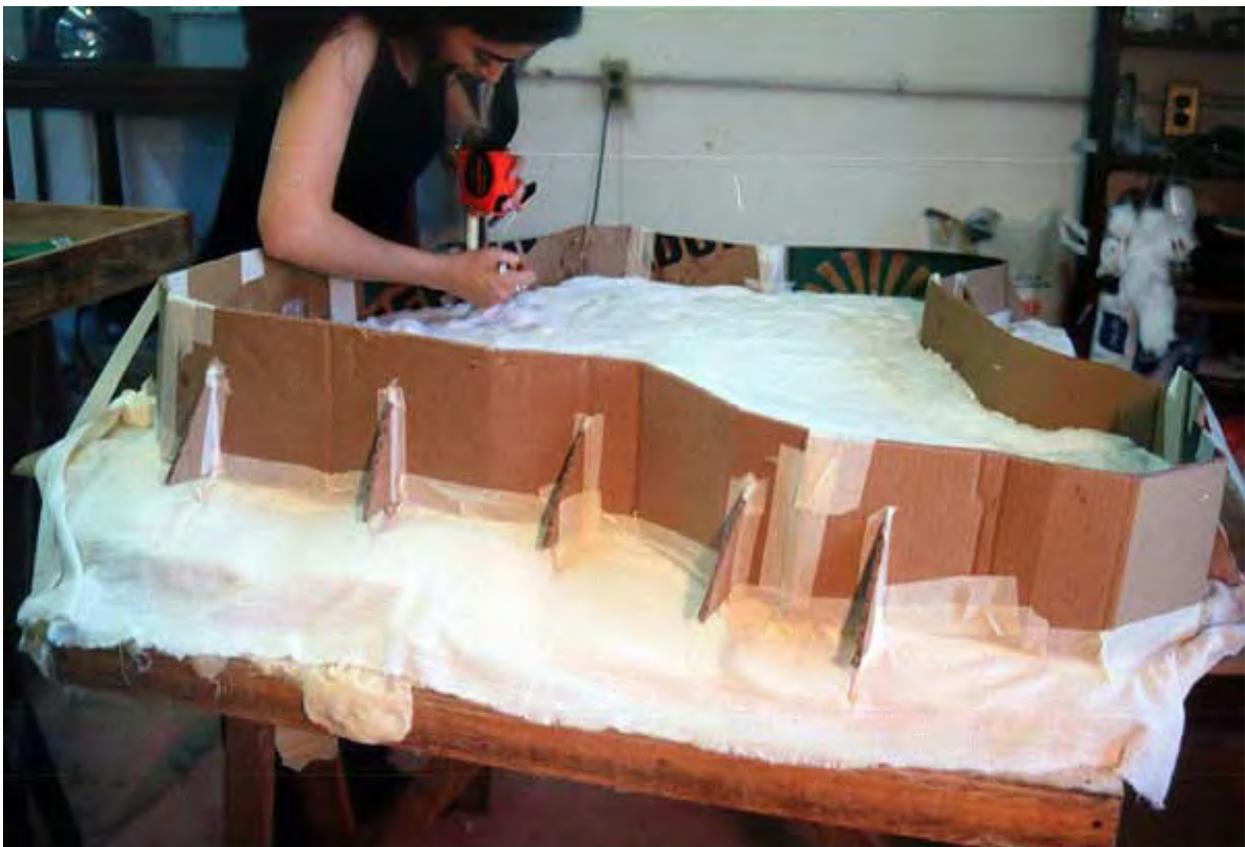
Foto 31. Colocación de táseles para contener el soporte provisional

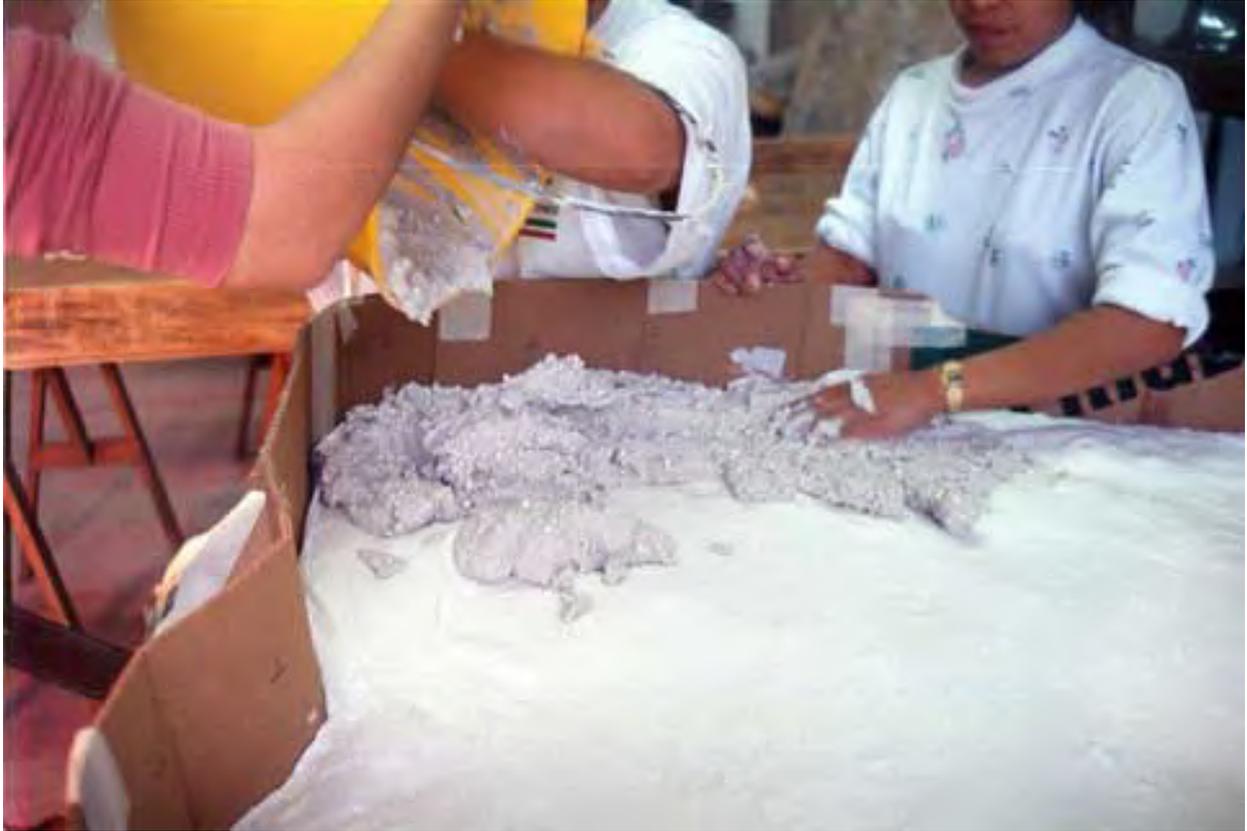
**Foto 32. Aplicación de yeso con perlas de poliestireno**

- Yeso con perlas de poliestireno: Una vez que la capa de papel tisú había secado se le aplicó una capa de yeso con carga de perlas de poliestireno (ver [foto 32](#)) que aligeraban esta capa y que le sirvió como soporte provisional (ver [foto 33](#)).
- Tabla con la forma: Se colocó una tabla con la forma del relieve en estuco una vez que el yeso había secado para proporcionarle un mejor soporte al panel (ver [foto 34](#)).

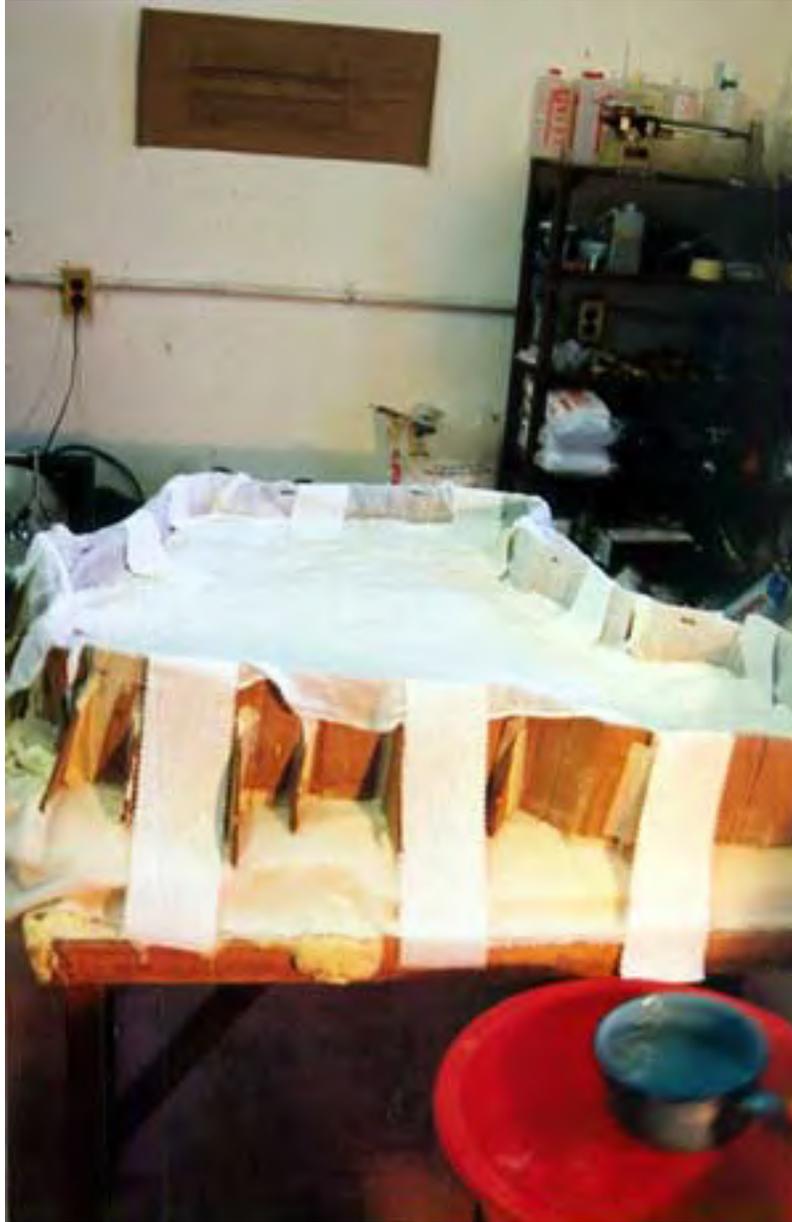
Foto 33. Soporte provisional

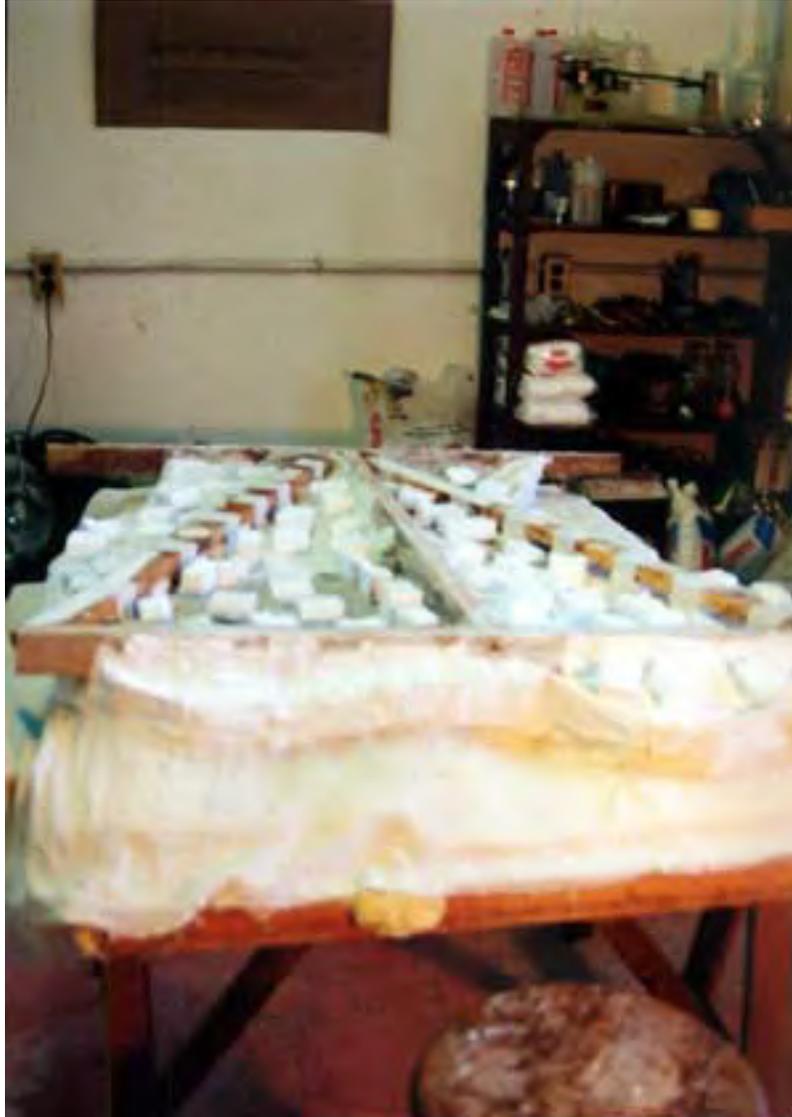
Foto 34. Soporte provisional y tabla con la forma

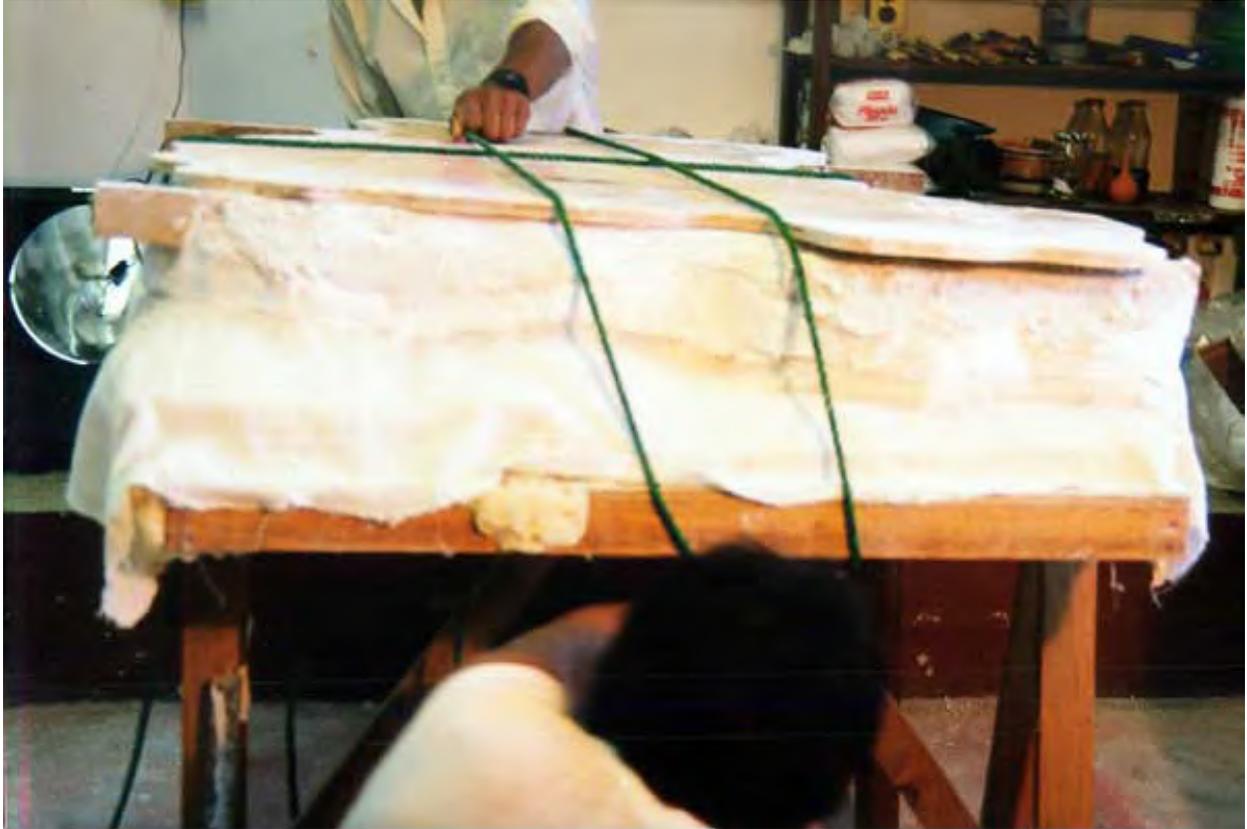
**Foto 35. Volteado del fragmento desprendido del muro**

Posteriormente se amarró a la tabla (ver [foto 35](#)) y se procedió a voltearlo (ver [foto 36](#)) y se realizó el retiro de las capas aislantes con que se desprendió el relieve en estuco de la pilastra de la estructura XIX, (ver [foto 37](#)) las cuales eran:

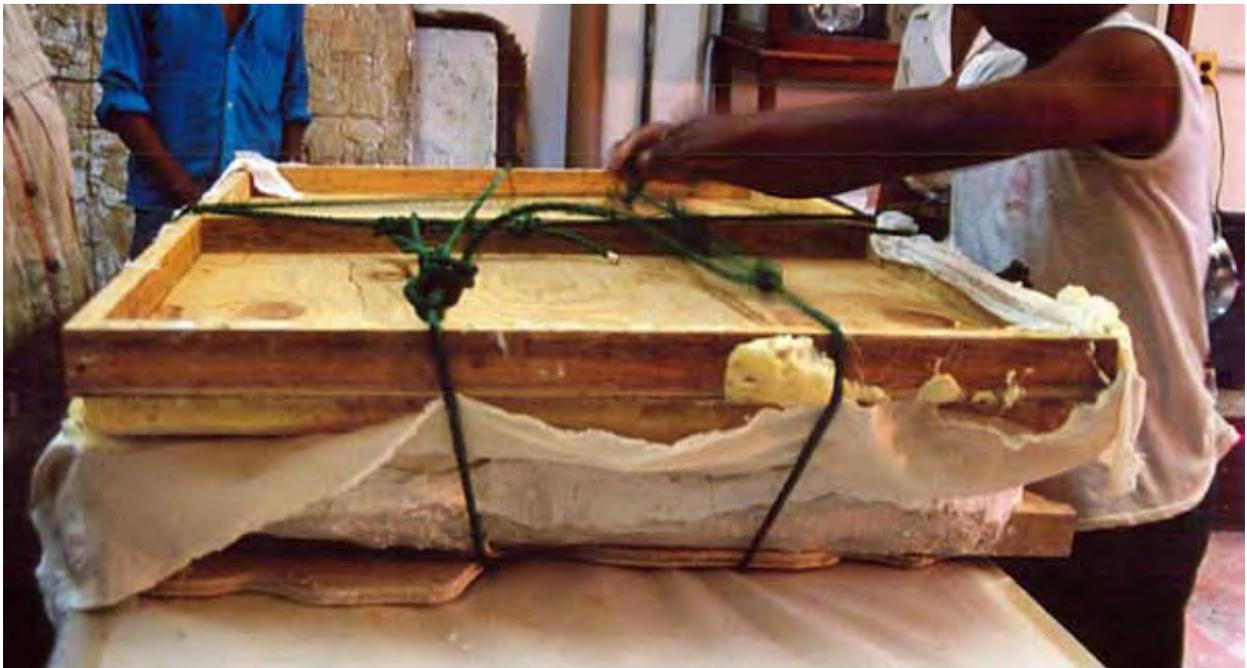
**Foto 36. Fragmento de relieve en estuco desprendido del muro por el anverso**

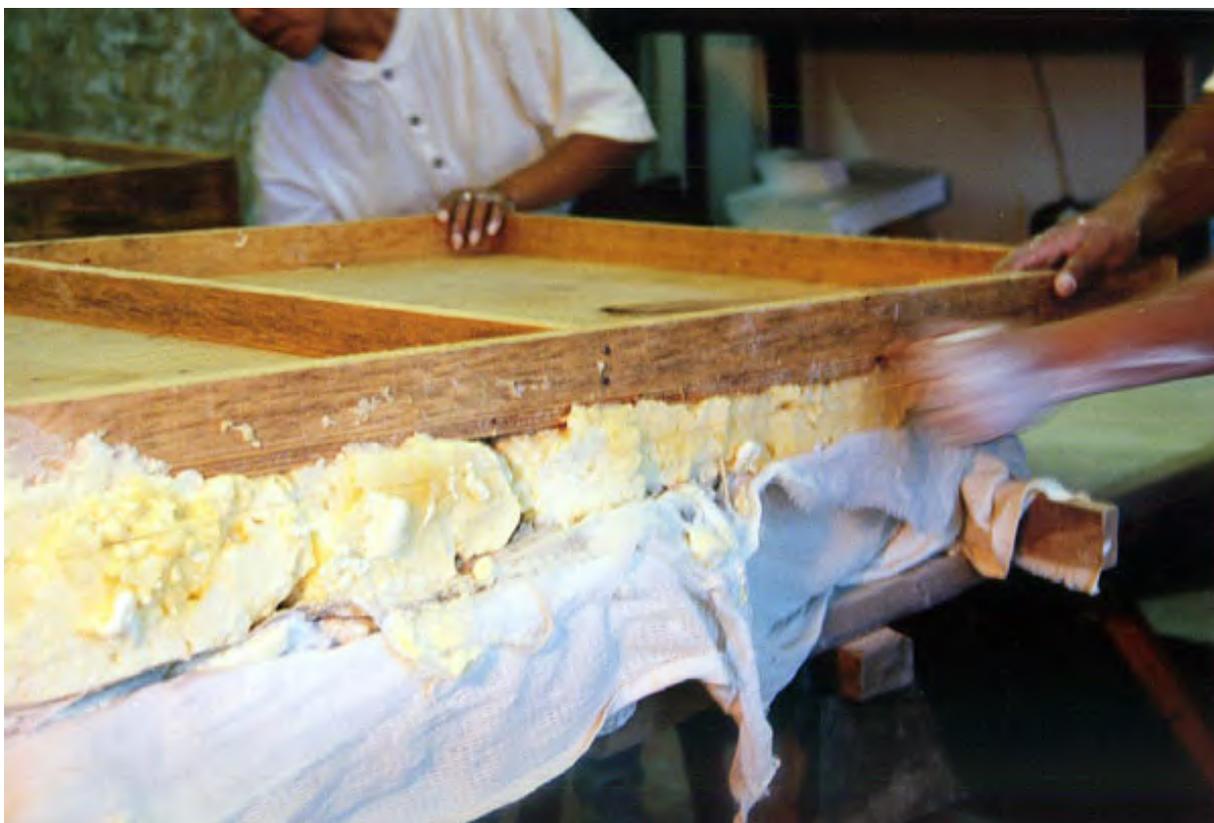
Foto 37. Retiro de las capas aislantes del desprendimiento

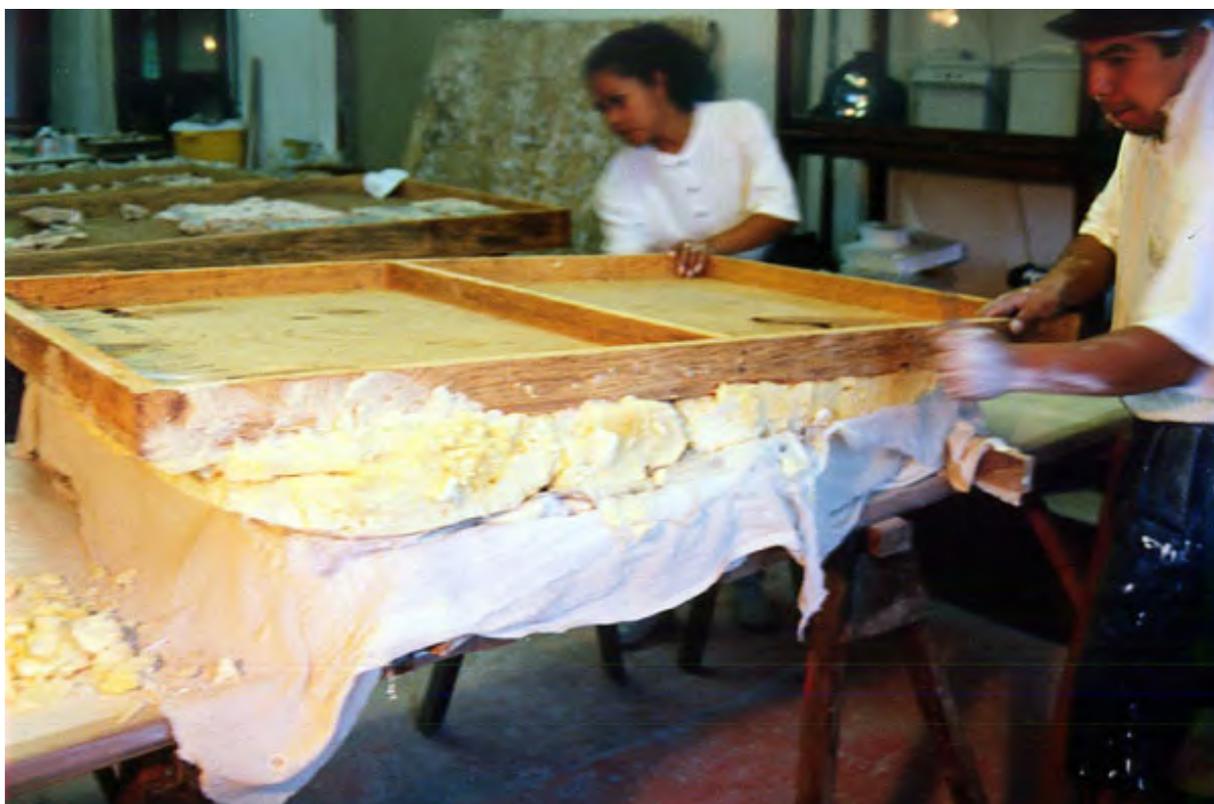
Foto 38. Retiro de la tabla de soporte del área desprendida del muro

1. Una tabla como soporte provisional (ver [foto 38](#)).
2. La capa de espuma de poliuretano (ver [foto 39](#)).
3. Capa de papel tisú.
