**FAMSI © 1999: Alfonso Morales**

**Relieve en Estuco de la Estructura XIX, Palenque**

por: Marcia Valle Rangel y Juan Alfonso Cruz Becerril

**Sitio:** Palenque, Grupo de las Cruces

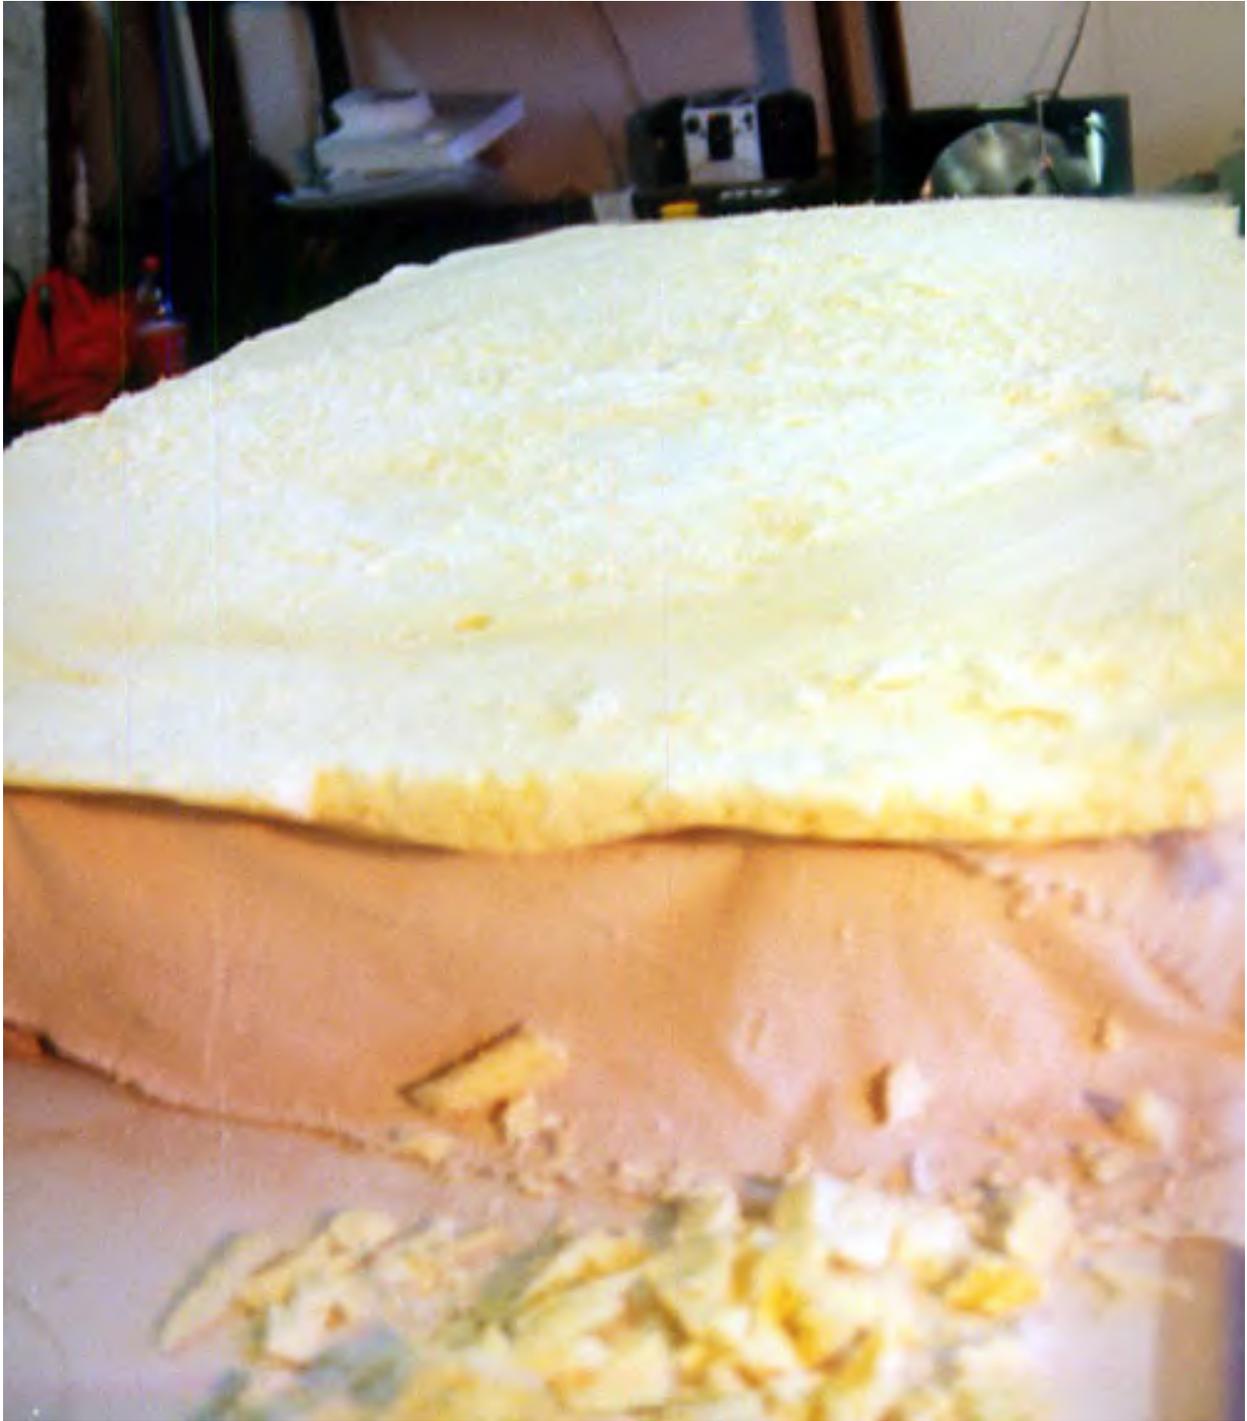
Foto 39. Capa de espuma de poliuretano usada para desprender el relieve adosado a la pilastra

1. Una tabla como soporte provisional (ver [foto 38](#)).
2. La capa de espuma de poliuretano (ver [foto 39](#)).
3. Capa de papel tisú.

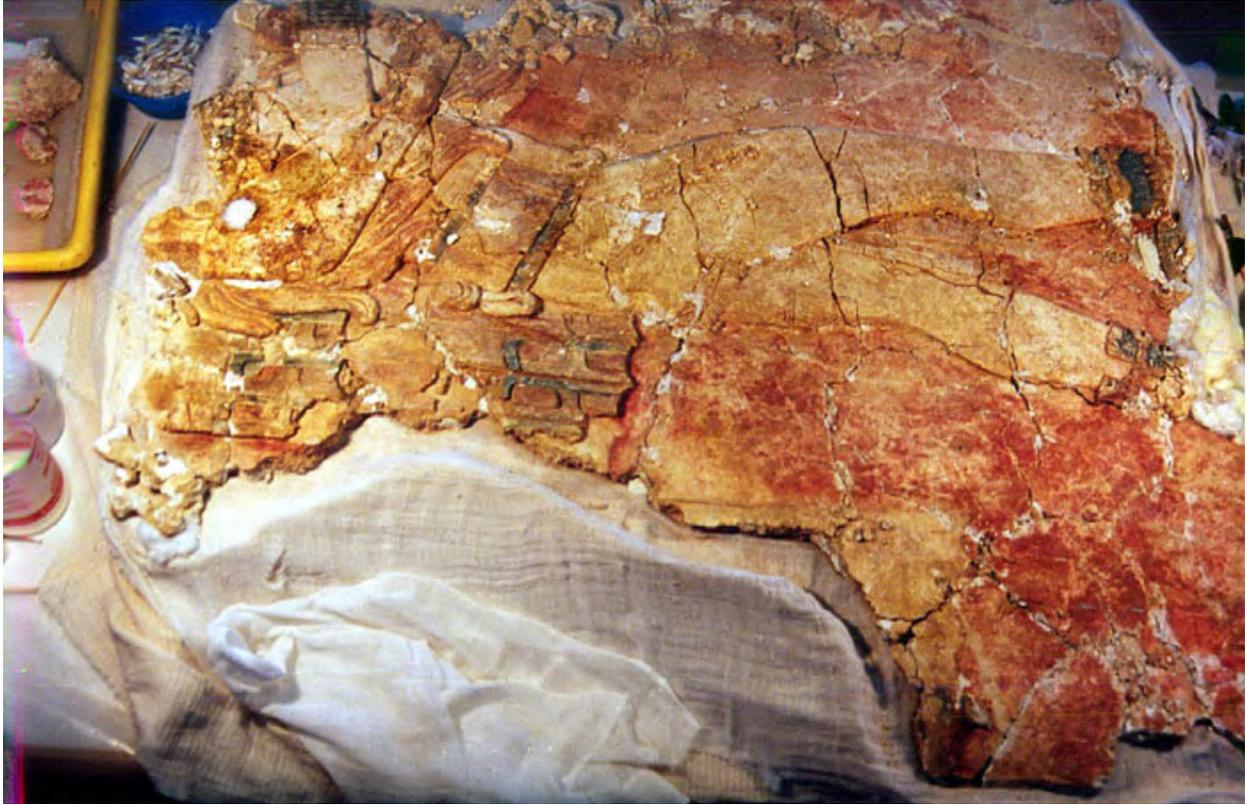
Foto 40. Limpieza superficial en seco del relieve desprendido

En cuanto se finalizó el retiro de las capas del desprendimiento se procedió a realizar una limpieza superficial en seco utilizando brocha de pelo suave con el fin de eliminar el polvo y las arcillas en superficie (ver [foto 40](#)).

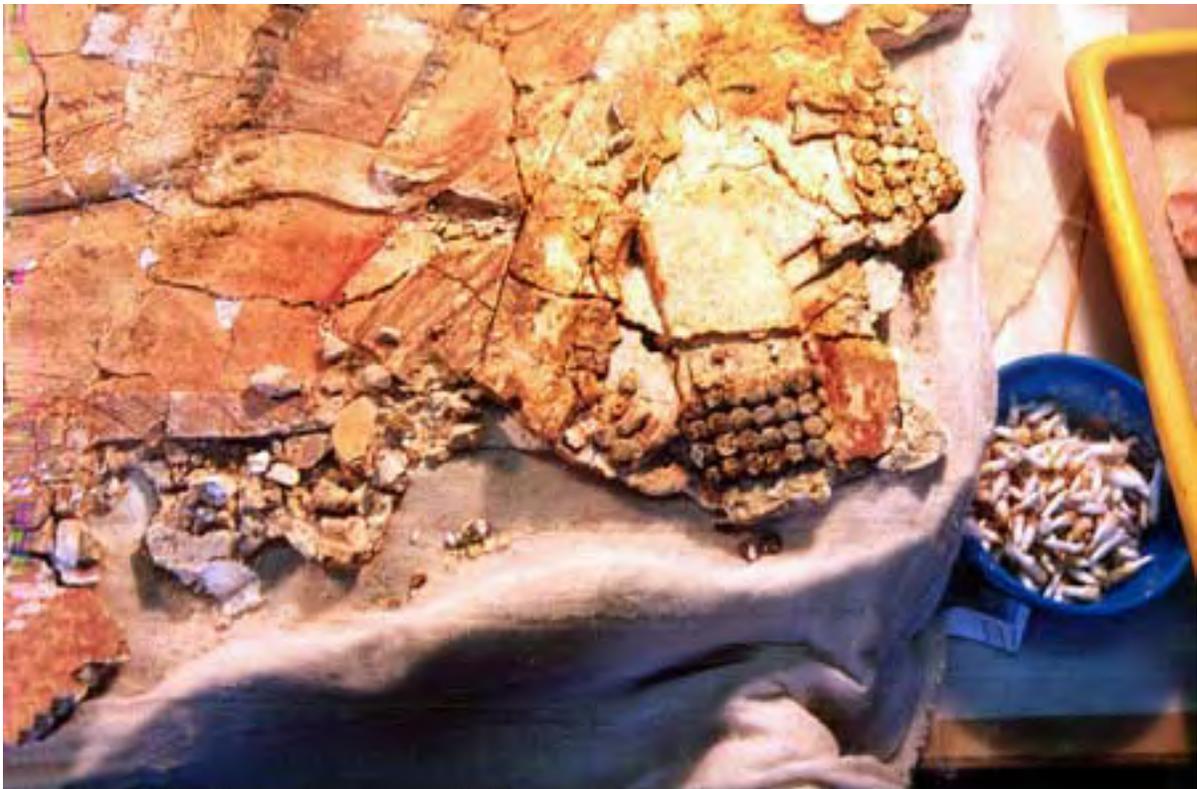
Foto 41. Eliminación de velados parciales de papel japonés

Posteriormente se realizó una limpieza química mediante hisopo rodado y se eliminaron velados parciales de papel japonés (ver [foto 41](#)), después se inyectaron grietas y fisuras con caseinato de calcio.

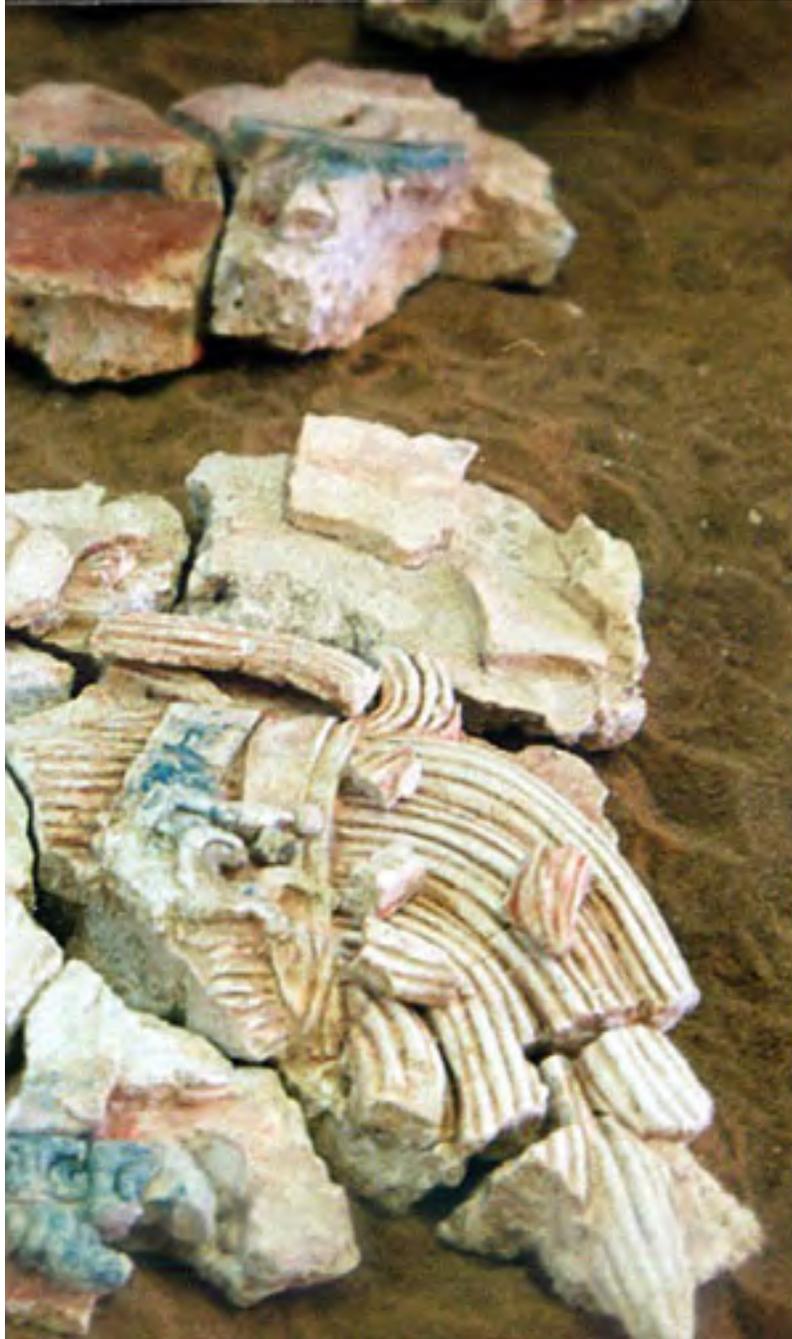
Foto 42. Ubicación de fragmentos procedentes de escombro

1. Búsqueda de la ubicación original de los fragmentos (ver [foto 42](#)).

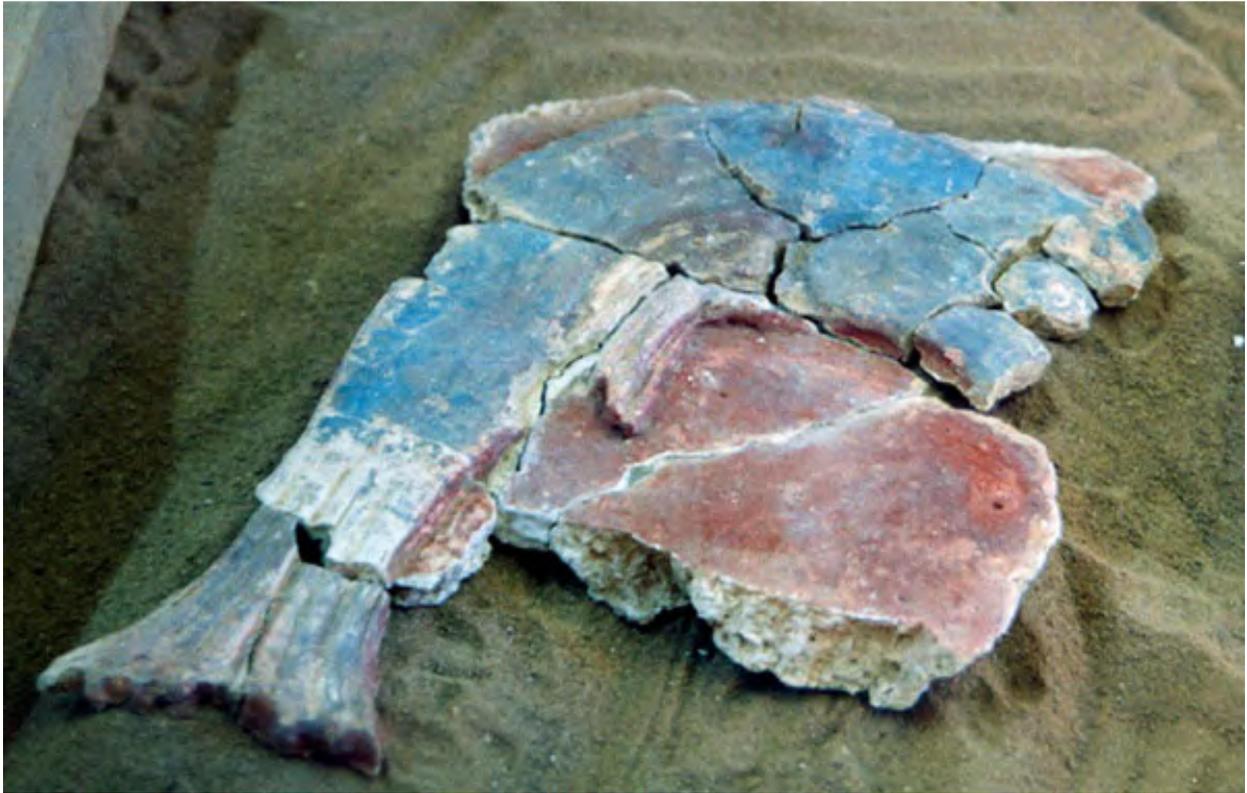
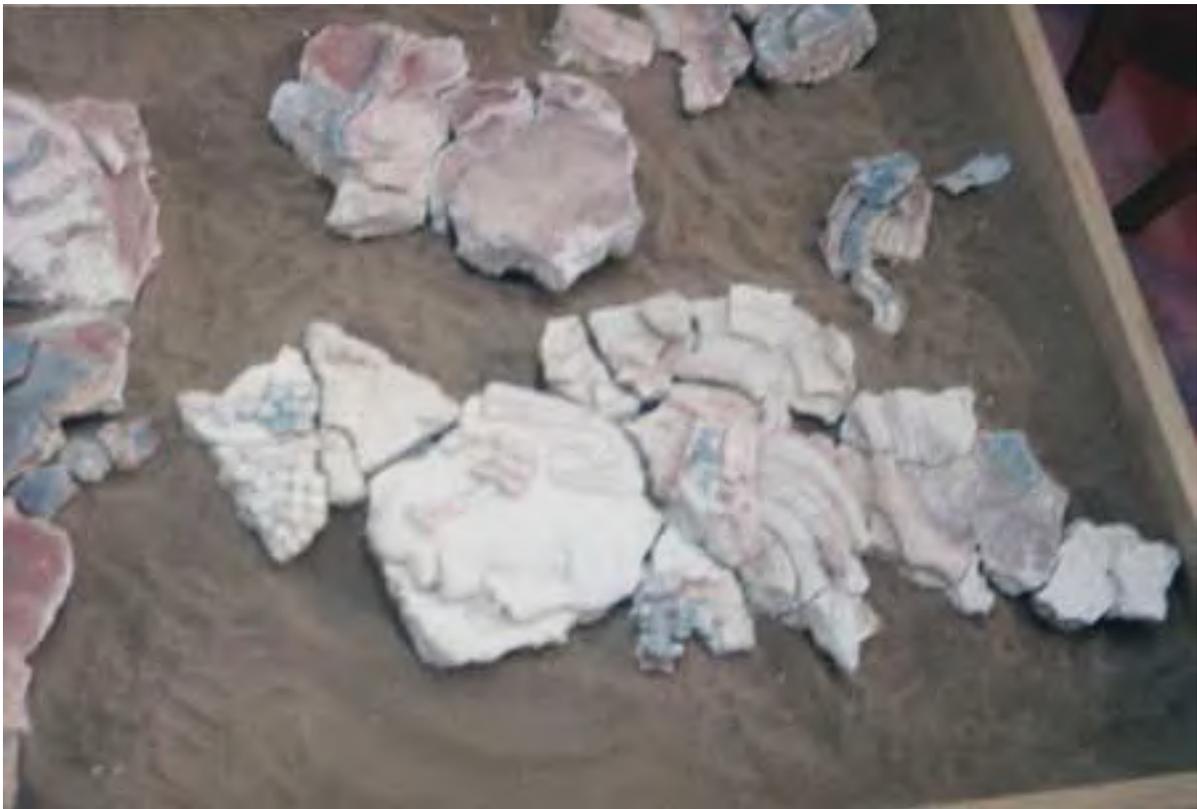
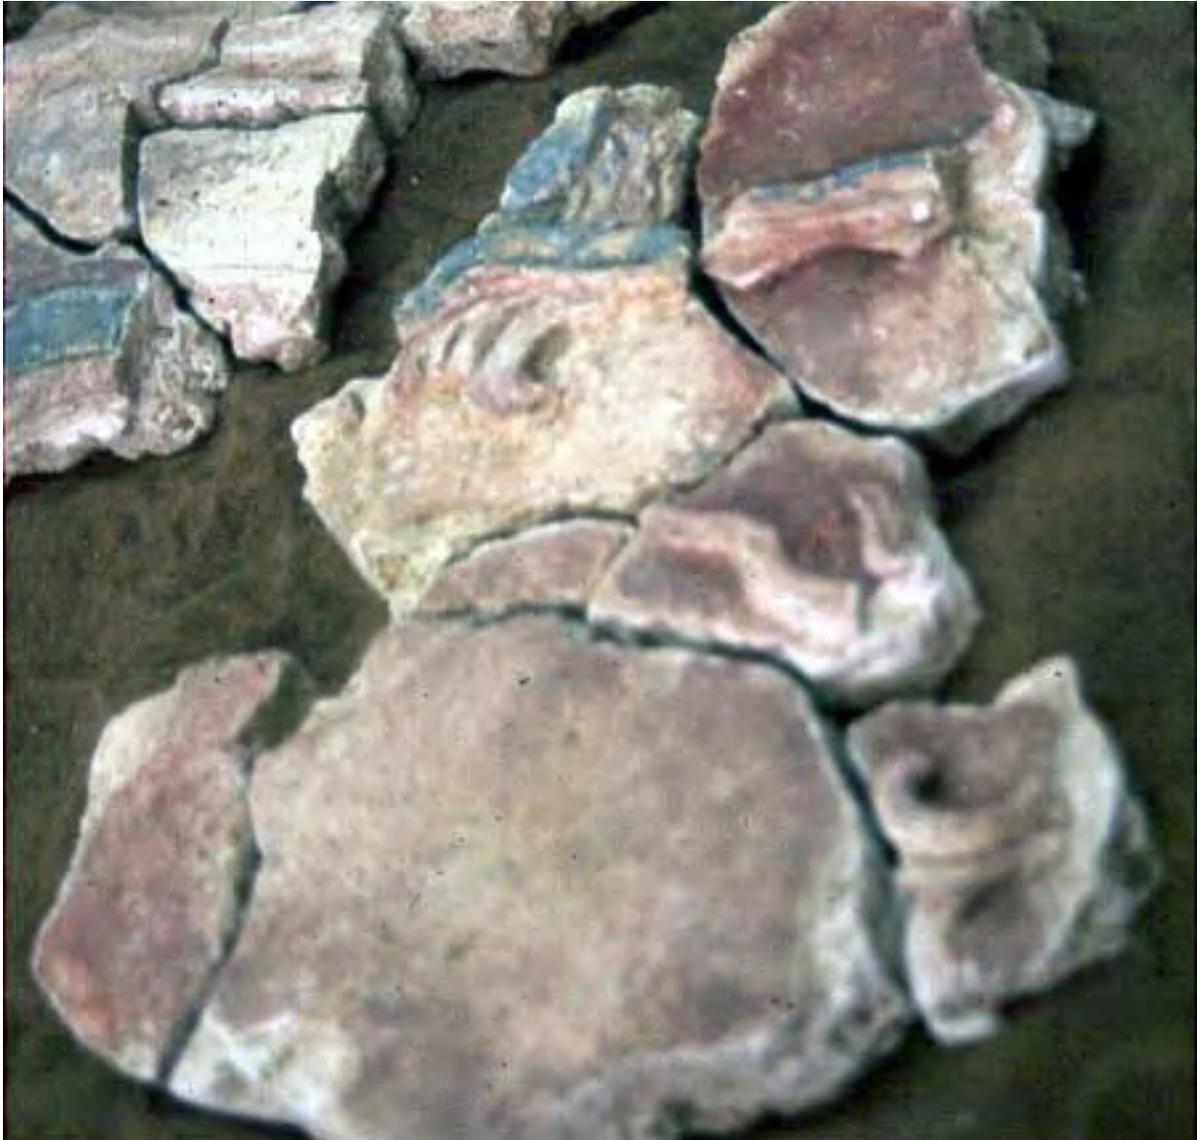
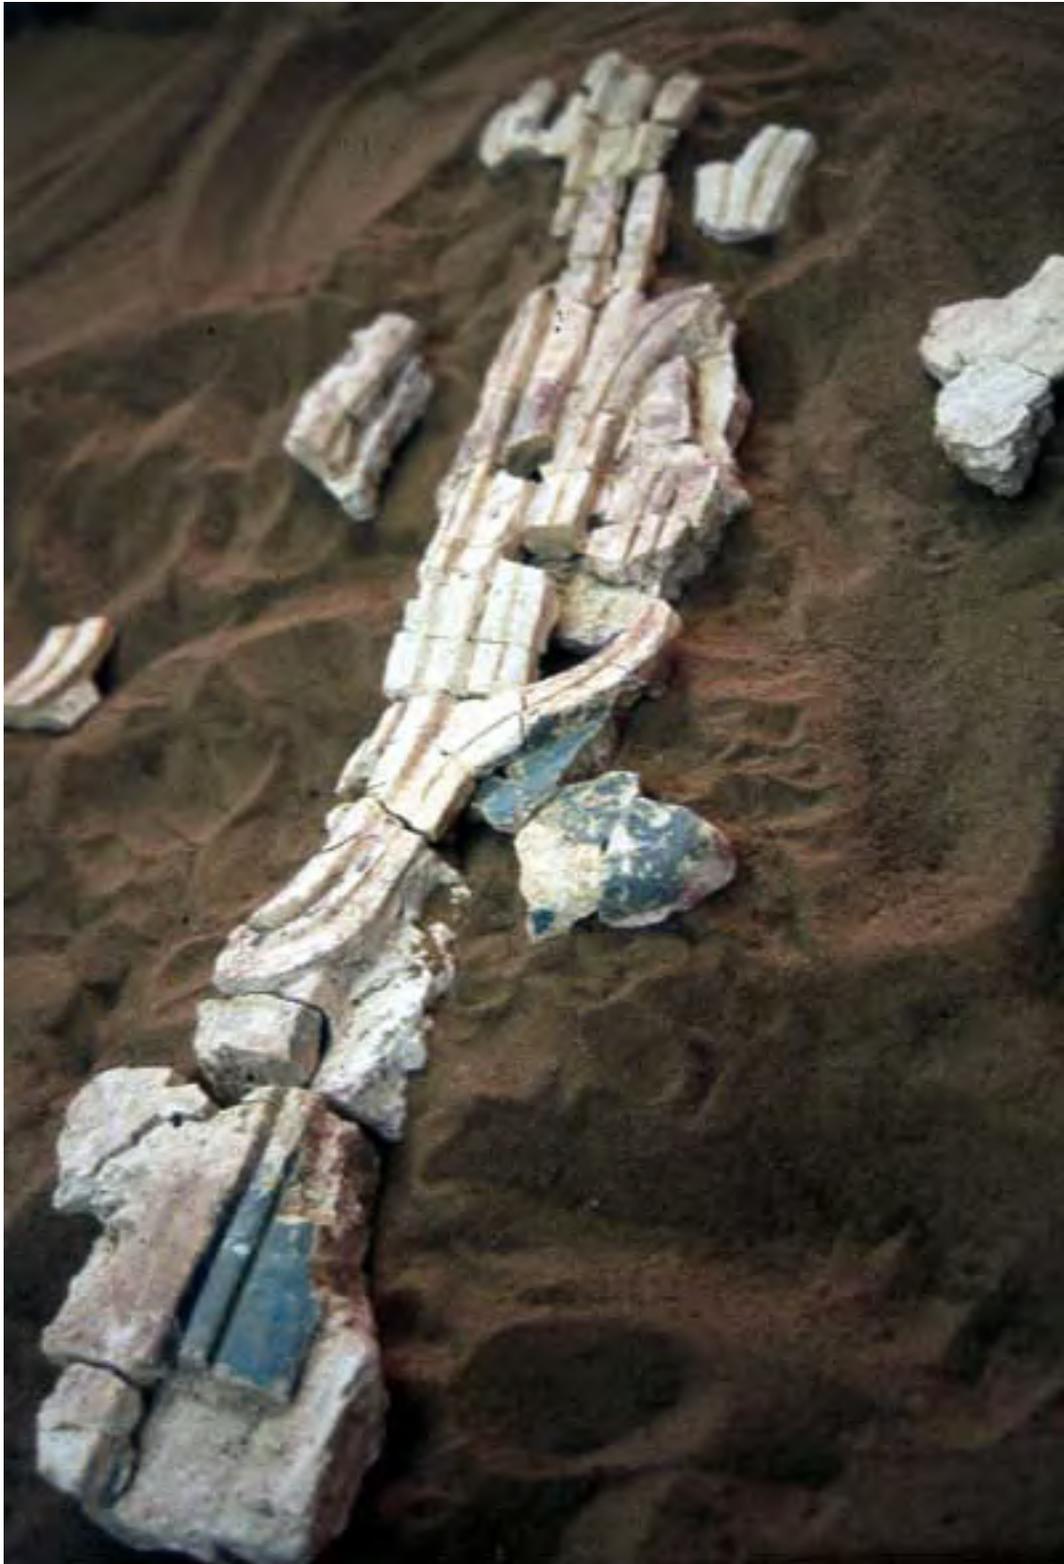
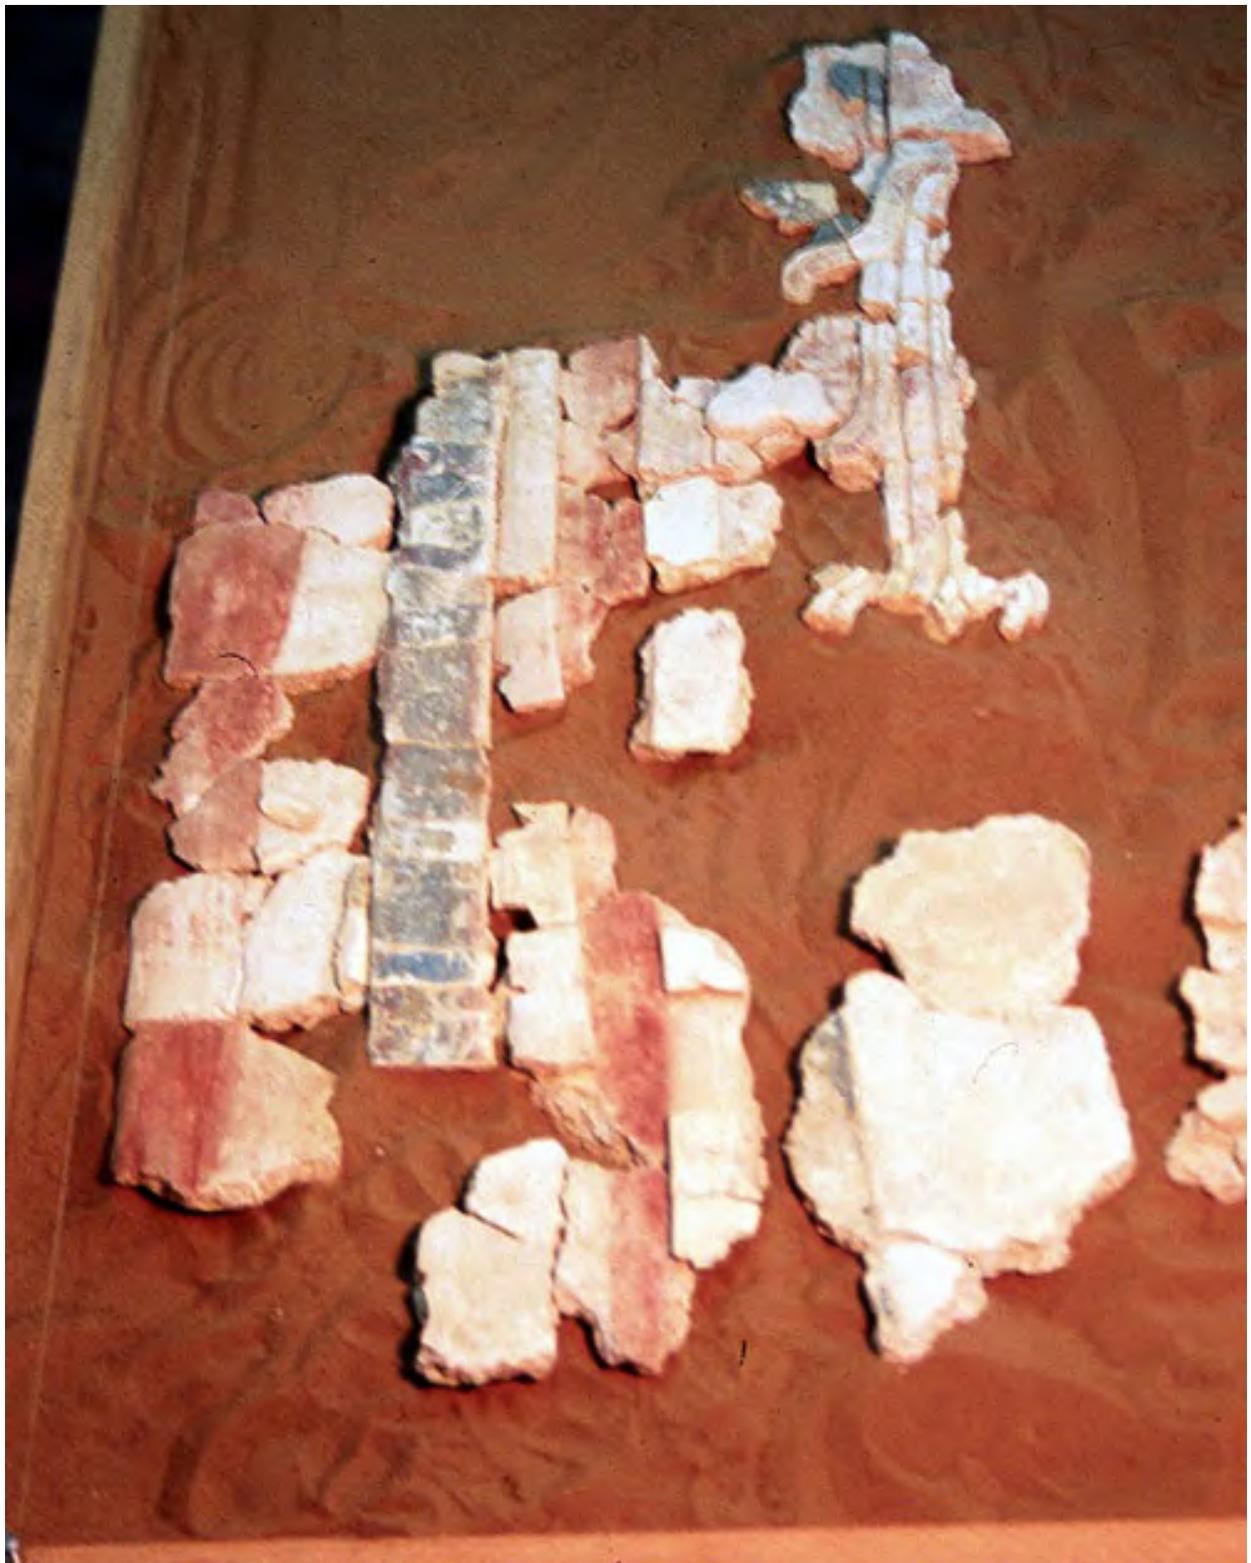
Foto 43. Ubicación de fragmentos procedentes de escombros

Foto 44. Ubicación de fragmentos procedentes de escombros

Foto 45. Ubicación de fragmentos procedentes de escombros

Foto 46. Ubicación de fragmentos procedentes de escombros

Foto 47. Ubicación de fragmentos procedentes de escombros

Búsqueda de las uniones entre los fragmentos para conformar elementos de mayores dimensiones, (ver [foto 43](#)) una vez localizadas las uniones, las piezas se colocan en la cama de arena para su manejo y obtener el mismo nivel en superficie ya que los grosores entre pieza y pieza son variables, además que la arena nos permitía manipularlos sin dañar los bordes (ver [foto 44](#), [foto 45](#), [foto 46](#) y [foto 47](#)).

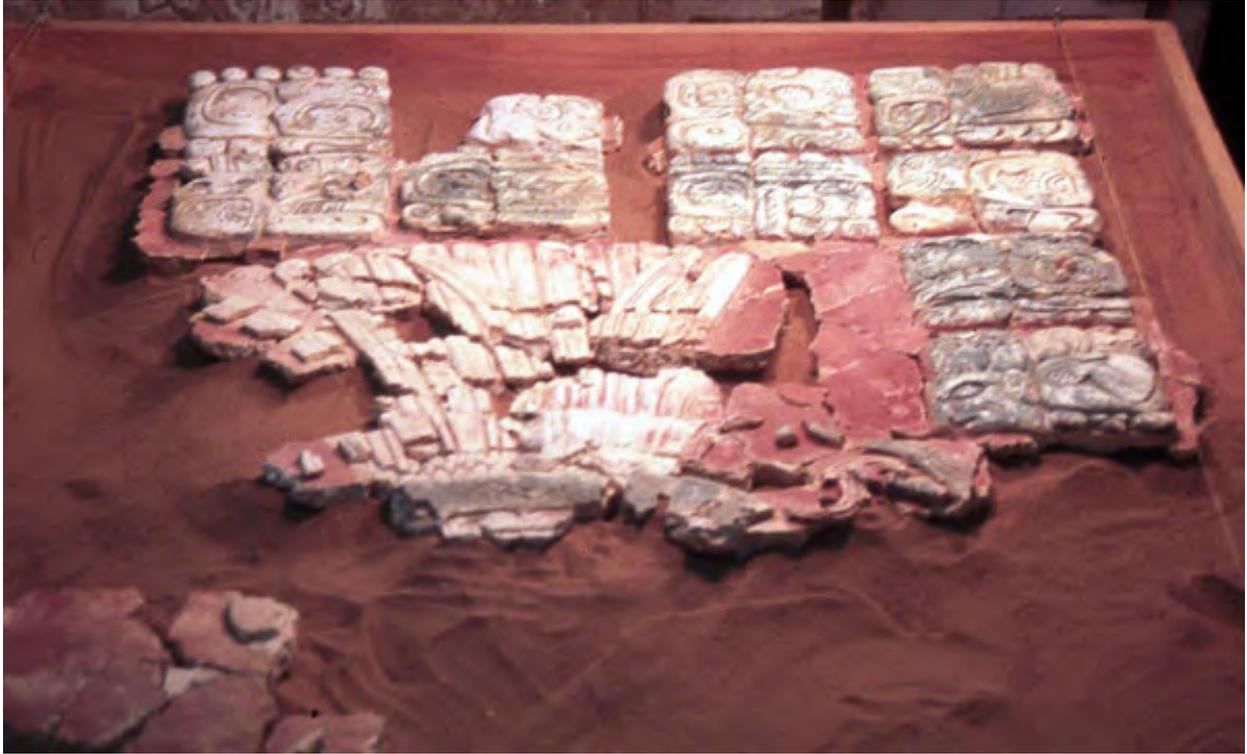
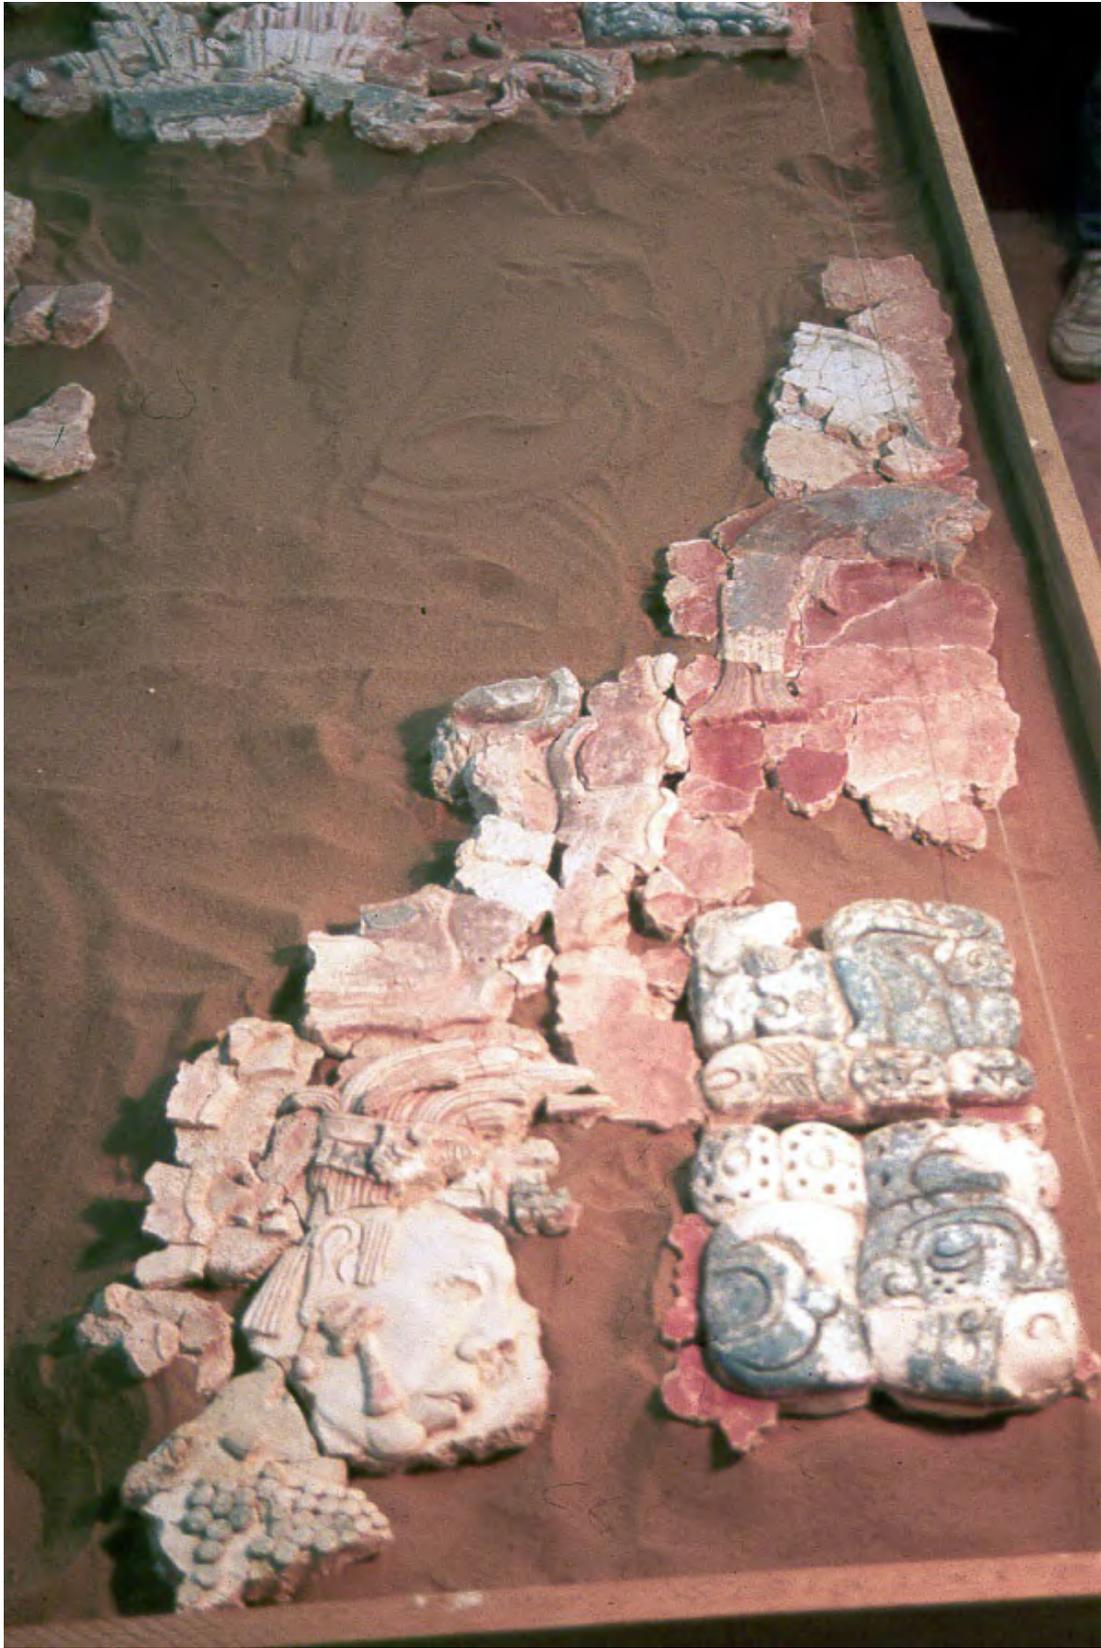
Foto 49. Unión de fragmentos formando bloques

Foto 50. Unión de fragmentos formando bloques

Conforme se encontraron las uniones de los fragmentos de estuco estos se fueron adhiriendo con Mowithal B60H, agregándole fibra cerámica para proporcionarle una mayor resistencia y posteriormente unirlos al fragmento desprendido de la pilastra (ver [foto 49](#) y [foto 50](#)). Estos fragmentos se colocaban sobre la cama de arena (ver [foto 51](#)).

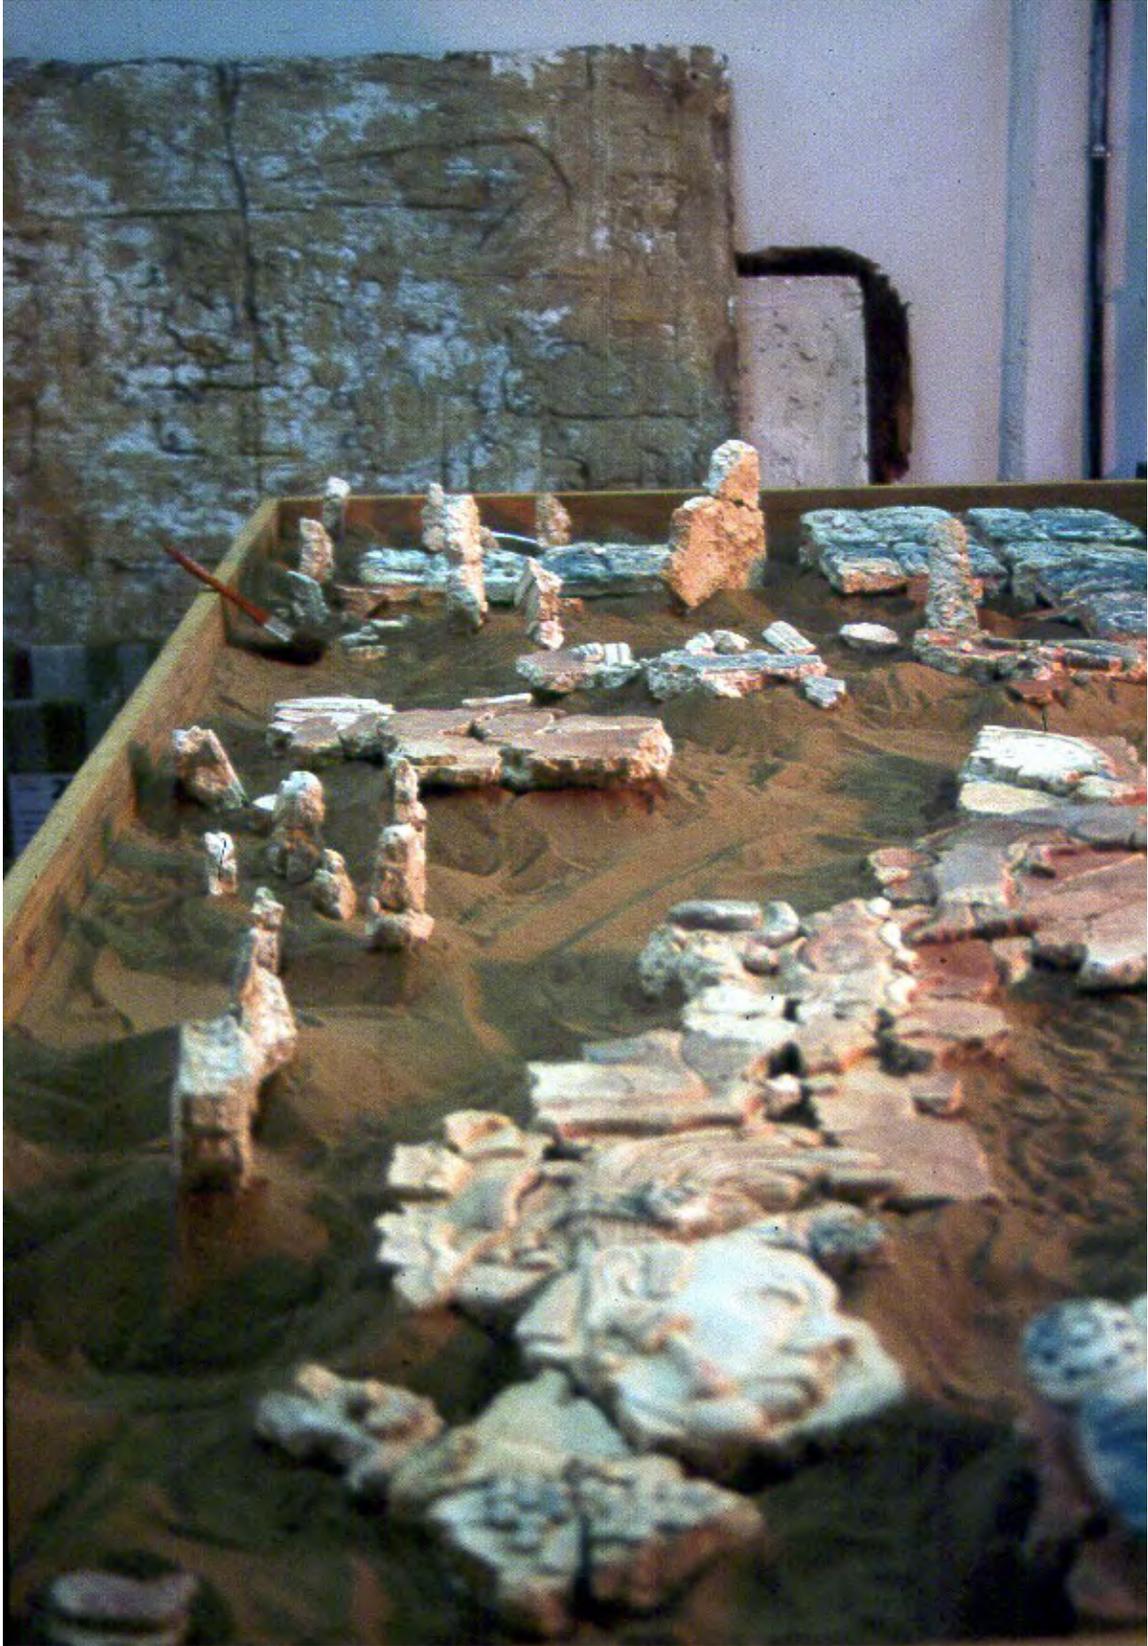
Foto 51. Unión de fragmentos y colocación en la cama de arena

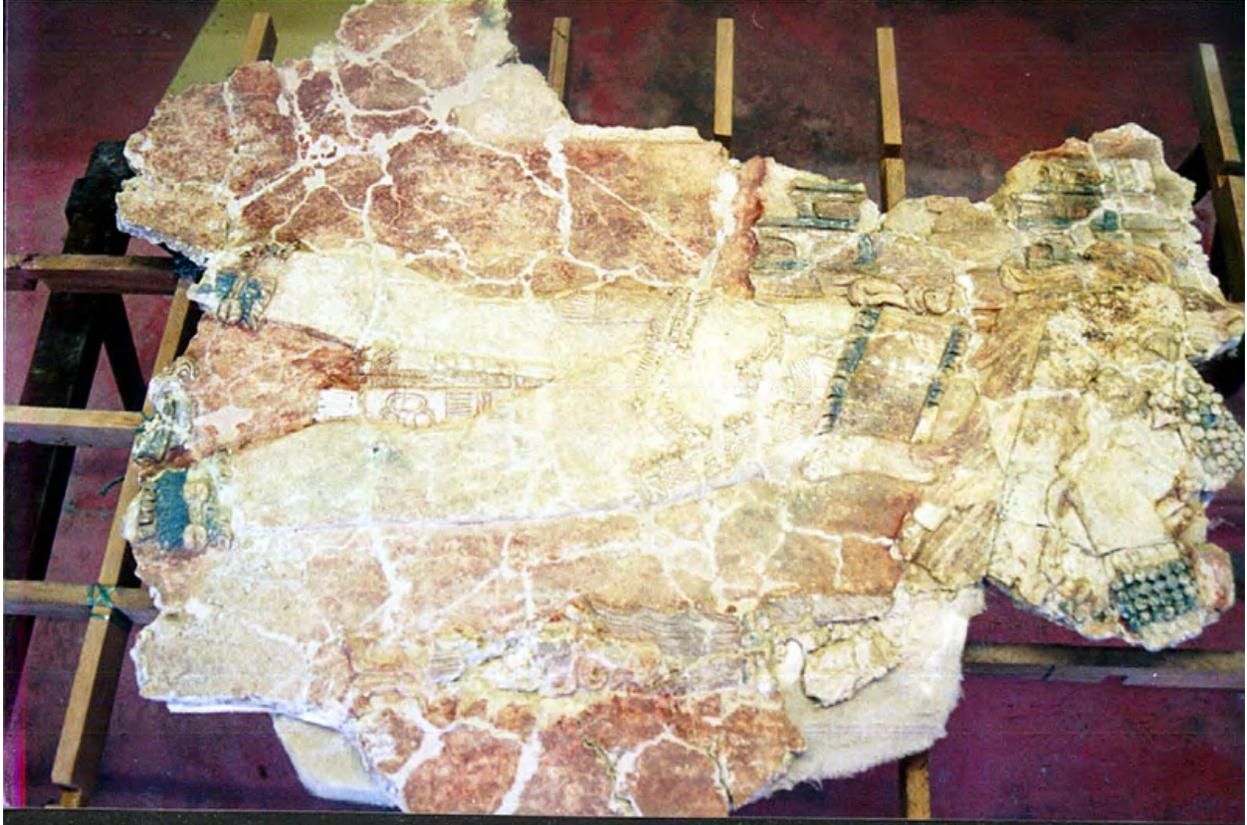
Foto 52. Retícula de madera como soporte

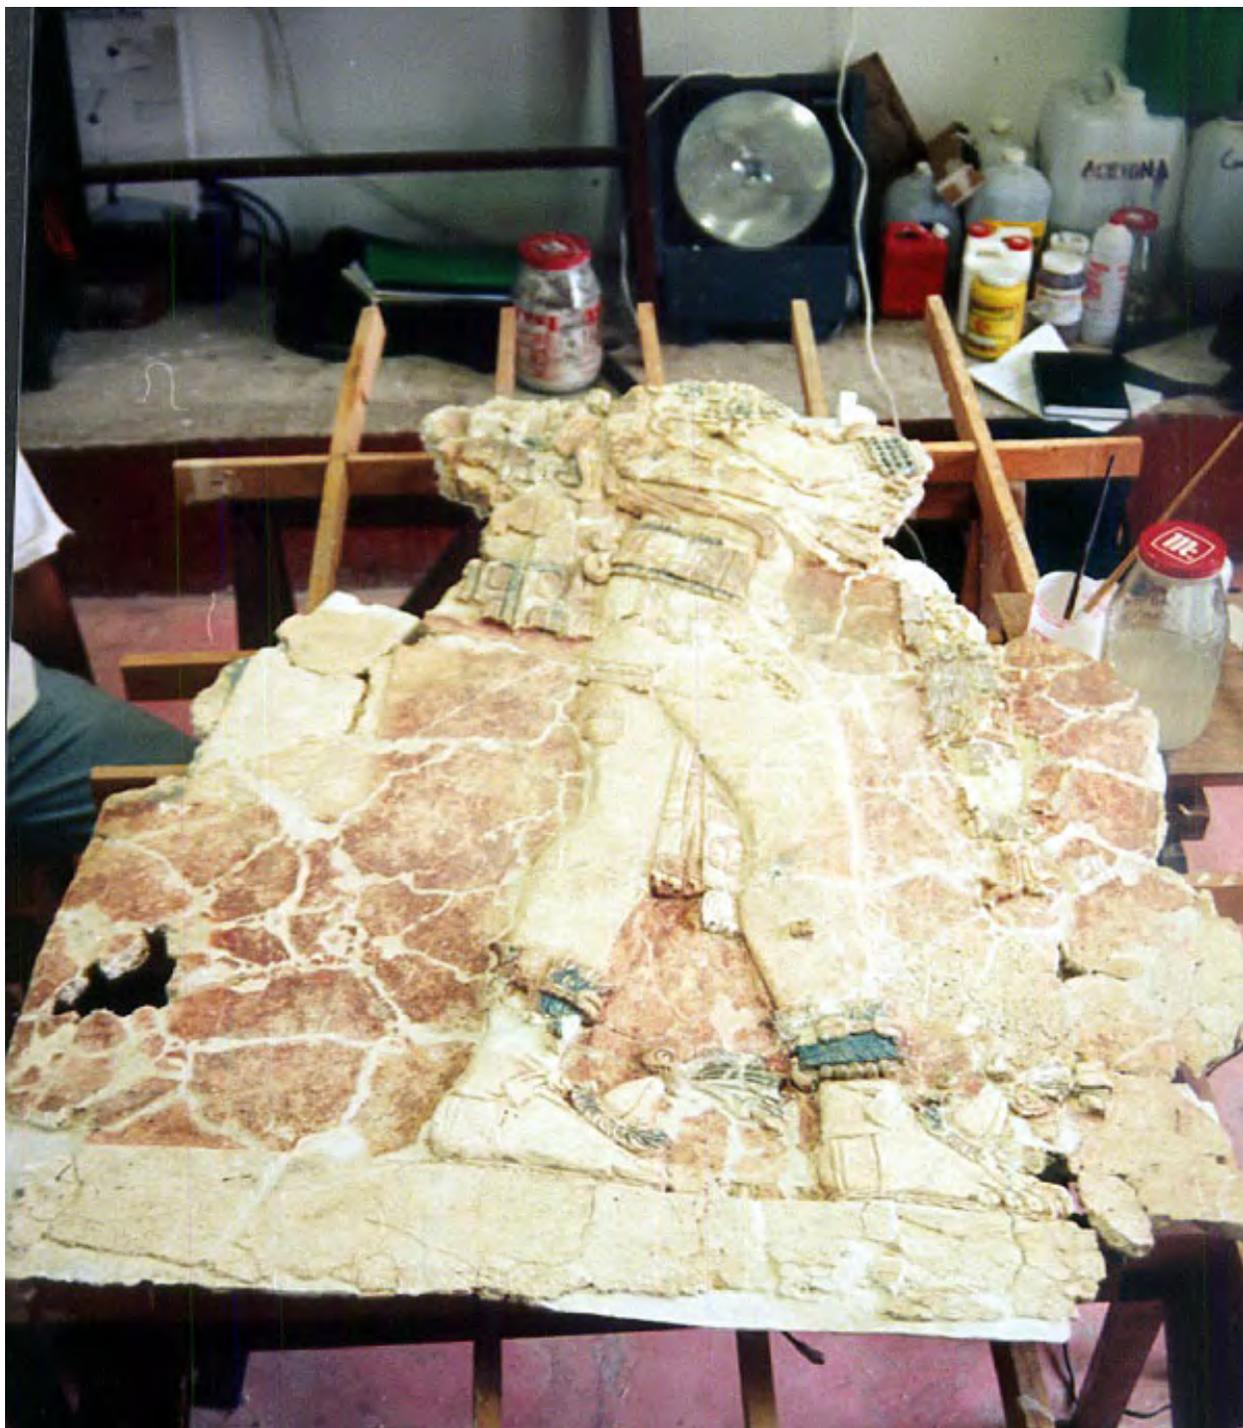
Foto 53. Unión de fragmentos por ambos lados

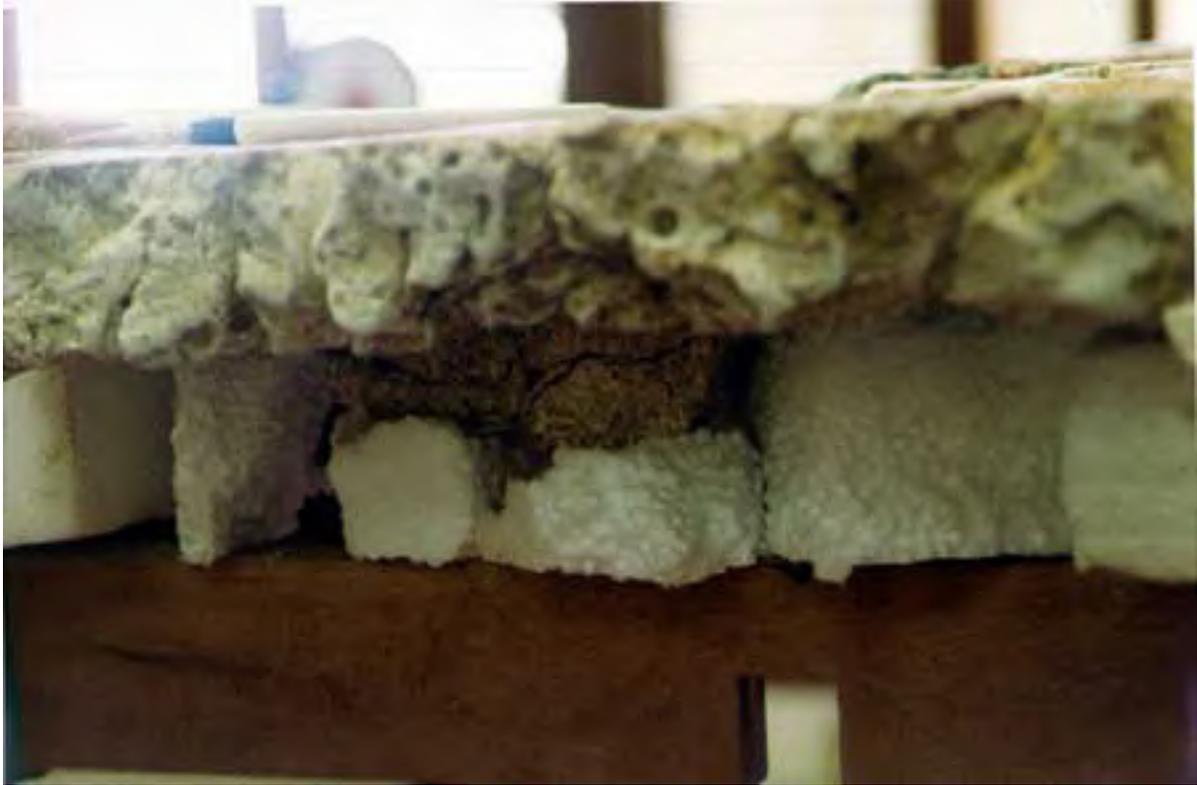
Foto 54. Soportes provisionales de placas de poliestireno

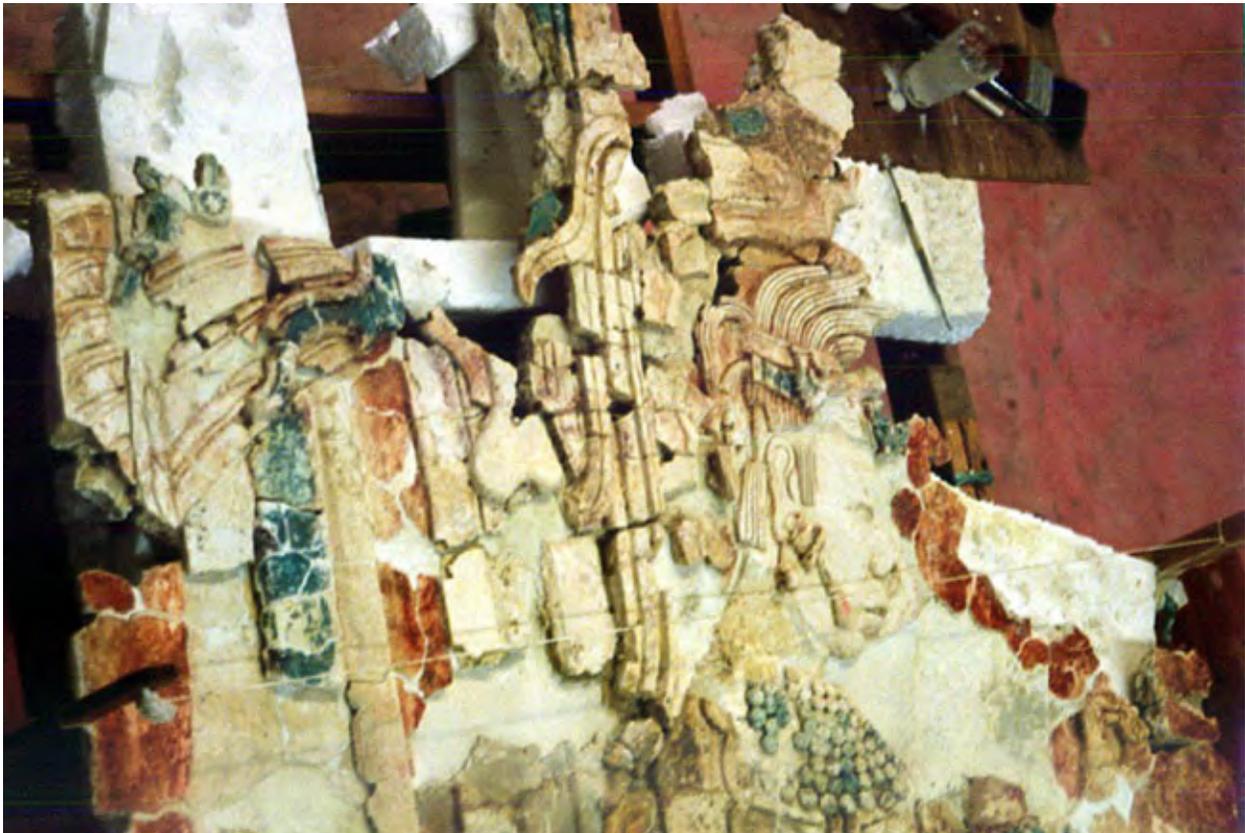
Foto 55. Unión de fragmentos

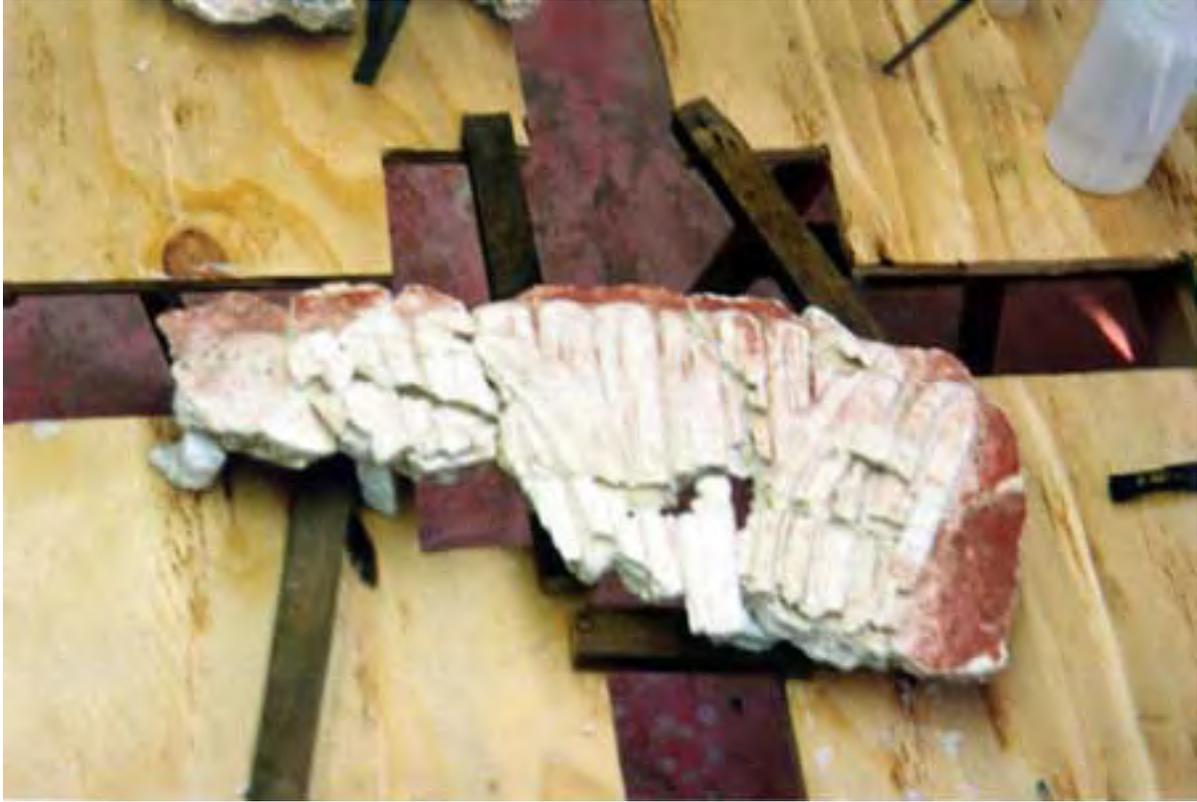
Foto 56. Unión de fragmentos
