**FAMSI © 1999: Alfonso Morales**

**Relieve en Estuco de la Estructura XIX, Palenque**

por: Marcia Valle Rangel y Juan Alfonso Cruz Becerril

**Sitio:** Palenque, Grupo de las Cruces

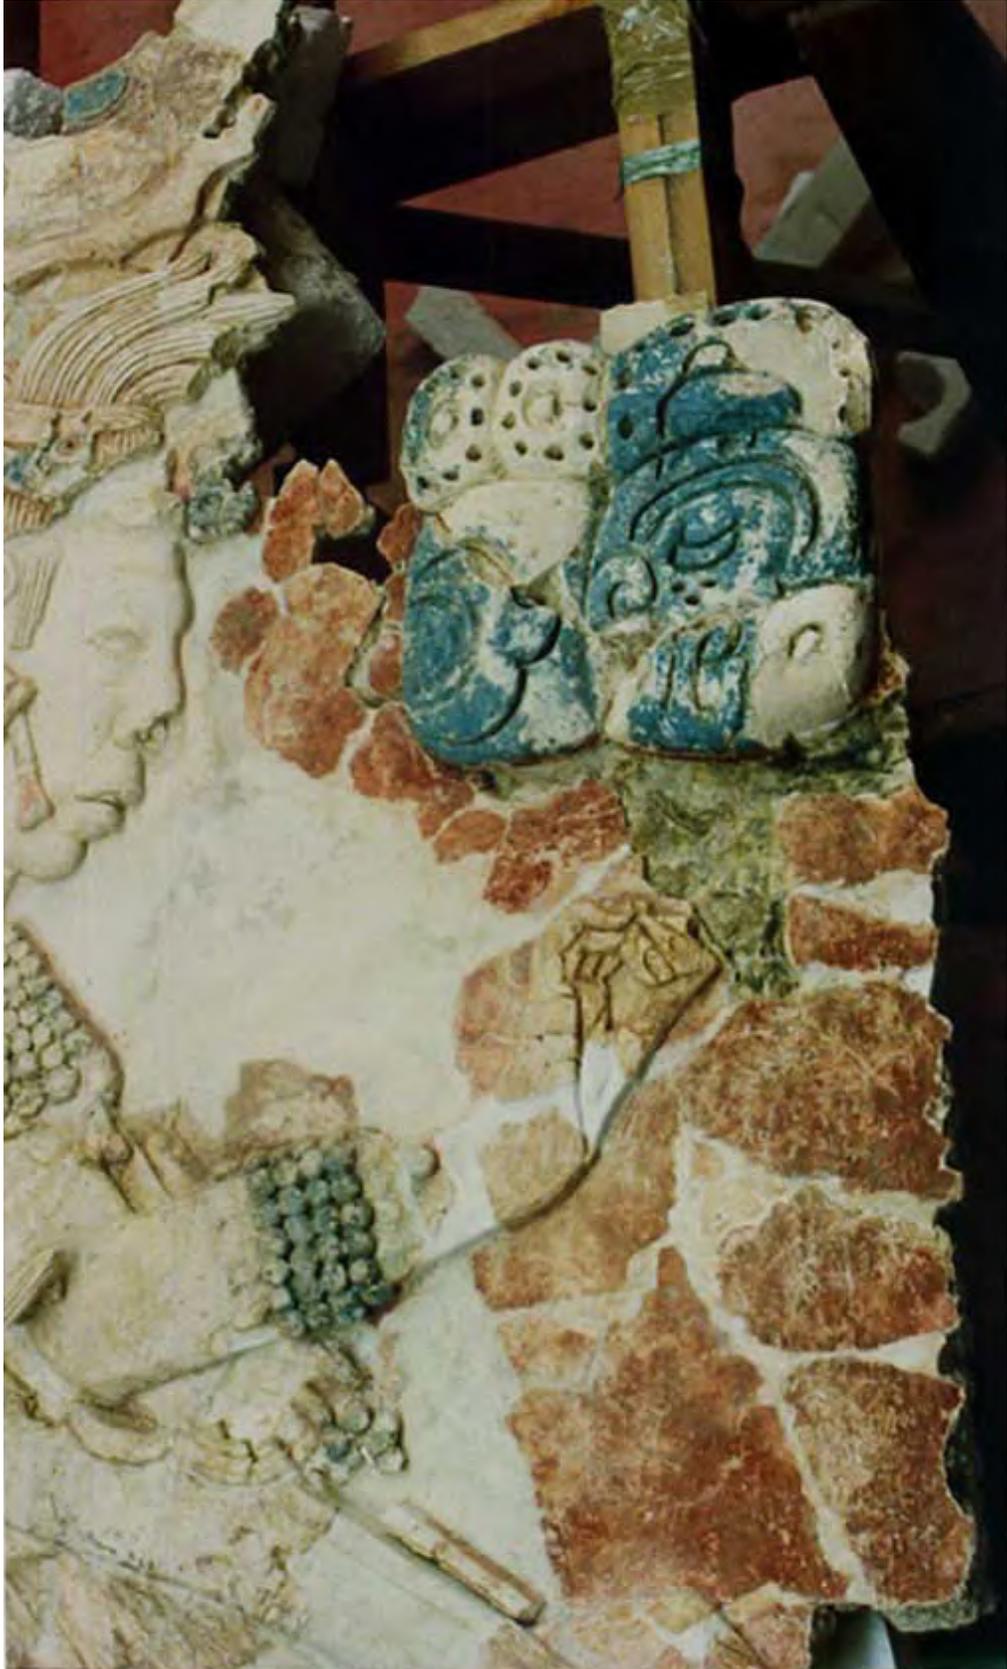
Foto 57. Resane con pasta de costillas por el anverso

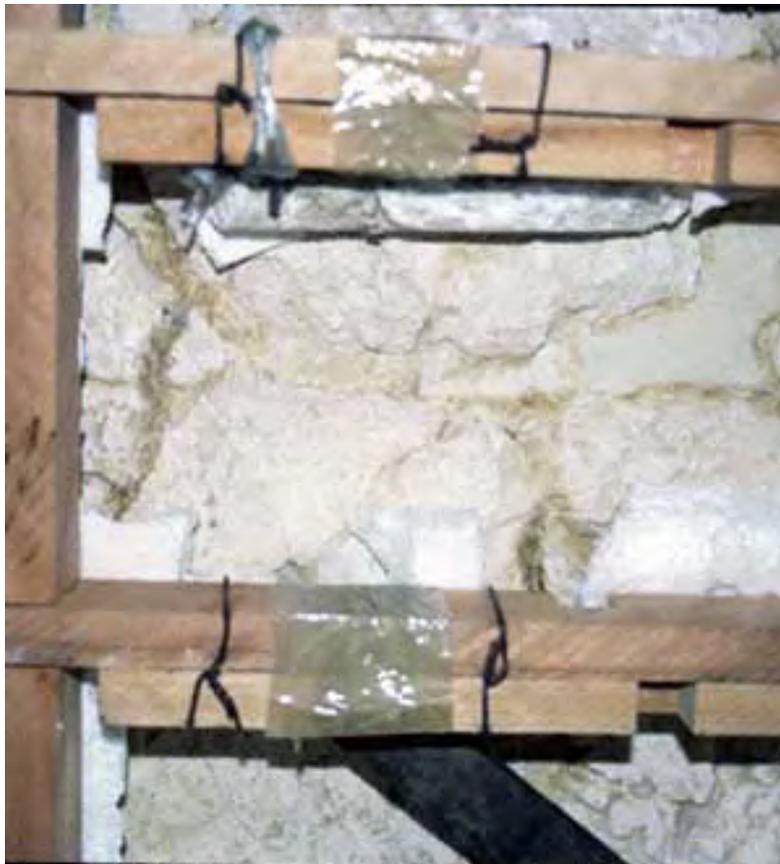
**Foto 58. Resane con pasta de costillas por el reverso**

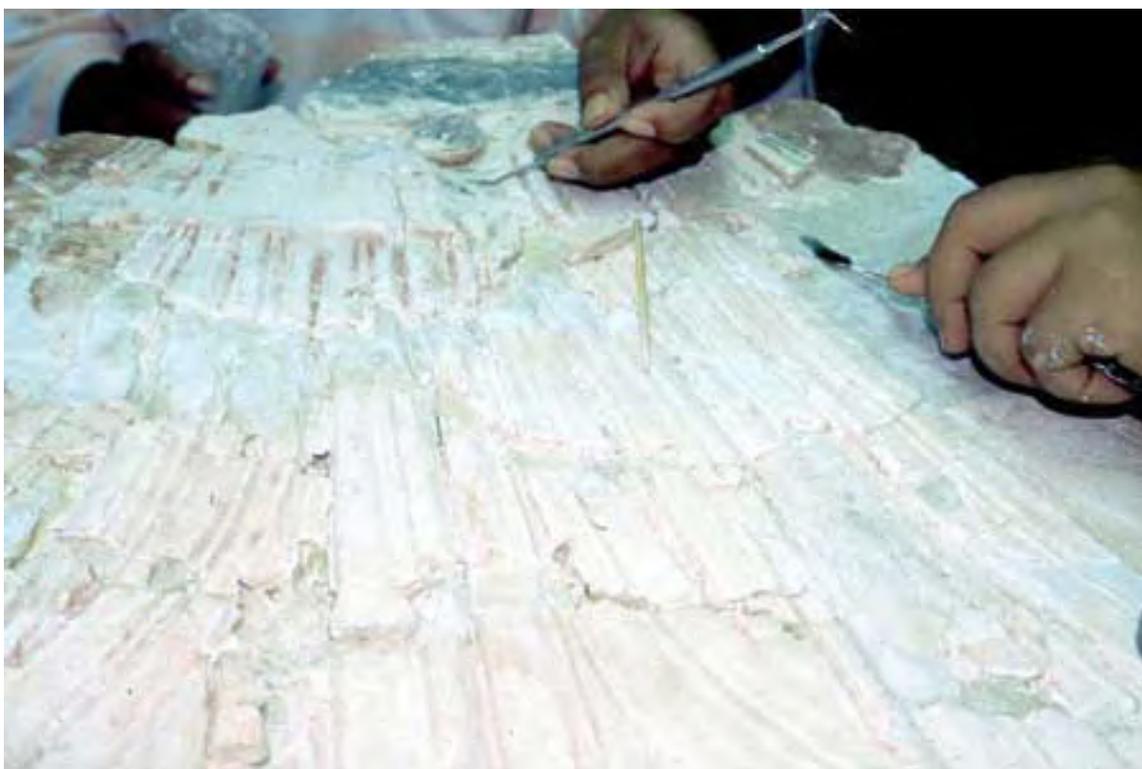
**Foto 59. Resane en las uniones con pasta cerámica**

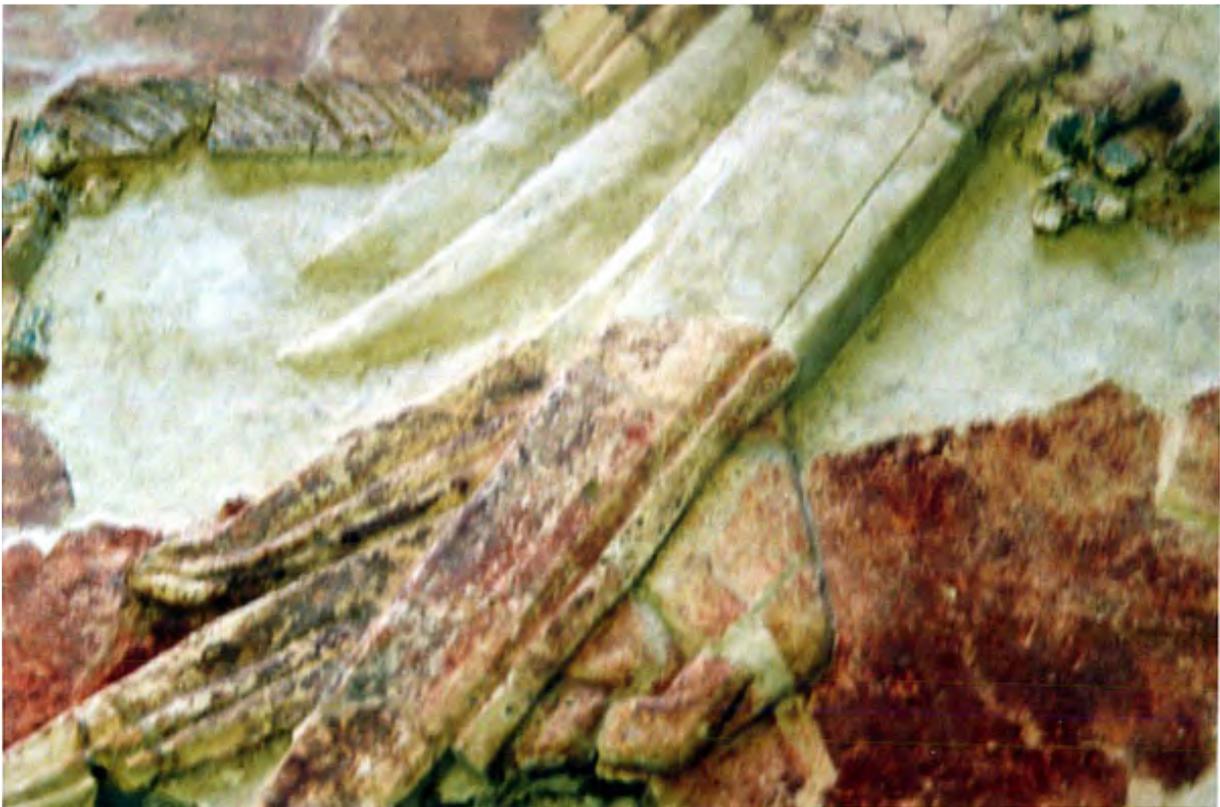
Foto 61. Resane con pasta cerámica

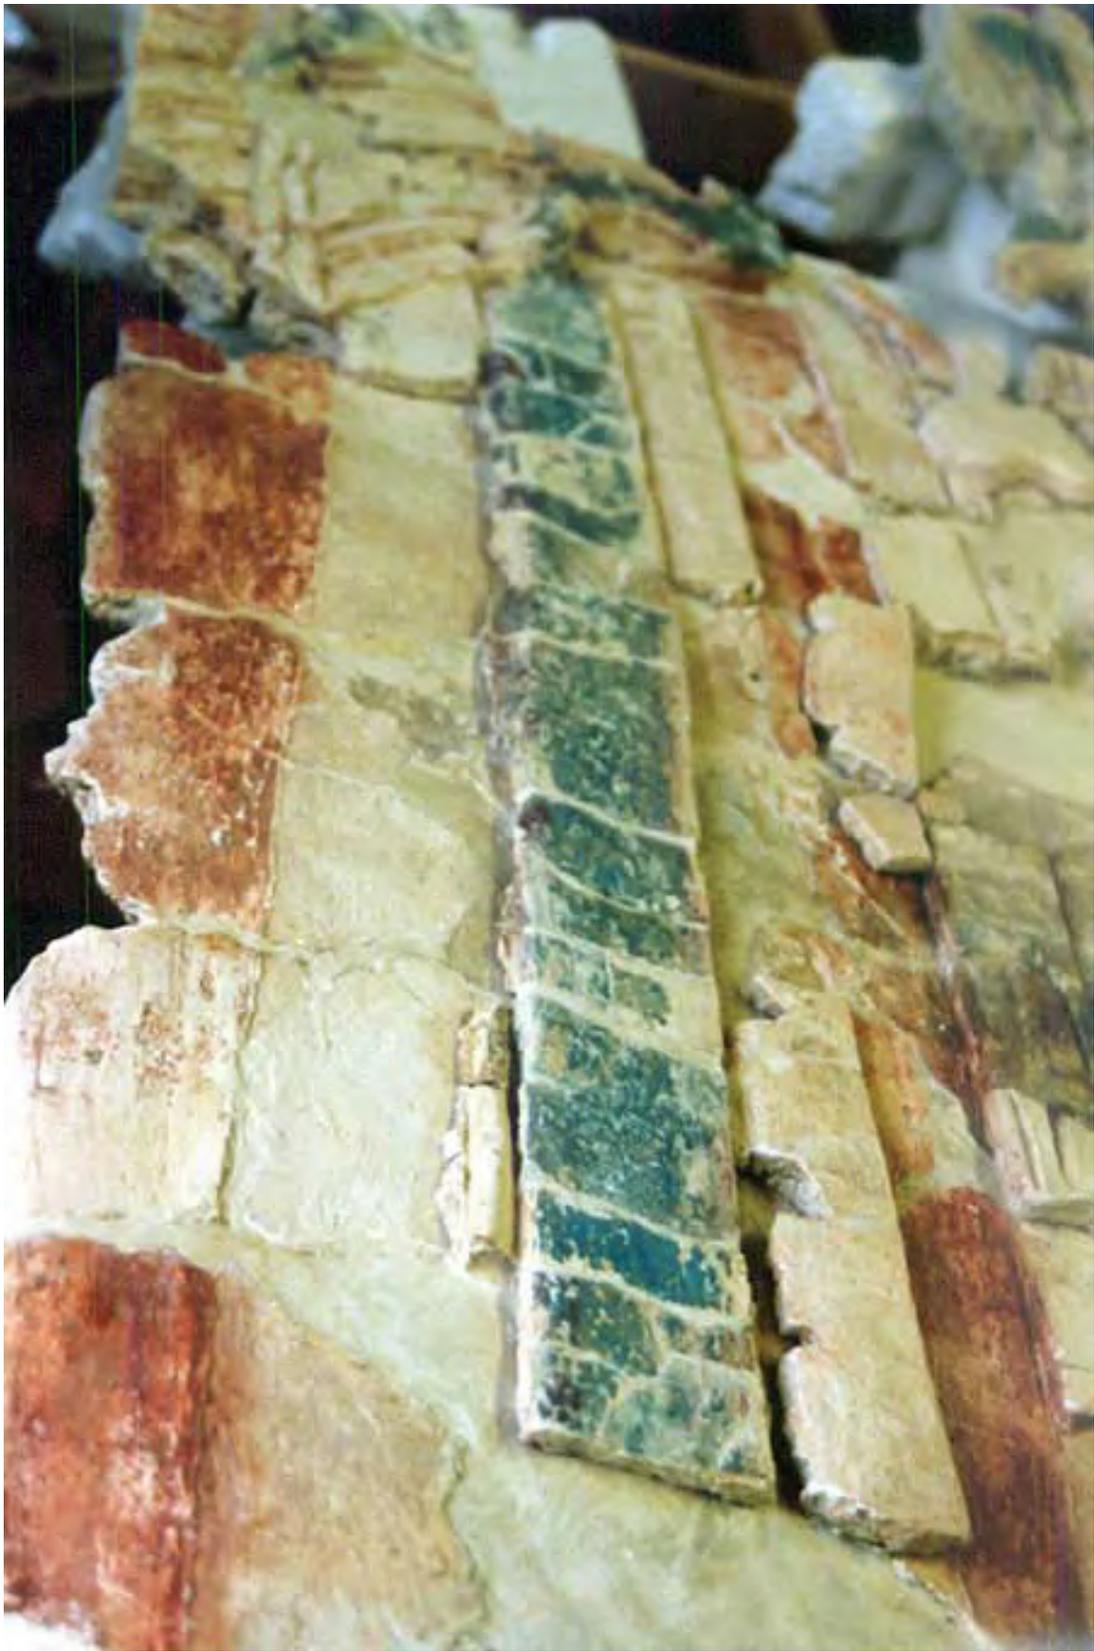
Foto 62. Unión del pastillaje

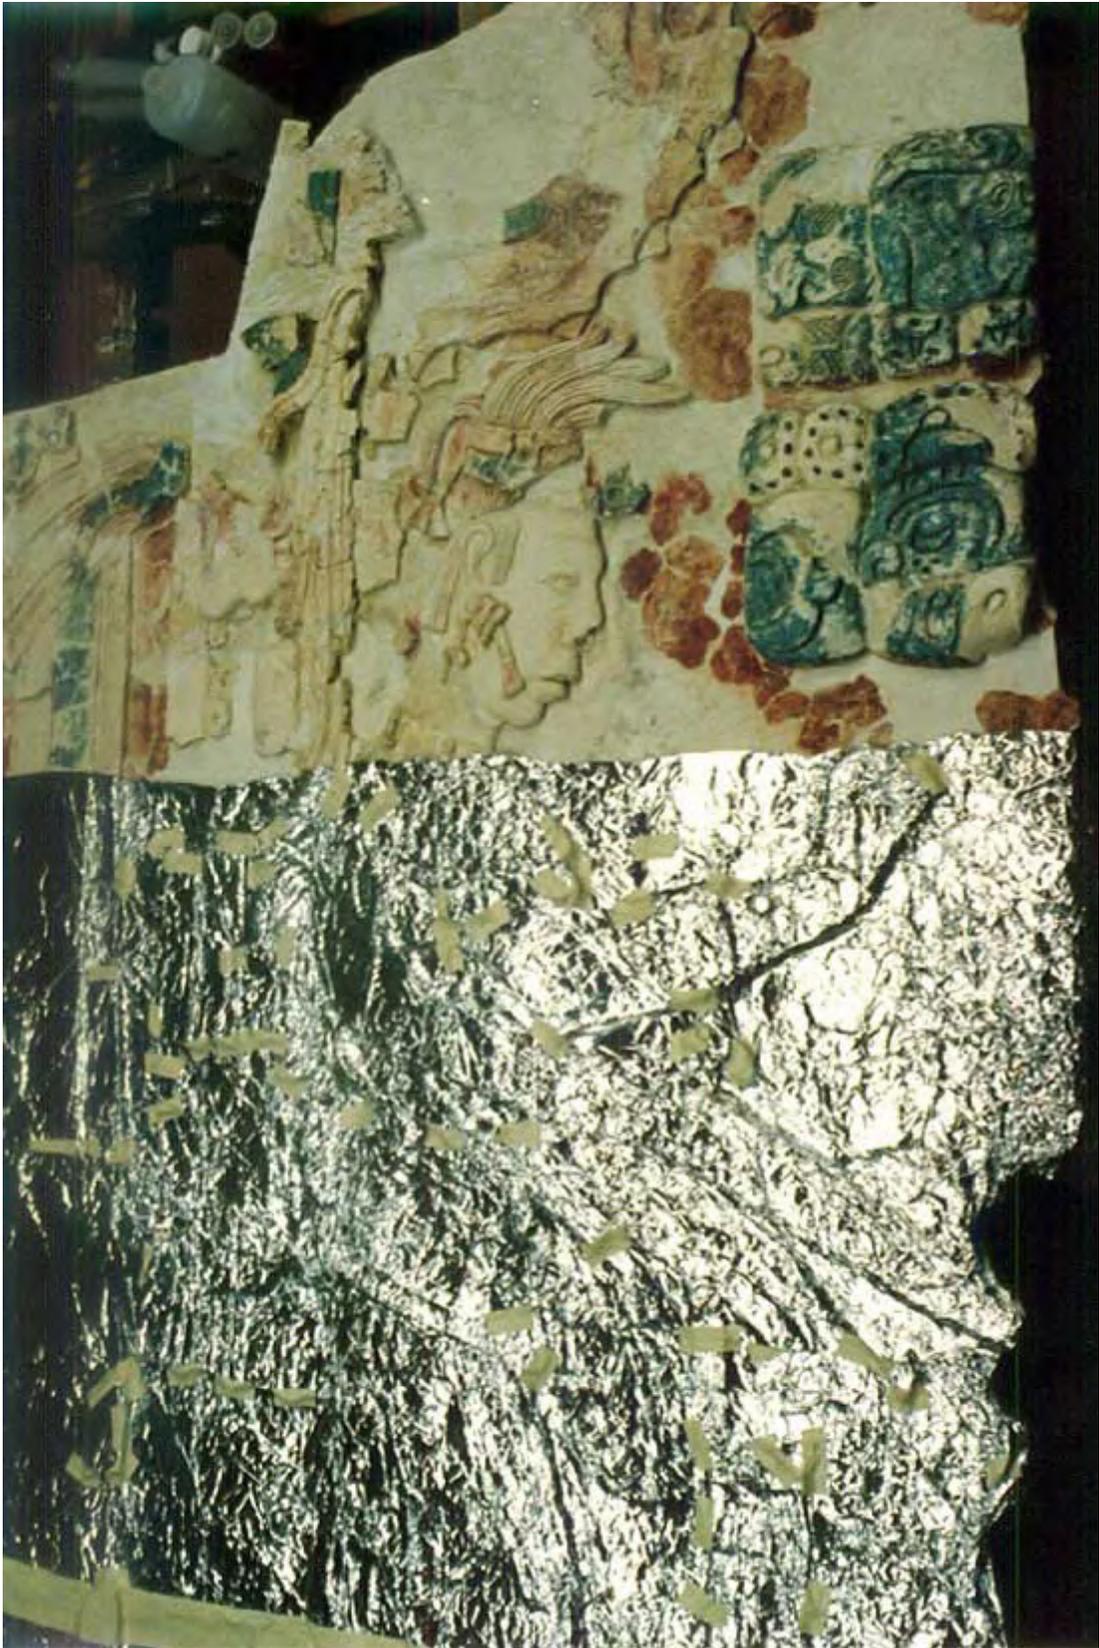
Foto 63. Velado de protección con papel aluminio

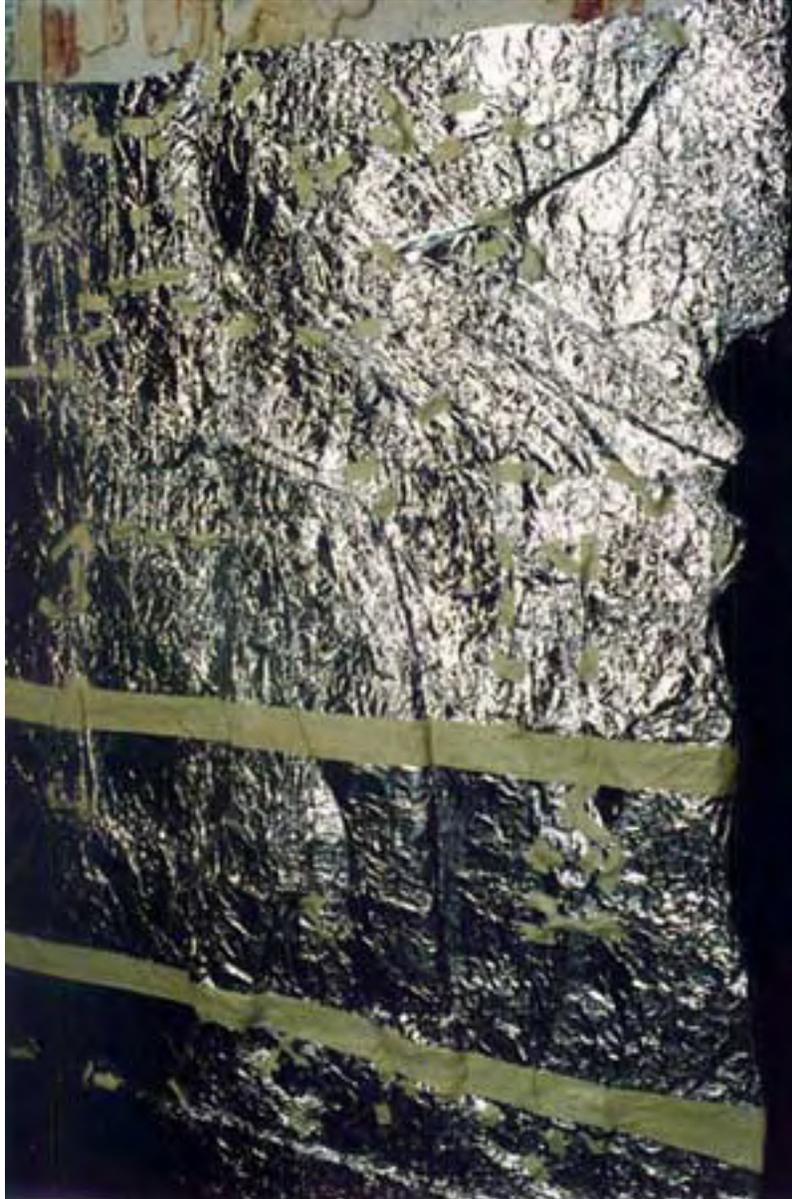
Foto 64. Velado de protección con papel aluminio

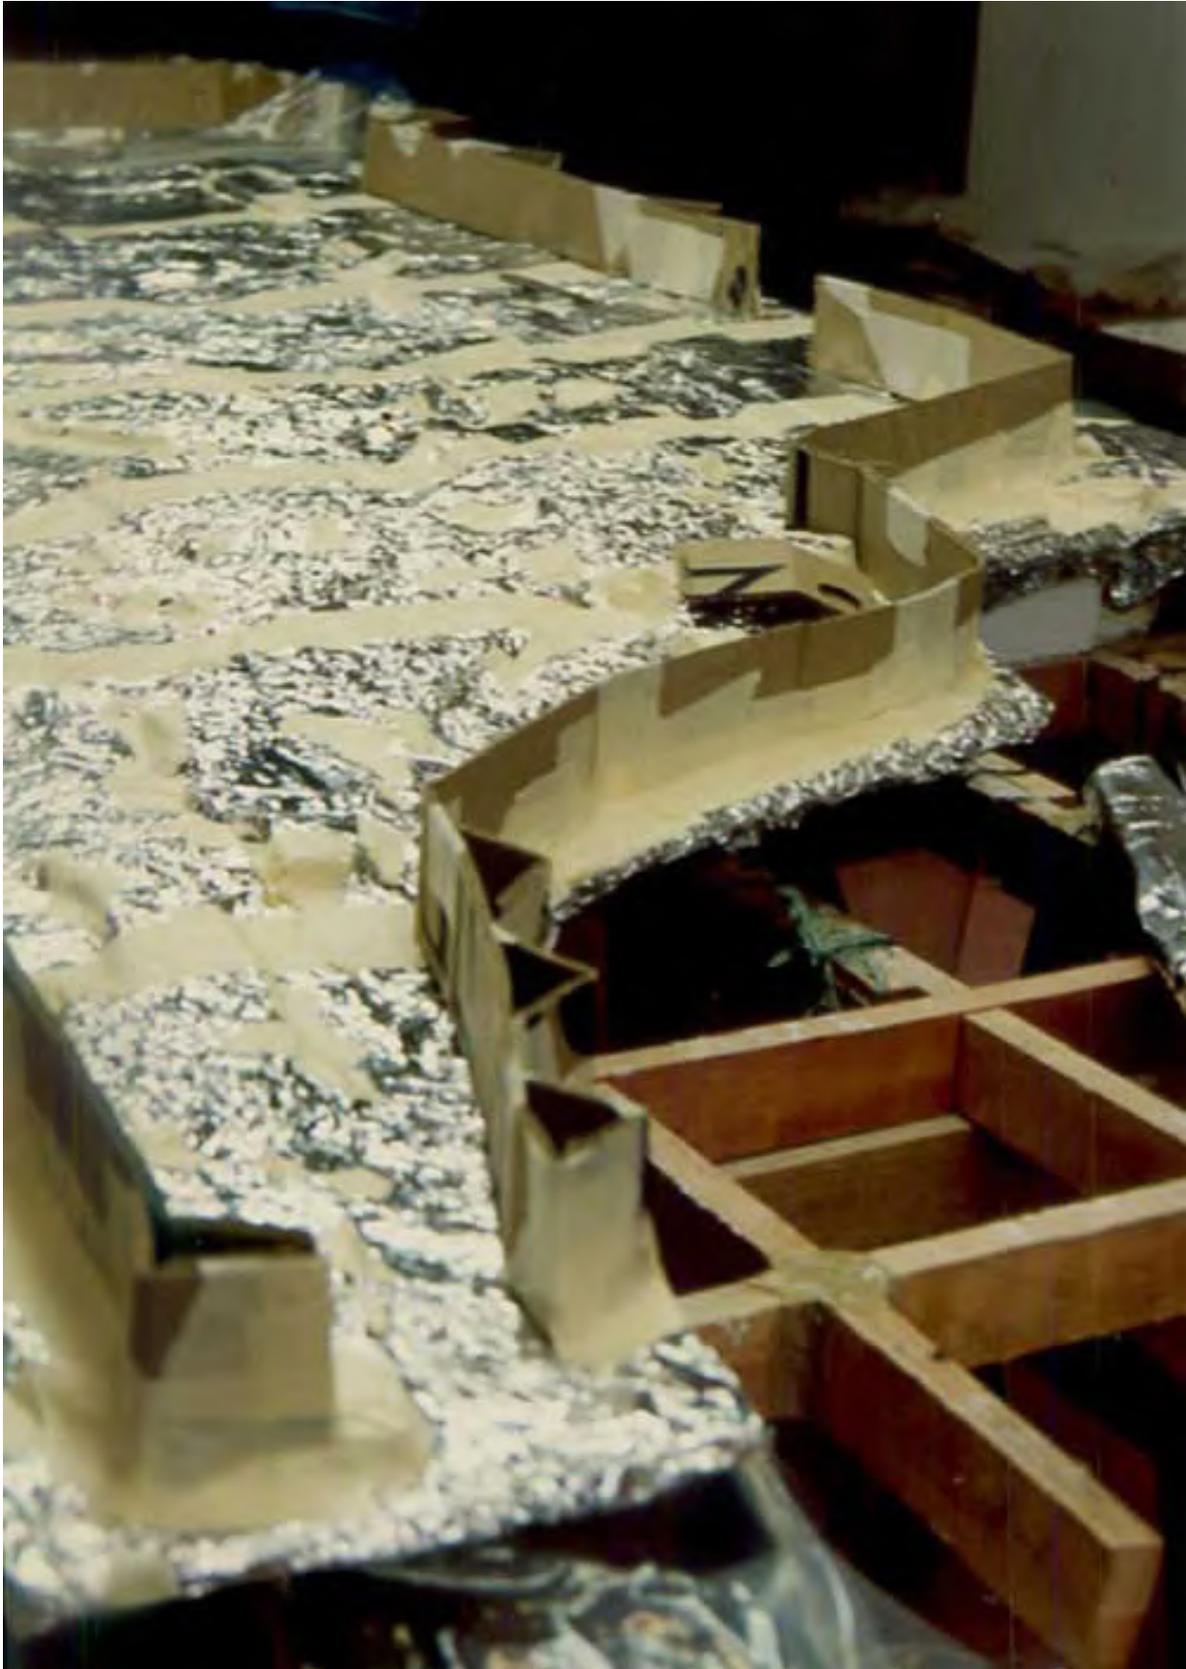
Foto 65. Táseles para contener la capa de espuma de poliuretano

Esta se aplicó uniformemente sobre toda la superficie del relieve, el cual se encontraba previamente taseado para contener la resina (ver [foto 65](#)) y cuando esta había reaccionado por completo formó una superficie dura y resistente, que a la vez absorbía los movimientos y que además nos proporcionaba la ventaja de tener la forma exacta del relieve por lo que no se movía de su lugar (ver [foto 66](#)).

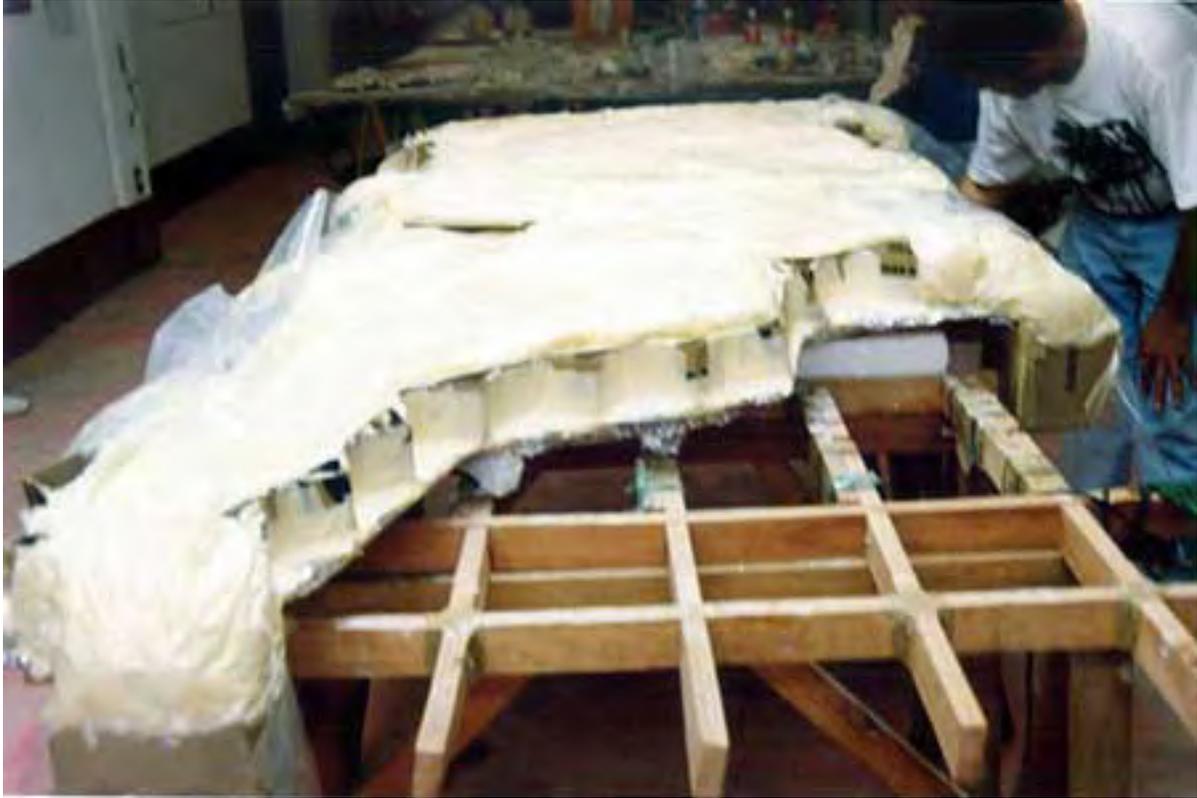
**Foto 66. Capa de espuma de poliuretano**

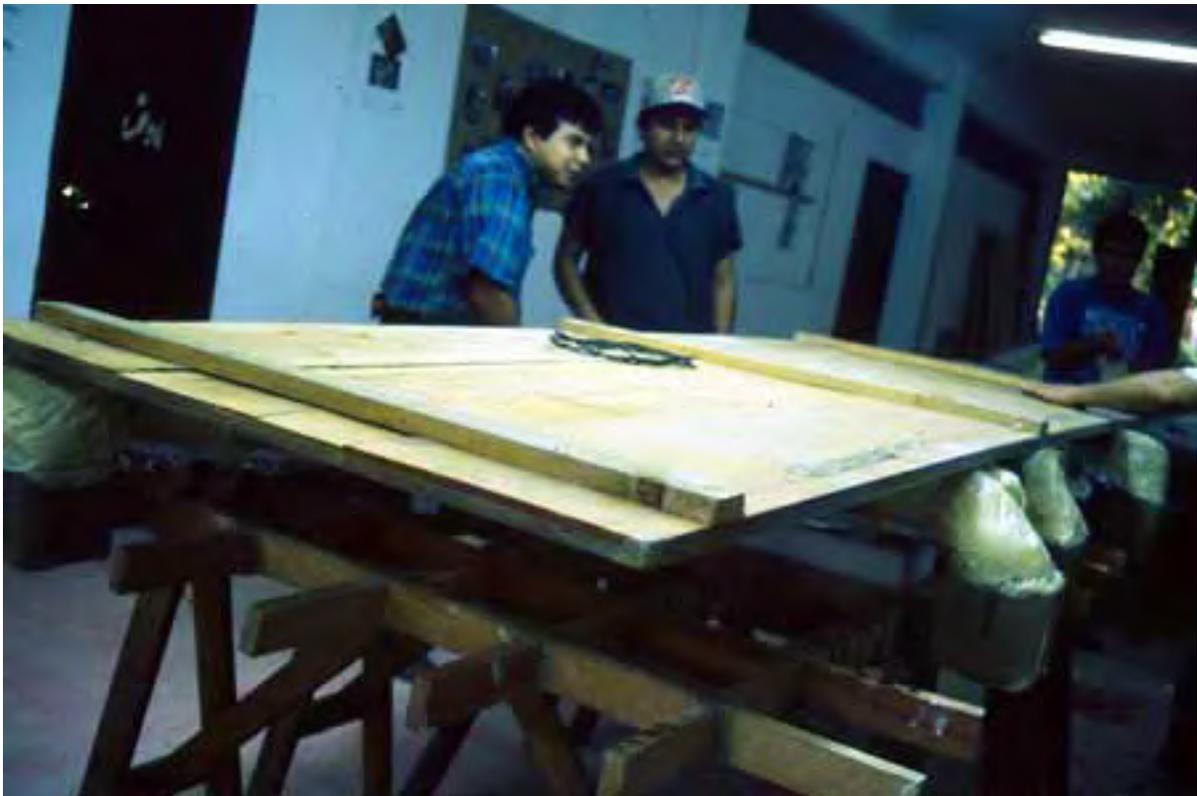
**Foto 67. Colocación de la tabla para voltear el panel de estuco**

Sobre la espuma de poliuretano se colocó una tabla que se amarró a la cuadrícula de madera y se procedió a voltear todo el panel de estuco, (ver [foto 67](#)) y de esta forma se pudieron realizar los tratamientos necesarios en la parte posterior del estuco con el propósito de prepararlo para recibir el soporte definitivo (ver [foto 68](#)).

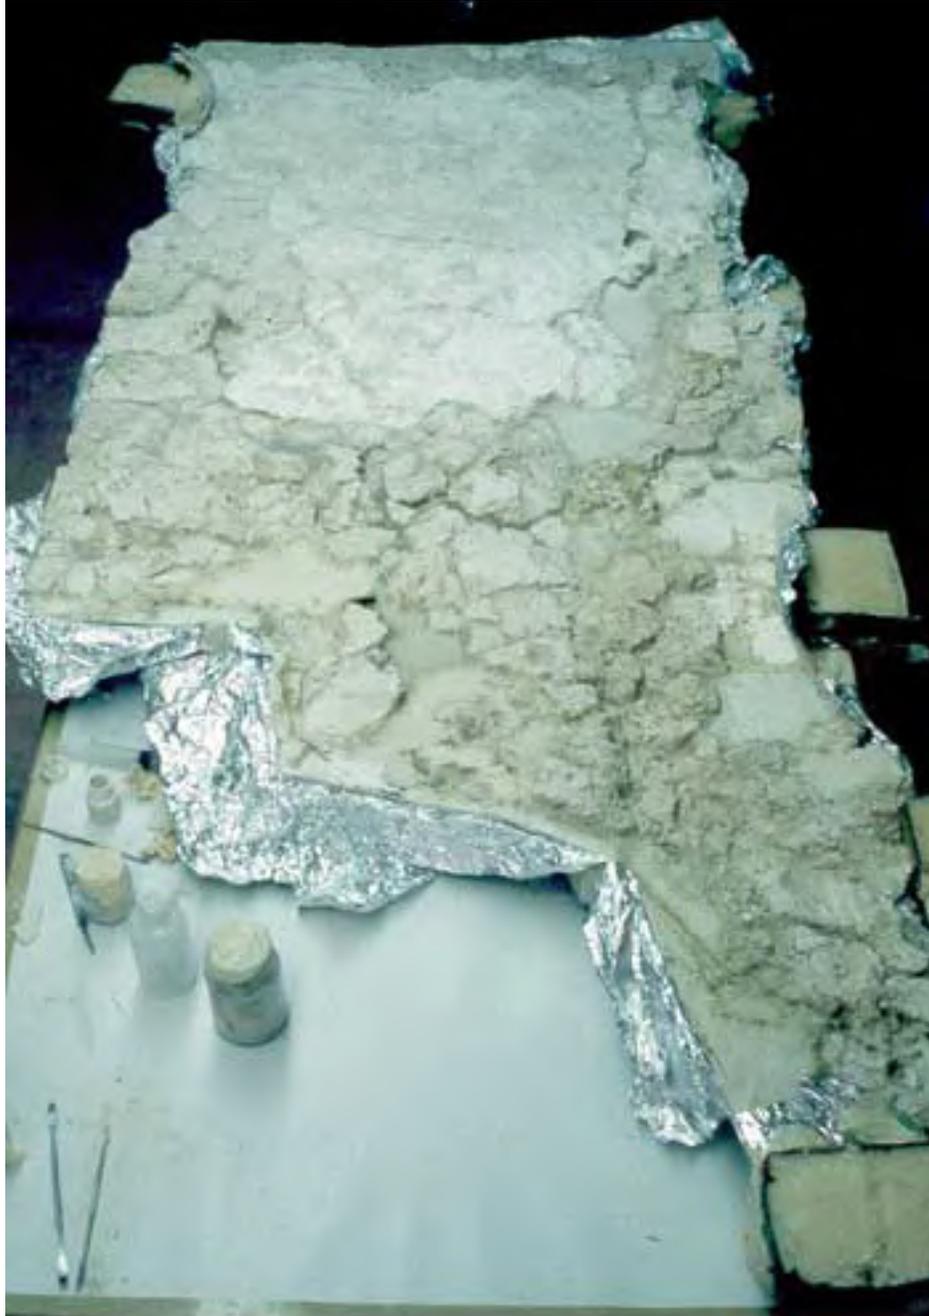
Foto 68. Reverso del panel. Antes del proceso de resane

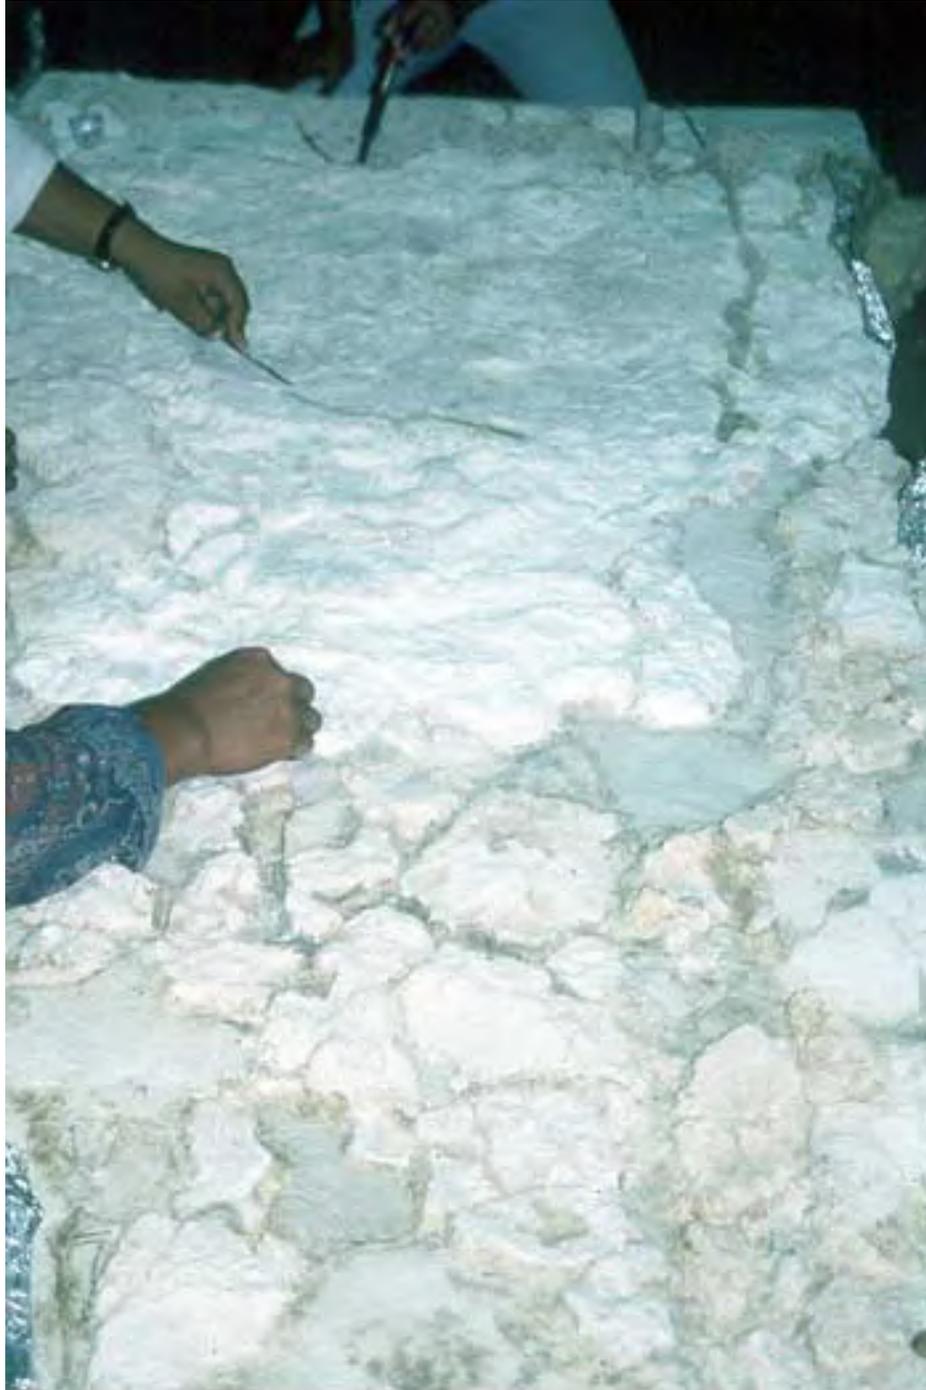
Foto 69. Resane por el reverso del panel de estuco

Con la intención de obtener una superficie semiuniforme por la parte posterior se rebajaron las protuberancias más marcadas de forma mecánica con bisturí y posteriormente se resanaron las grietas y fracturas con pasta de costillas, calentando con cautín las más grandes y en donde existieran pequeños huecos en el estuco (ver [foto 69](#)).

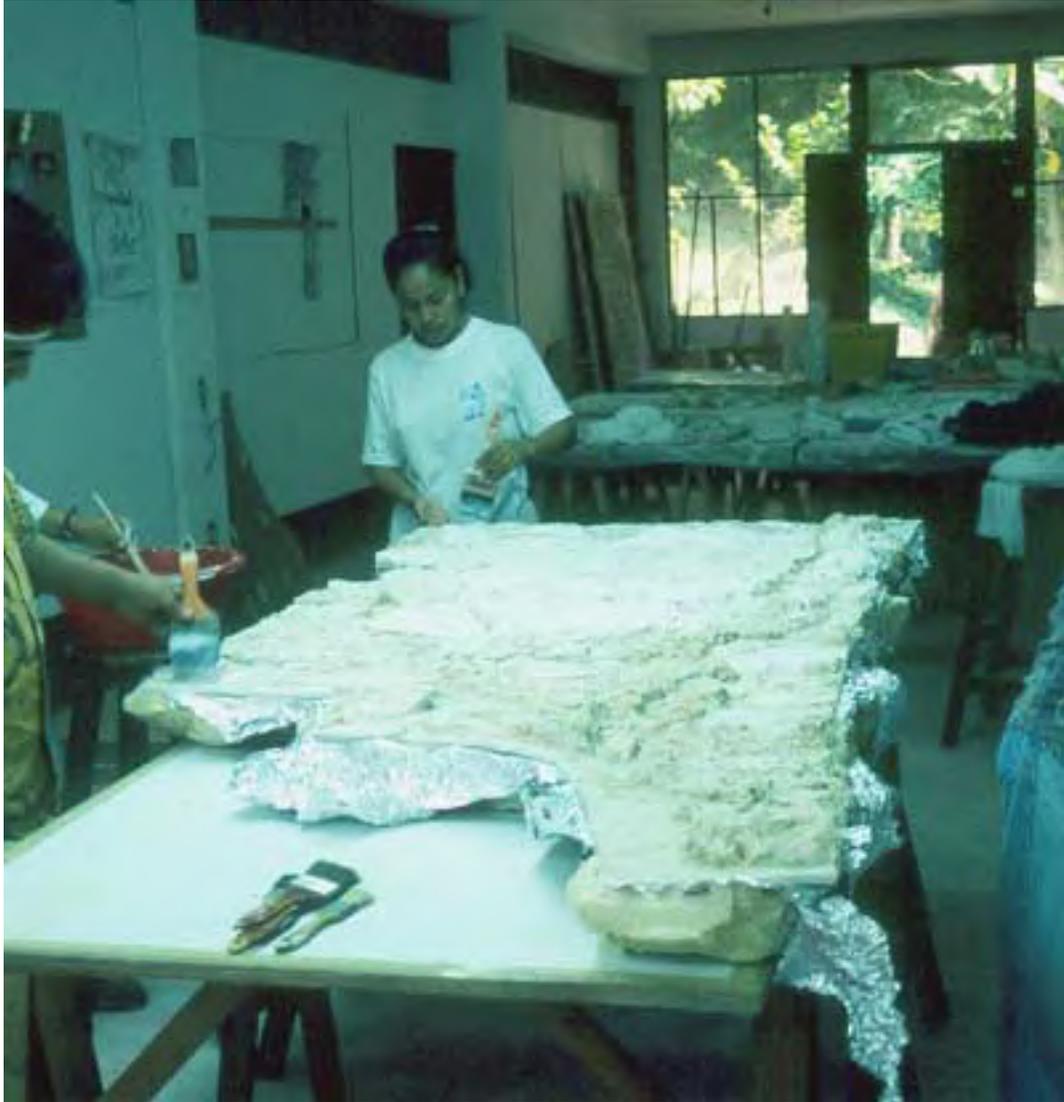
Foto 70. Aplicación de la capa de caseinato de calcio

Esta capa se aplicó mediante brocha procurando que no quedaran espacios sin estar cubiertas por esta solución (ver [foto 70](#)).

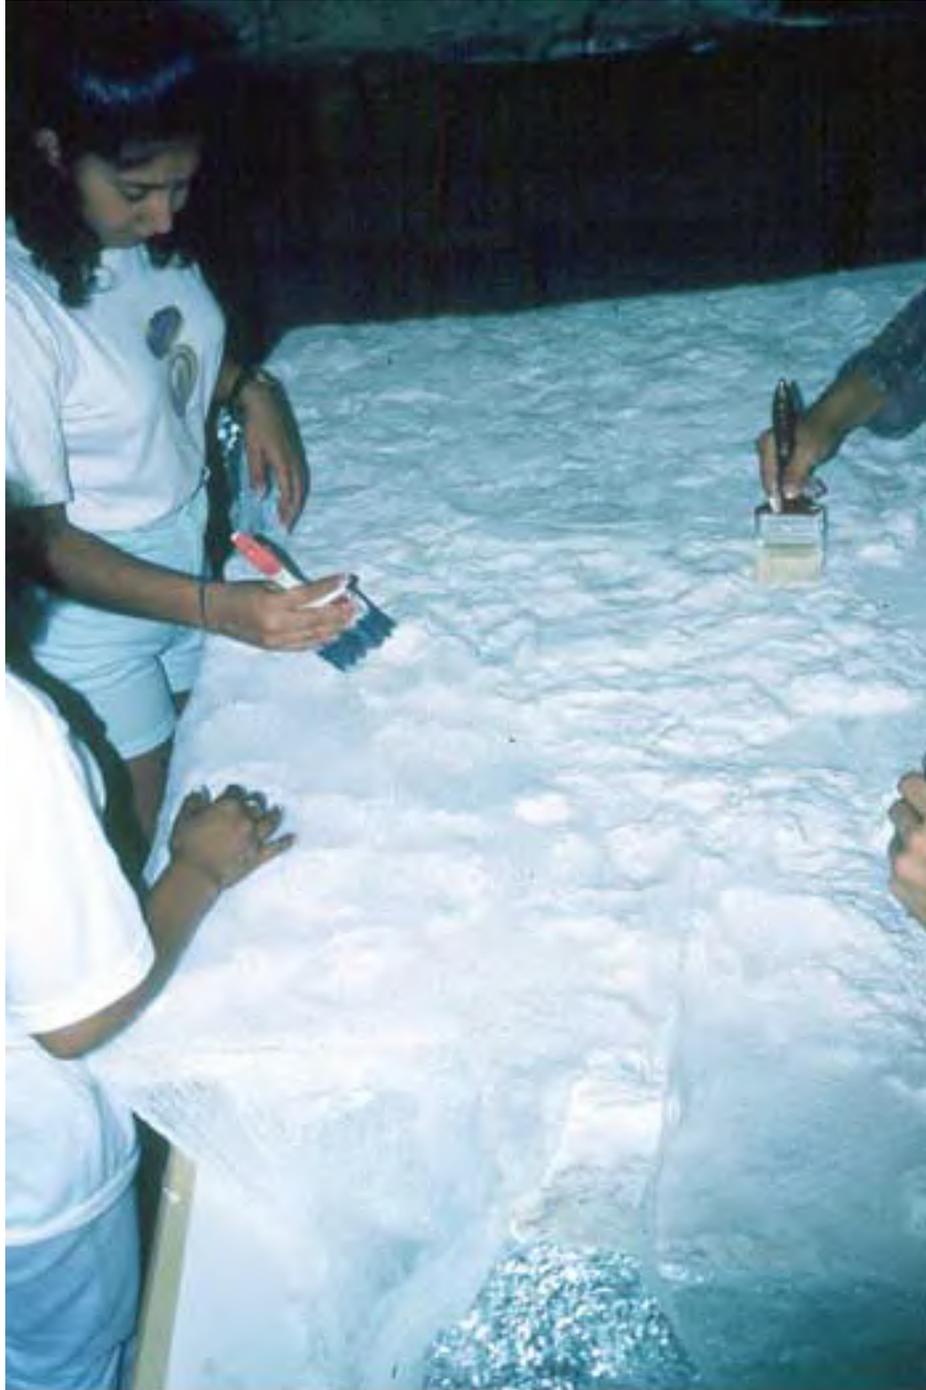
Foto 71. Aplicación de la capa reversible

Como capa aislante y reversible se aplicó un velado con manta de cielo adherido con caseinato de calcio y posteriormente se aplicó otro cuatrapeado utilizando también manta de cielo y caseinato de calcio como adhesivo, ambos se aplicaron mediante brocha (ver [foto 71](#) y [foto 72](#)).

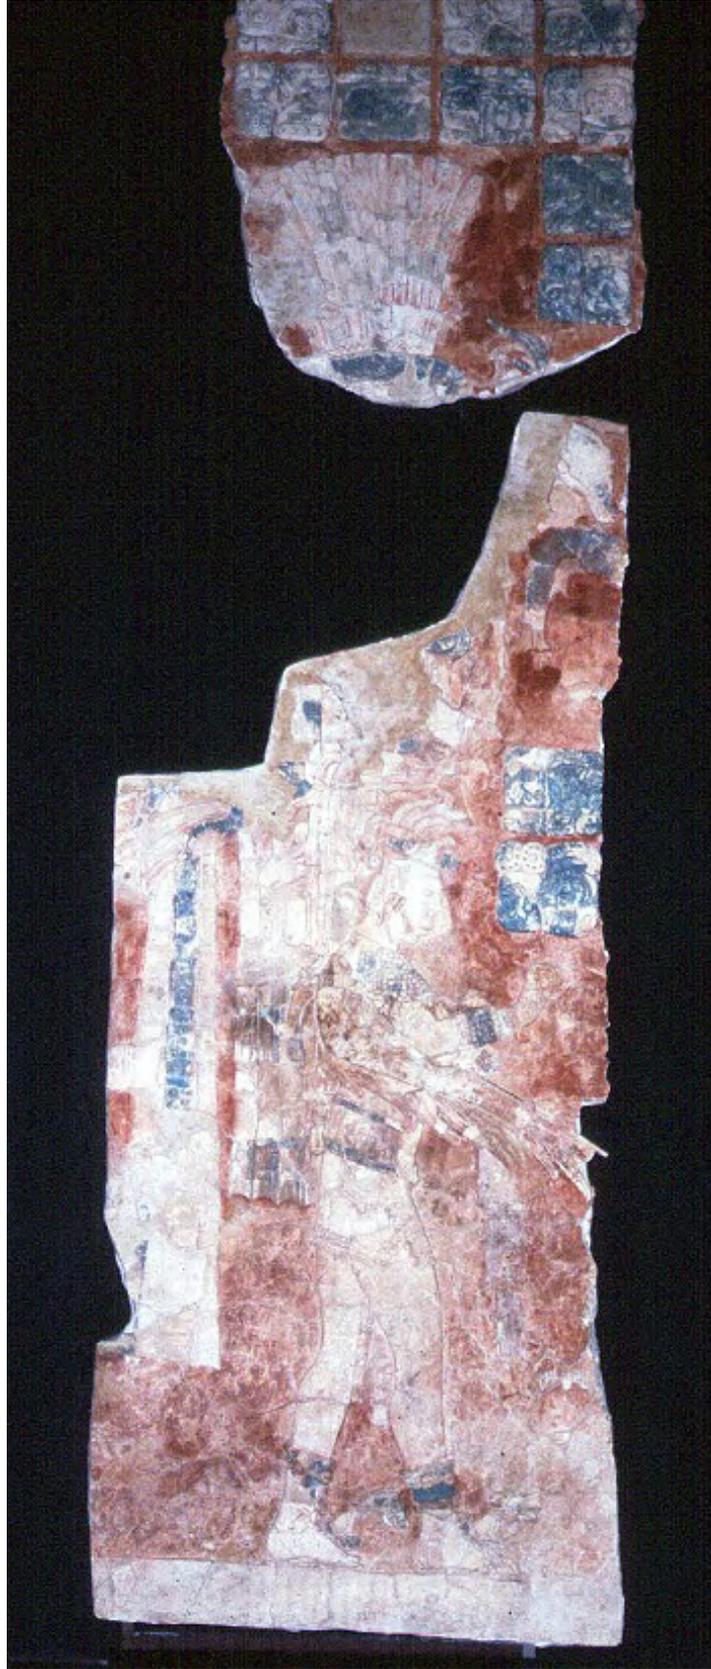
Foto 77. Final de proceso
